# タービン建屋東側における 地下水及び海水中の放射性物質濃度の状況について

2023/03/30

東京電力ホールディングス株式会社

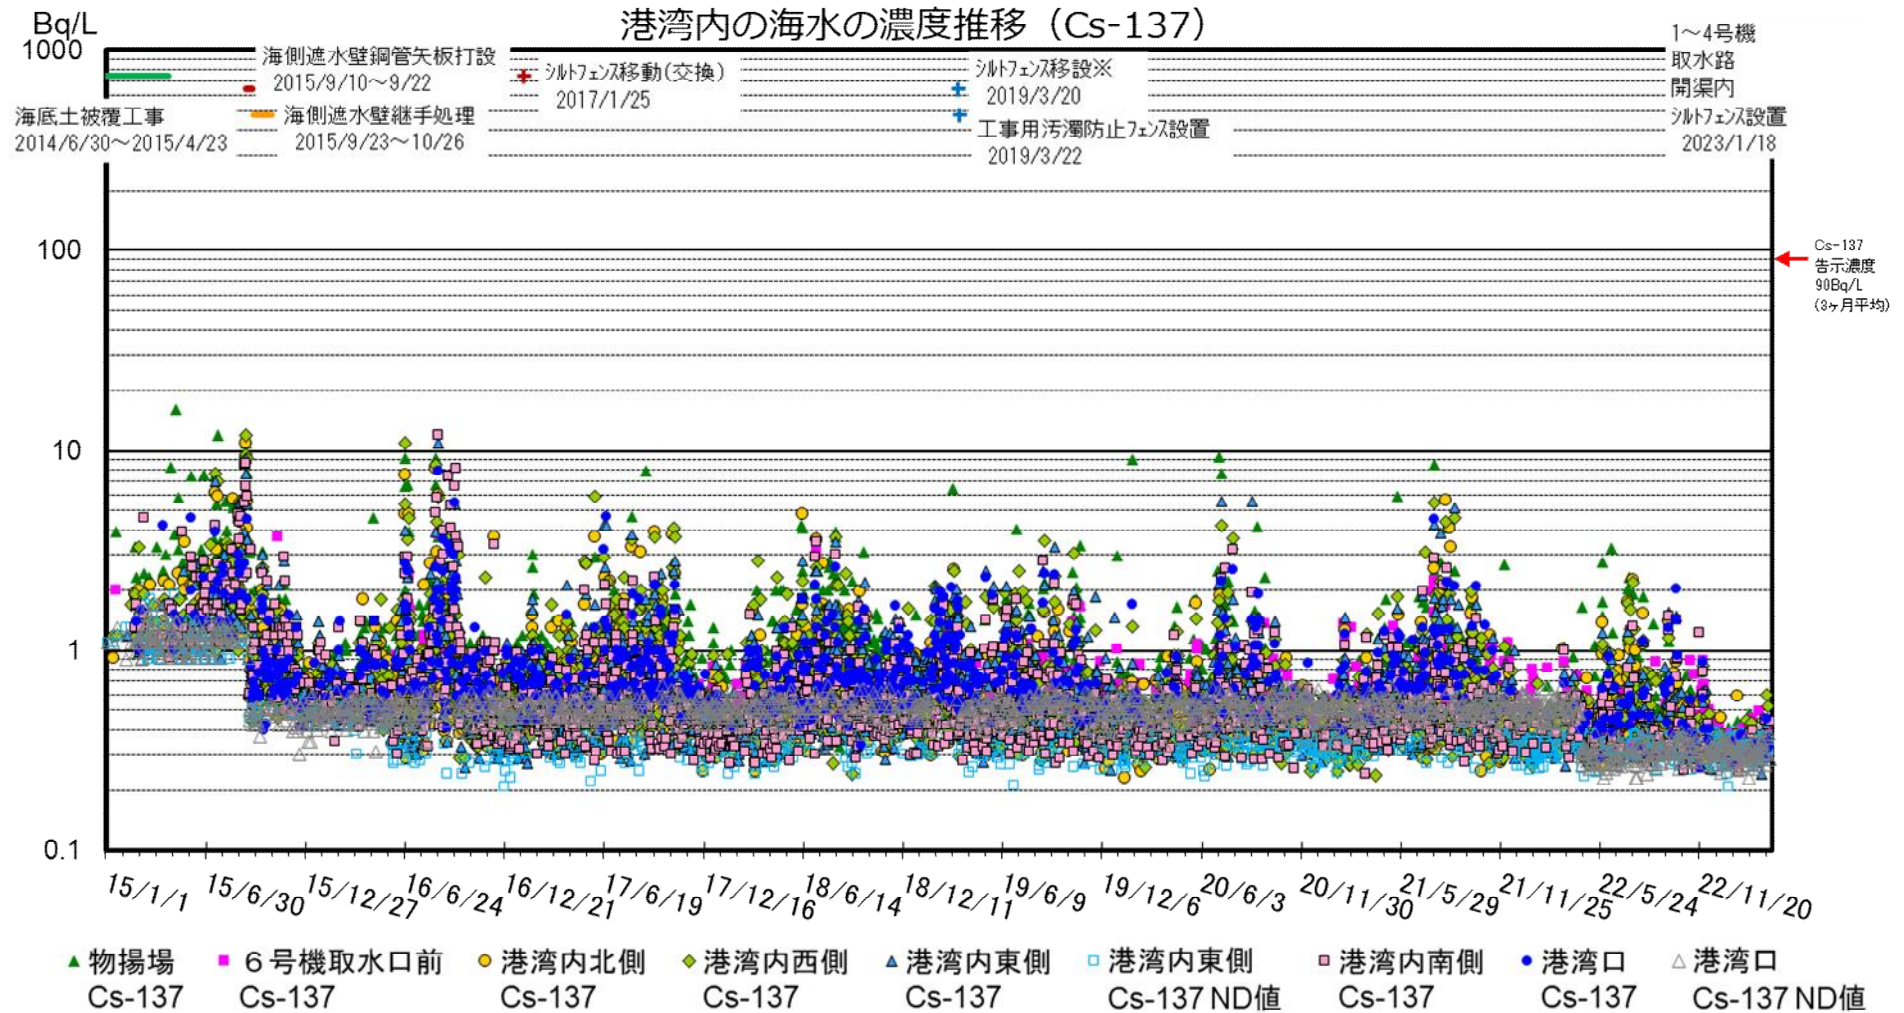
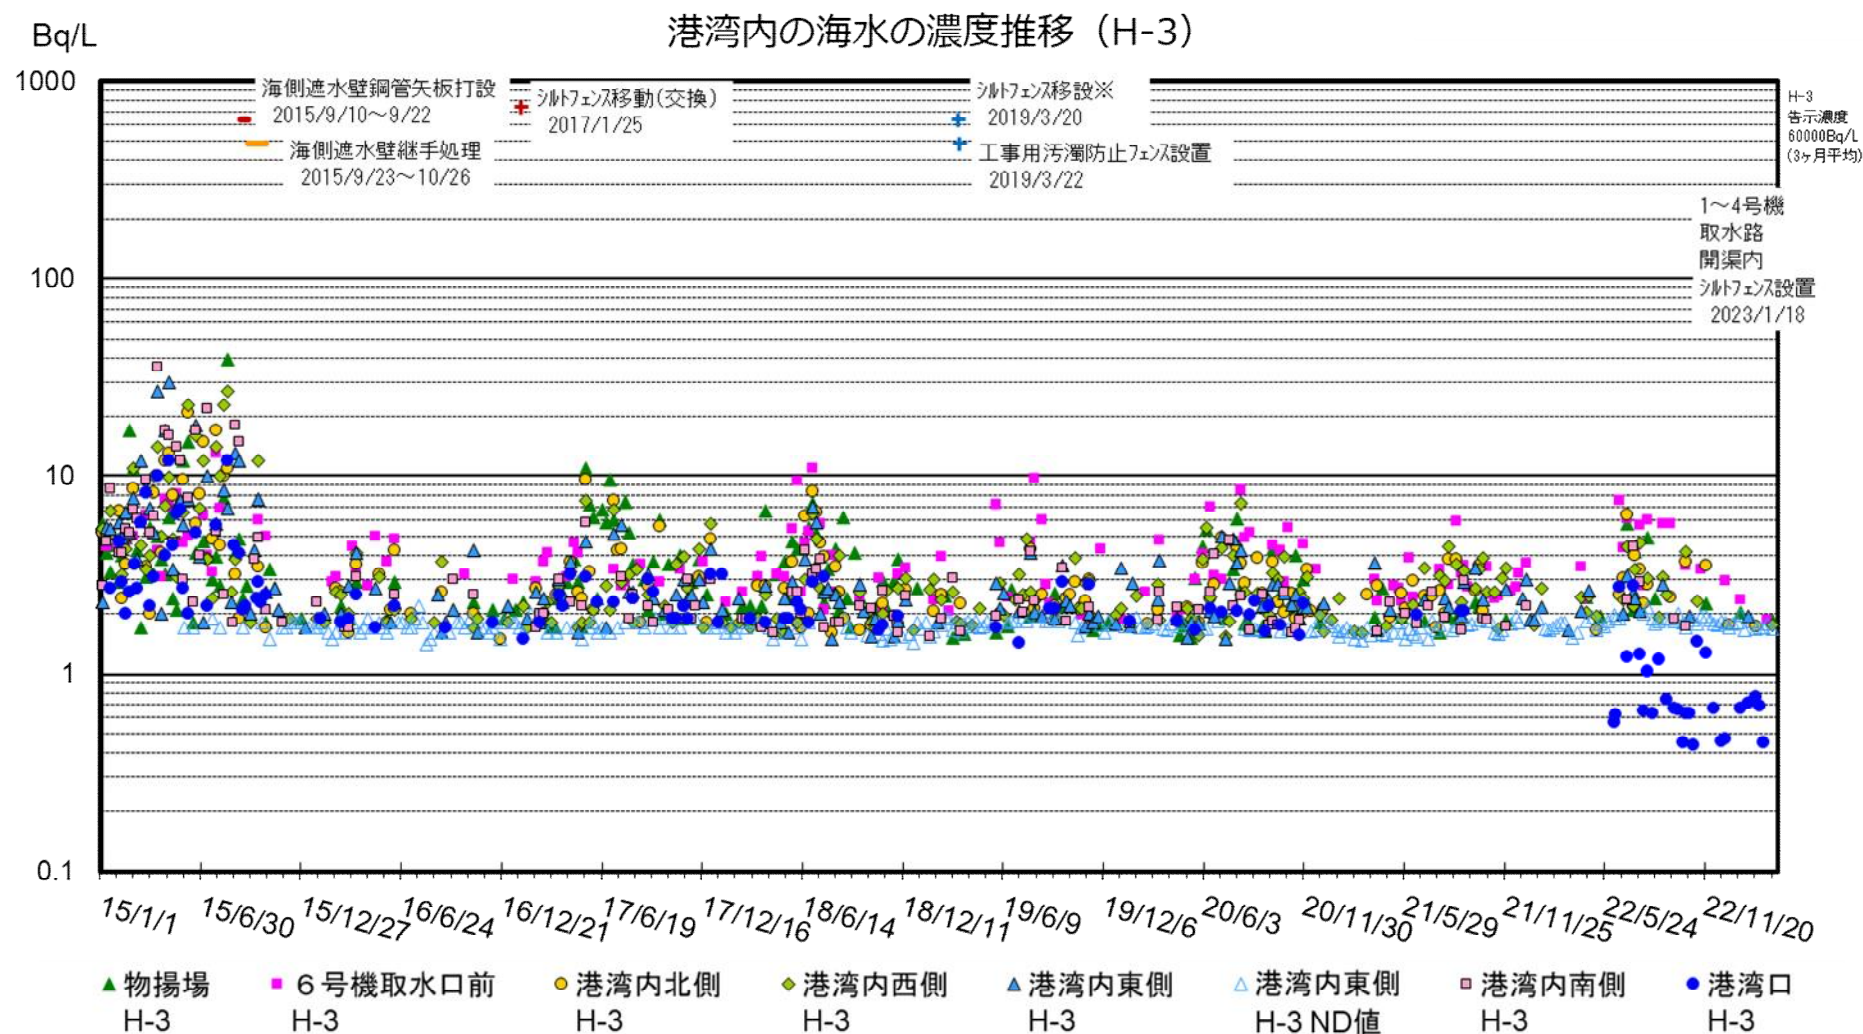
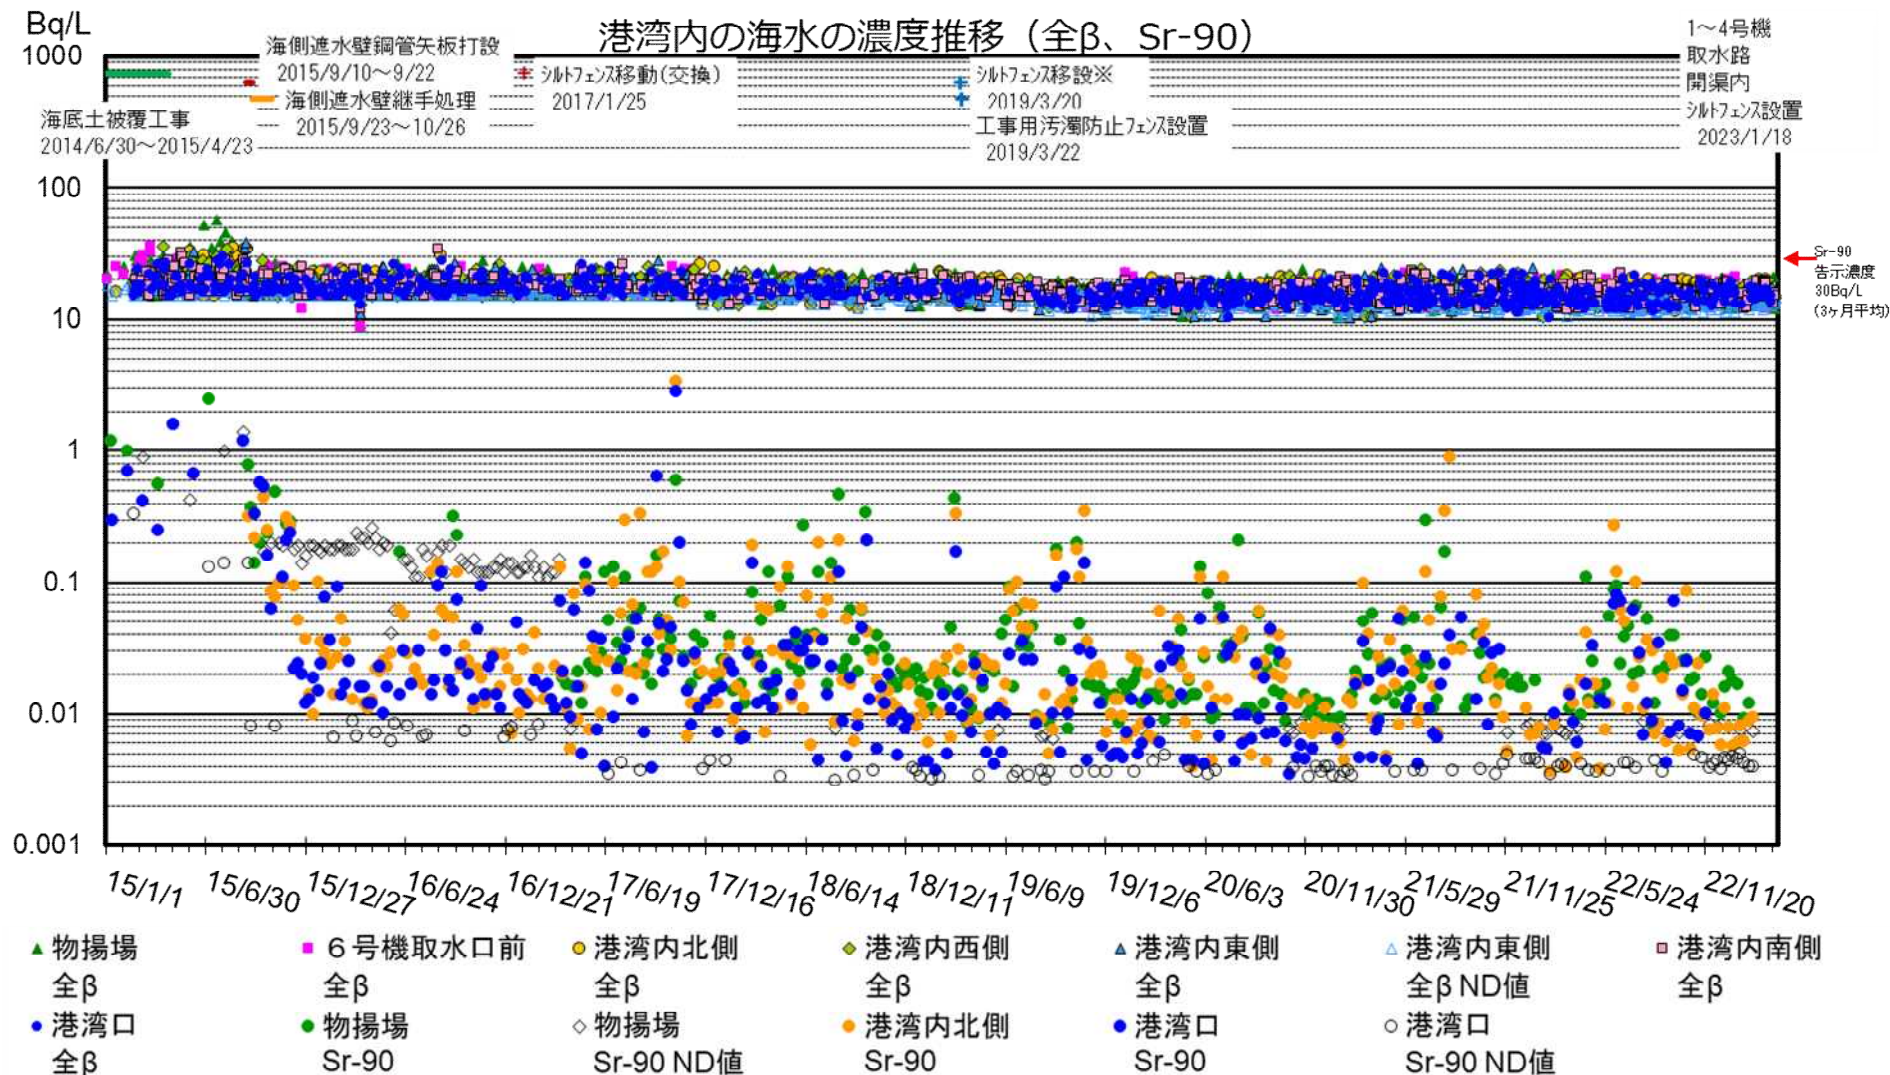
- 告示濃度未満で推移しており、降雨時に一時的なCs-137濃度、Sr-90濃度の上昇が見られるが、長期的には低下傾向が見られる。
- 1～4号機取水路開渠内エリアより低いレベルとなっている。
- 海側遮水壁鋼管矢板打設・継手処理の完了後、濃度の低下が見られる。

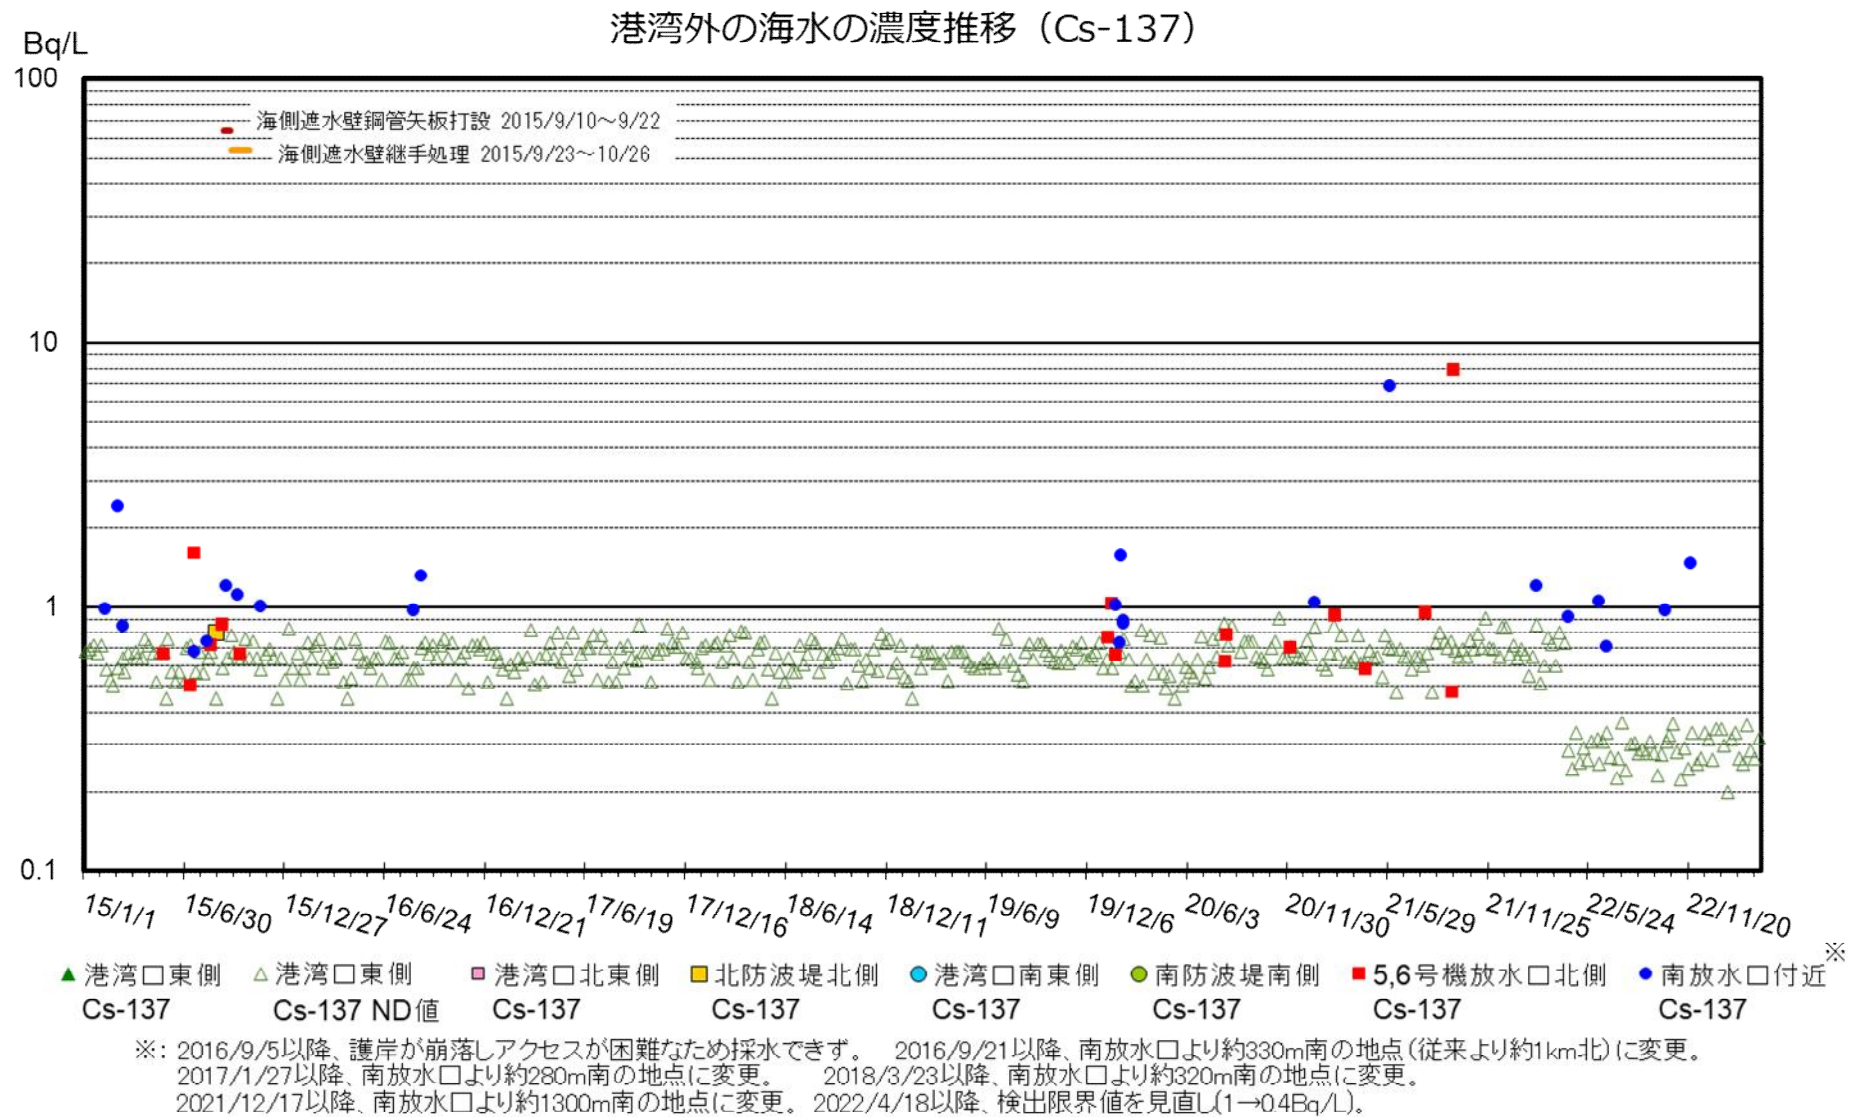
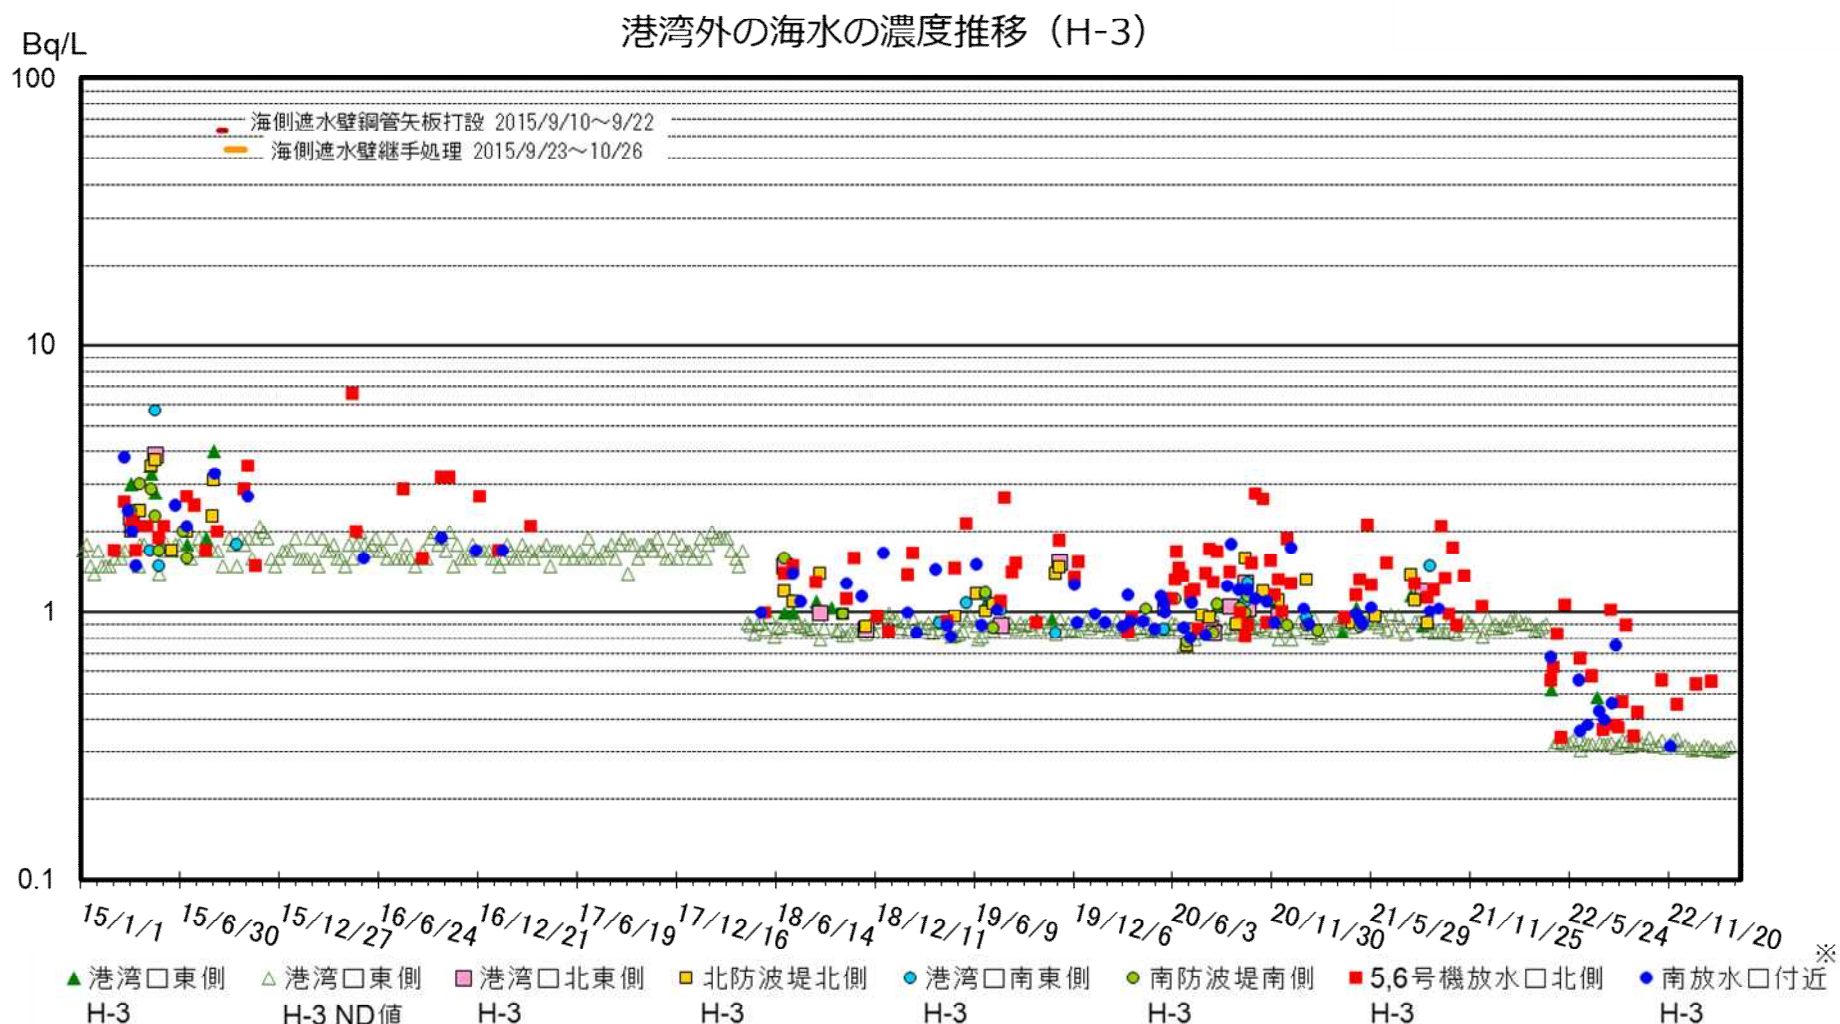
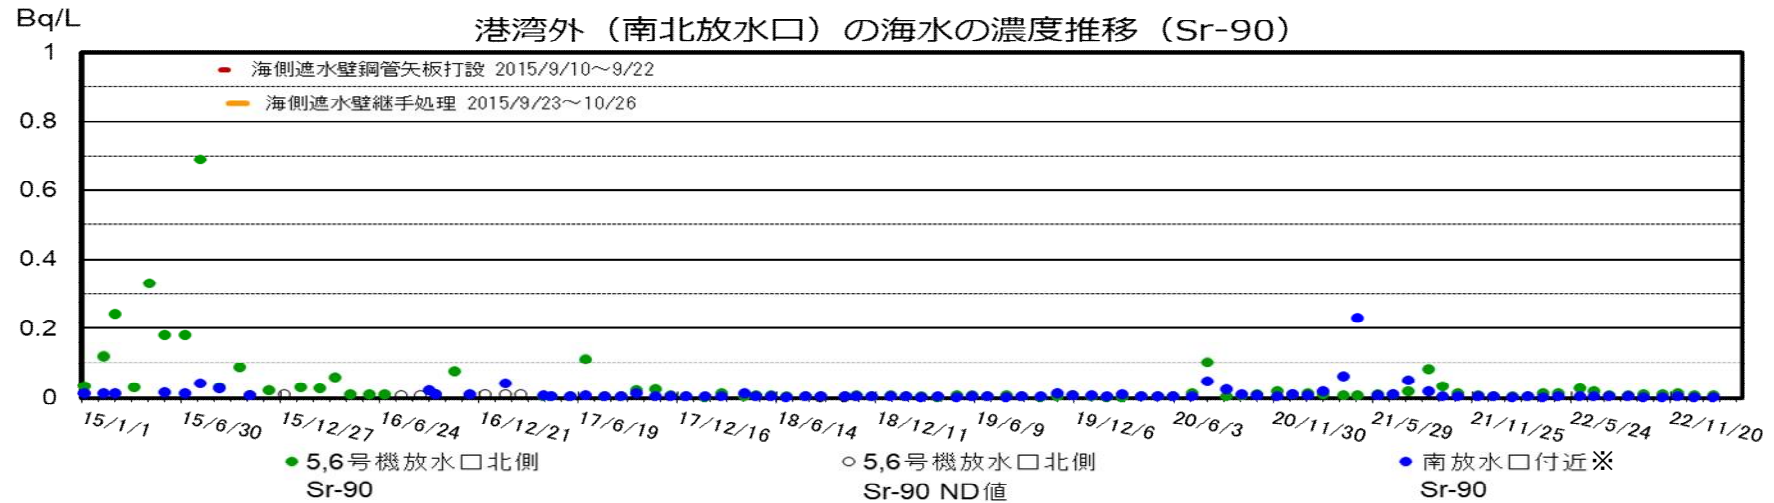
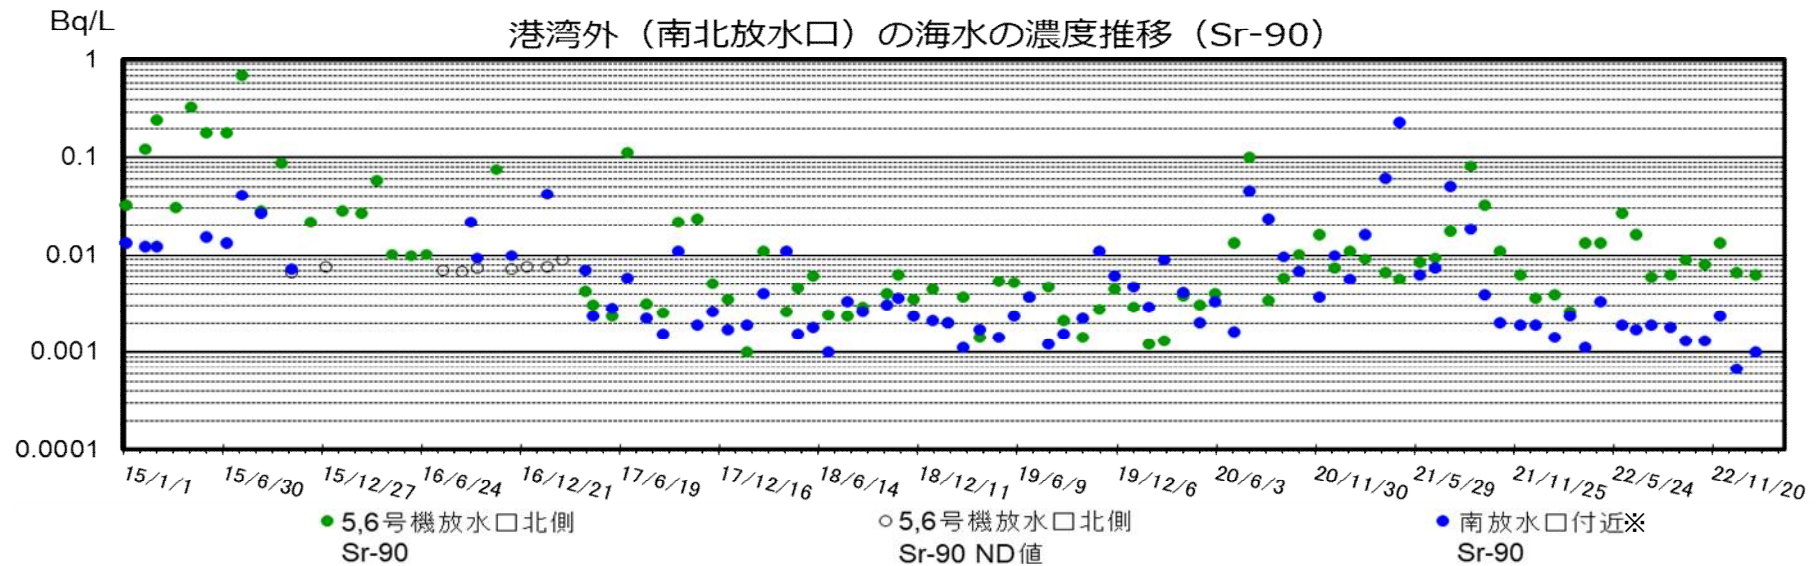
- 海側遮水壁鋼管矢板打設・継手処理の完了後、Cs-137濃度、Sr-90濃度の低下が見られ、低い濃度で推移している。
- Cs-137濃度は、5, 6号機放水口北側、南放水口付近で気象・海象等の影響により、一時的な上昇が観測される事がある。
- Sr-90濃度は、港湾外（南北放水口）で2021年度に変動が見られたが、気象・海象等による影響の可能性など引き続き傾向を注視していく。

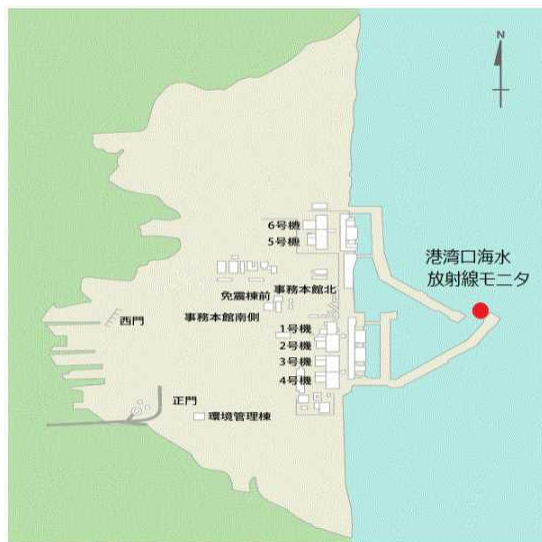
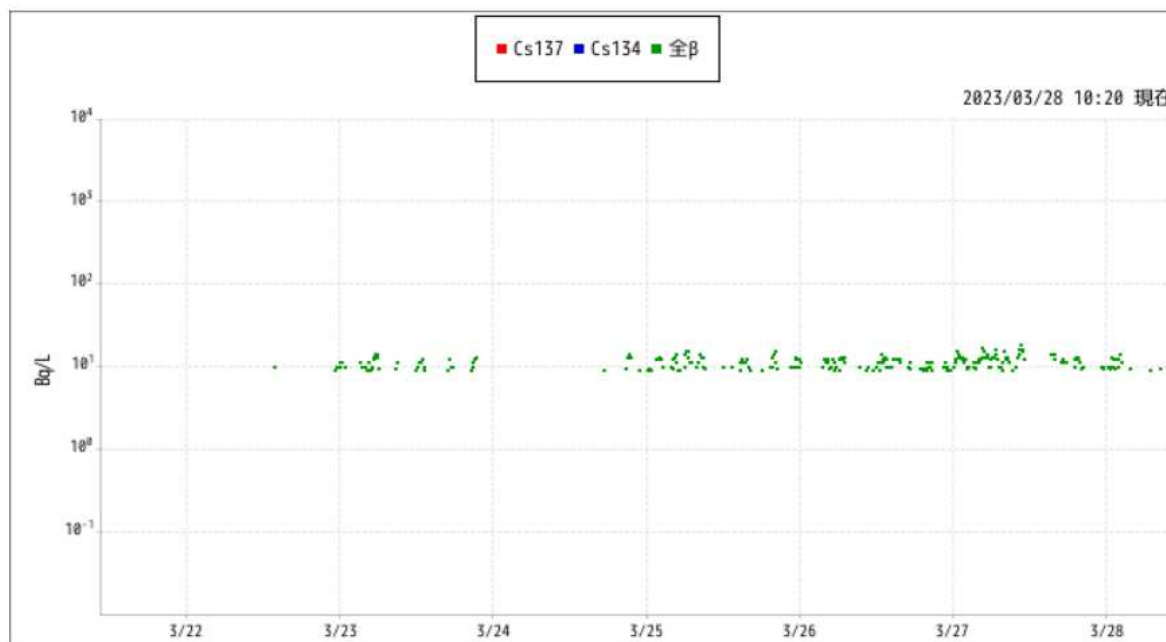
## ＜参考＞ 港湾口海水モニタの測定結果

- 2023年3月23日21時37分に海水流量が停止したことにより装置が停止しました。現場にて清掃作業を実施し、3月24日16時38分に復旧しております。
- 2023年3月21日7時03分に取水ポンプ出口圧力が低下したことにより装置が停止しました。現場にて清掃作業を実施し、3月22日13時47分に復旧しております。
- 2023年3月27日(月)9:00～17:00に"海水放射線モニタ"のネットワーク設定変更作業を行います。作業の実施に伴い"海水放射線モニタ"の測定データが欠測いたします。
- 設備の不具合および清掃・点検保守作業等により、データが欠測する場合があります。
