# 雑固体廃棄物焼却設備 排ガスフィルタケーシング腐食事象の 対応状況について

2023年4月27日  
東京電力ホールディングス株式会社

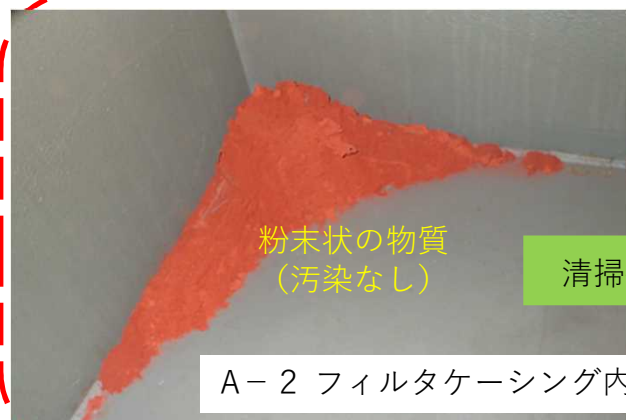
清掃後

- いずれのケーシングも底板四隅部に腐食が集中しており、起点と推定される。
- 粉末状物質は水を含むと酸性を示し、焼却廃棄物含まれる硫黄や塩素由来と考えられる硫酸イオン・塩化物イオンが検出された。
- 底板隅部は温度が低下しやすく、排ガス中の酸成分を含む結露水が溜まり、塗装欠陥から結露水が浸透、母材の腐食が経年的に進んだ（酸露点腐食※）と想定される。

※排ガス中の硫黄酸化物・塩化水素は露点を上昇(排ガス温度約150℃に対し、硫黄酸化物が数ppmで露点は約100~140℃)させ、低温部で結露が発生すると、硫酸・塩酸を含む結露水が付着し、母材の腐食が進行。

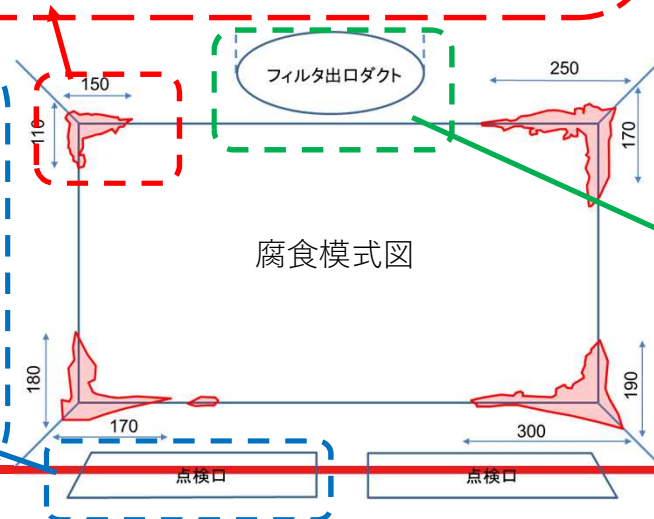
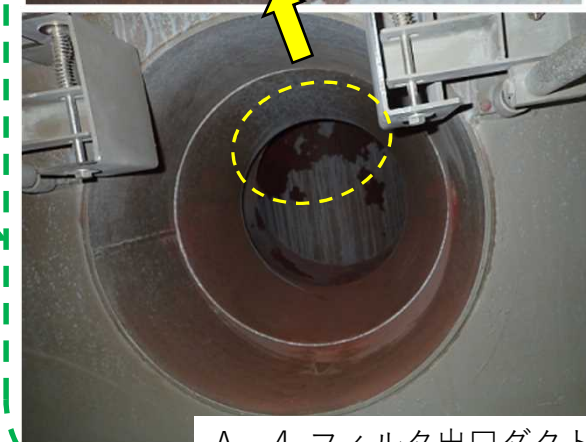
- 排ガスシステムの内部確認を行い、バグフィルタ及び排ガス補助ブロアに同様の腐食と減肉を確認。
- フィルタケーシングと同様に排ガス温度が低下しやすい箇所で酸露点腐食が発生したと推定。
- なお、運転中も負圧に維持されている範囲であり、外部の汚染は確認されていない。

| 部位 | バグフィルタ内部<br>(参考：全体写真) | バグフィルタ天板隔 | バグフィルタ逆洗用<br>エアライン | 排ガス補助ブロア<br>ケーシング |
|---|---|---|---|---|
| 補修方法 | — | 当板補修 | 配管取替 | 当板補修 |
