# タービン建屋東側における 地下水及び海水中の放射性物質濃度の状況について

2023/04/27

東京電力ホールディングス株式会社

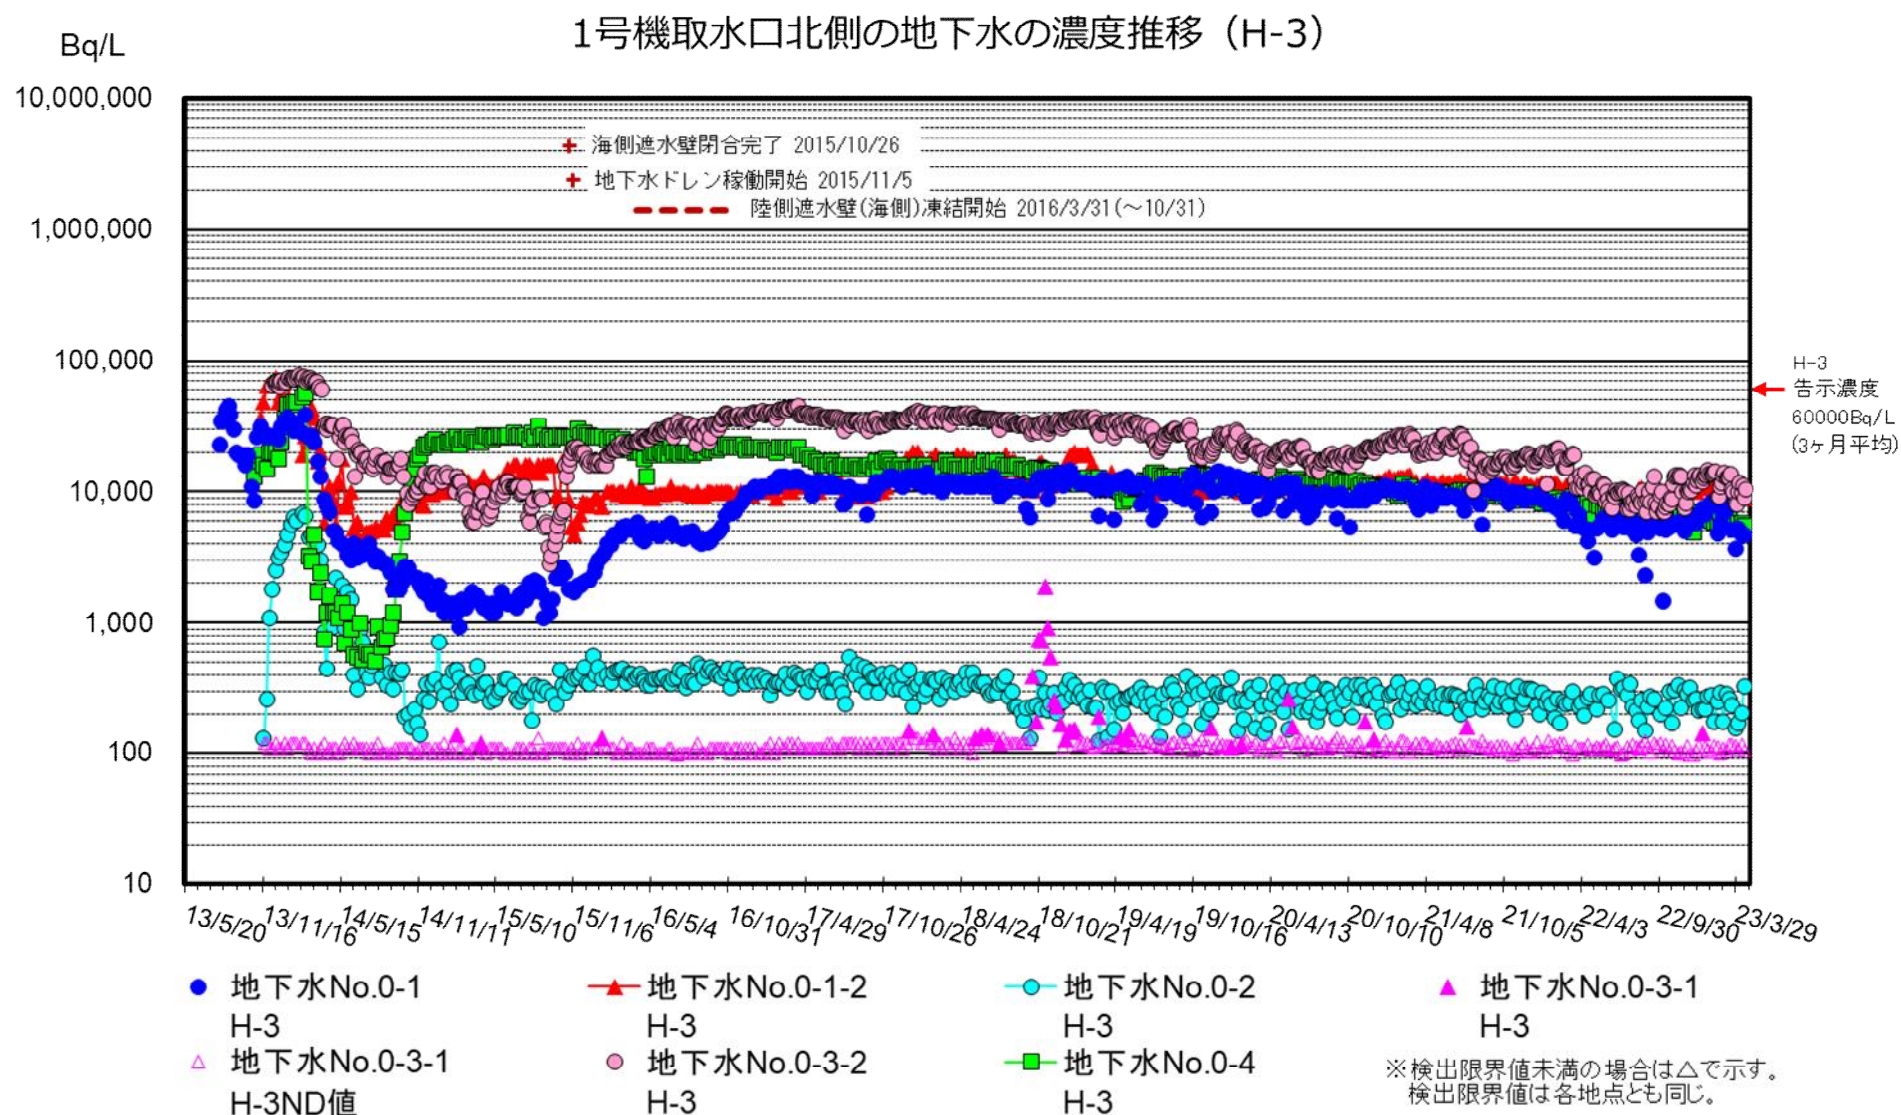
# 1号機取水口北側の地下水の濃度推移 (1/2)

- H-3濃度は、全観測孔で告示濃度60000Bq/Lを下回り、全体としては横ばい又は低下傾向の観測孔が多い。
- 全β濃度は、全体としては横ばい傾向にあるが、2020.4以降に一時的な上昇が見られ、現在においてもNo.0-1-2、No.0-3-1、No.0-3-2、No.0-4 など多くの観測孔で上下動が見られるため、引き続き傾向を注視していく。

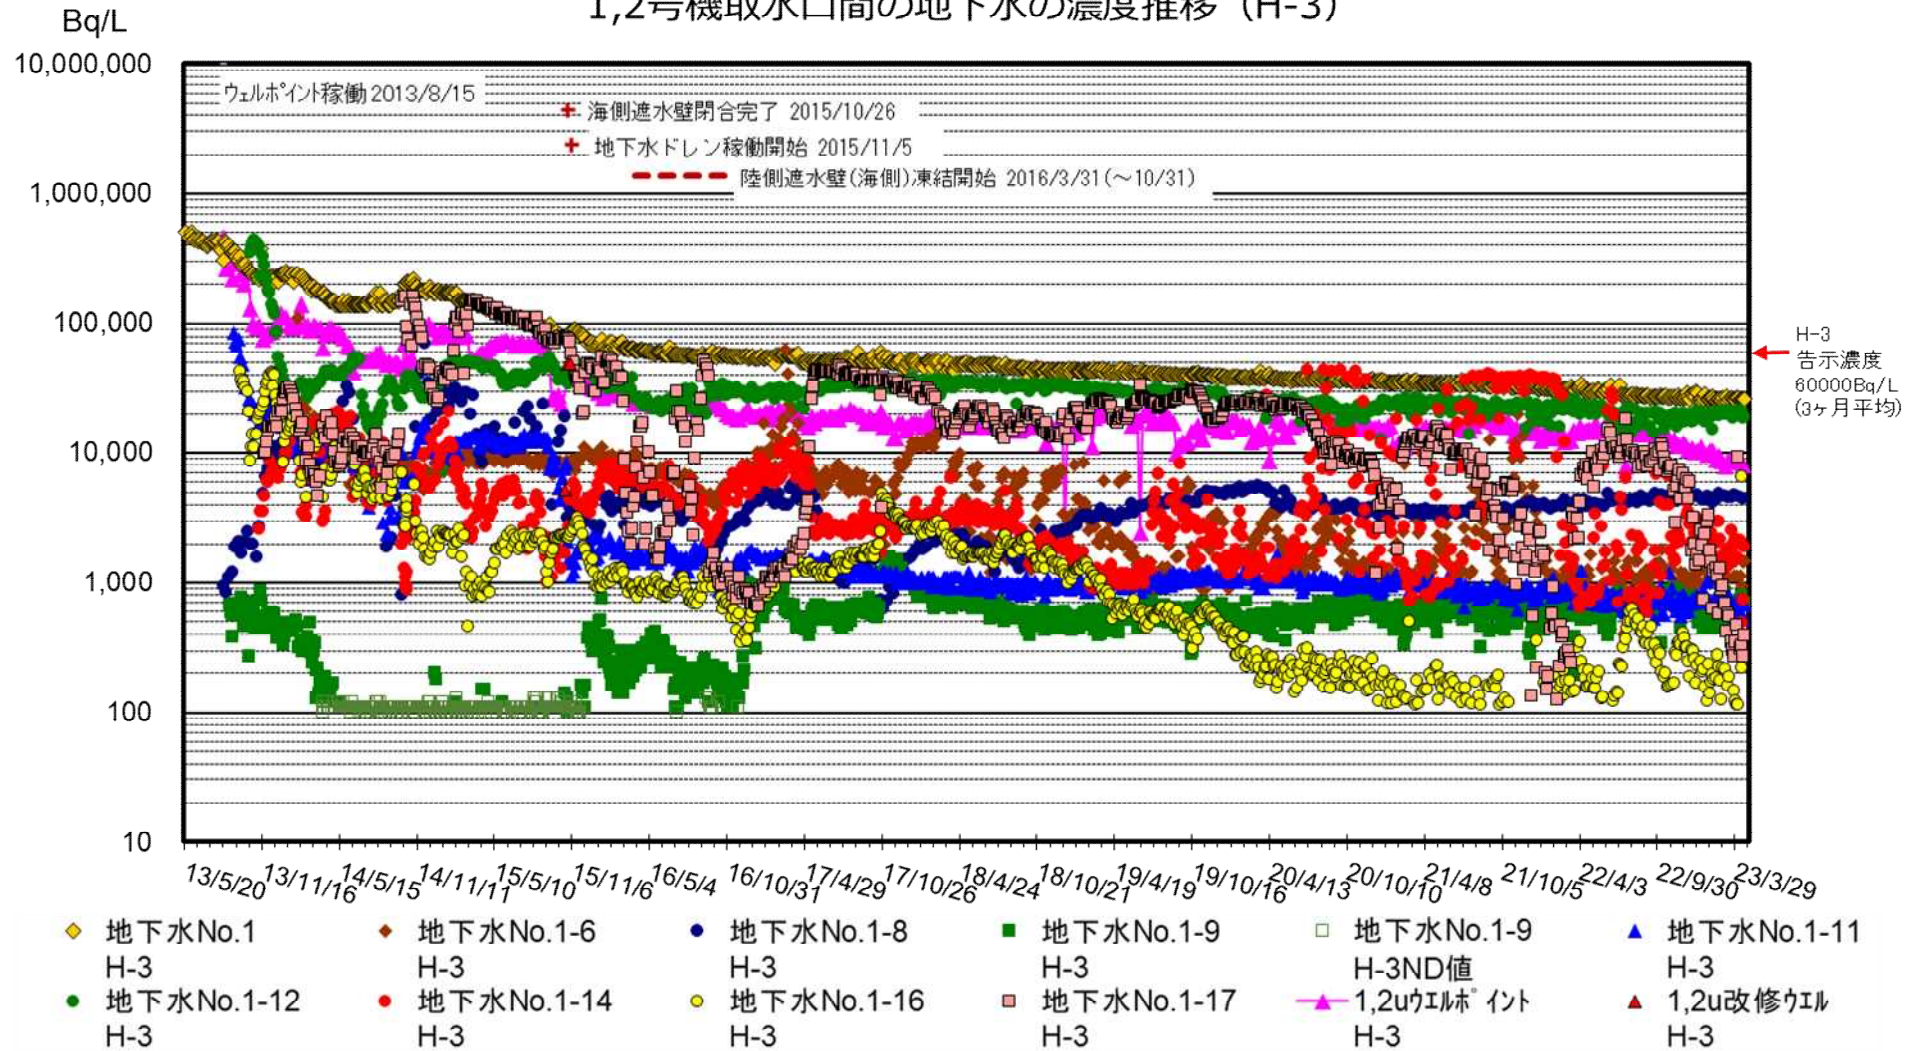
## 1,2号機取水口間の地下水の濃度推移 (H-3)

- H-3濃度は、全観測孔で告示濃度60000Bq/Lを下回り、No.1-14、No.1-16、No.1-17など上下動が見られる観測孔もあるが、全体的に横ばい又は低下傾向の観測孔が多い。
- 全β濃度は、全体としては横ばい傾向にあるが、No.1-6、No.1-9、No.1-11、No.1-12、No.1-14、No.1-16、No.1-17 など多くの観測孔で上下動が見られるため、引き続き傾向を注視していく。

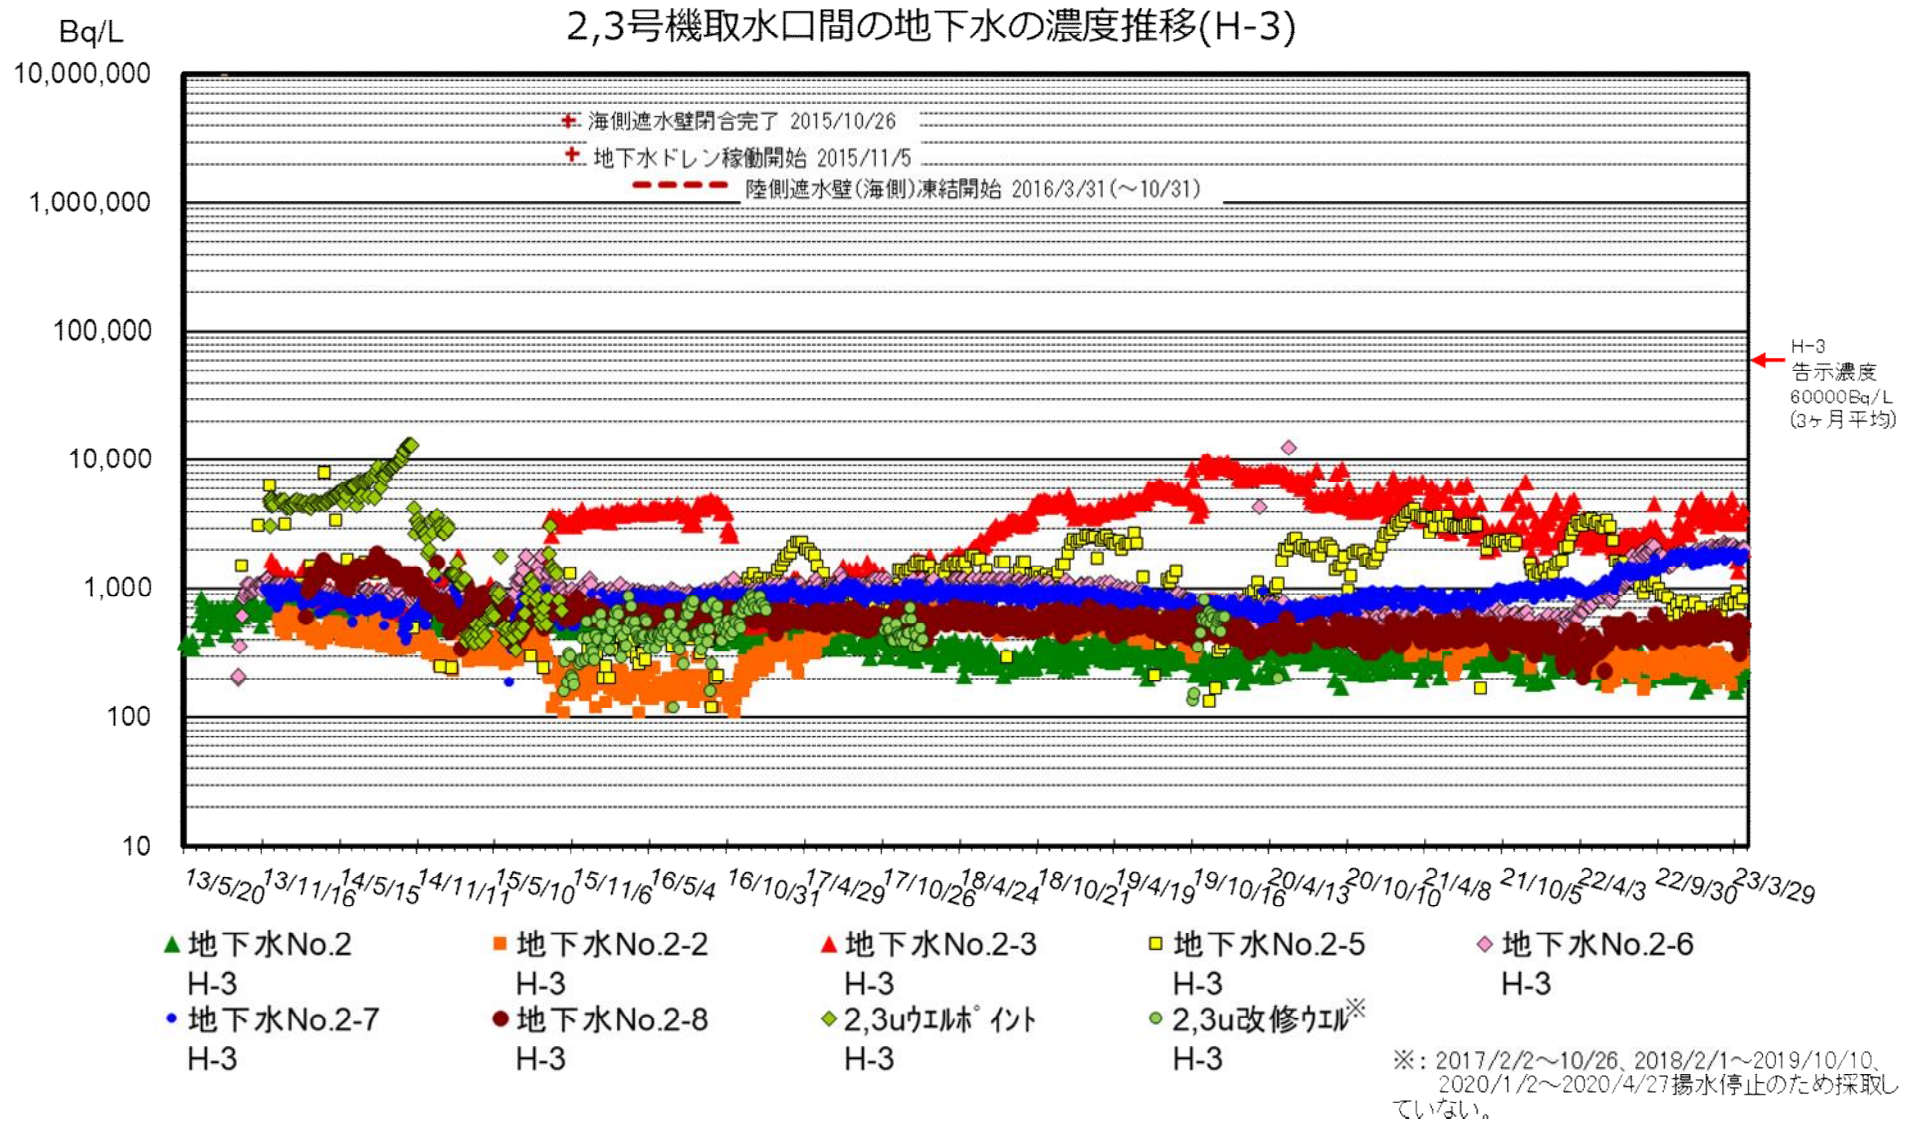
## 2,3号機取水口間の地下水の濃度推移 (1/2)

- H-3濃度は、全観測孔で告示濃度60000Bq/Lを下回り、No.2-3、No.2-5、No.2-6、No.2-7など上下動が見られる観測孔もあるが、全体的に横ばいの観測孔が多い。
- 全β濃度は、全体としては横ばい傾向にあるが、No.2-5など上昇や変動が見られる観測孔もあり、引き続き傾向を注視していく。

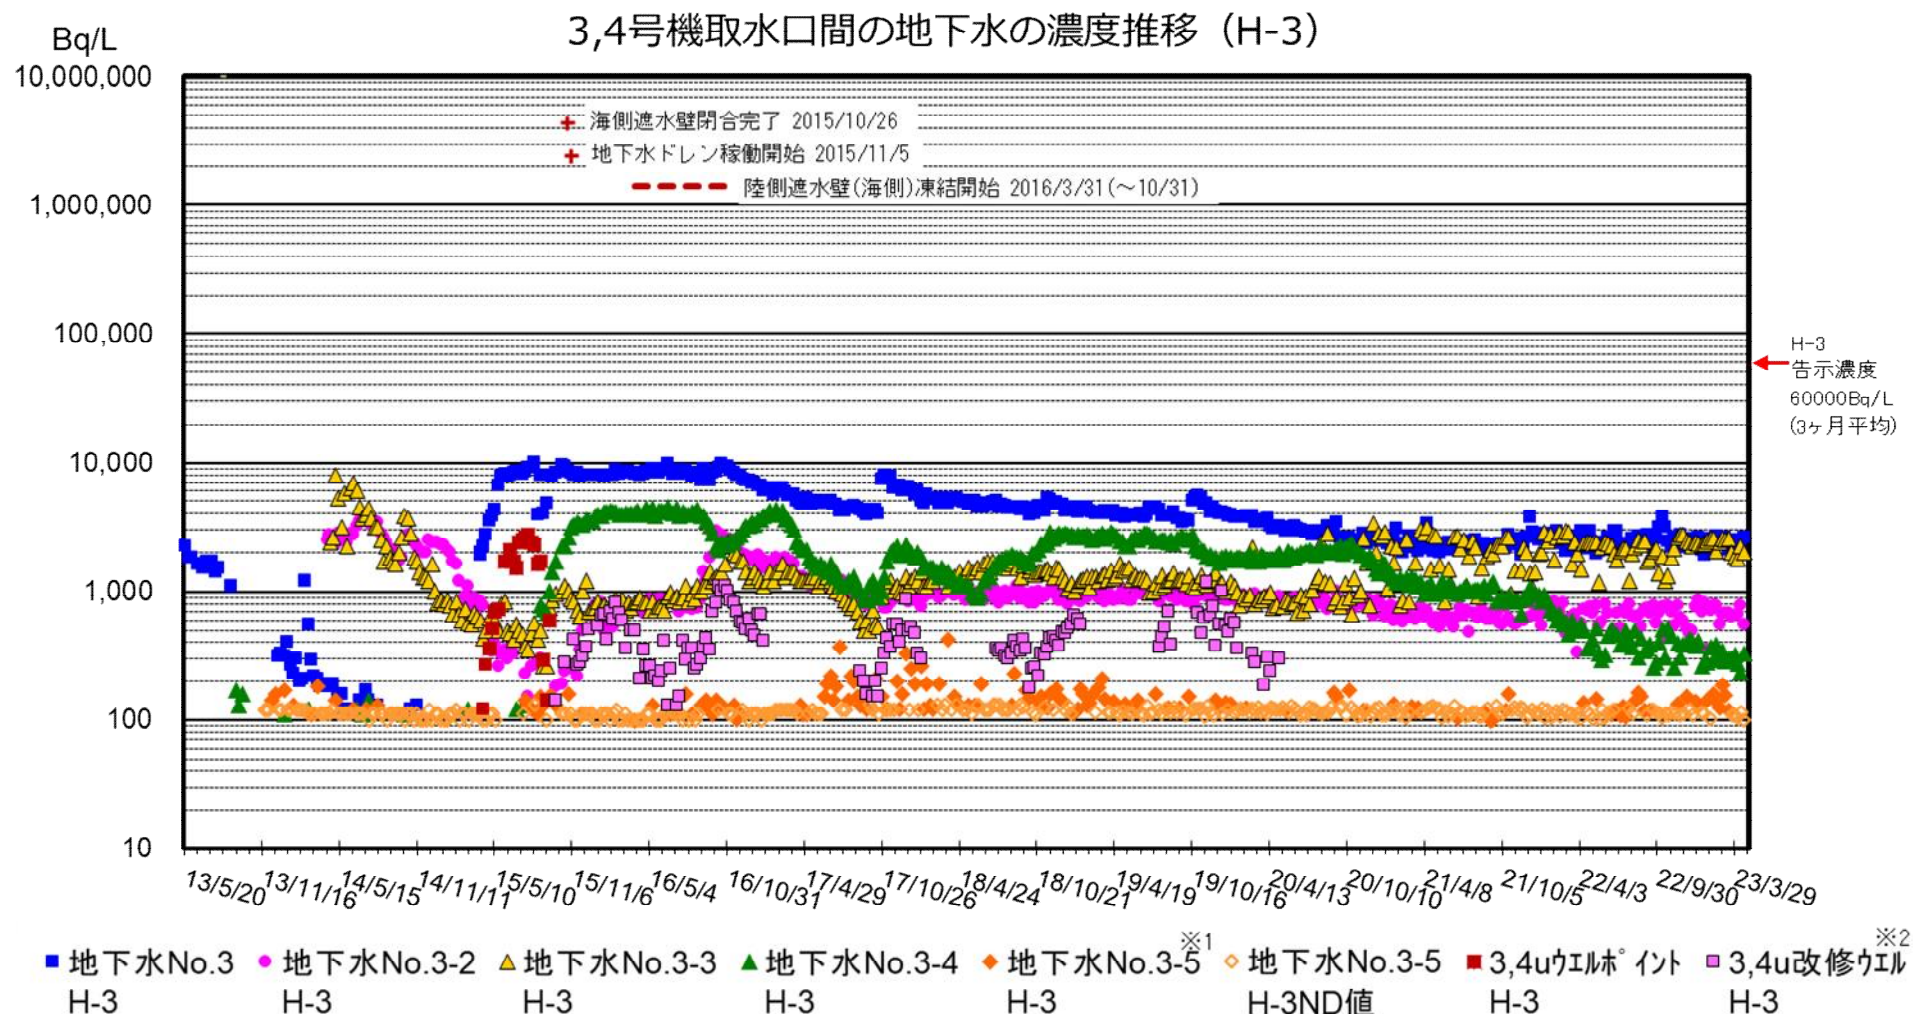
## 3,4号機取水口間の地下水の濃度推移 (1/2)

- H-3濃度は、全観測孔で告示濃度60000Bq/Lを下回り、全体的に横ばい又は低下傾向の観測孔が多い。
- 全β濃度は、全体としては横ばいであるが、No.3-4、No.3-5 の観測孔で上下動がみられるため、引き続き傾向を注視していく。

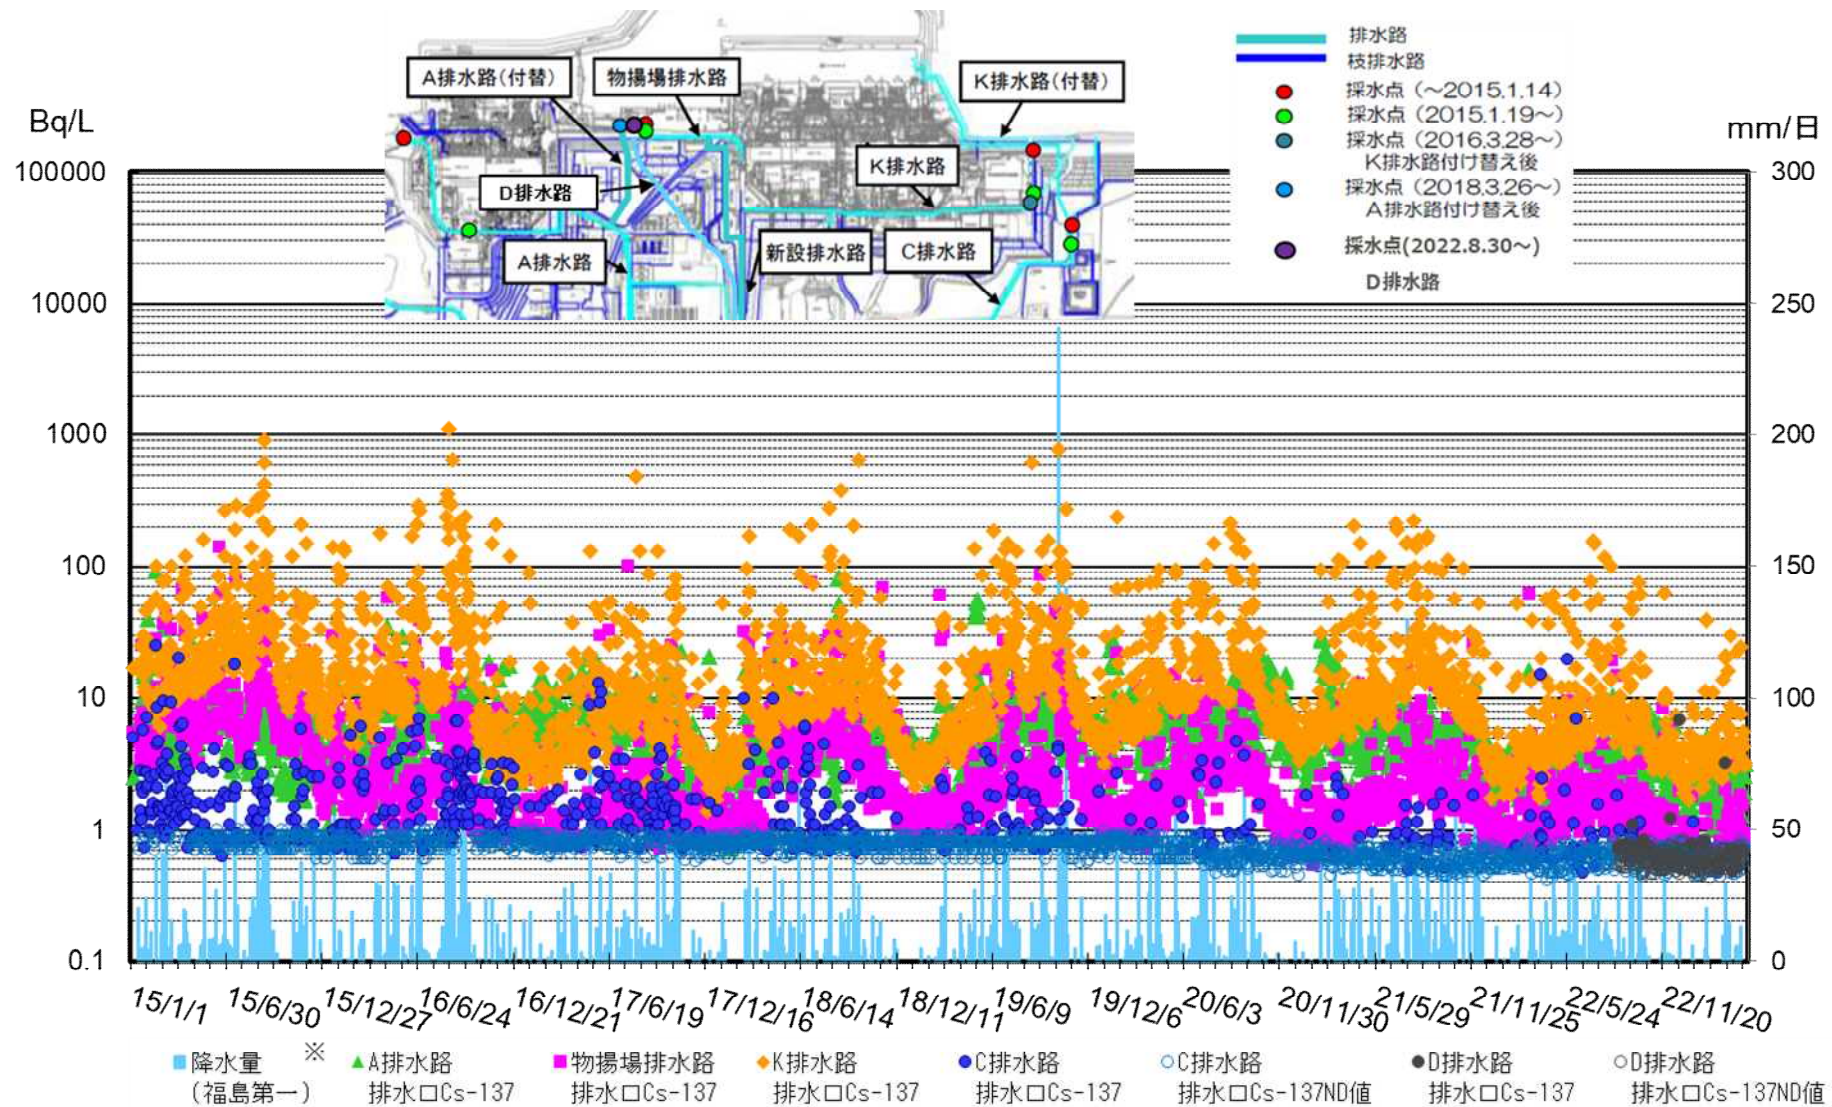
# 排水路の排水の濃度推移 (Cs-137)

- 道路・排水路の土砂回収を実施中。
- 全体的に横ばい傾向にある。
- Cs-137濃度、全β濃度は降雨時に上昇する傾向にある。

- 道路・排水路の土砂回収を実施中、排水路及び枝管に浄化材を設置中。
- Cs-137濃度、全β濃度は横ばい傾向にあるが、降雨時に上昇する傾向にある。
- H-3濃度は低下傾向にあったが、2017.9以降横ばい傾向となっている。

- 敷地西側の線量が低いエリアの排水を2022/8/30より通水開始。
- 低い濃度で横ばい傾向にある。
- 2022/11/29より連続モニタを設置し、 1/2号機開閉所周辺の排水を通水開始。

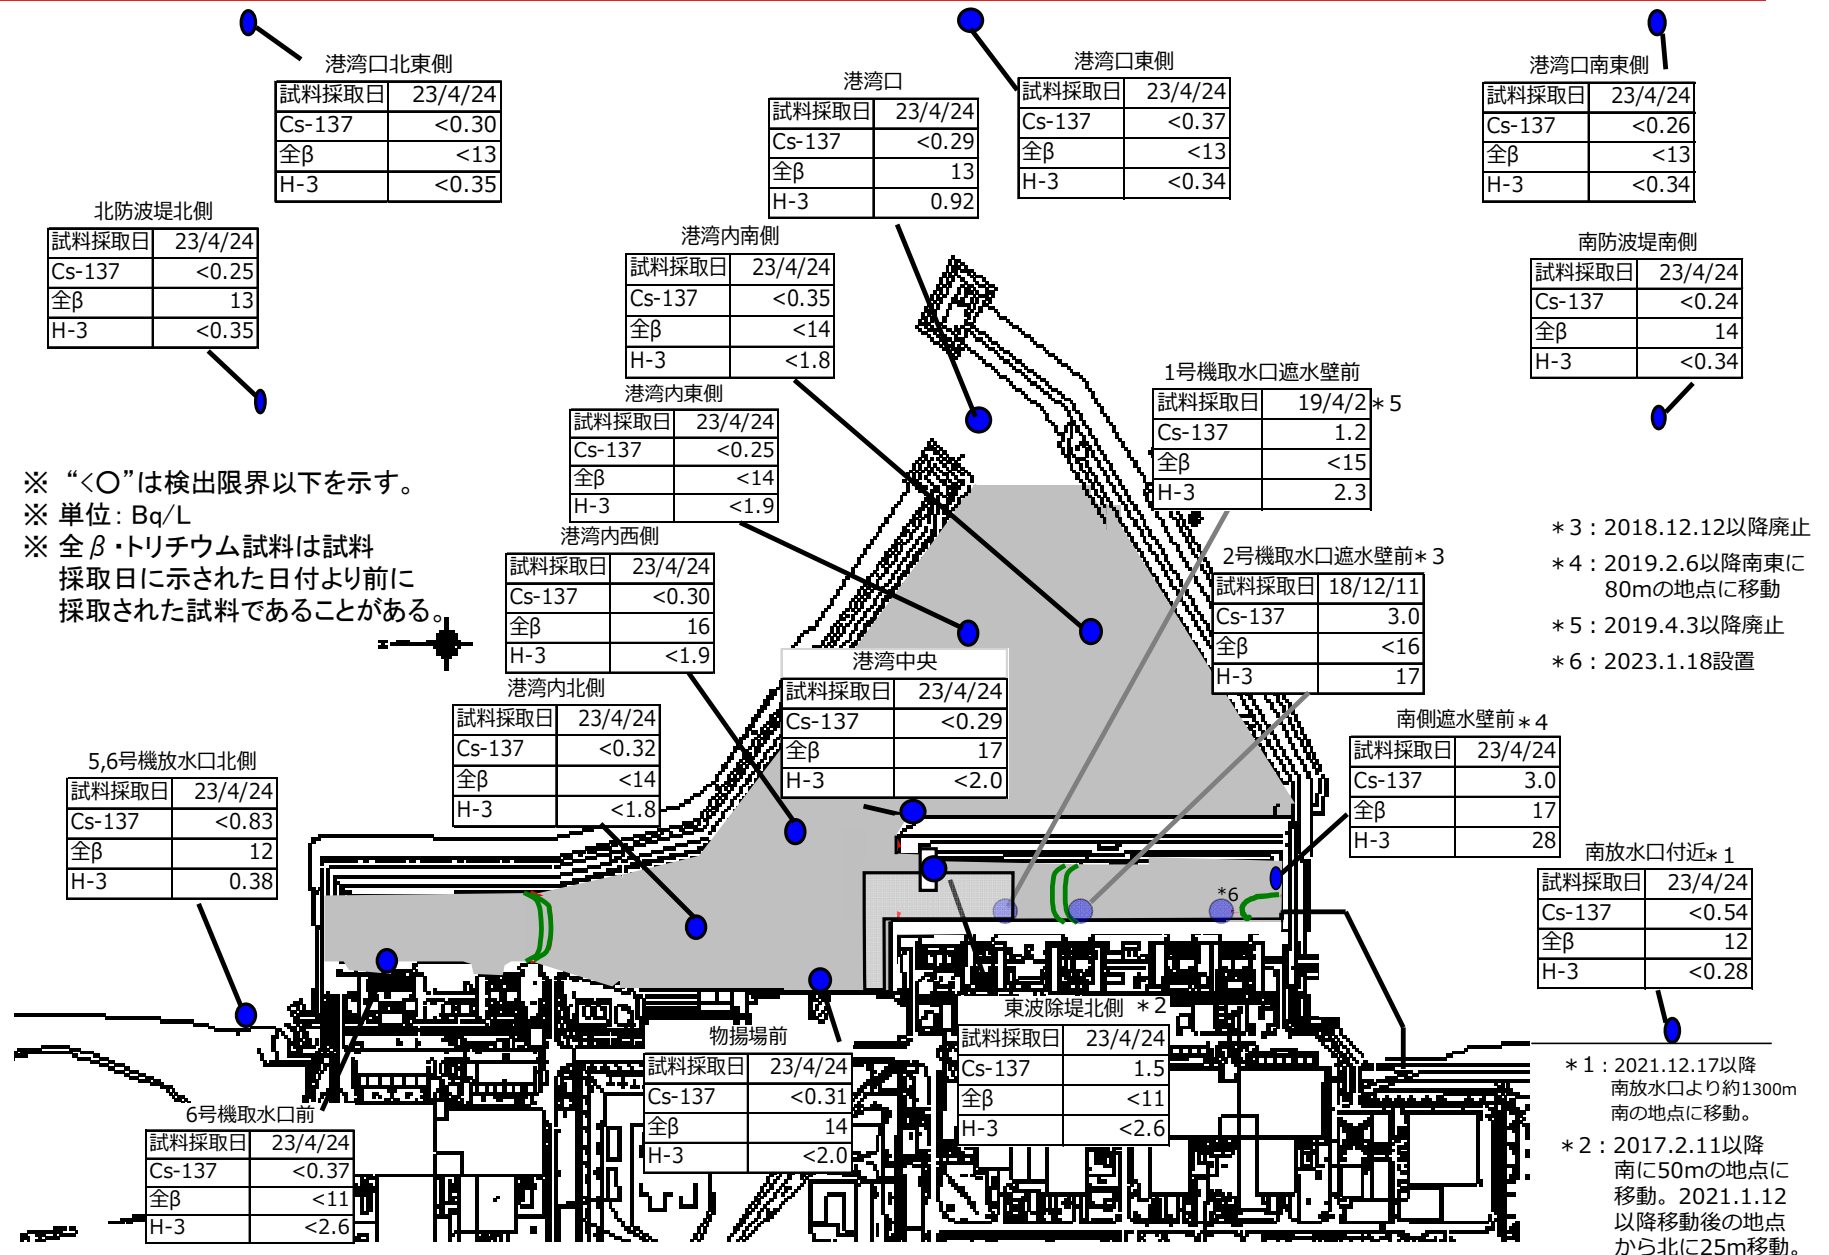
# 港湾内外の海水濃度

- 告示濃度未満で推移しており、降雨時に一時的なCs-137濃度、Sr-90濃度の上昇が見られるが、長期的には低下傾向が見られる。
- 海側遮水壁鋼管矢板打設・継手処理の完了後、濃度の低下が見られる。
- メガフロート関連工事によりシルトフェンスを開渠中央へ移設した2019.3.20以降、Cs-137濃度について、南側遮水壁前が高め、東波除堤北側が低めで推移している。

- 告示濃度未満で推移しており、降雨時に一時的なCs-137濃度、Sr-90濃度の上昇が見られるが、長期的には低下傾向が見られる。
- 1～4号機取水路開渠内エリアより低いレベルとなっている。
- 海側遮水壁鋼管矢板打設・継手処理の完了後、濃度の低下が見られる。

- 海側遮水壁鋼管矢板打設・継手処理の完了後、Cs-137濃度、Sr-90濃度の低下が見られ、低い濃度で推移している。
- Cs-137濃度は、5, 6号機放水口北側、南放水口付近で気象・海象等の影響により、一時的な上昇が観測される事がある。
- Sr-90濃度は、港湾外（南北放水口）で2021年度に変動が見られたが、気象・海象等による影響の可能性など引き続き傾向を注視していく。
