減容処理設備空調バランスの不具合に伴う 竣工遅延について

2023年5月25日

東京電力ホールディングス株式会社

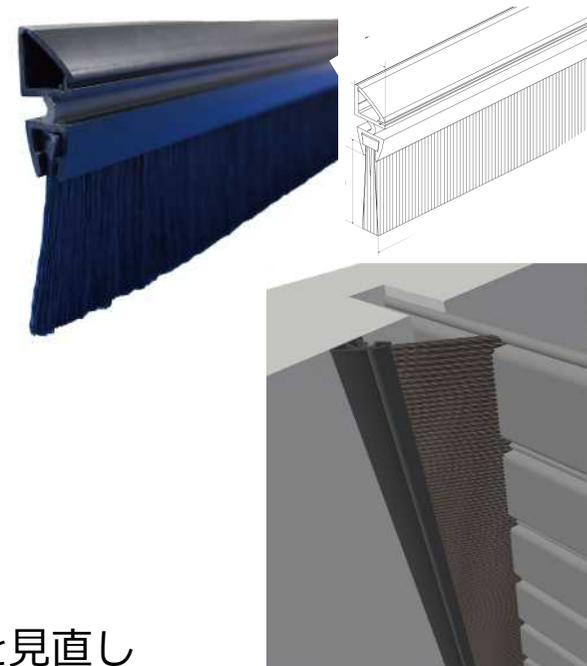
重量シャッター対策（例）
（（株）バーテック殿HPより）

- 原因は、設計時とは異なる風の流れやインリークなどが考えられるが、現在究明中
- **至急施工可能な**対策を、5月15～20日に実施
 - ・ インリーク箇所の気密処理
 - ・ 重量シャッターへ刷毛状のものを取り付け、圧力損失を高める
- **追加対策を**検討中
 - ・ 試験結果を踏まえた対応策
【対応策（案）】
 - 正圧となる室圧計A付近への給気量を低減
 - インリークが多く、使用頻度が少ない扉の気密化
 - ダクト追設やジェットファン設置により風量バランスを見直し
 - ・ ・ など
- 6月中旬までに方針を固め、対策を実施

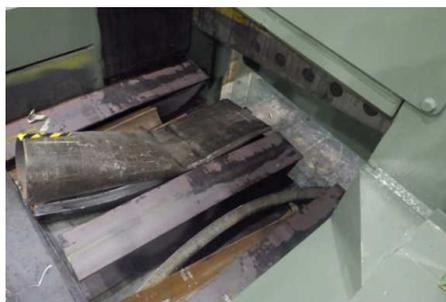
切断前

確認事項	判定基準
切断可能寸法の切断状況を確認 設計最大寸法の金属片が切断可能であることを確認した。	指定寸法が切断可能であること。
実運用で想定される金属瓦礫の切断状況を確認 実運用で切断予定のパイプやフランジ、ガスボンベなどを混在させ破碎可能であることを確認した。	切断可能であること。
処理能力, 減容率, 破碎後の大きさを確認 時間当たりの処理量、切断前後の廃棄物が減少する割合を確認した。	各種条件が以下の条件を満たすこと。 ・処理能力: 12m ³ /h以上 ・減容率: 50%以上

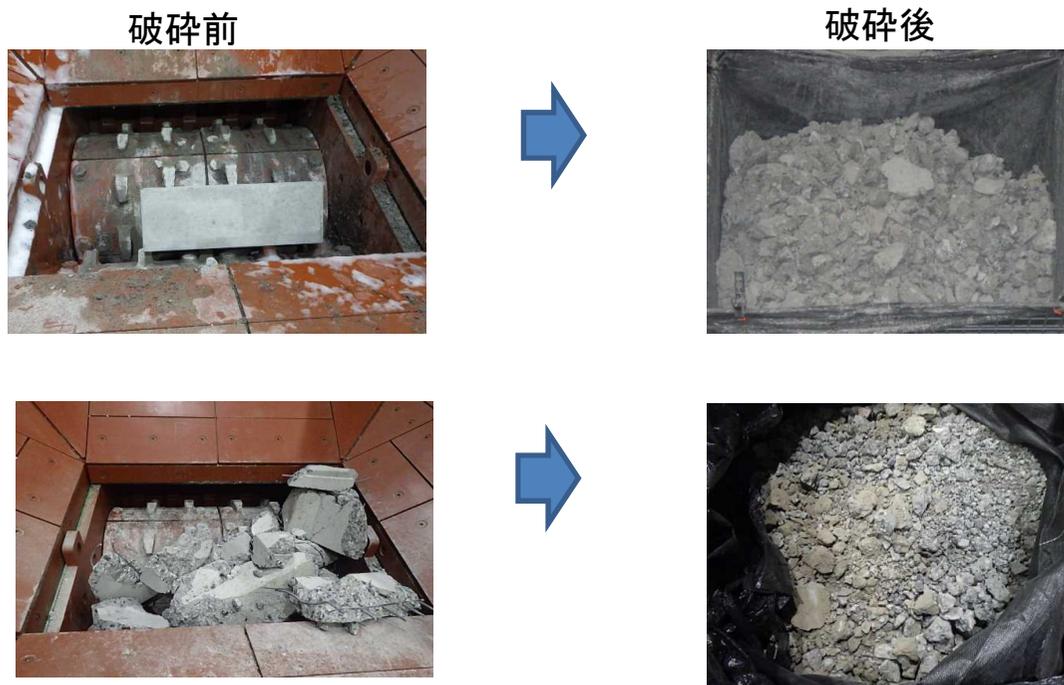
試験時の写真

確認事項	判定基準
切断可能寸法の切断状況を確認 設計最大寸法のコンクリートブロックが破砕可能であることを確認した。	指定寸法が破砕可能であること。
実運用で想定される廃棄物を切断可能であること 実運用で破砕予定のコンクリート辺を投入し、破砕可能であることを確認した。	破砕可能であること。
処理能力, 減容率, 破砕後の大きさを確認 時間当たりの処理量, 破砕前後の廃棄物が減少する割合を確認した。	各種条件が以下の条件を満たすこと。 ・処理能力: 7m ³ /h以上 ・減容率: 50%以上
