# 陸側遮水壁関連設備 ブライン供給配管（本管）の 予防保全の取組について

2023年 6月29日

東京電力ホールディングス株式会社

# 1 - 1. ブライン供給配管のジョイント計測結果と今後の予防保全

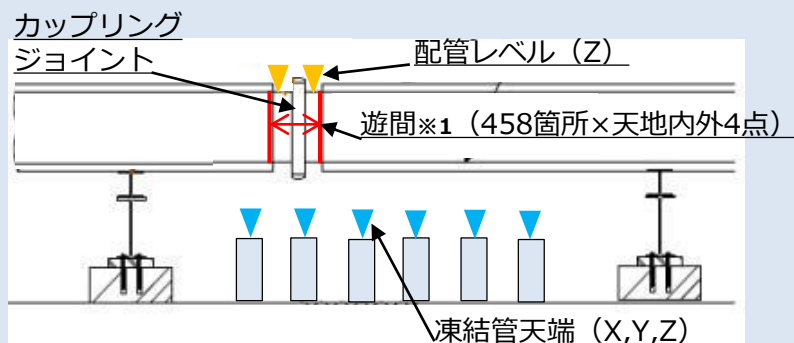
## [各計測位置]

- 漏えいに係る想定要因の調査を行い、凍上による影響が主要因と推定。

| 想定要因 | 概要 | 調査内容 | 調査結果(影響有無) |
|---|---|---|---|
| 1. 凍上現象 | 凍上現象による地盤の変状に伴う配管への影響 | <ul style="list-style-type: none"> <li>・カップリングジョイントの遊間計測</li> <li>・配管レベル計測</li> <li>・凍結管位置計測</li> </ul> | <b>【影響あり】</b><br>配管レベル計測の結果により、配管レイアウトなどに起因する不等凍上が確認された。 |

※1 [遊間とは]  
温度変化による配管の伸び縮みを吸収する管端の隙間

※2 [ケガキ線とは]  
施工用として設置当初にケガキされており、計測値から130mm引いた値が遊間となる。

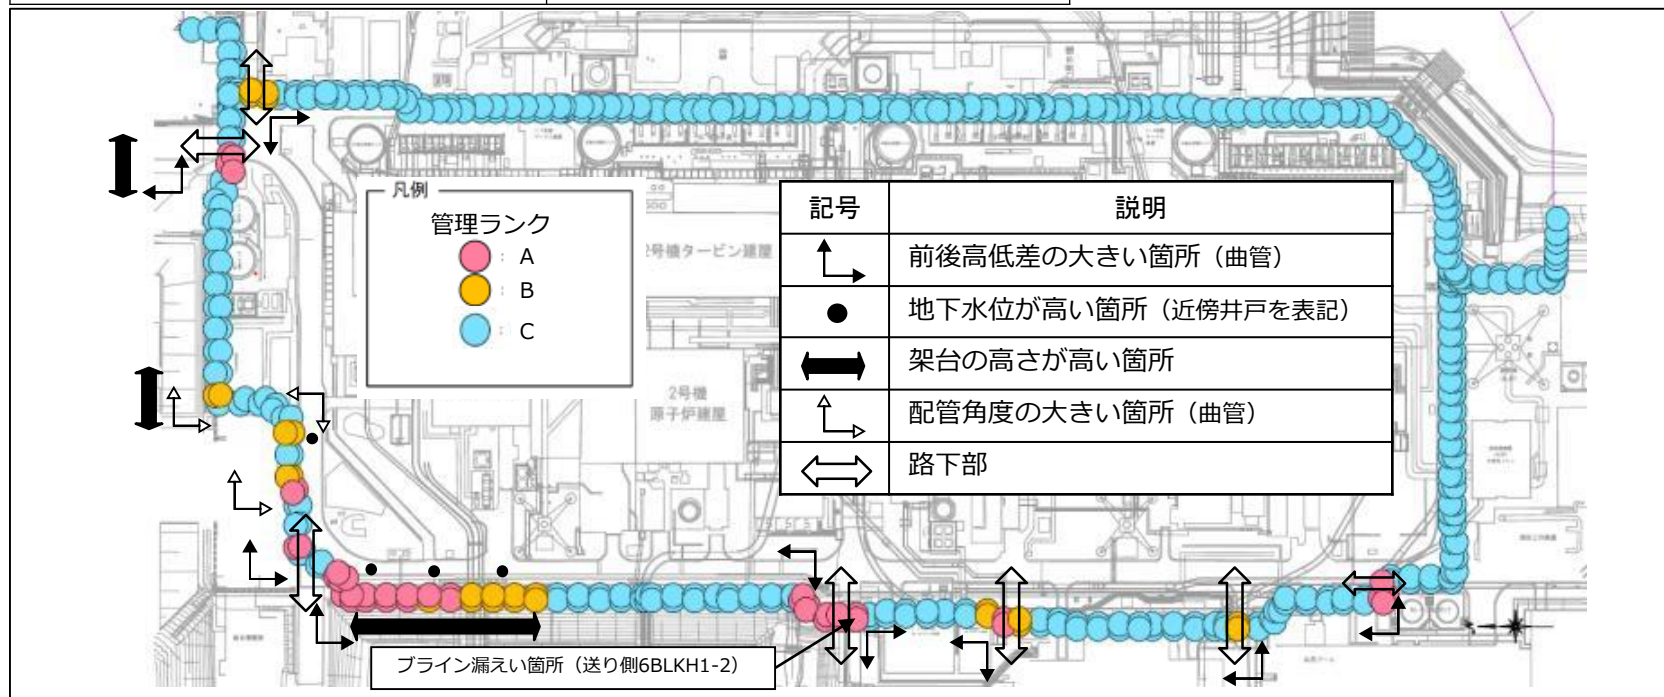
■ カップリングジョイントの管理ランク及びA・Bの要因を下記に示す。

〔管理ランク毎の保全内容〕 ※管理ランクについては、測定結果より有意な変化や兆候が確認された場合は適宜見直しを行う。

| 管理ランク | 保全内容（状態監視） | 箇所数(458箇所中) |
|---|---|---|
| A | ・遊間計測（必要に応じて配管バル調整）（年2回）・配管バル計測（年2回）<br>・遠隔センサーによる連続監視 | 42 (9%) |
| B | ・遊間計測（必要に応じて配管バル調整）（年1回）・配管バル計測（年1回） | 25 (5%) |
| C | ・ブロックごとに代表箇所を定め、遊間の計測および配管バル計測（年1回）を行う。<br>（箇所の選定等、詳細検討中） | 391 (86%) |

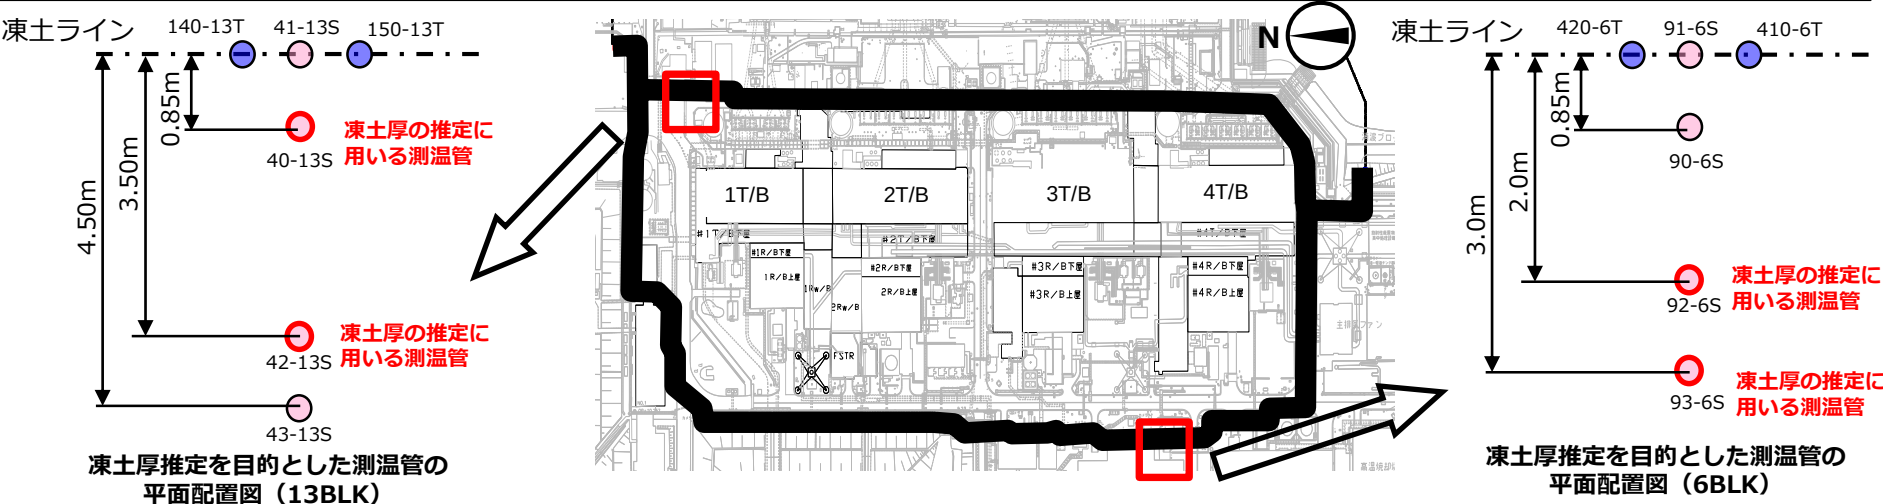
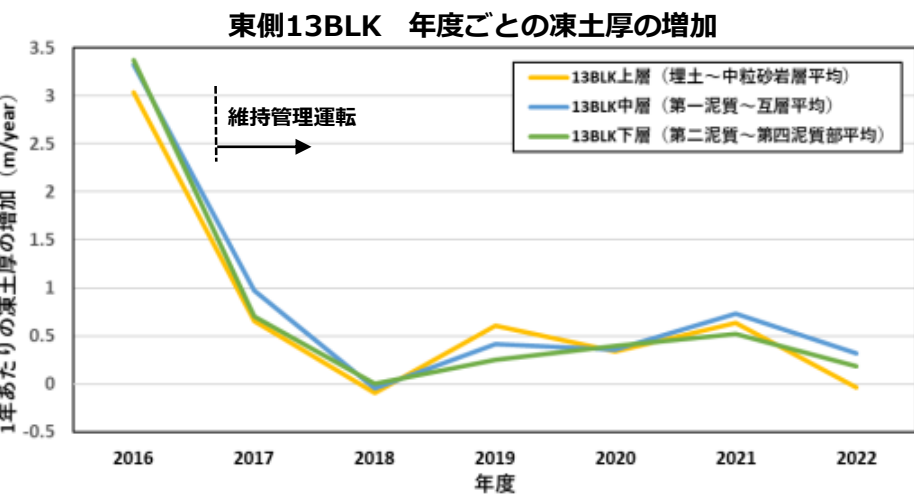
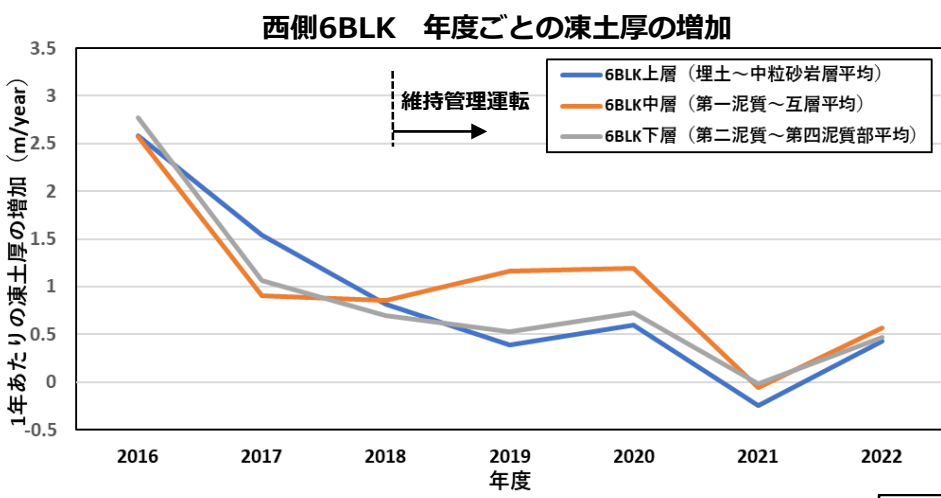
# 1-5. 地盤変状の抑制について

- 陸側遮水壁設備東側および西側の代表箇所において、凍土厚の推定を目的とした測温管を設置している。
- 代表箇所における測温管2点の地中温度データをもとに凍土厚を推定。
- 運用開始当初は凍土厚が増加しているが、近年では維持管理運転を実施しており、凍土厚の増加は抑制されている。今後も維持管理運転を継続して実施することで地盤変状の抑制を図るものとする。

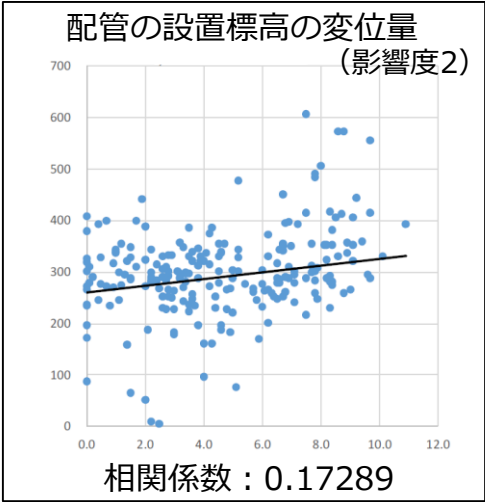
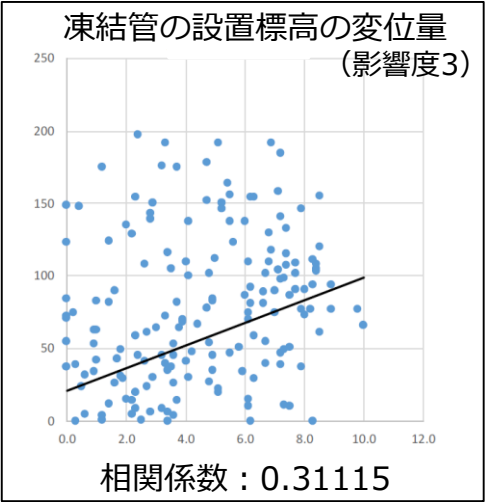
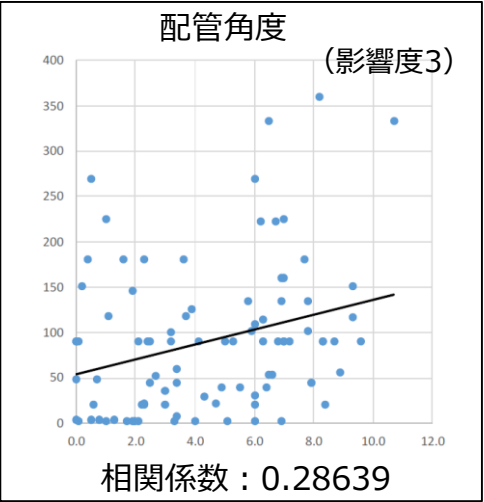
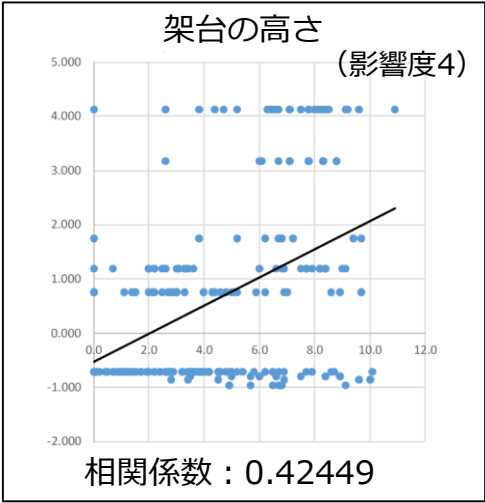
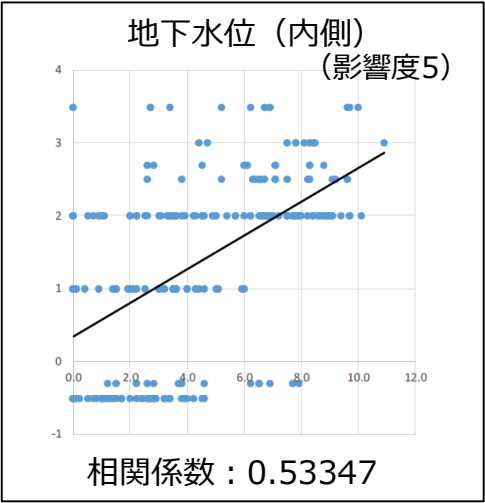
[各要素ごとの相関図※（一部抜粋）] ※横軸：遊間実測値，縦軸：各要素

■ 遊間計測結果へ影響を与える要素について、遊間実測値との相関を確認した。

※前後高低差については遊間実測値と現場状況から設定
