# 1／2号SGTS配管撤去（その1）の進捗状況について

2023年6月29日

東京電力ホールディングス株式会社

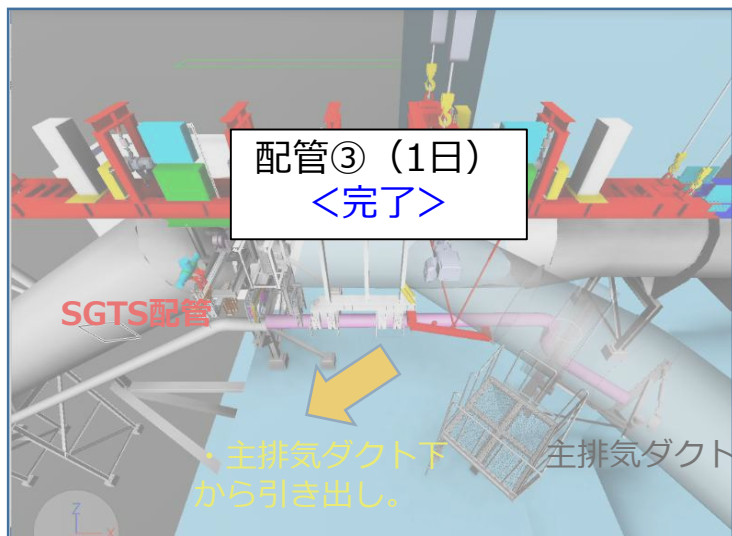
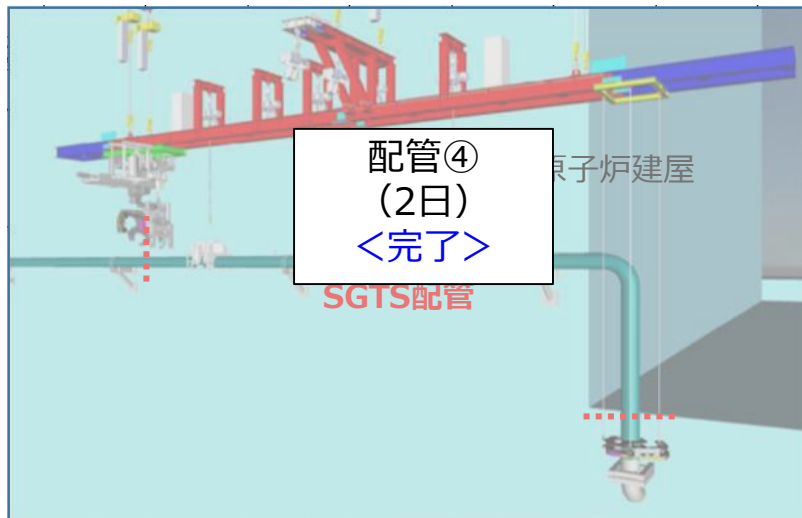
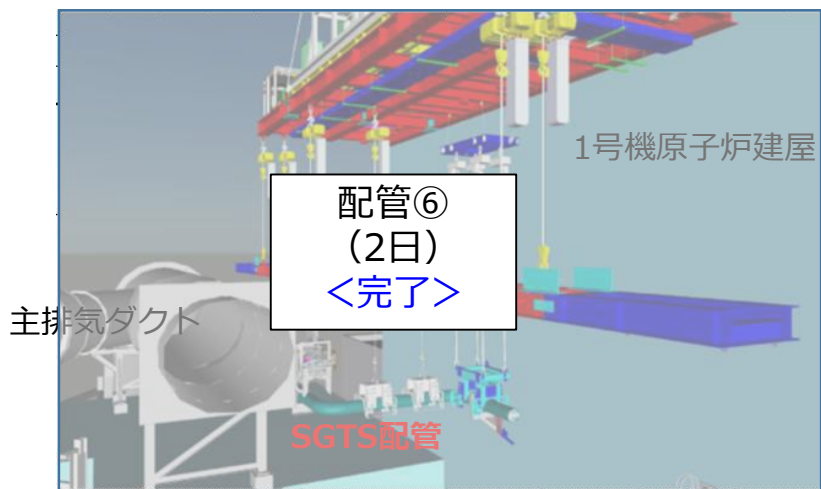
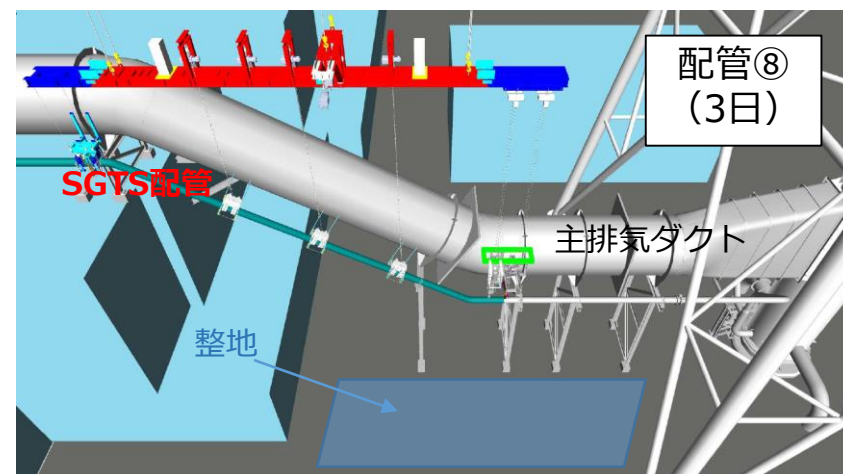
- 強風等の悪天候：11日 ⇒過去3カ年の6月，7月の気象庁データから算出
- 想定リスク対応：8日 ⇒下記の図を参照

- 1号機SGTS配管と主排気ダクトが干渉した場合，吊天秤の調整が発生。（1日）
- リカバリー用地上重機の準備のため，整地が必要。（2日）

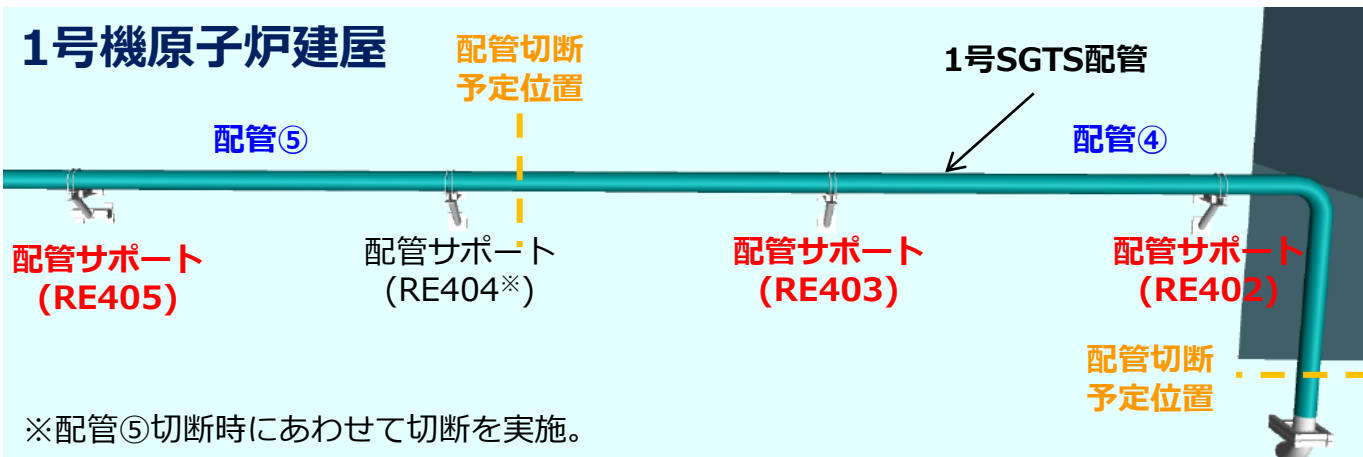
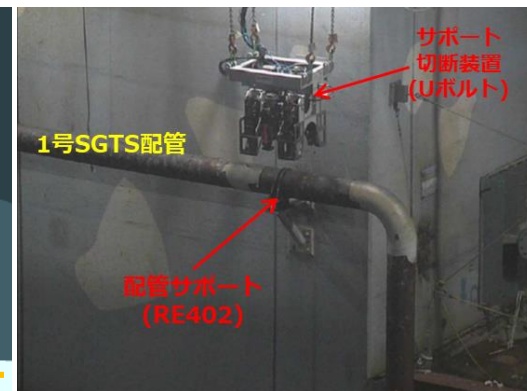
- 1号機側のSGTS配管④，⑤の切断時に干渉する配管サポート3箇所(図の赤字：RE402，403，405)の先行切断を実施。
- 配管サポート1箇所につきUボルト4箇所の切断を実施。

※配管⑤切断時にあわせて切断を実施。

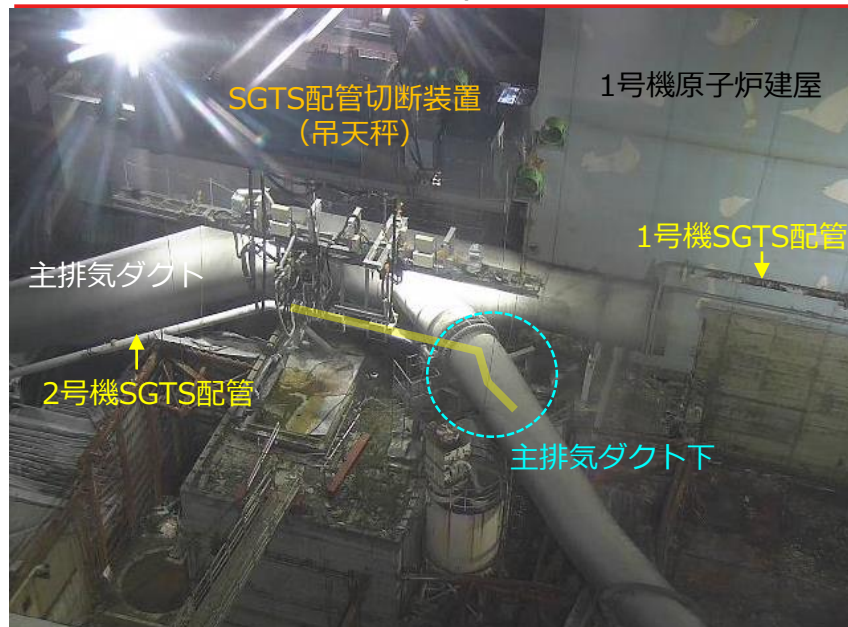
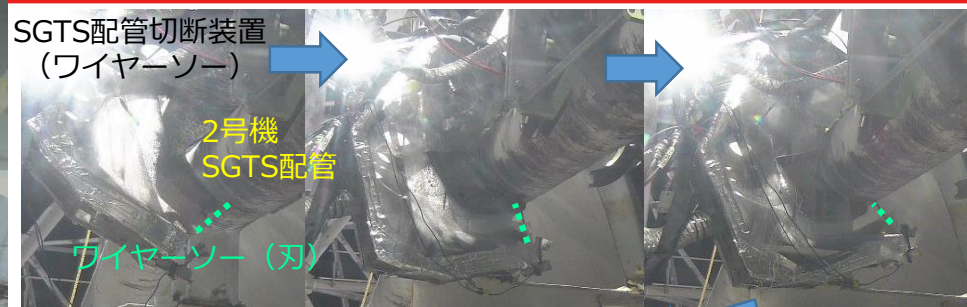
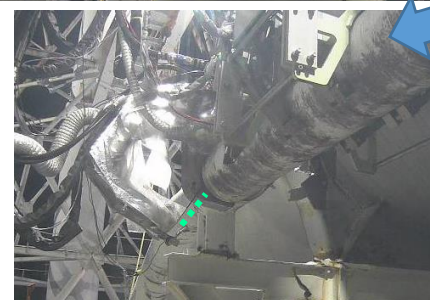
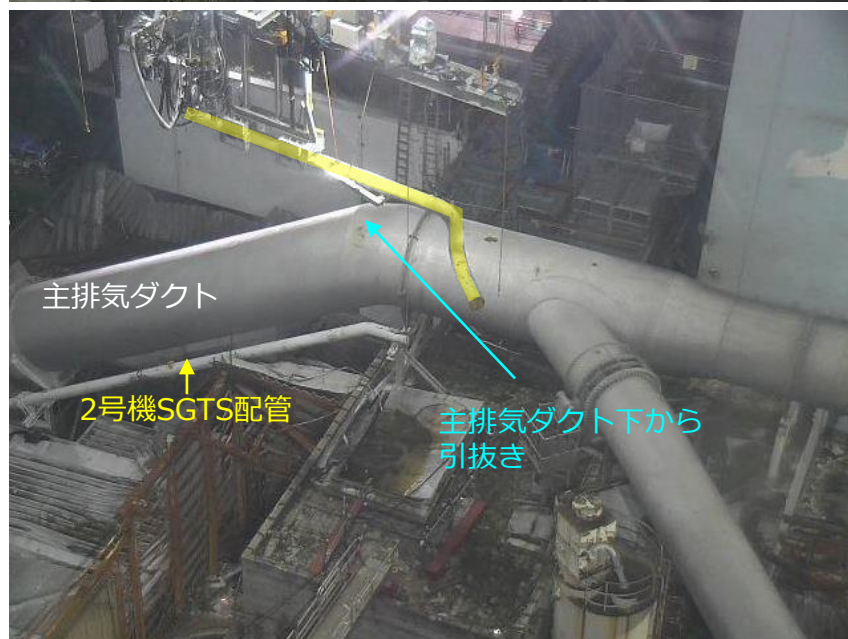
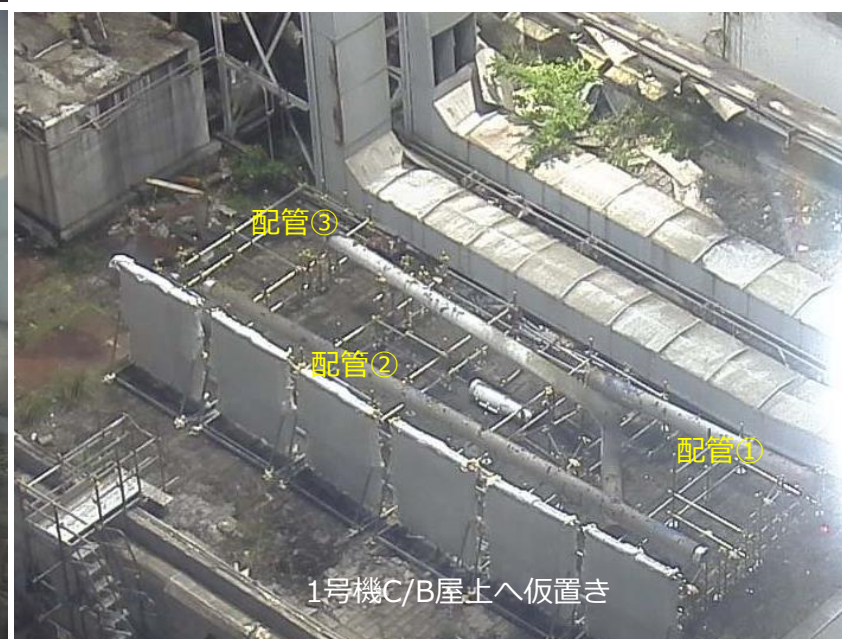
## 配管③：寄付き確認，切断及び仮置き作業状況

- 初回の寄付き確認時に主排気ダクトと干渉が確認された切断装置(吊天秤)について，手直しを実施。
- 再度寄付き確認を実施し，結果良好であったため，配管切断を実施。噛み込み等のトラブル無く，完了。
- 切断した配管を1号機C/B屋上へ仮置き。
- なお，切断作業中の仮設・構内ダストモニタの値に有意な変動はなかった。

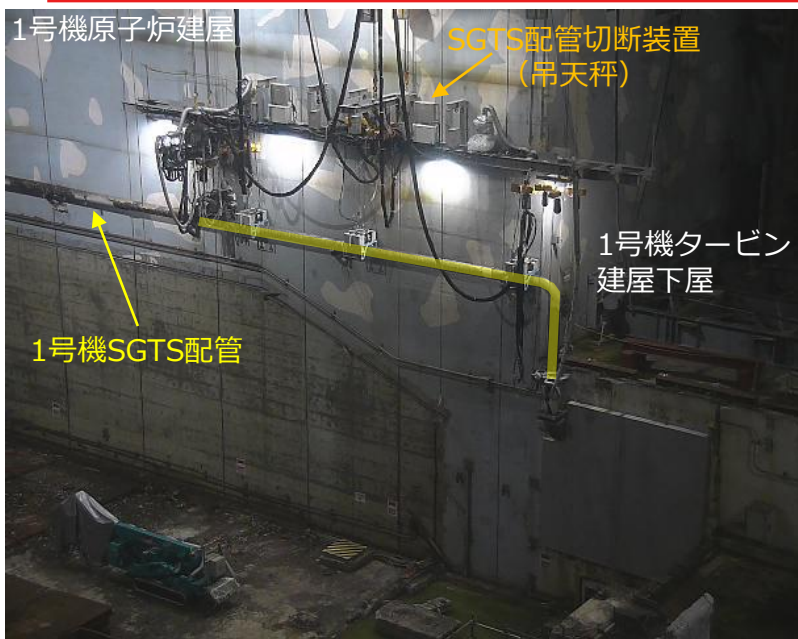
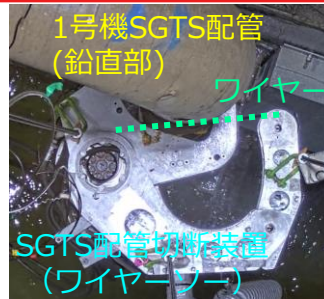
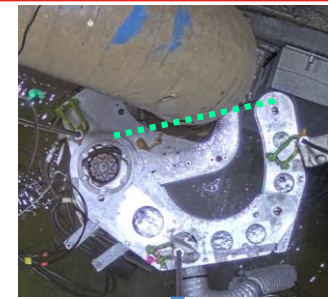
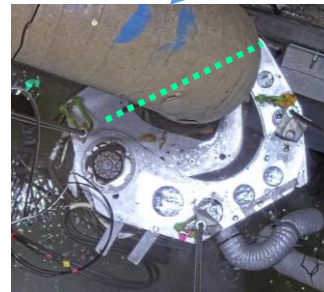
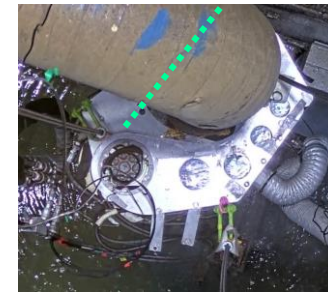
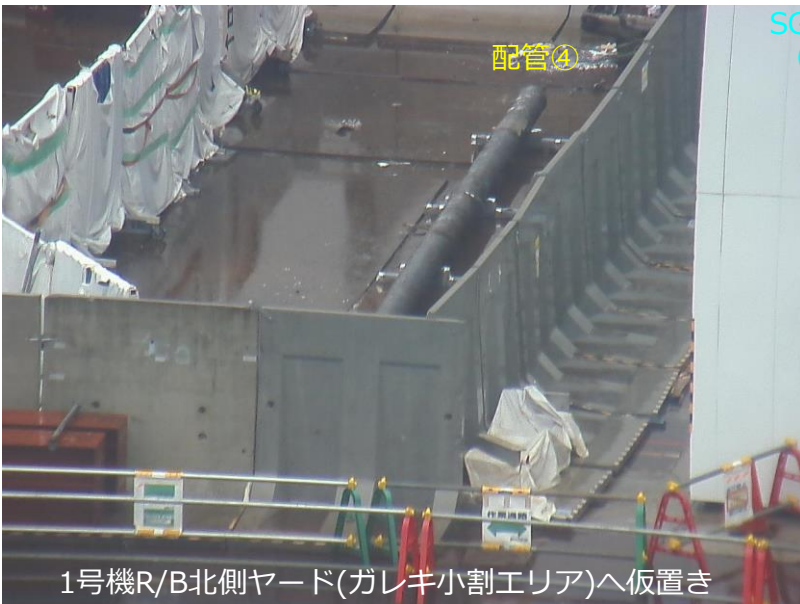
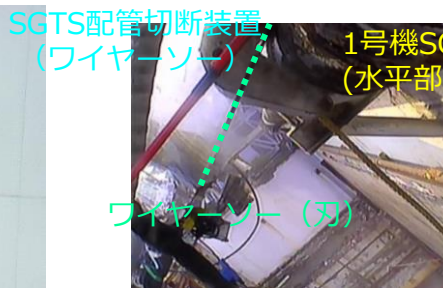
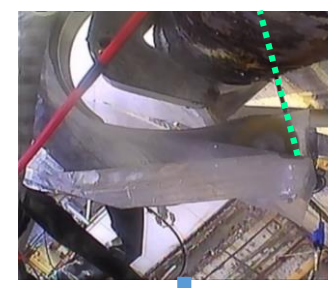
# 配管④：寄付き確認，切断及び仮置き作業状況

- 配管寄付き確認を実施し，結果良好。
- 鉛直配管配断，水平配管切断を実施し，噛み込み等のトラブルなく，完了。
- 切断した配管を地上の1号機R/B北側ヤードへ仮置き。
- なお，切断作業中の仮設・構内ダストモニタの値に有意な変動はなかった。

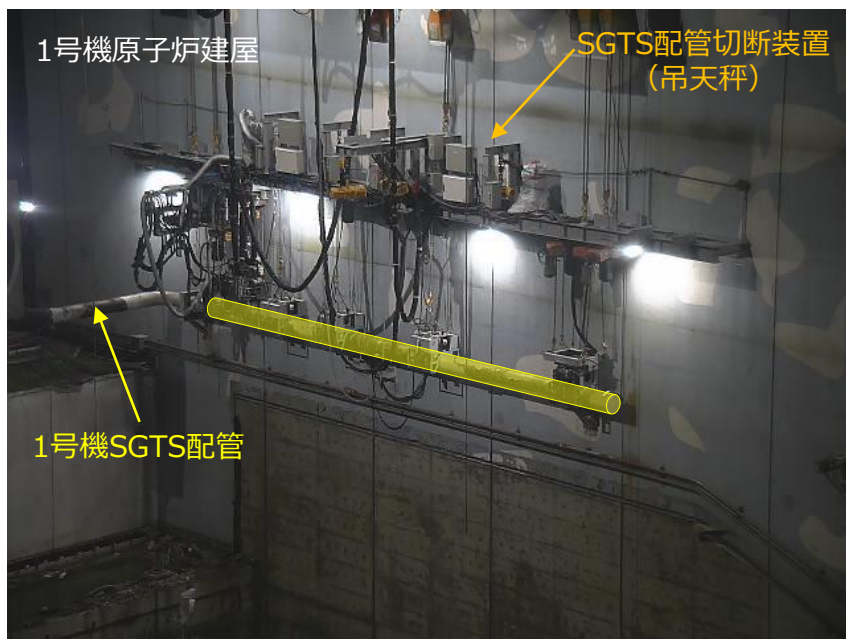
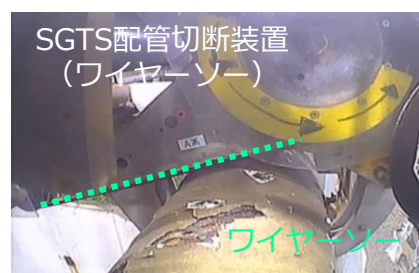
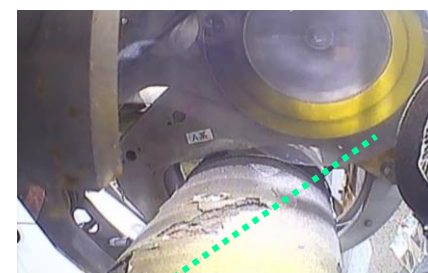
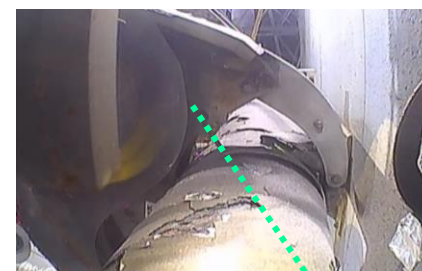
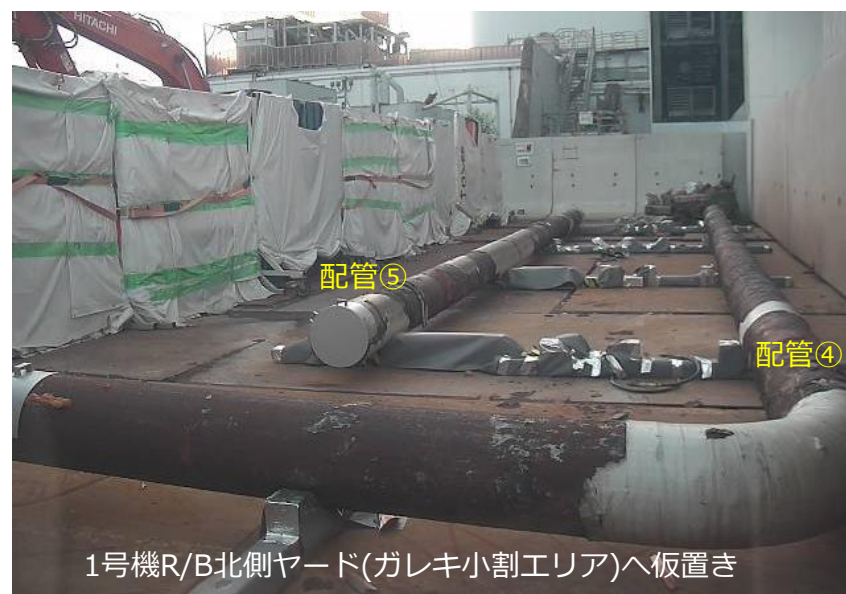
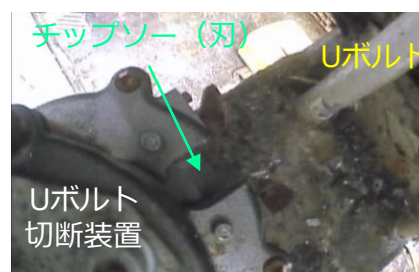
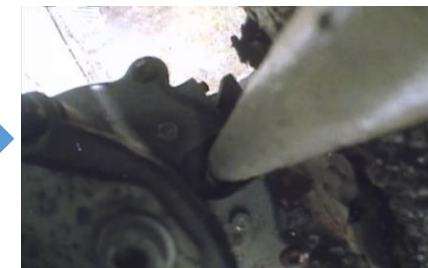
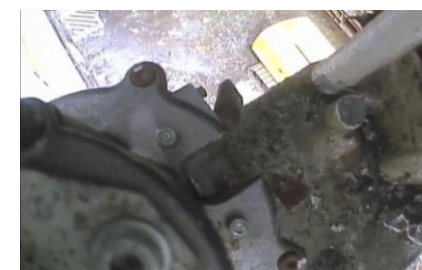
# 配管⑤：寄付き確認，切断及び仮置き作業状況

- 配管寄付き確認を実施し，結果良好。
- サポート切断(Uボルト)，水平配管切断を実施し，噛み込み等のトラブルなく，完了。
- 切断した配管を地上の1号機R/B北側ヤードへ仮置き。
- なお，切断作業中の仮設・構内ダストモニタの値に有意な変動はなかった。

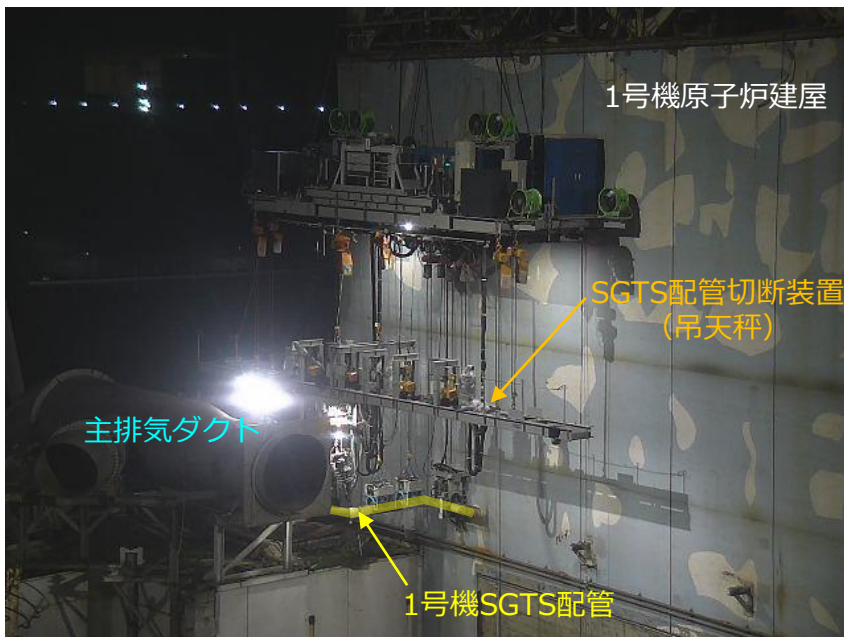
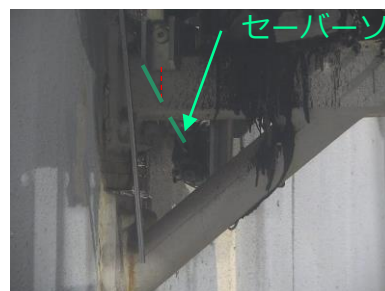
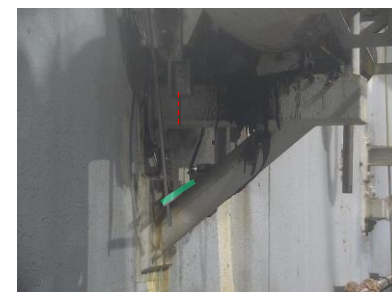
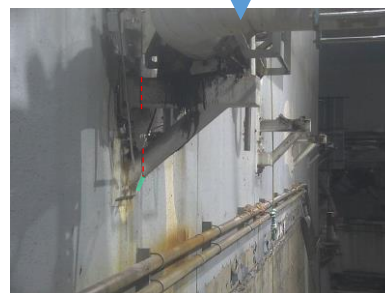
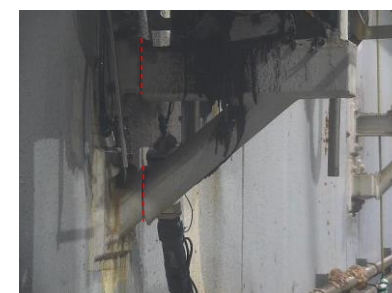
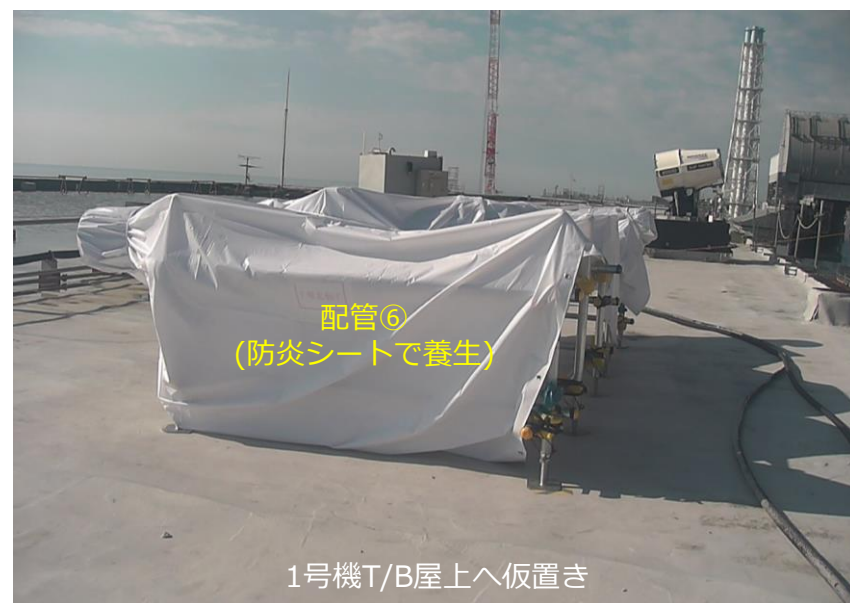
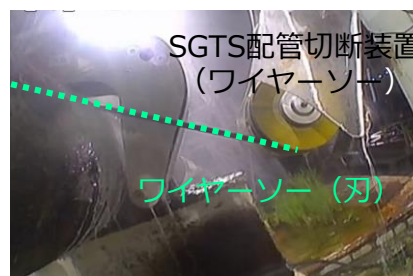
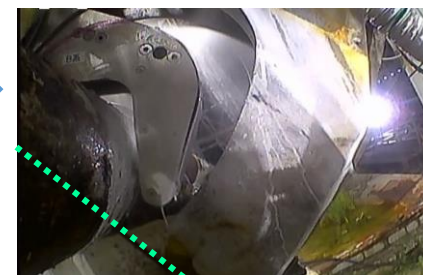
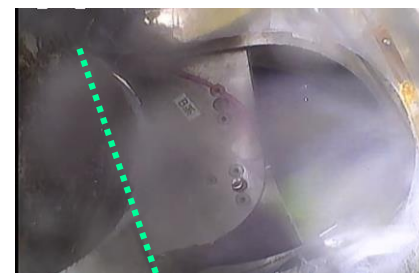
# 配管⑥：寄付き確認，切断及び仮置き作業状況

- 初回の寄付き確認時に，サポート切断の途中で，セイバーソーの刃がサポートに対し押しこめないことを確認。事前に定めた手順のとおり，機器の調整・消耗品の取替えを実施し良好。
- 再度寄付き確認を実施し，結果良好であったため，配管切断を実施。噛み込み等のトラブル無く，完了。
- 切断した配管を1号機T/B屋上へ仮置き。
- なお，切断作業中の仮設・構内ダストモニタの値に有意な変動はなかった。

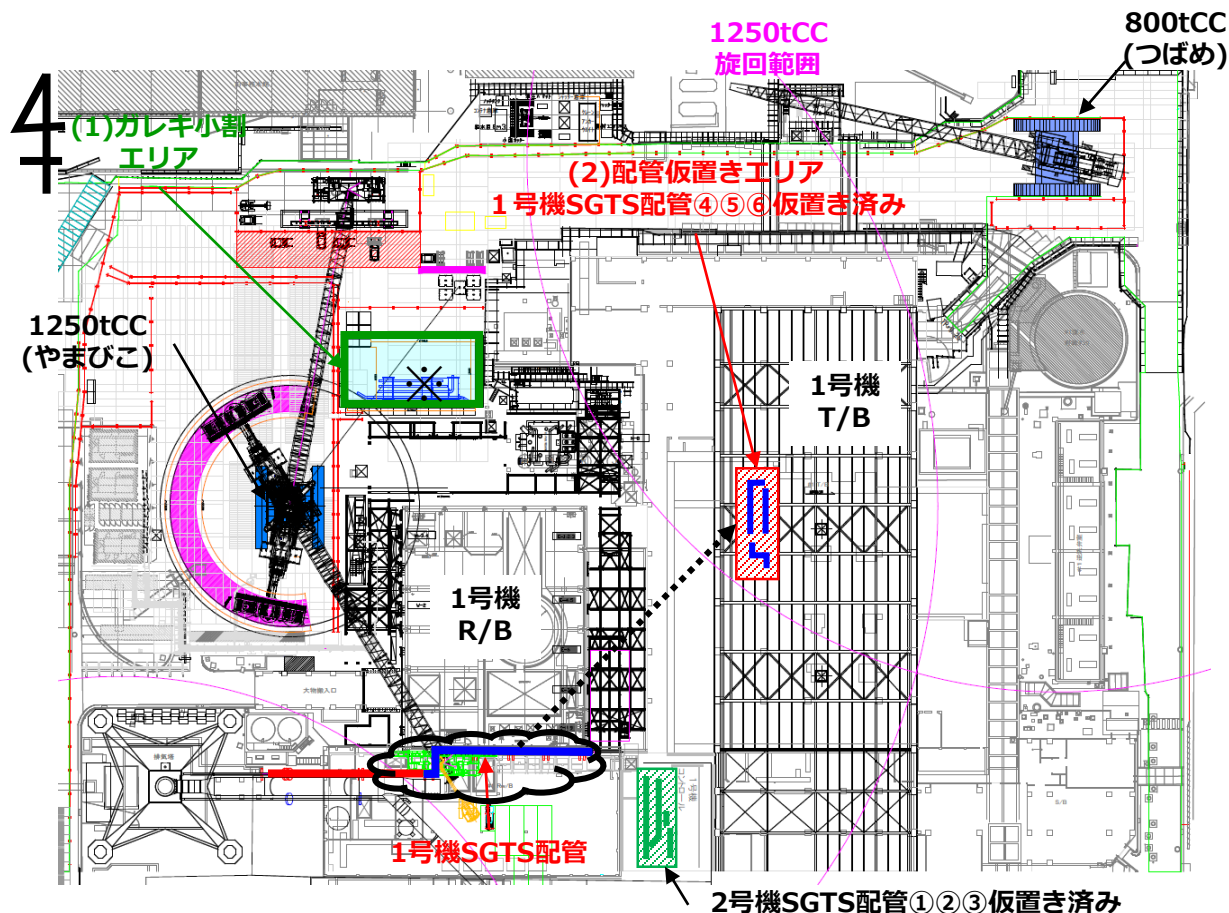
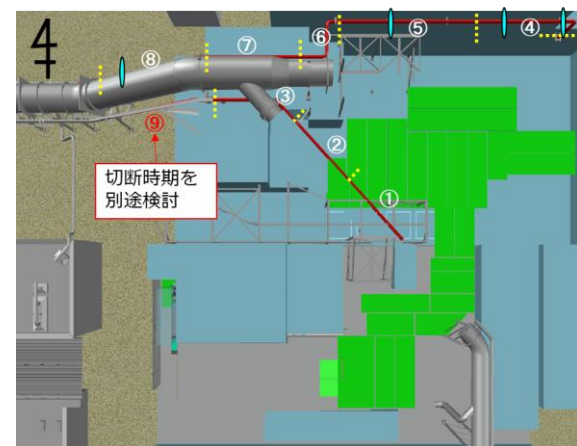
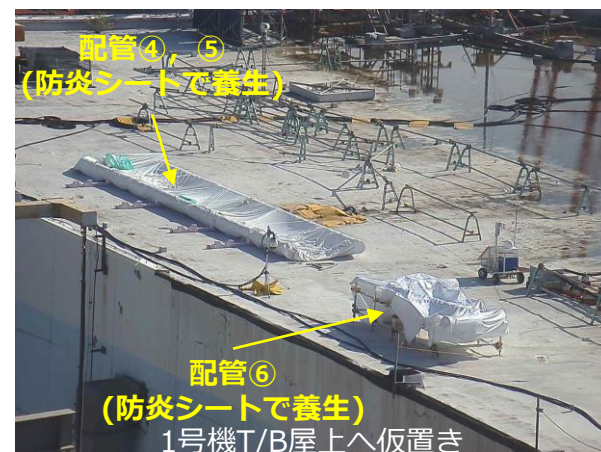
- 1号機SGTS配管は、大型カバー設置工事・Rw/Bガレキ解体工事との干渉、周辺エリアへの線量影響を考慮し、1号機T/B屋上に仮置きする。
- 配管④⑤⑥⑦⑧が対象。現在、配管④⑤⑥を1号機T/B屋上へ仮置き済み。

※配管④⑤については、1号機R/B北側ヤードのガレキ小割エリアへ一時仮置きしていたが、1号機T/B屋上のエリア設定を行い、移動を実施済み。
