雑固体廃棄物焼却設備 排ガスフィルタケーシング腐食事象の 対応状況について

> 2023年6月29日 東京電力ホールディングス株式会社

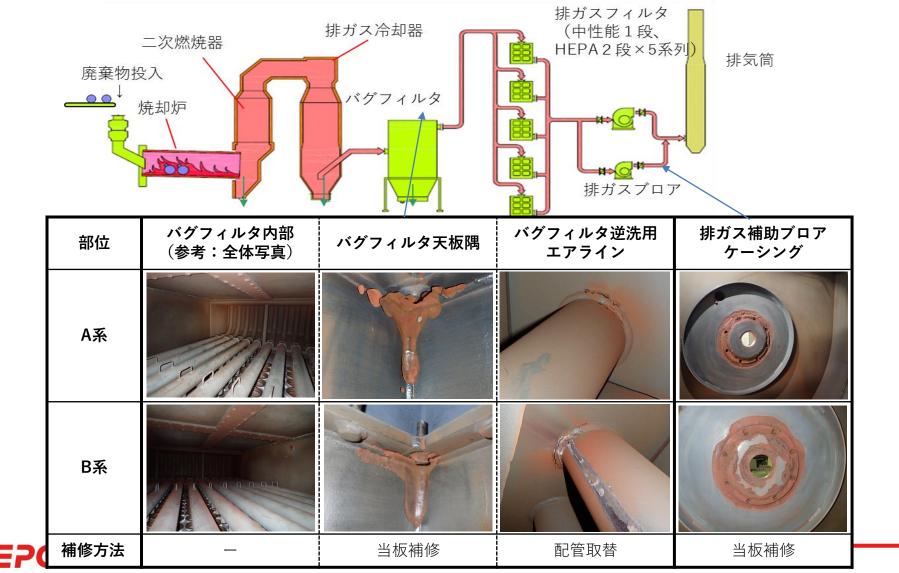
- 排ガス系統の内部確認を行い、バグフィルタ及び排ガス補助ブロアに同様の腐食と減肉を確認。
- フィルタケーシングと同様に排ガス温度が低下しやすい箇所で酸露点腐食が発生したと推定。
- なお、運転中も負圧に維持されている範囲であり、外部の汚染は確認されていない。
