# 1/2号機排気筒ドレンサンプピットの対応状況について

- ・マンホールへの流入箇所調査

2023年8月31日

東京電力ホールディングス株式会社

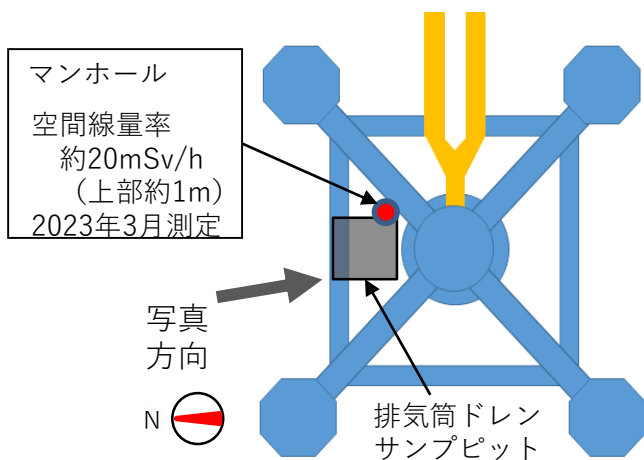
排気筒サンプ周辺状況

- 高濃度汚染水が確認されている1/2号機排気筒ドレンサンプピットについては、これまで排水設備を設置し系外漏洩を防止するとともに、ピットへの流入抑制対策を講じてきたが、流入は継続。
- 2022年3月にマンホール周辺に散水しながらピット内部確認を行い、マンホールに散水した水がピットへ流入していることを確認した。
- 2022年4月にカメラにてマンホール内部を撮影した結果、ピット側へ繋がると思われる穴の他に、ピットと逆方向に繋がる穴を確認した。

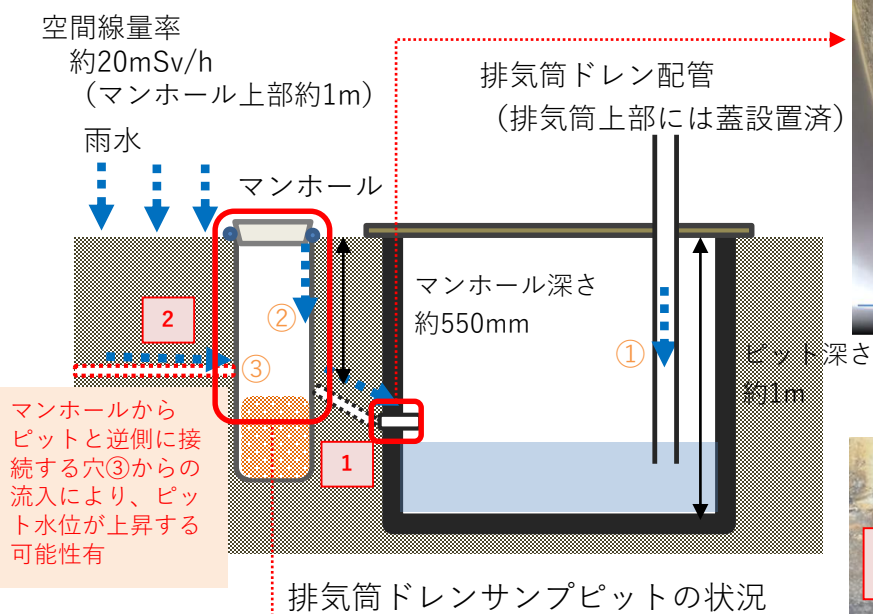
- ① 排気筒ドレン配管からのピットへの雨水の流入（排気筒に蓋設置済であるが、降雨が流入する可能性あり）
- ② マンホール蓋からマンホール内部に雨水が流入し、ピットと接続する配管①を通じ流入
- ③ マンホール内にピットと逆側に確認された穴②からマンホール内部に水が流入し、ピットと接続する配管①を通じ流入

(1) ピット南東側壁に確認された配管からの流入状況

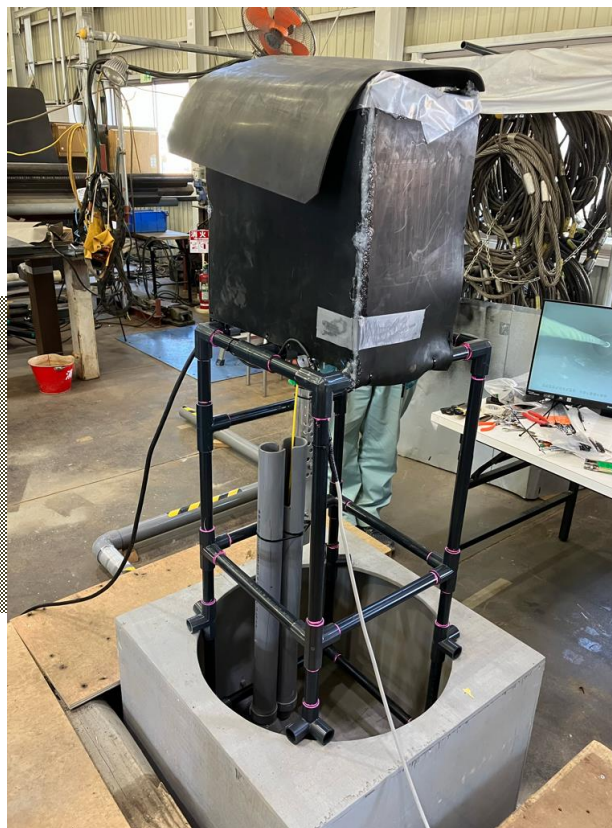
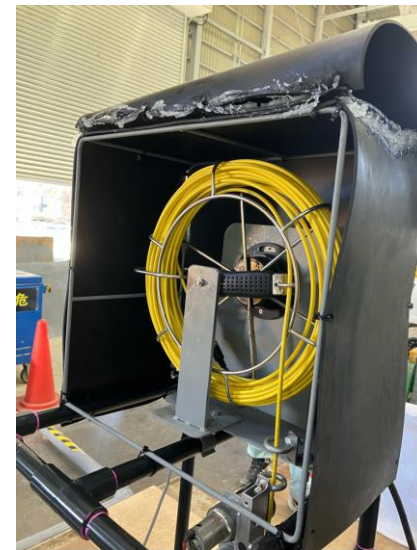
調査装置およびモックアップ時の写真

- 調査目的：マンホール内に排気筒サンプと逆側へ接続する穴の行き先の調査
- 調査時期：2023年2月
- 調査方法：調査装置をマンホールへ設置し、遠隔でカメラを内部穴へ挿入。
- 調査結果：
  - 汚泥が堆積しており、カメラを挿入したが穴の奥へ進めることができなかった。

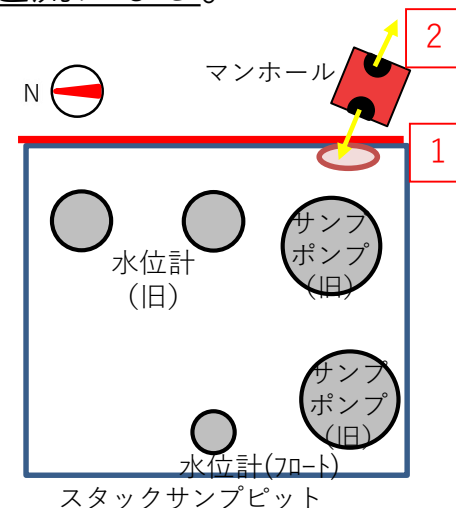
### 1 ピット側配管 (6/28撮影)

➤ 降雨時にマンホール蓋の隙間から流入を確認。マンホール内に流入した雨水はピット側の配管 **1** へ流れており、南東側配管 **2** からの流入及び逆流はなし。

マンホールに滞留した雨水は、ピット側へ流れている。

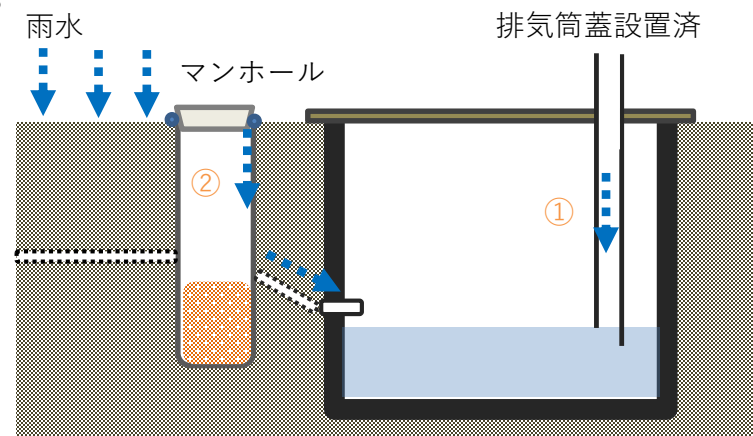
排気筒ドレンサンプピットの状況

- これまでの調査結果から、ピットへの流入箇所は以下の2箇所に限定された。
  - ① 排気筒ドレン配管からのピットへの雨水の流入
  - ② マンホール蓋からマンホール内部に雨水が流入し、ピットと接続する配管を通じて流入
- 本状況を踏まえ、マンホールの止水により経路②からの流入は解消されるため、今後は改めてマンホールの止水対策を講じる。
- なお、マンホールに接続する配管については、当該配管からの流入もないこと及び被ばくも考慮し、閉塞等は行わず現状のままとする。

- マンホール部は閉止栓にて止水し、周辺を舗装材で固めることで雨水の浸入及び滞留を防止する。（2023年内目途）
- 作業にあたり、モックアップにて効果、手順等を確認した後、止水対策を行う。
- なお、閉止栓はマンホール内部確認が可能な構造とする。

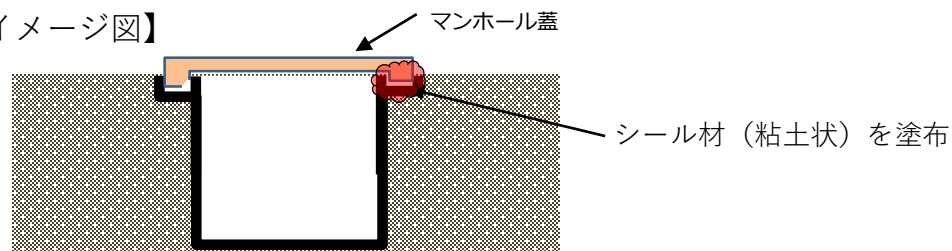
蓋とマンホールの接触面にシール材（粘土状）を塗布していたが、止水性が完全ではなく流入した。

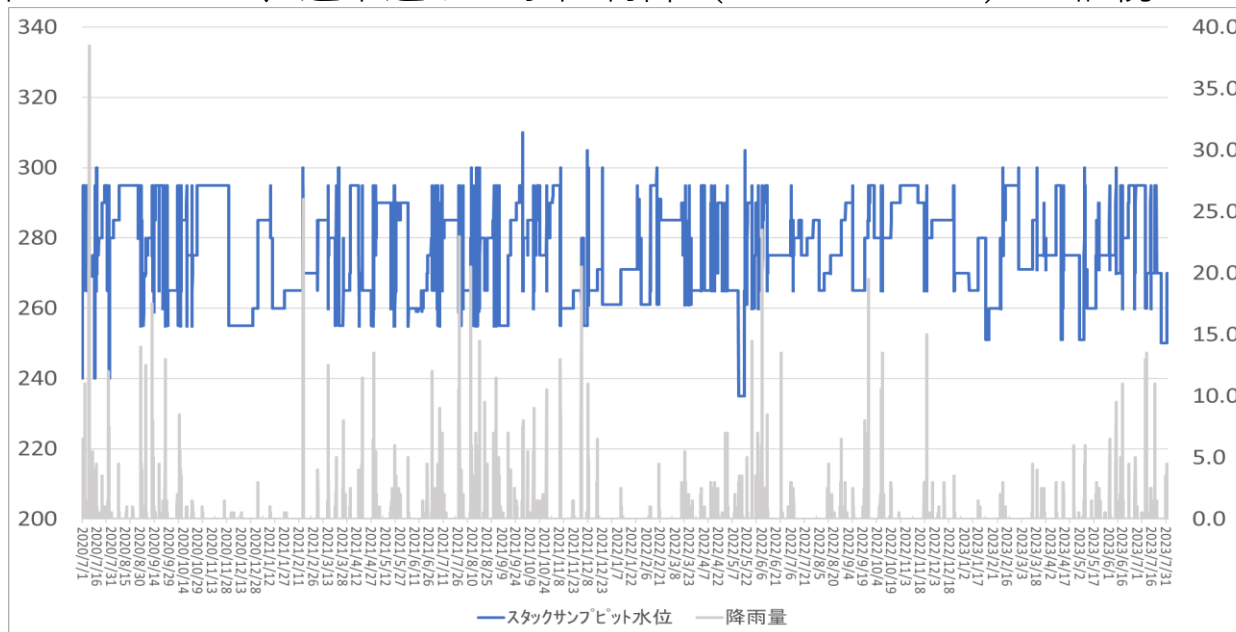
- ピット内水位については、通常通りの水位制御（260～300mm）を継続している。

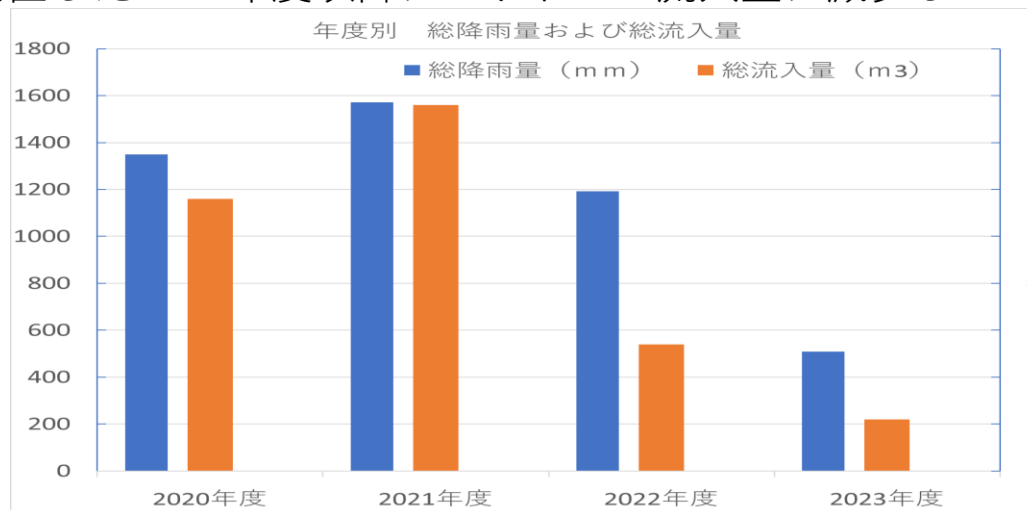
- マンホール蓋を見直した2022年度以降はピットへの流入量は減少している。

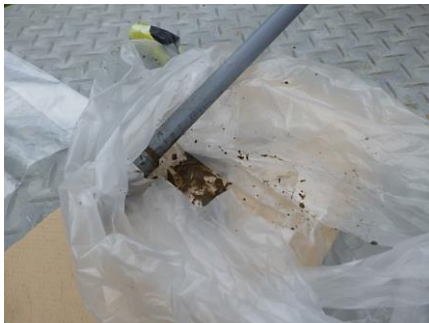
サンプリングの状況

2021年7月6日にサンプリングを実施

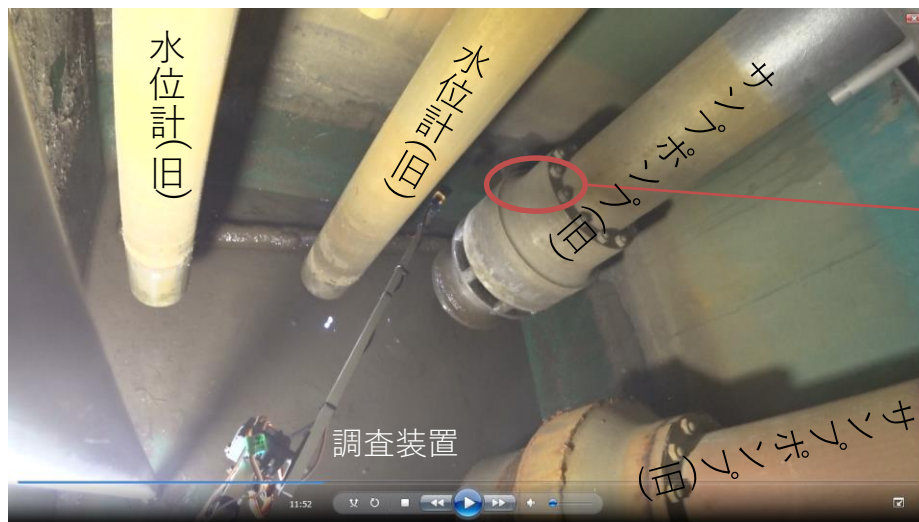
ピット南東側壁に確認された配管（散水前）

- 2022年3月29日に内部調査を実施。ピット南東側壁面にピットに水平に接続する配管を確認。
- ピット南東側に確認されているマンホール近傍に散水したところ、当該配管からピット内への水の流入を確認。
- 当該配管接続位置はマンホール近傍であり、上記結果より、マンホールからピットへ配管が接続していることおよび当該配管を通じて降雨等がピットへ流入していると断定。

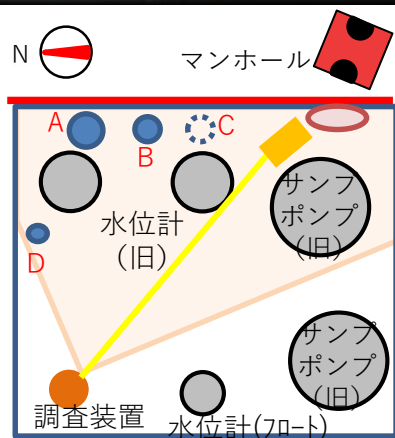
ピット南東側壁に  
確認された配管位置

- ピット南東側壁に確認された配管の設置高さは、過去に水位低下が確認されたピット底部からの高さ約325mmとおおよそ一致
- その他ピット外への漏えい経路となるような部位は確認されなかった。

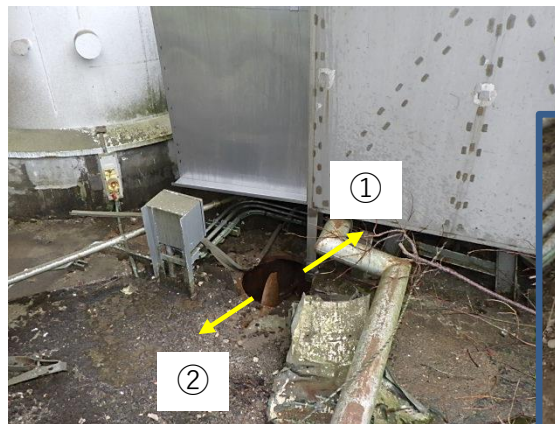
蓋を取り付けた状態

- ① サンプピット側へ繋がると思われる穴を確認。
- ② 上記①と対角側にも穴を確認。
