# タービン建屋東側における 地下水及び海水中の放射性物質濃度の状況について

2023/08/31

東京電力ホールディングス株式会社

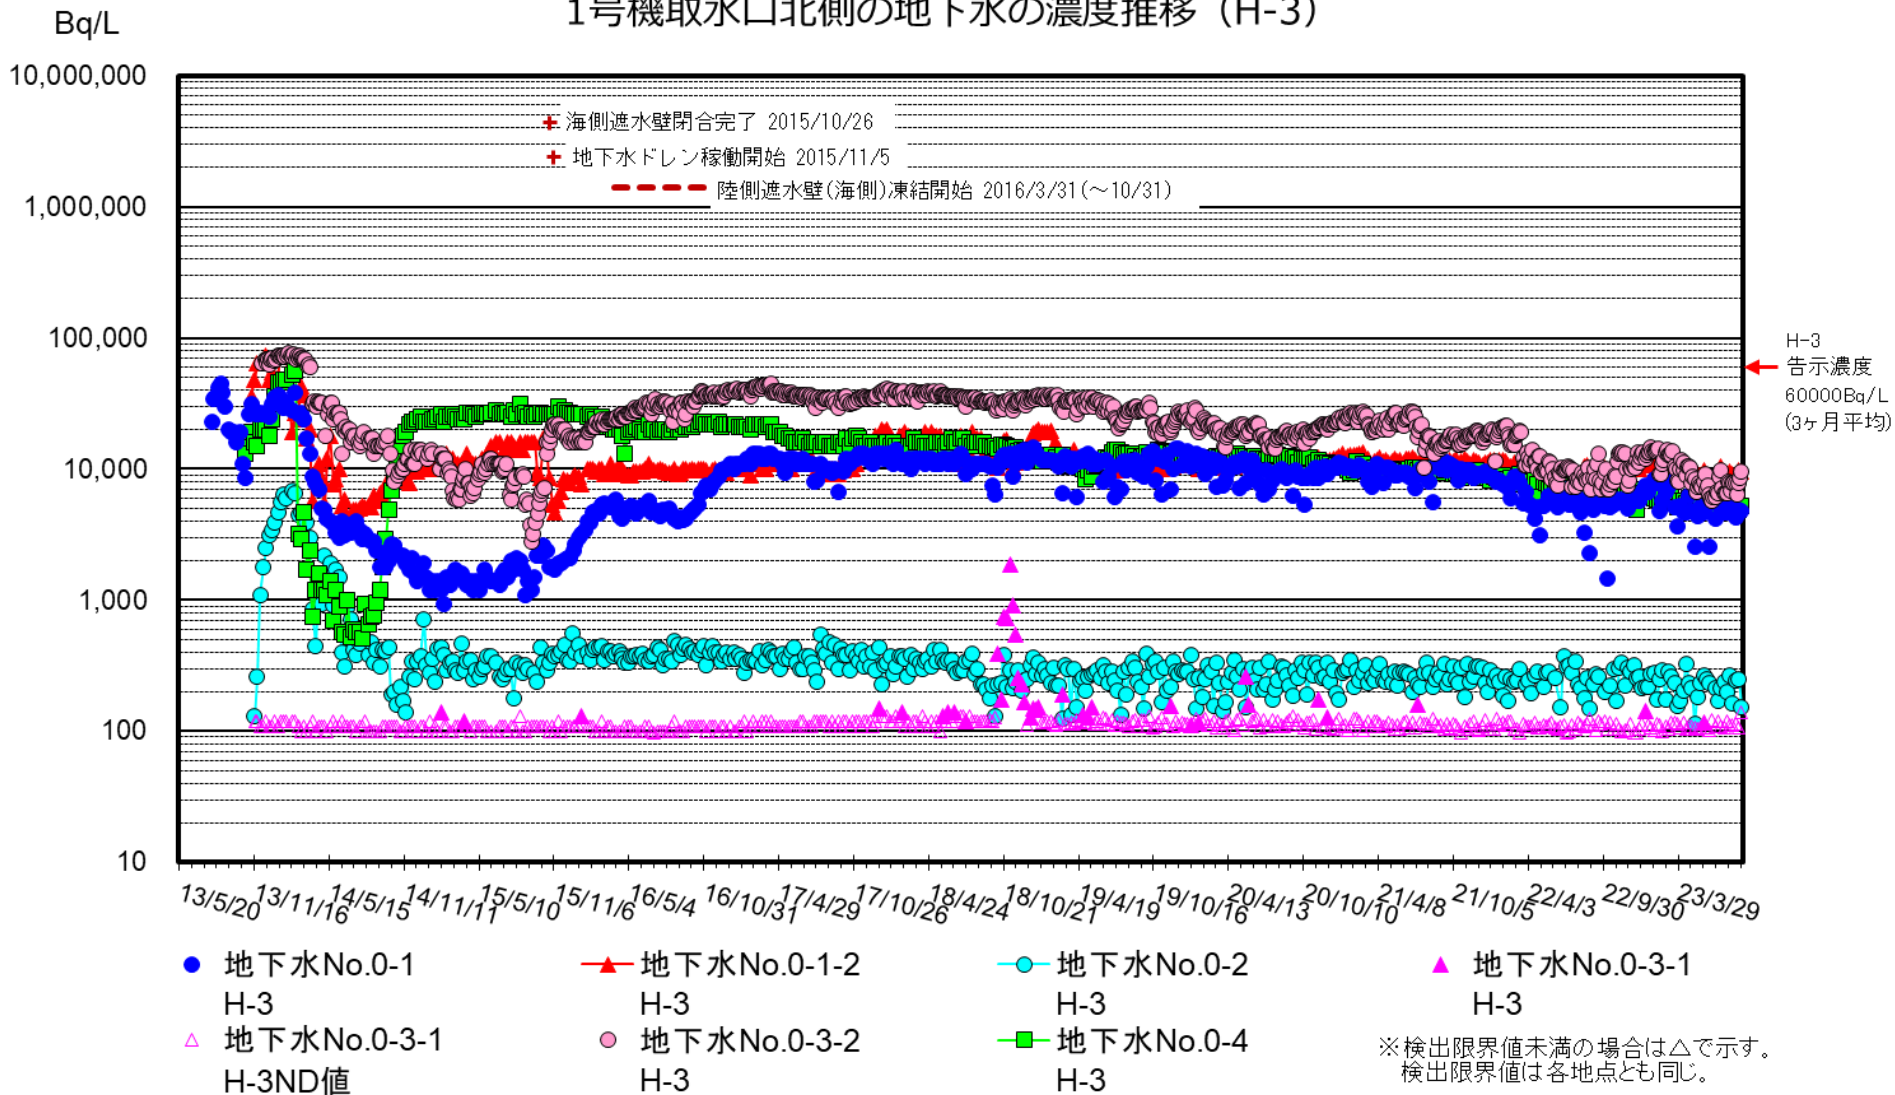
## 1号機取水口北側の地下水の濃度推移 (H-3)

- H-3濃度は、全観測孔で告示濃度60000Bq/Lを下回り、全体としては横ばい又は低下傾向の観測孔が多い。
- 全β濃度は、全体としては横ばい傾向にあるが、2020.4以降に一時的な上昇が見られ、現在においてもNo.0-1-2、No.0-3-1、No.0-3-2、No.0-4 など多くの観測孔で上下動が見られるため、引き続き傾向を注視していく。

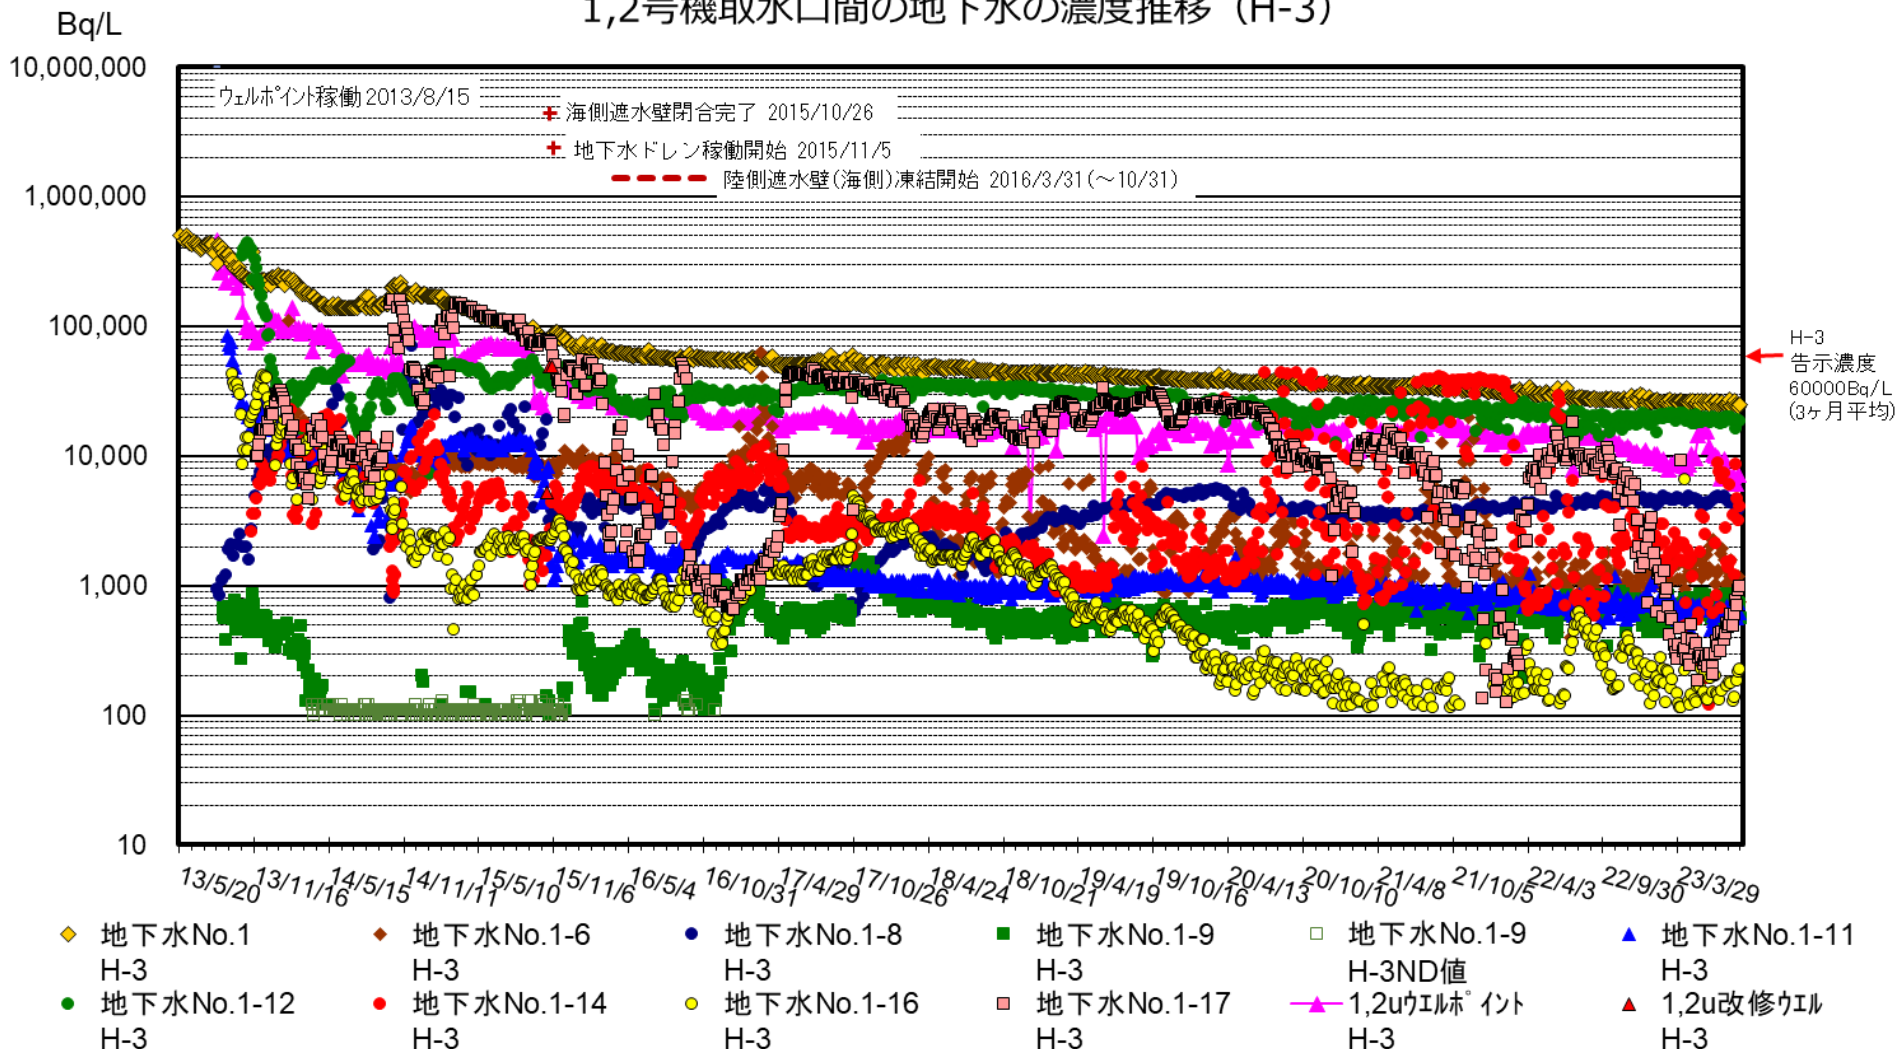
## 1,2号機取水口間の地下水の濃度推移 (H-3)

- H-3濃度は、全観測孔で告示濃度60000Bq/Lを下回り、No.1-14、No.1-16、No.1-17など上下動が見られる観測孔もあるが、全体的に横ばい又は低下傾向の観測孔が多い。
- 全β濃度は、全体としては横ばい傾向にあるが、No.1-6、No.1-9、No.1-11、No.1-12、No.1-14、No.1-16、No.1-17など多くの観測孔で上下動が見られるため、引き続き傾向を注視していく。

No.1、No.1-6について、変動調査を実施中。

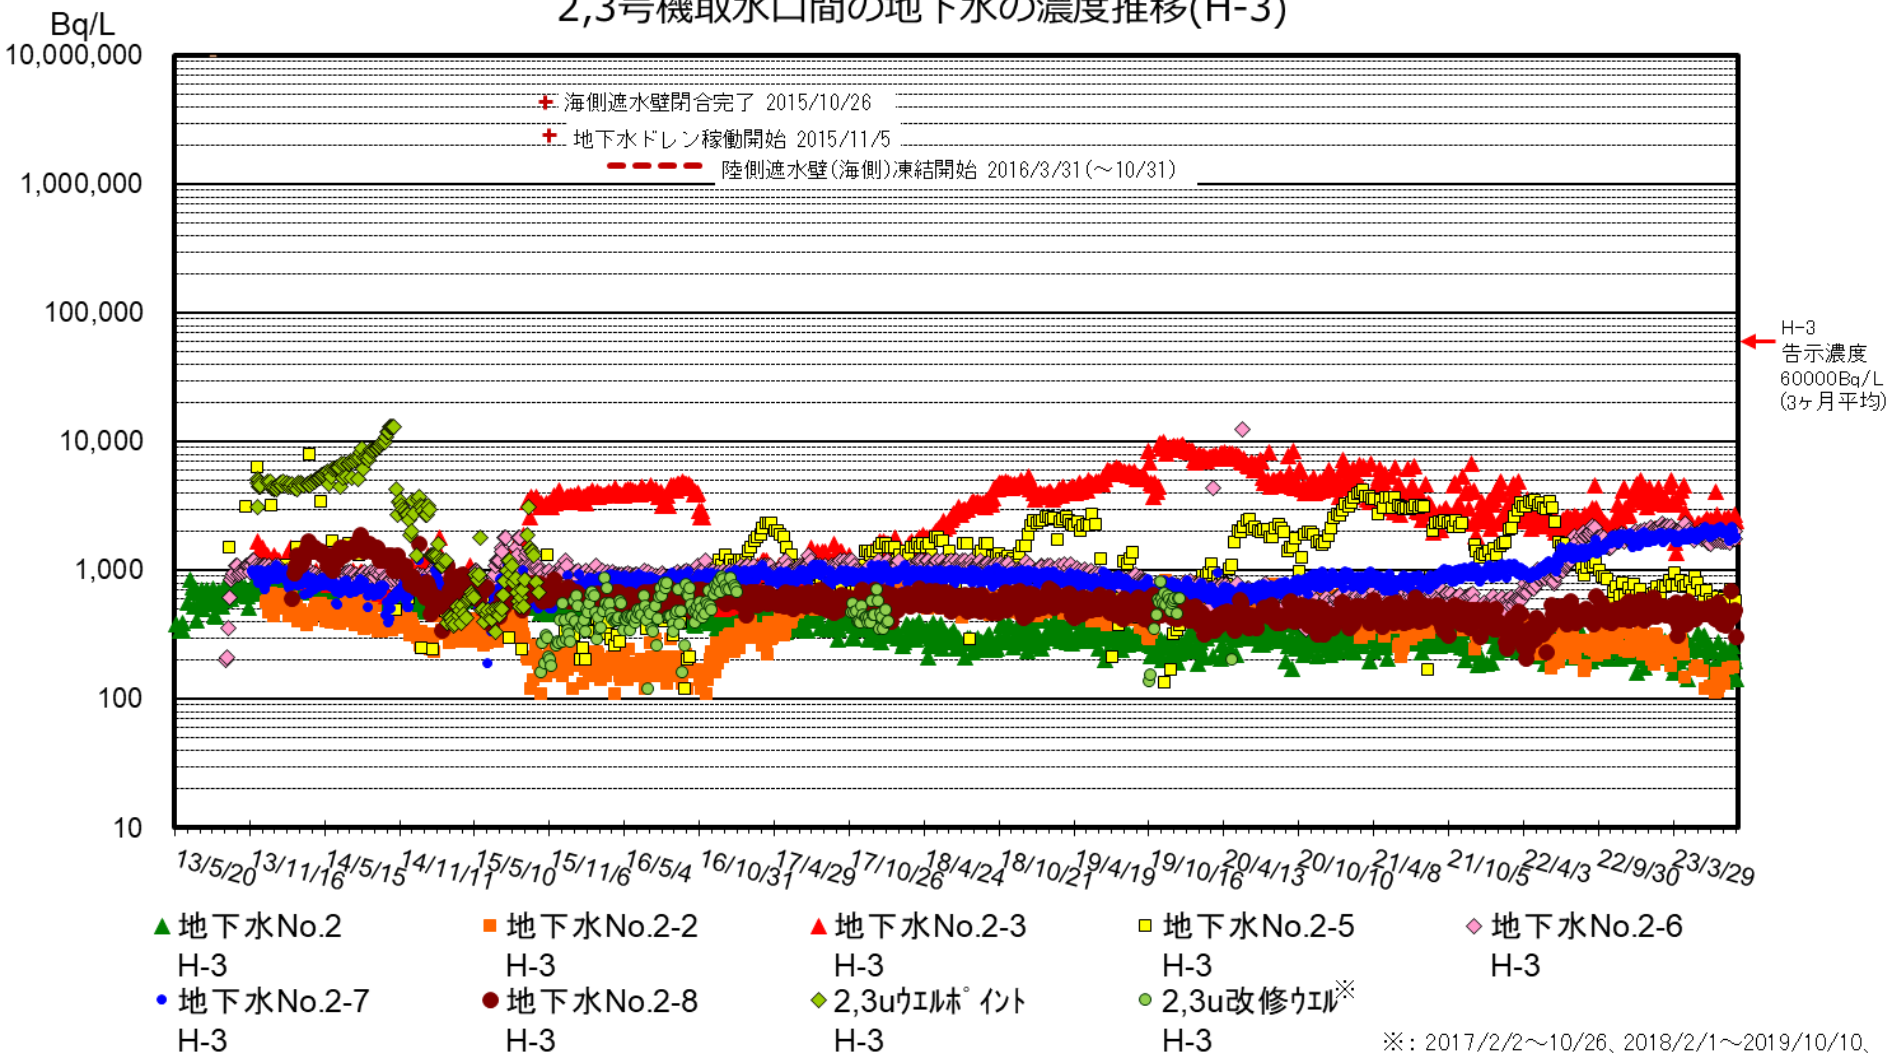
## 2,3号機取水口間の地下水の濃度推移 (1/2)

- H-3濃度は、全観測孔で告示濃度60000Bq/Lを下回り、No.2-3、No.2-5、No.2-6、No.2-7など上下動が見られる観測孔もあるが、全体的に横ばいの観測孔が多い。
- 全β濃度は、全体としては横ばい傾向にあるが、No.2-5など上昇や変動が見られる観測孔もあり、引き続き傾向を注視していく。

No.2-5、No.2-6について、変動調査を実施中。

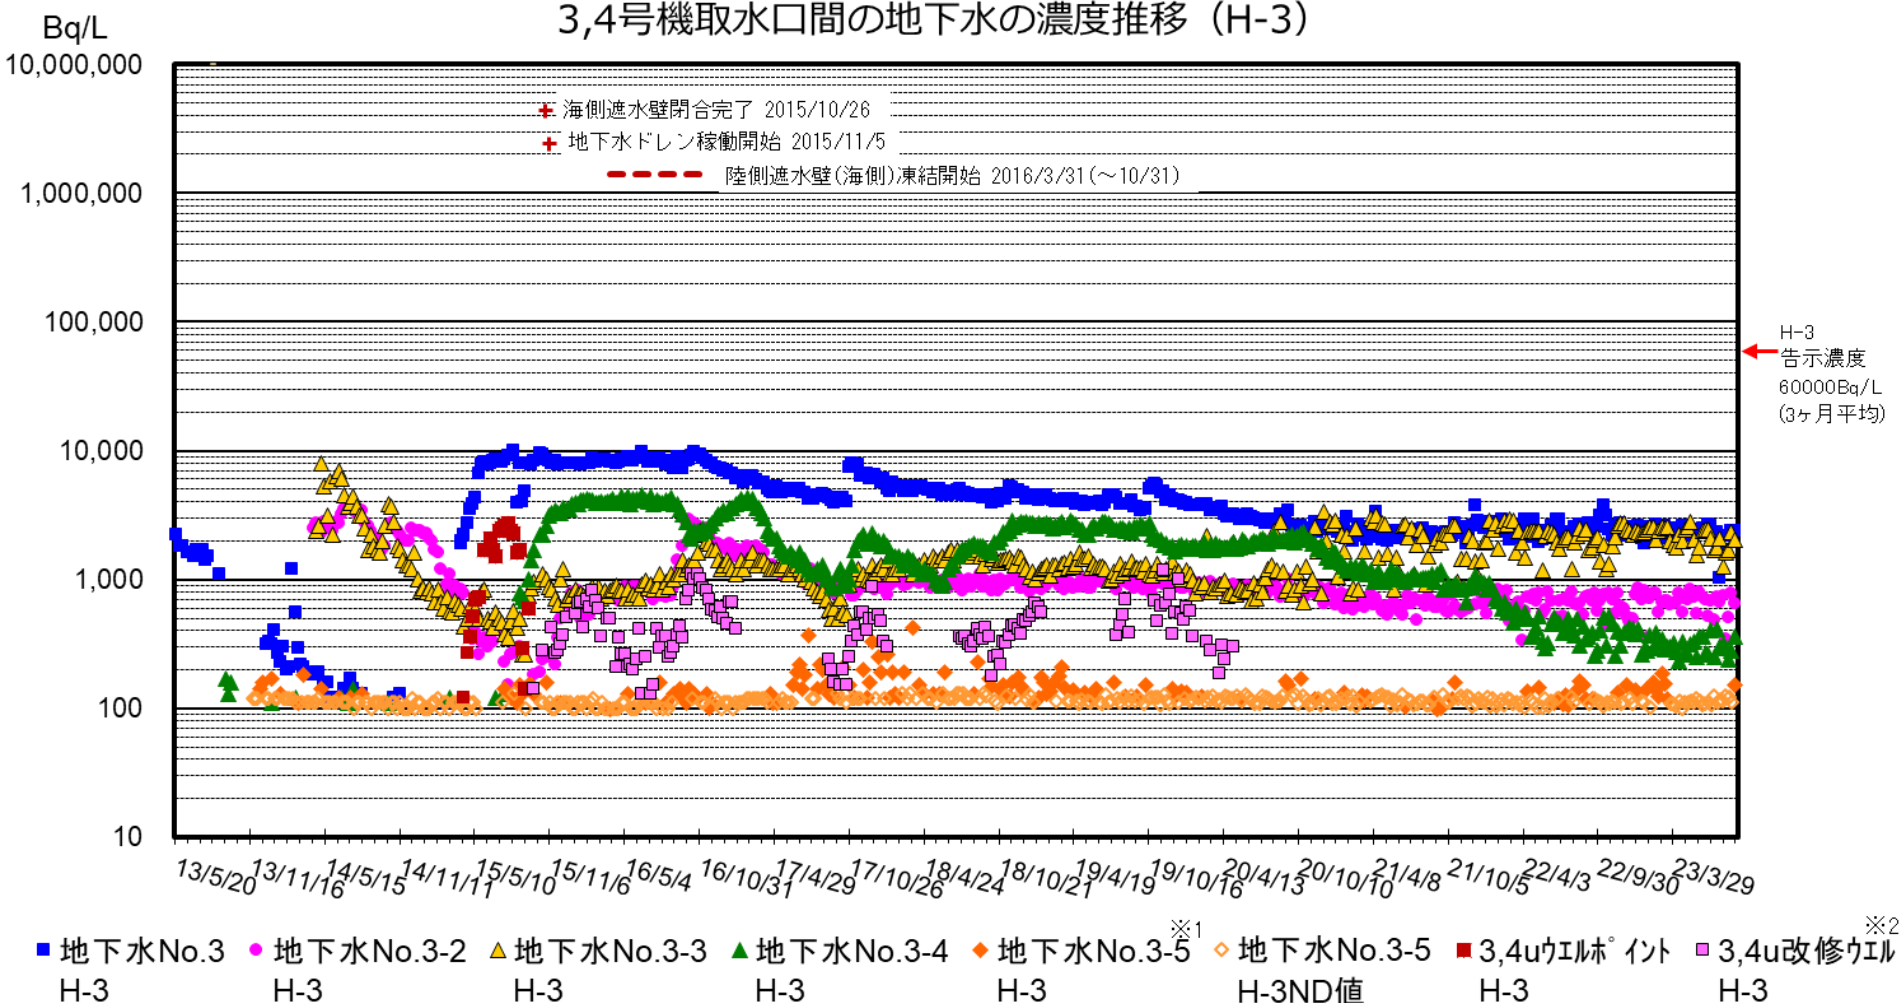
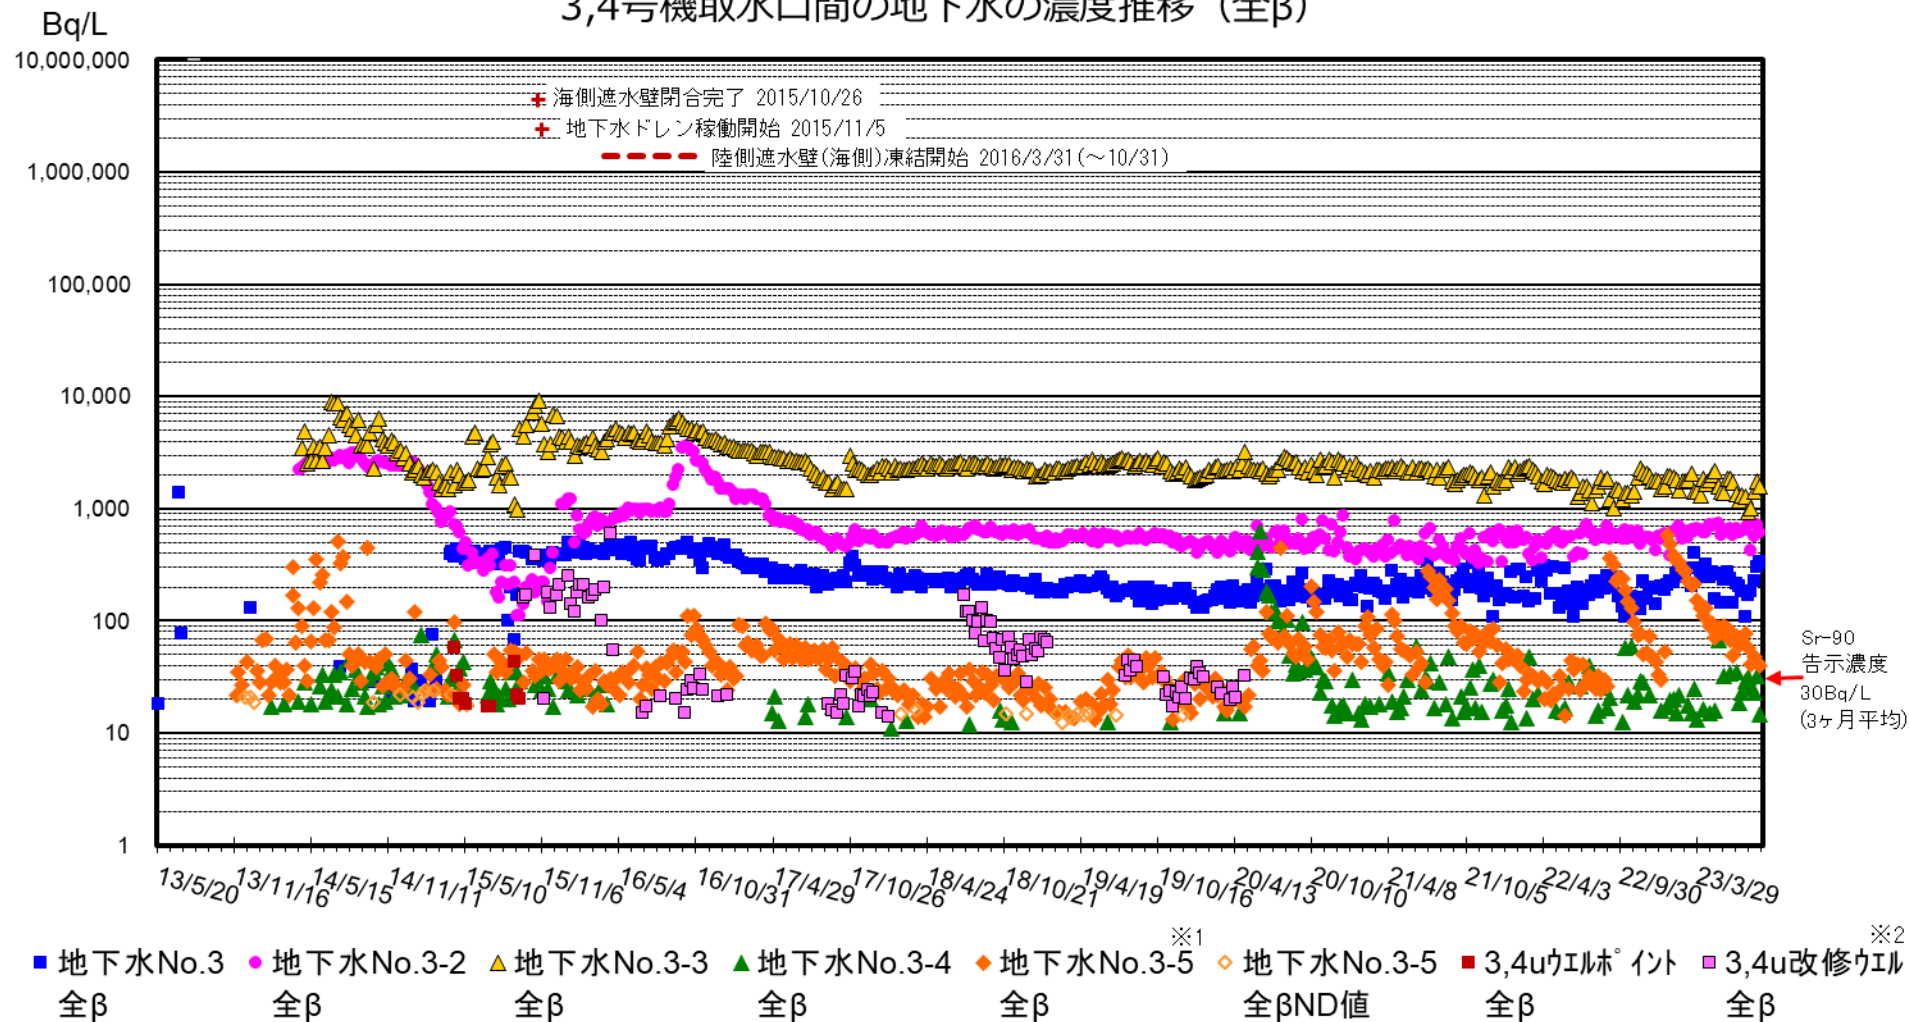
# 3,4号機取水口間の地下水の濃度推移 (1/2)

- H-3濃度は、全観測孔で告示濃度60000Bq/Lを下回り、全体的に横ばい又は低下傾向の観測孔が多い。
- 全β濃度は、全体としては横ばいであるが、No.3-4、No.3-5 の観測孔で上下動がみられるため、引き続き傾向を注視していく。

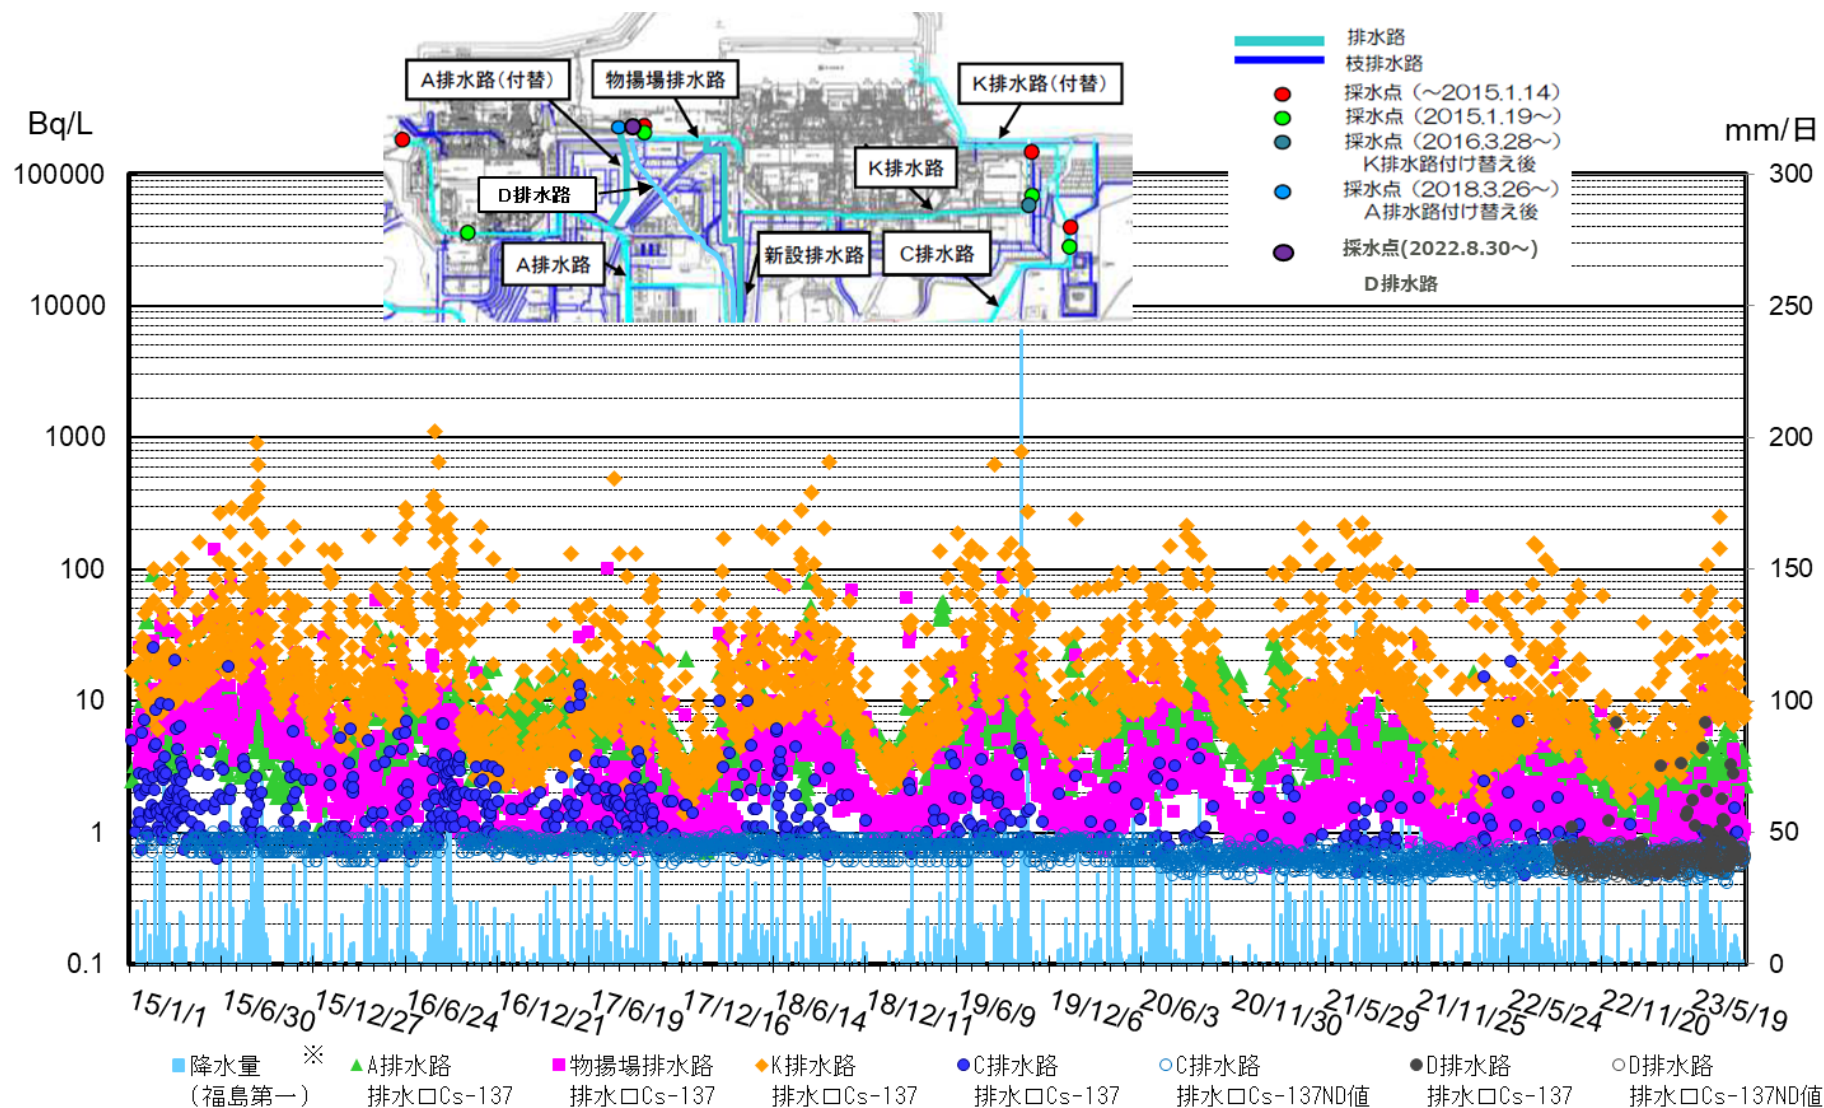
# 排水路の排水の濃度推移 (Cs-137)

- 道路・排水路の土砂回収を実施中。
- 全体的に横ばい傾向にある。
- Cs-137濃度、全β濃度は降雨時に上昇する傾向にある。

- 道路・排水路の土砂回収を実施中、排水路及び枝管に浄化材を設置中。
- Cs-137濃度、全β濃度は横ばい傾向にあるが、降雨時に上昇する傾向にある。
- H-3濃度は低下傾向にあったが、2017.9以降横ばい傾向となっている。

- 敷地西側の線量が低いエリアの排水を2022/8/30より通水開始。
- 低い濃度で横ばい傾向にある。
- 2022/11/29より連続モニタを設置し、1/2号機開閉所周辺の排水を通水開始。
- Cs-137濃度、全β濃度は降雨時に上昇する傾向にある。

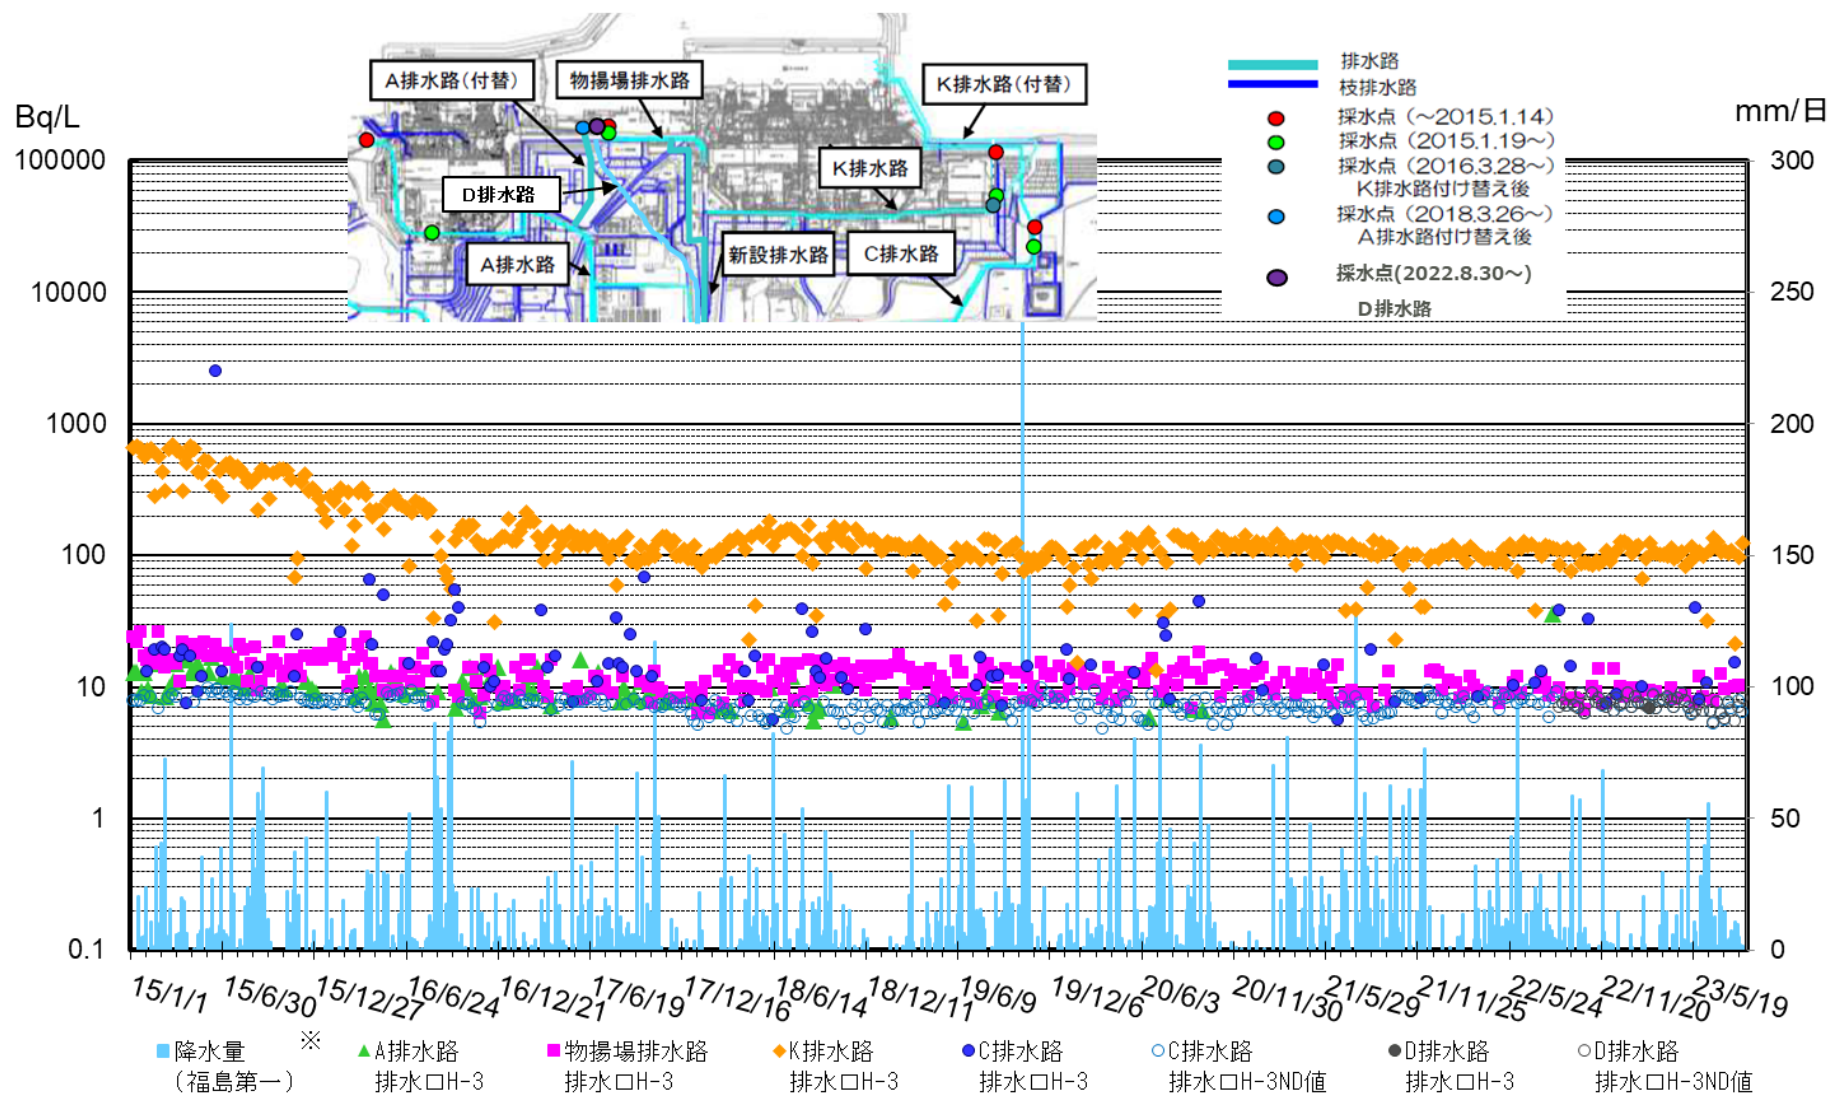
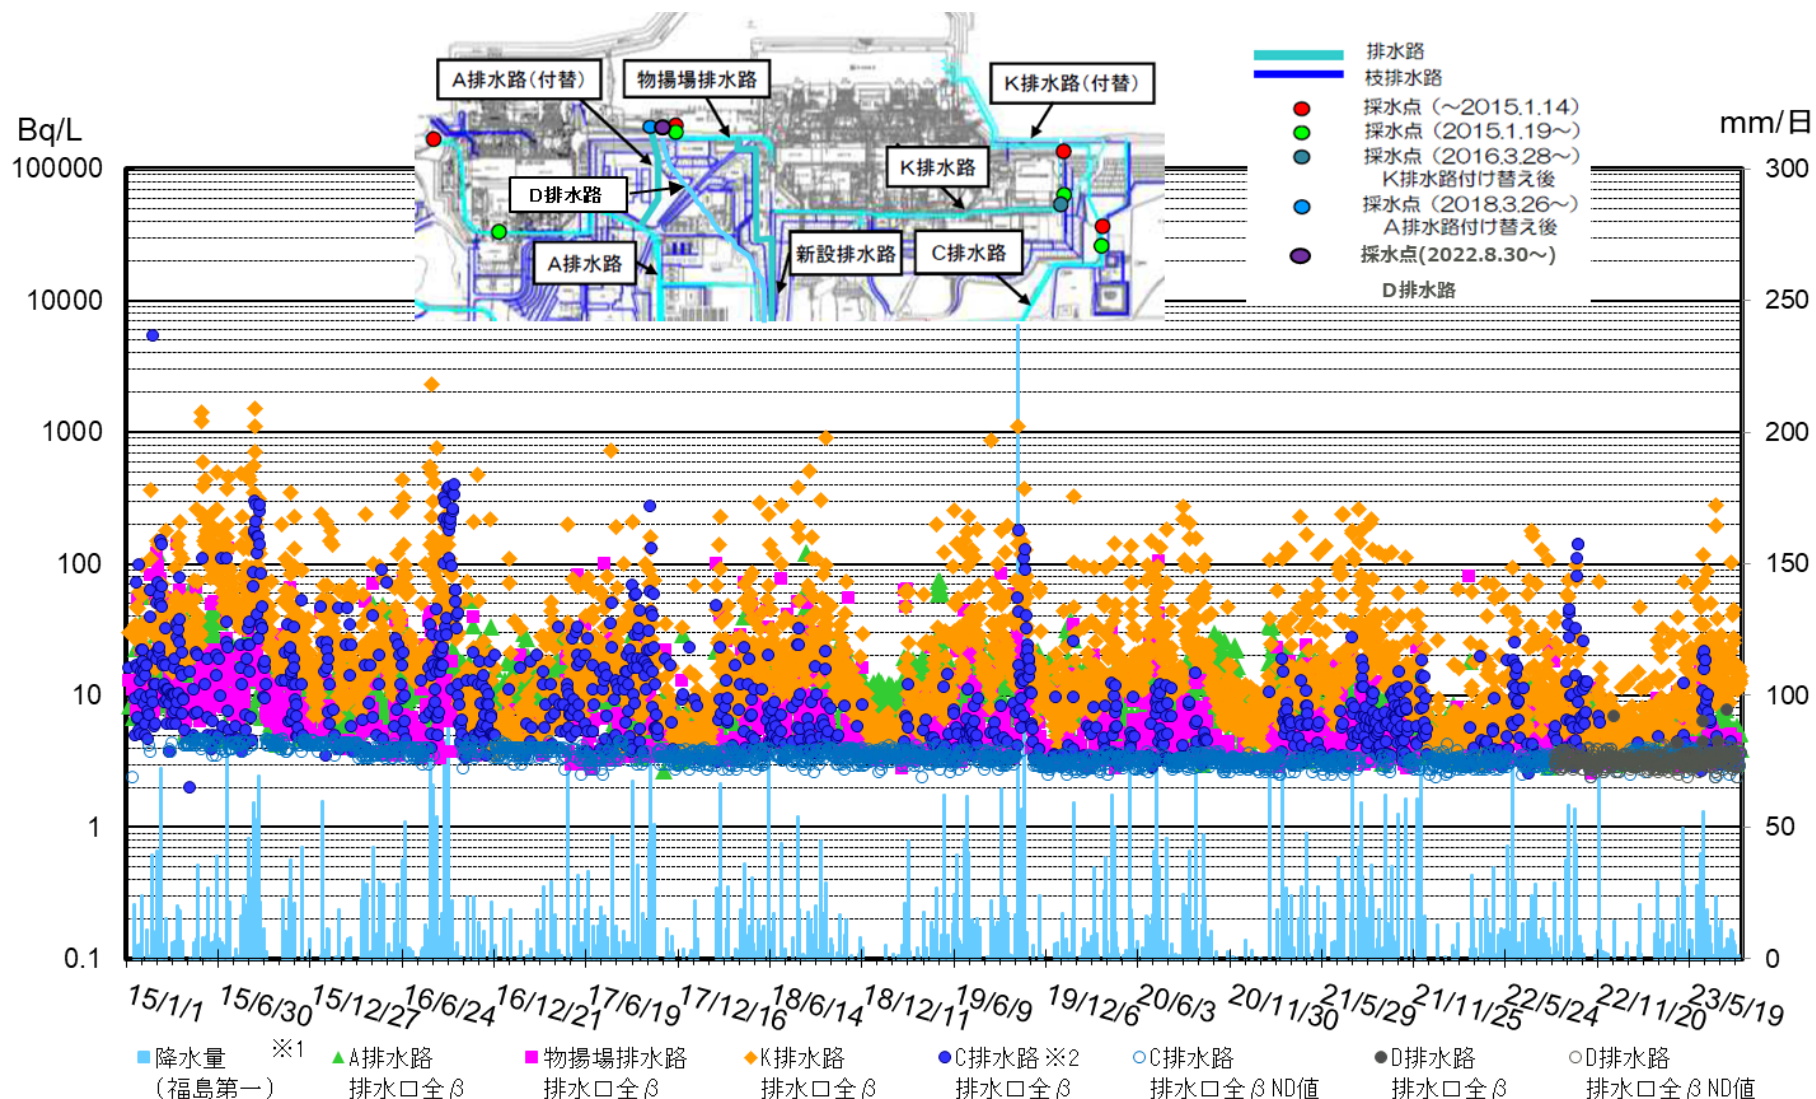
# 排水路の排水の濃度推移 (H-3)

※2: C排水路について2016/9/14～10/11は採水点の溜水を採水することにより  
高めの数値となることがあった。(新設排水路への切替の影響)

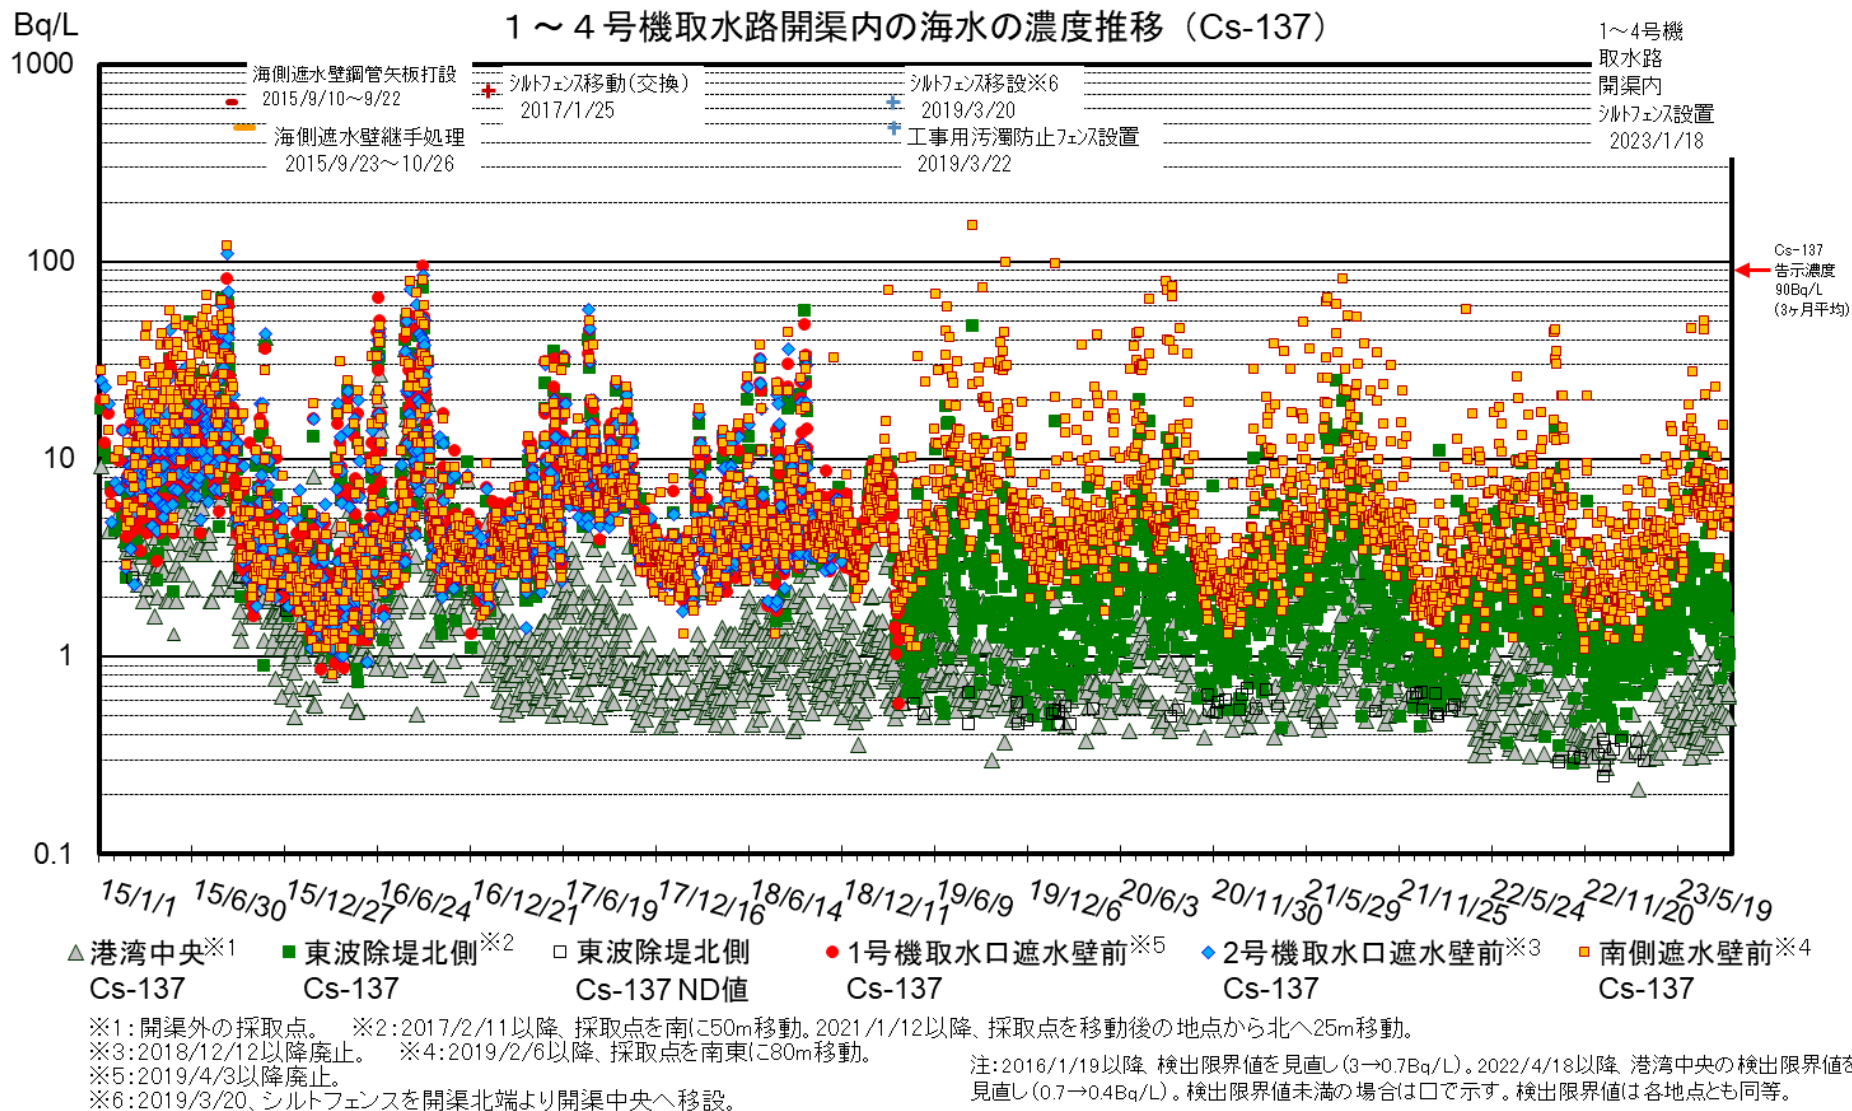
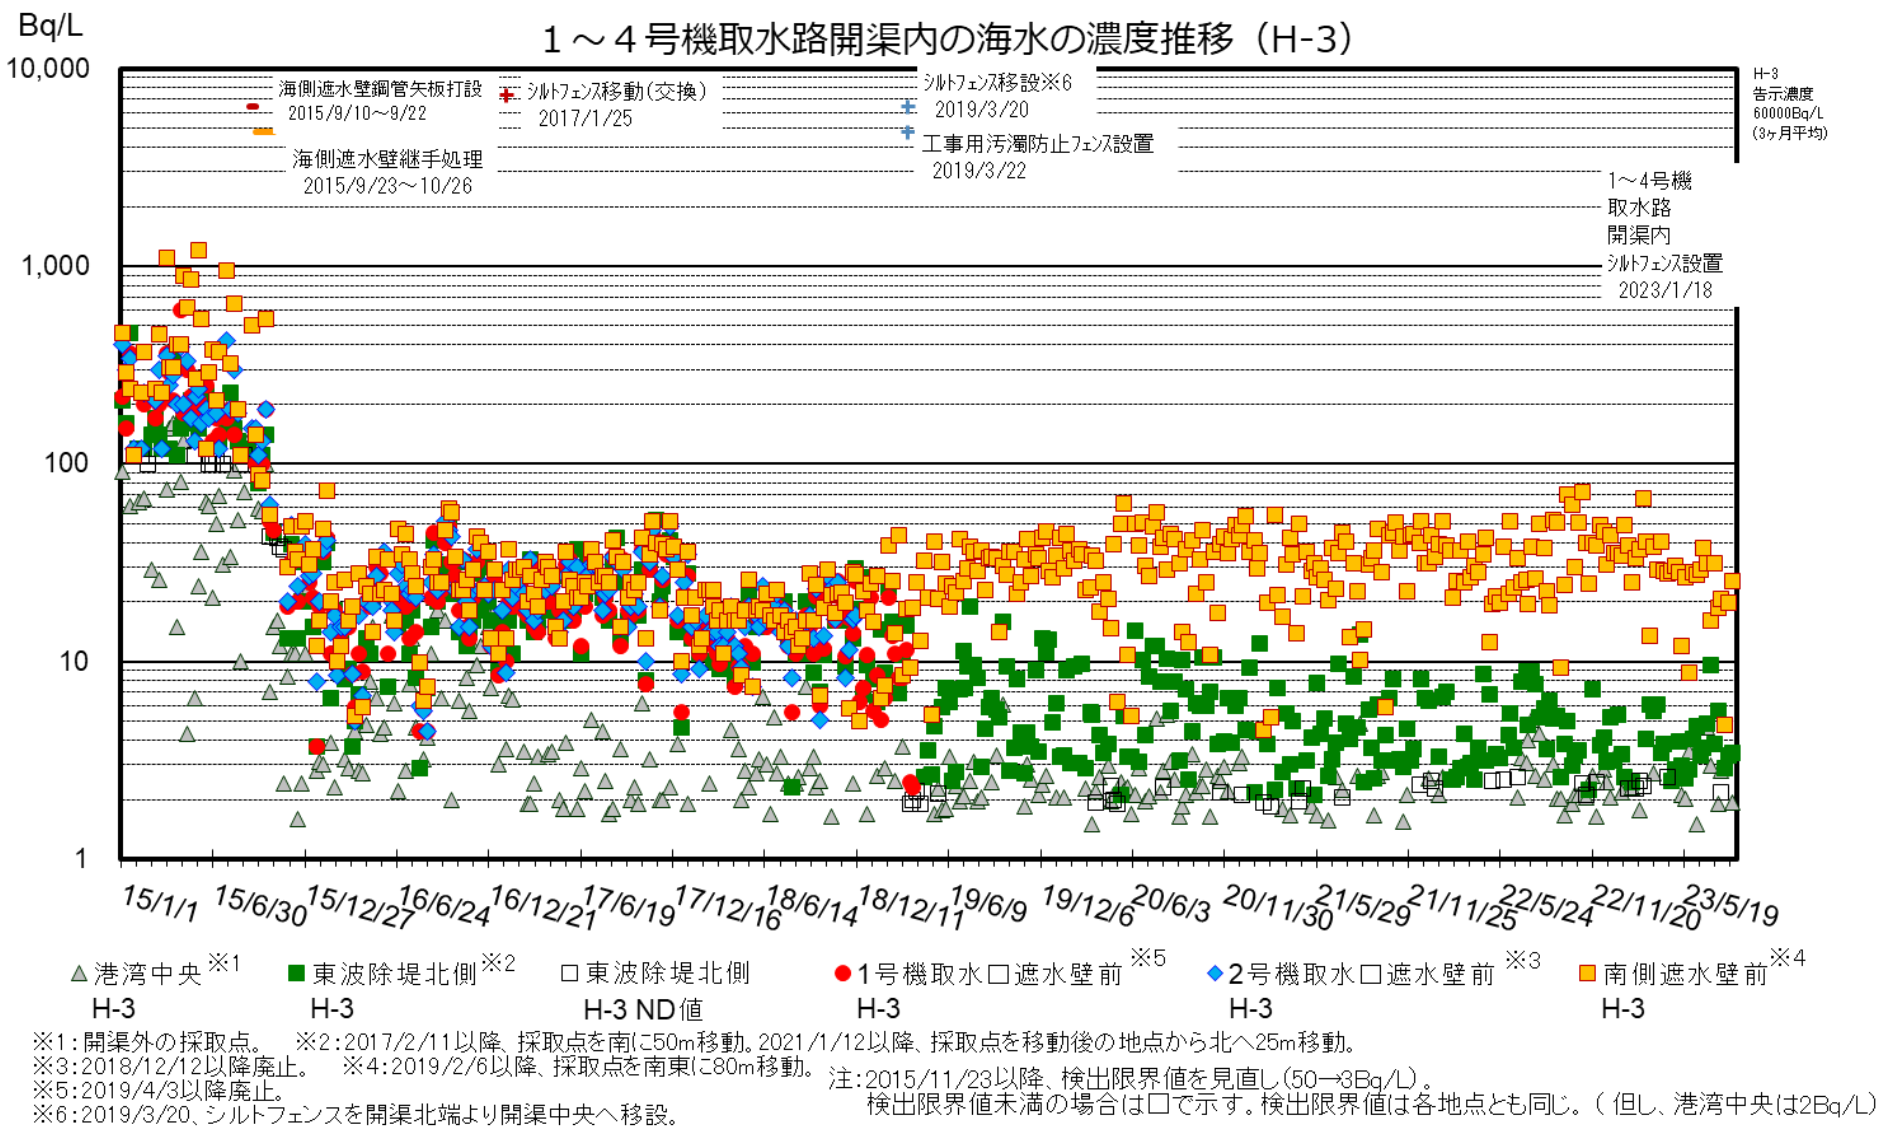
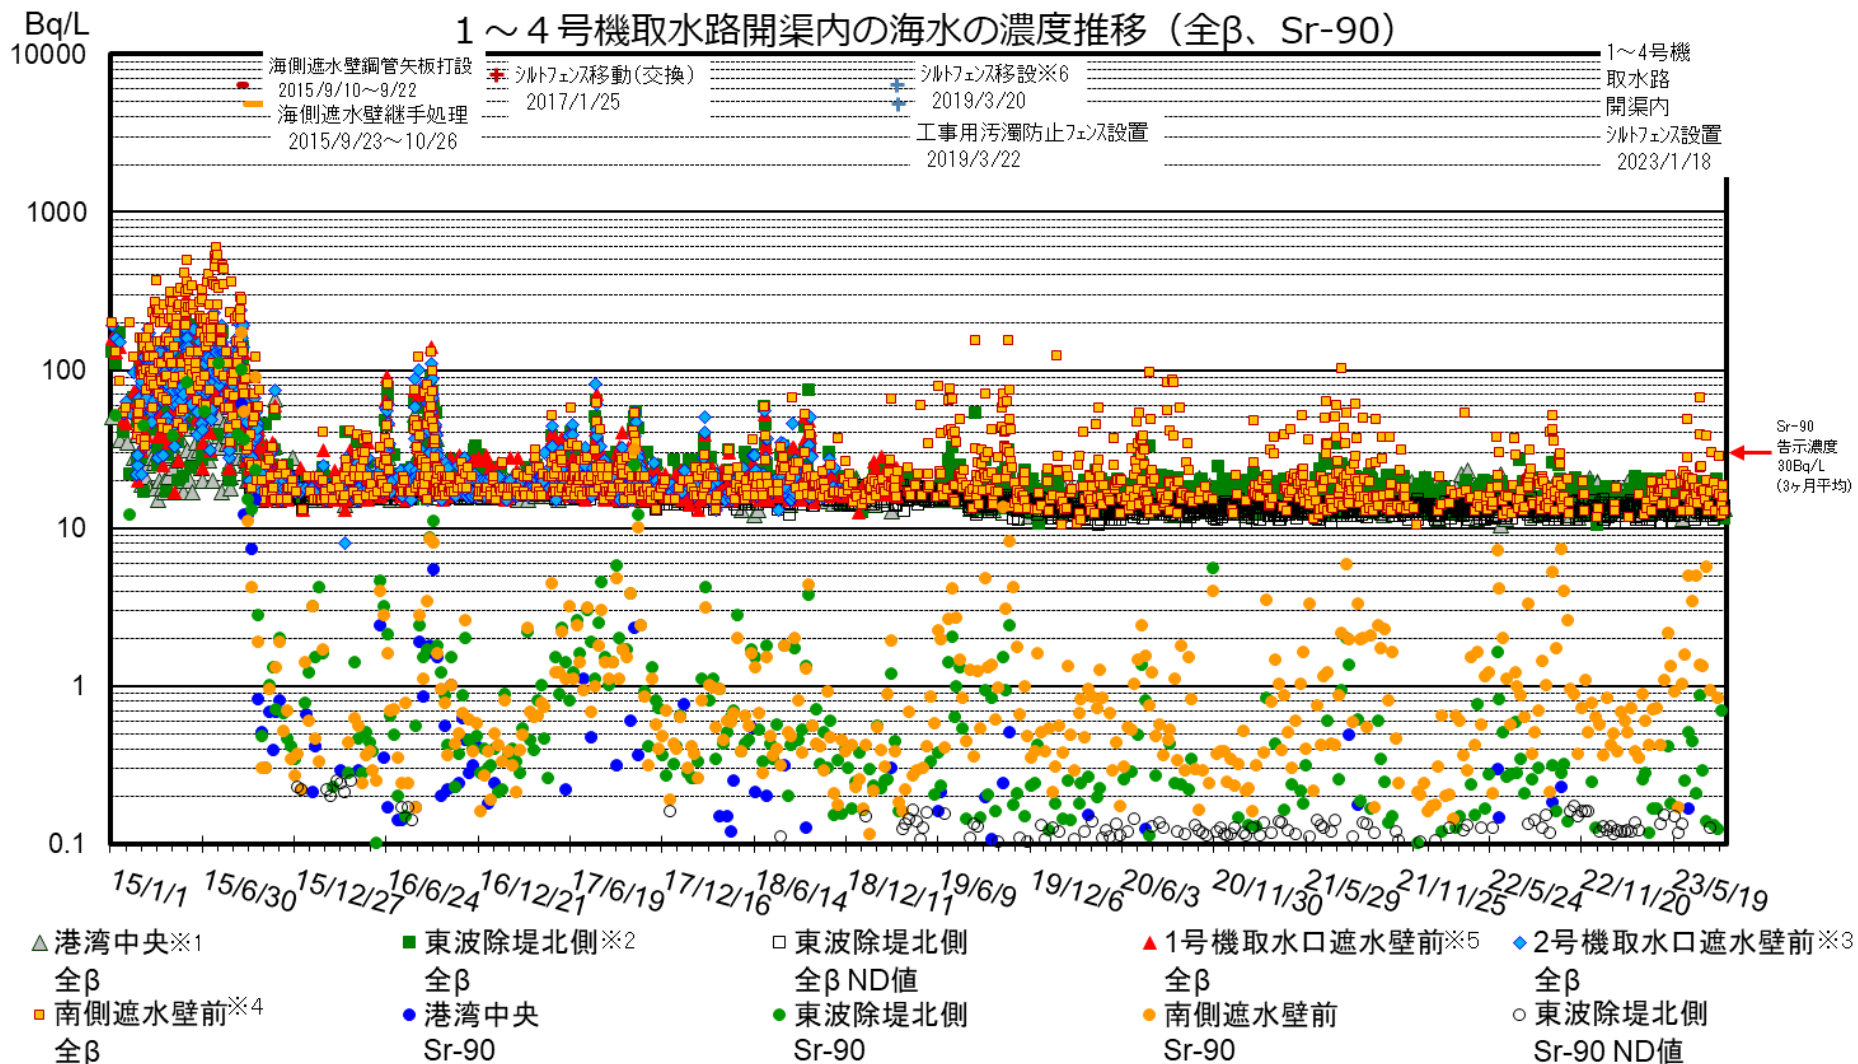
# 1～4号機取水路開渠内の海水の濃度推移（1/3）

- 告示濃度未満で推移しており、降雨時に一時的なCs-137濃度、Sr-90濃度の上昇が見られるが、長期的には低下傾向が見られる。
- 海側遮水壁鋼管矢板打設・継手処理の完了後、濃度の低下が見られる。
- メガフロート関連工事によりシルトフェンスを開渠中央へ移設した2019.3.20以降、Cs-137濃度について、南側遮水壁前が高め、東波除堤北側が低めで推移している。
