# タービン建屋東側における 地下水及び海水中の放射性物質濃度の状況について

2023/08/31

東京電力ホールディングス株式会社

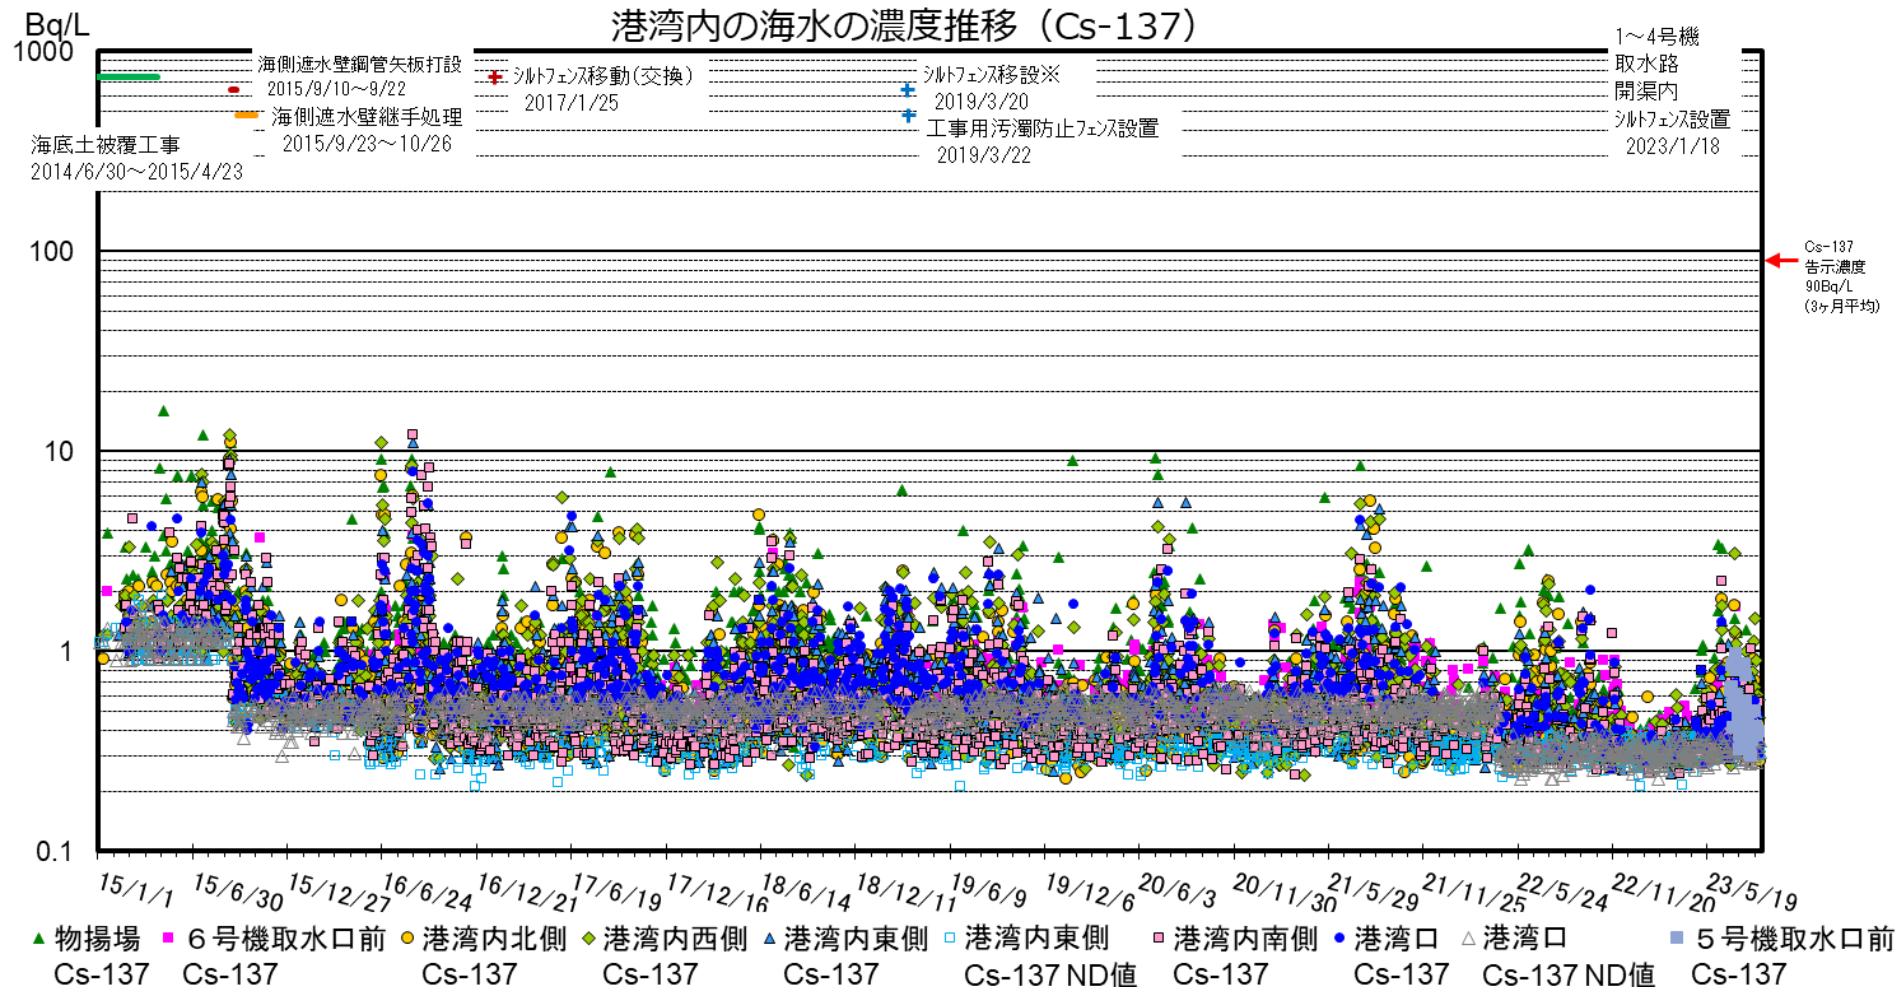
## 港湾内の海水の濃度推移 (Cs-137)

- 告示濃度未満で推移しており、降雨時に一時的なCs-137濃度、Sr-90濃度の上昇が見られるが、長期的には低下傾向が見られる。
- 1～4号機取水路開渠内エリアより低いレベルとなっている。
- 海側遮水壁鋼管矢板打設・継手処理の完了後、濃度の低下が見られる。

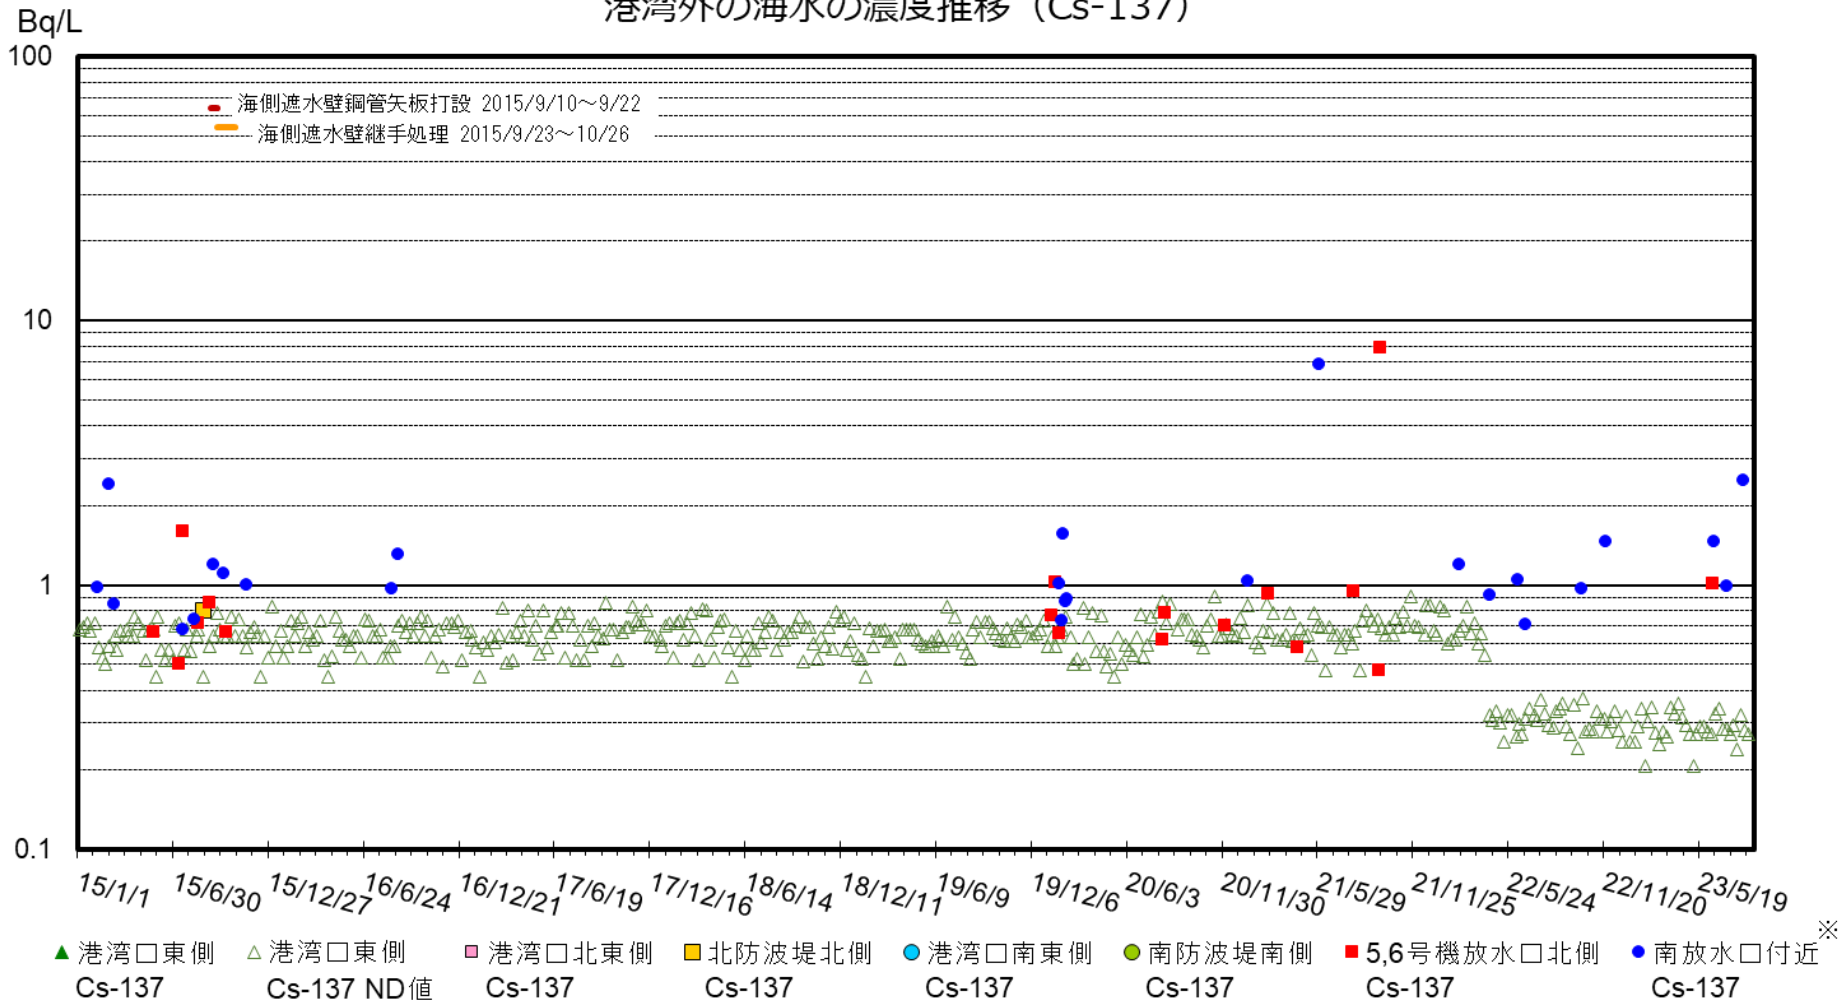
## 港湾外の海水の濃度推移 (Cs-137)

- 海側遮水壁鋼管矢板打設・継手処理の完了後、Cs-137濃度、Sr-90濃度の低下が見られ、低い濃度で推移している。
- Cs-137濃度は、5, 6号機放水口北側、南放水口付近で気象・海象等の影響により、一時的な上昇が観測される事がある。
- Sr-90濃度は、港湾外（南北放水口）で2021年度に変動が見られたが、気象・海象等による影響の可能性など引き続き傾向を注視していく。
