増設ALPS配管洗浄作業における身体汚染発生 を踏まえた対応について

2023年11月30日

東京電力ホールディングス株式会社

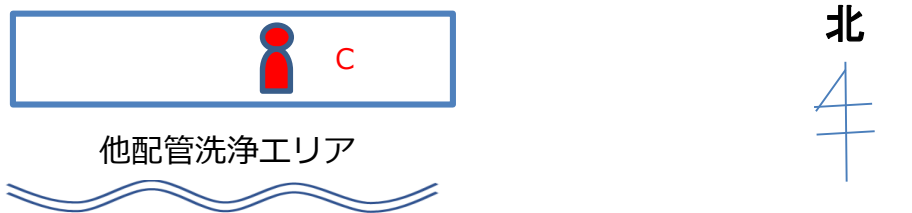
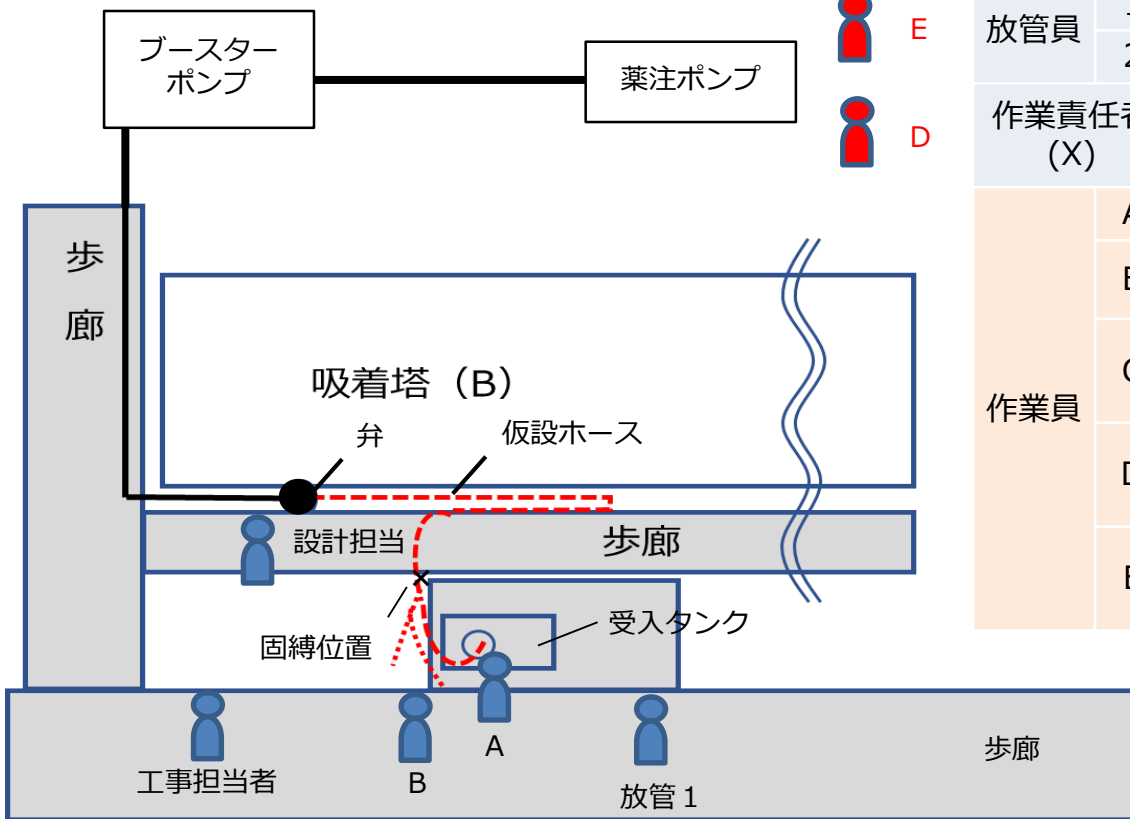
4. 2 工事管理体制・作業員の配置（発生時）

※受入れタンク監視 (助勢) にあつた作業員 A、B は、当日の作業において身体への汚染付着のおそれがないと判断し、カバーオールを着用

記号	役割分担	装備
工事担当者		工事とりまとめ	カバーオール 1重 アノラック下
設計担当		仮設ホース内流動状態の監視等	カバーオール 1重
放管員	1	放射線管理業務	カバーオール 2重
	2	不在（休憩）	—
作業責任者 (X)		三次請け 1 の作業班長代行	別現場
作業員	A	受入れタンク監視	カバーオール 2重
	B	作業班員への指揮 受入れタンク監視（助勢）	カバーオール 2重
	C	他配管洗浄後の状態確認	カバーオール 1重 アノラック上下
	D	薬注ポンプ操作	カバーオール 1重 アノラック上下
	E	薬注ポンプ監視	カバーオール 1重 アノラック上下

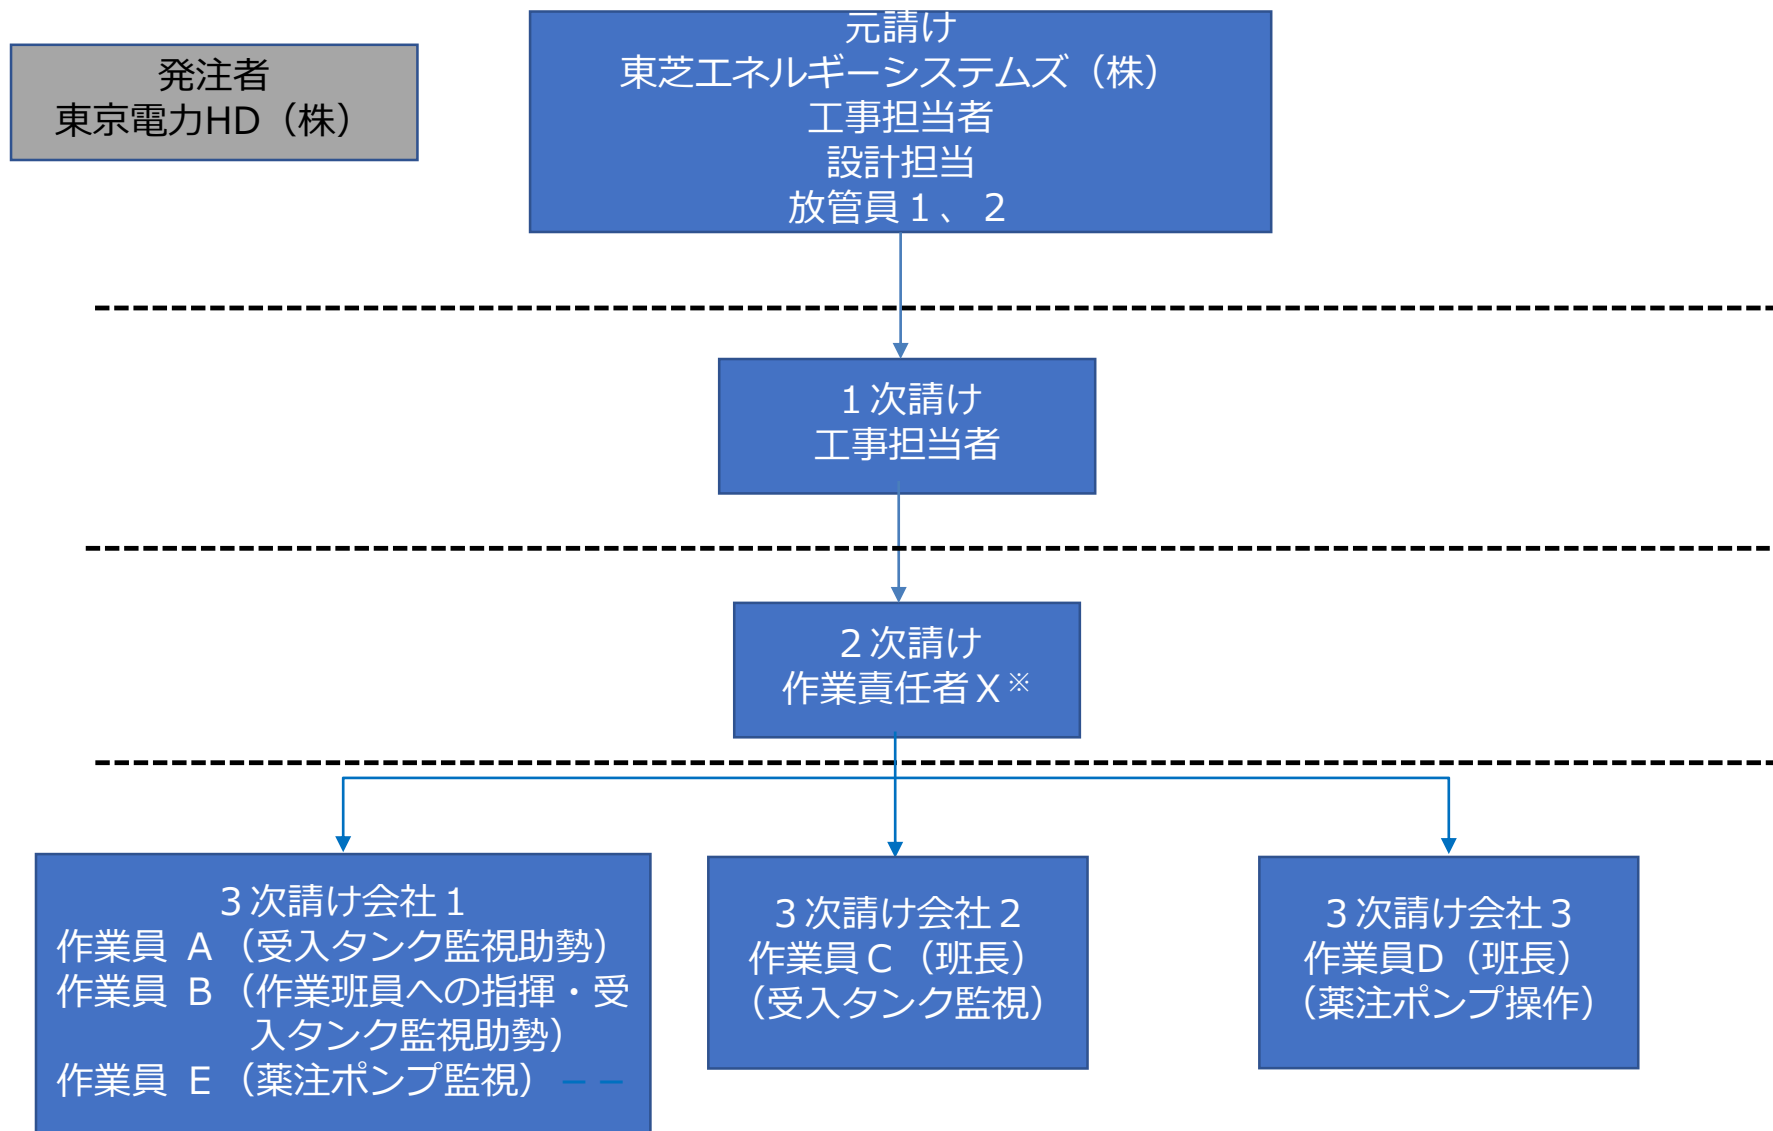
4. 3 請負工事体制

なお、記載している役割は事案発生前

※ 3次請け会社 1 の班長を代行 (他作業の巡視により不在)
