1号機燃料取り出しに向けた工事の進捗について

2023年12月21日

東京電力ホールディングス株式会社

原子炉建屋南面外壁に確認されたホットスポットと対策について (1) **TEPCO**

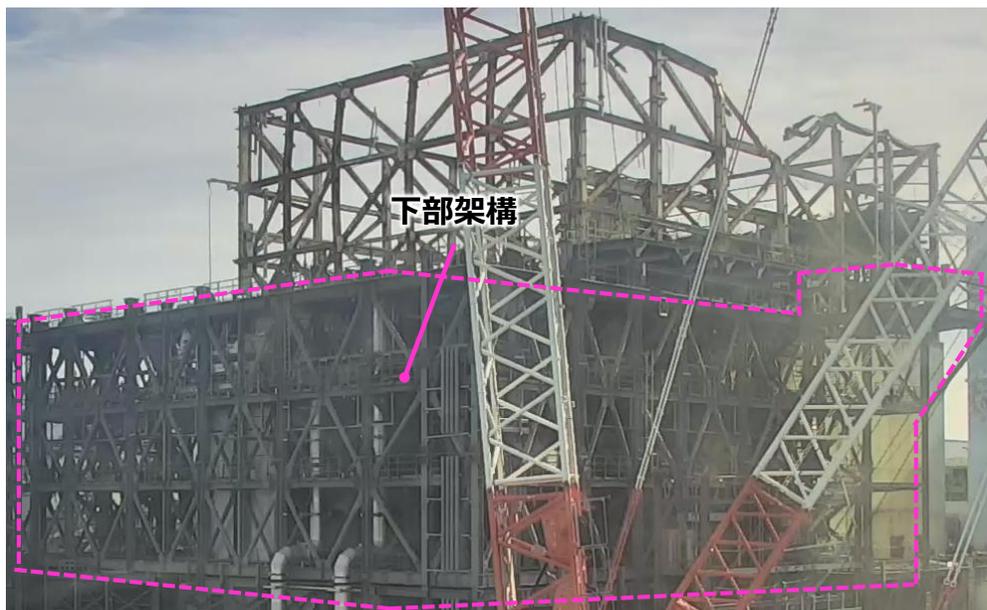
現場状況 (北西面)
(撮影：2023年12月20日)

- 東面はアンカー削孔作業が全数完了し、ベースプレートの設置作業を実施中
- 西面は北側約半分について下部架構の設置が完了し、南側約半分についてはアンカーボルト設置作業等を実施中
- 北面は下部架構の設置が完了した
- 南面はアンカー削孔作業等を行っている

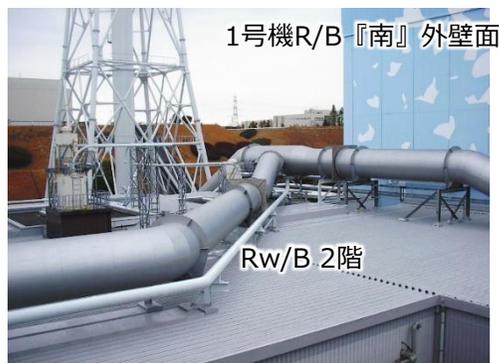
震災前の状況

- 原子炉建屋南面の作業中，外壁にホットスポットを確認した
(表面線量率： γ :最大40[mSv/h]、 $\gamma+\beta$:最大300[mSv/h])
- 南面の一部は1号機Rw/B2階の屋内であったため，当該部の外壁はコンクリート素地となっており，局部的に汚染がとどまるエリアがあると推定

- 現在、遮蔽対策を検討中
- 有人作業が限定的である遠隔操作によるアンカー削孔作業等は継続して進める
- 線量測定の結果から、オペフロ付近の線量も西・北・東面と比較して2倍程度であることから別途遮蔽対策を検討する
- 工程影響は精査中であるが、廃炉工程への影響が最小限となるよう対策や工程短縮策を進める
