# 2号機 PCV内部調査・試験的取り出し作業の準備状況

2024年1月25日

技術研究組合 国際廃炉研究開発機構  
東京電力ホールディングス株式会社

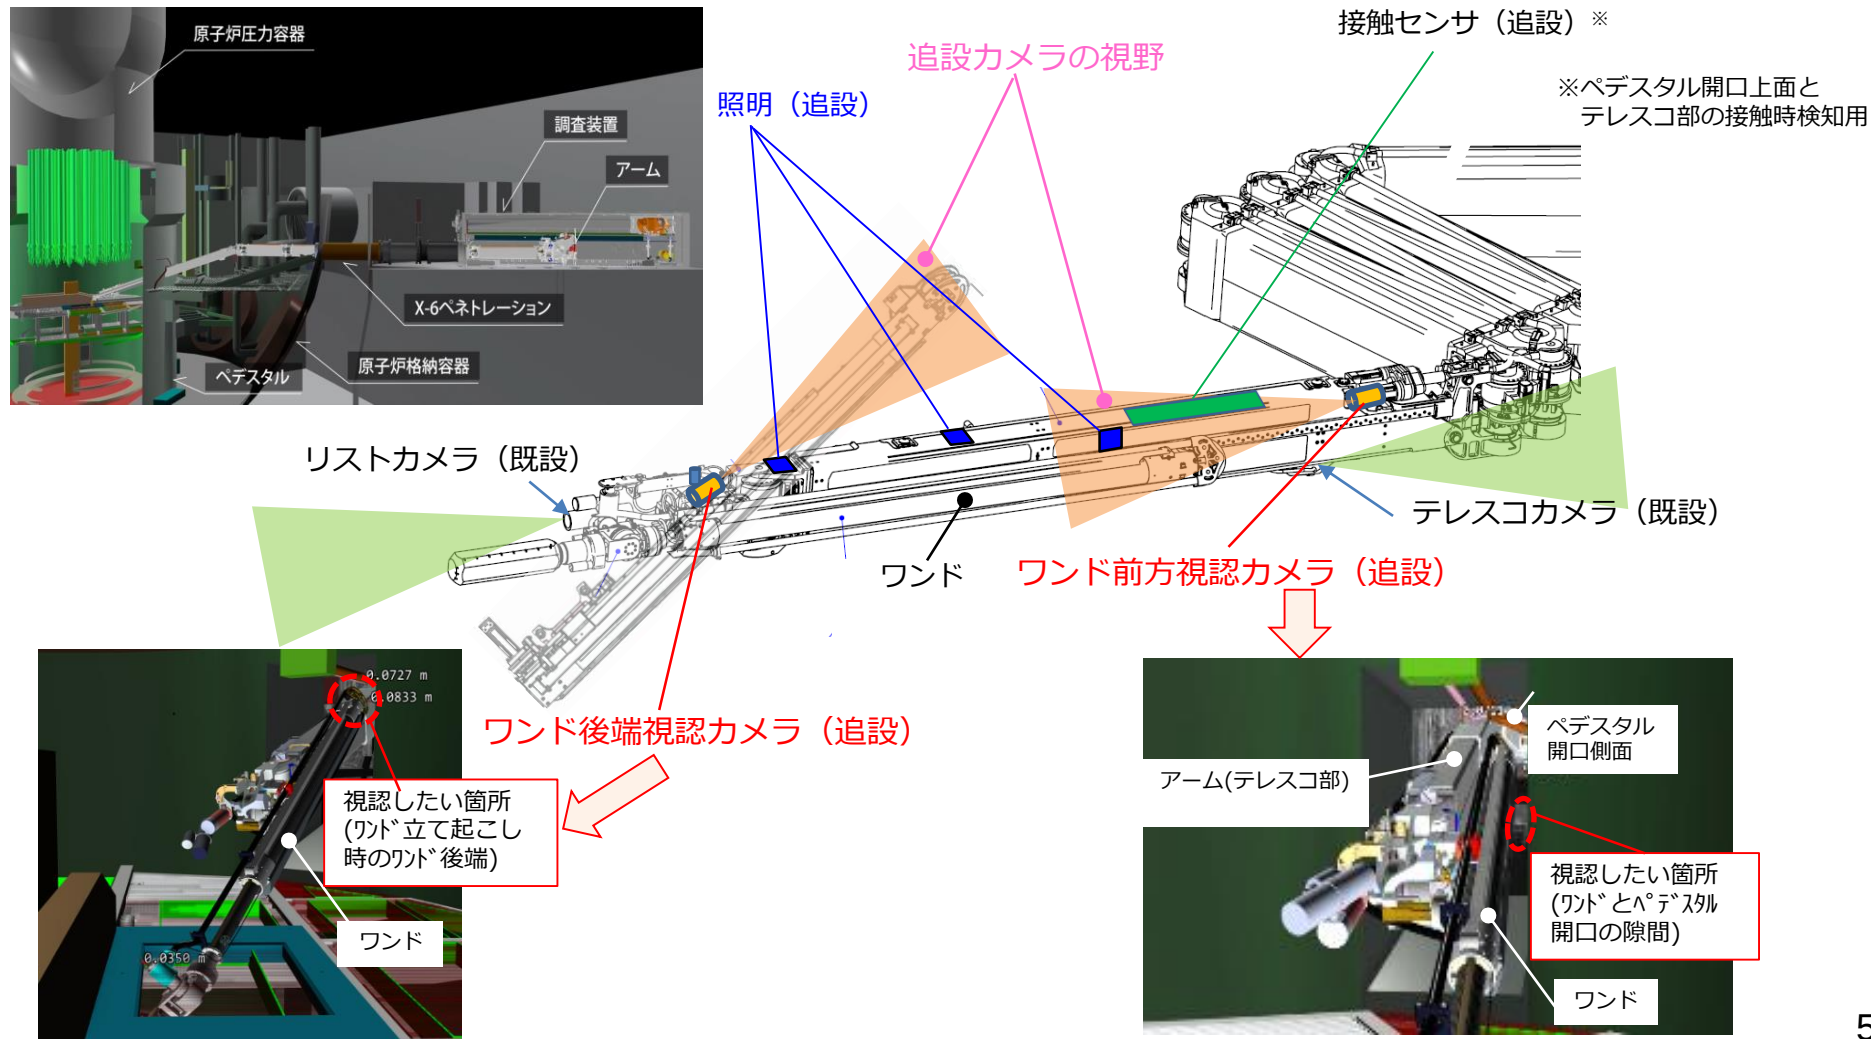
- ワンド後端部及び側面の干渉回避の観点で、カメラ2台及び照明3台を追設、ペDESTAL底部へのアクセス試験にて当該カメラの有効性（視認性）を確認済。

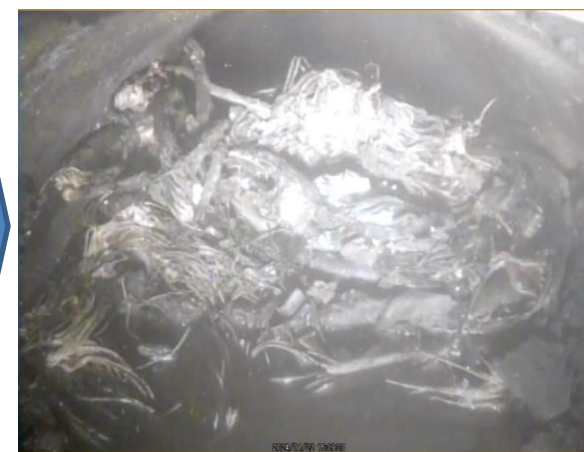
1月22日作業後

- ・ ドーザツールによる突き崩し作業に続き、低圧水噴射による堆積物除去作業を実施
- ・ 事前のモックアップと比較し堆積物の除去に時間を要しているが、徐々に堆積物が除去できてきており、ケーブル類が確認されてきた。また、ペネ下部に泥状の堆積物が残っている状況

- 事前のモックアップと比較し堆積物の除去に時間を要しているが、徐々に堆積物が除去できてきており、ケーブル類が確認されてきた。今後、2月以降、残った堆積物とケーブル類について、高圧水／AWJによる除去を実施していく。
- 低圧水による除去作業結果及び今後の高圧水／AWJによる作業の不確実性に加え、試験的取り出しに向けて、ロボットアームについては、モックアップ試験からアクセスルート構築に時間を要すること、また、事故炉の格納容器内で初めて使用するための信頼性を確認するべく今後も予定されている試験があること等を踏まえ、燃料デブリの性状把握のための燃料デブリの採取を早期・確実に行うべく、まず過去の内部調査で使用実績があり、堆積物が完全に除去しきれていなくても投入可能なテレスコ式の装置を活用し、燃料デブリの採取を行う。その後、ロボットアームによる内部調査及び燃料デブリの採取も行うべく、本試験的取り出しにおける取組を継続。
- ロボットアームによるアクセスルート構築作業に先立ち、テレスコ式の装置でPCV内の堆積物除去後の状態を確認することで、ロボットアーム作業の確実性が向上できると考えている。
- 試験的取り出しの着手時期としては、遅くとも2024年10月頃を見込む。
- 今後も堆積物除去作業、試験的取り出し作業について、安全確保を最優先に着実に作業を進めていく。
