# 減容処理設備の運用開始について

2024年1月25日

# 減容処理設備の概要

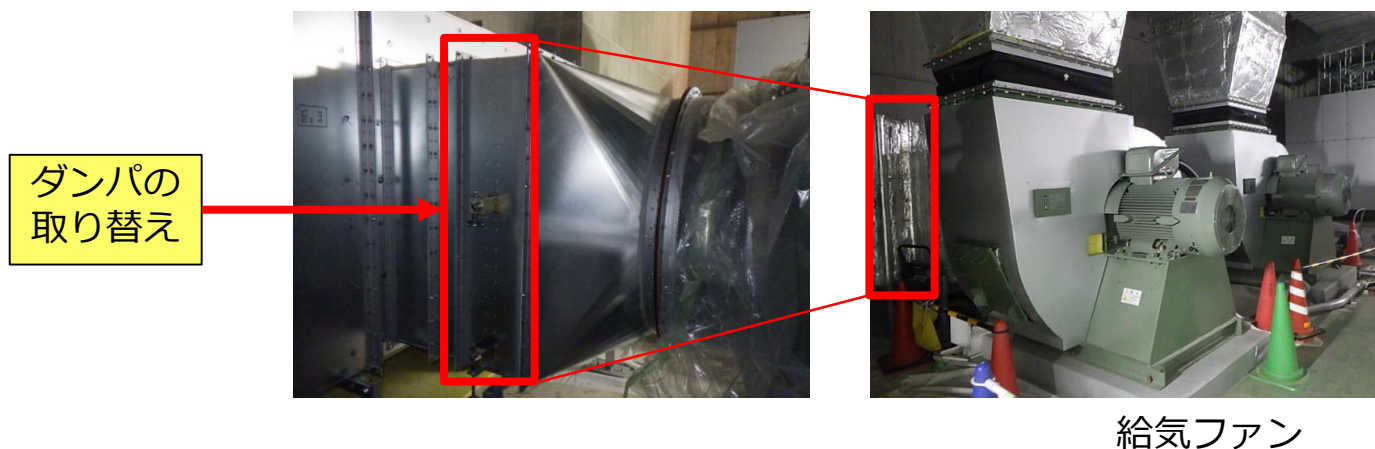
- ✓ 給気ブロア上流のダンパを絞り、給気風量を減らすことで、給気風量+インリーク量  $\approx$  排気風量 となるよう、空調バランスの調整（参考6参照）
- ✓ ダンパを絞るとダンパ内の圧力が高くなり、現在取り付けているダンパの仕様範囲を超えるため、[耐圧性能の高いダンパ・ダクトへの取り替え](#)（下記参照）
  - ・ 既設ダンパの仕様範囲：-2,000 Pa
  - ・ 対策方針を実施した際のダンパ圧力：約-2,800 Pa
- ✓ 空気の流れを見直し、全ての室圧計で負圧となるように再設計

- 耐圧ダンパへの取り替え
- ✓ 工事内容
  - ・ダンパ、ダクトを、耐圧性能の高いものに取り替え  
⇒耐圧性能の高いダンパ・ダクトの  
仕様範囲：-5,000 Pa

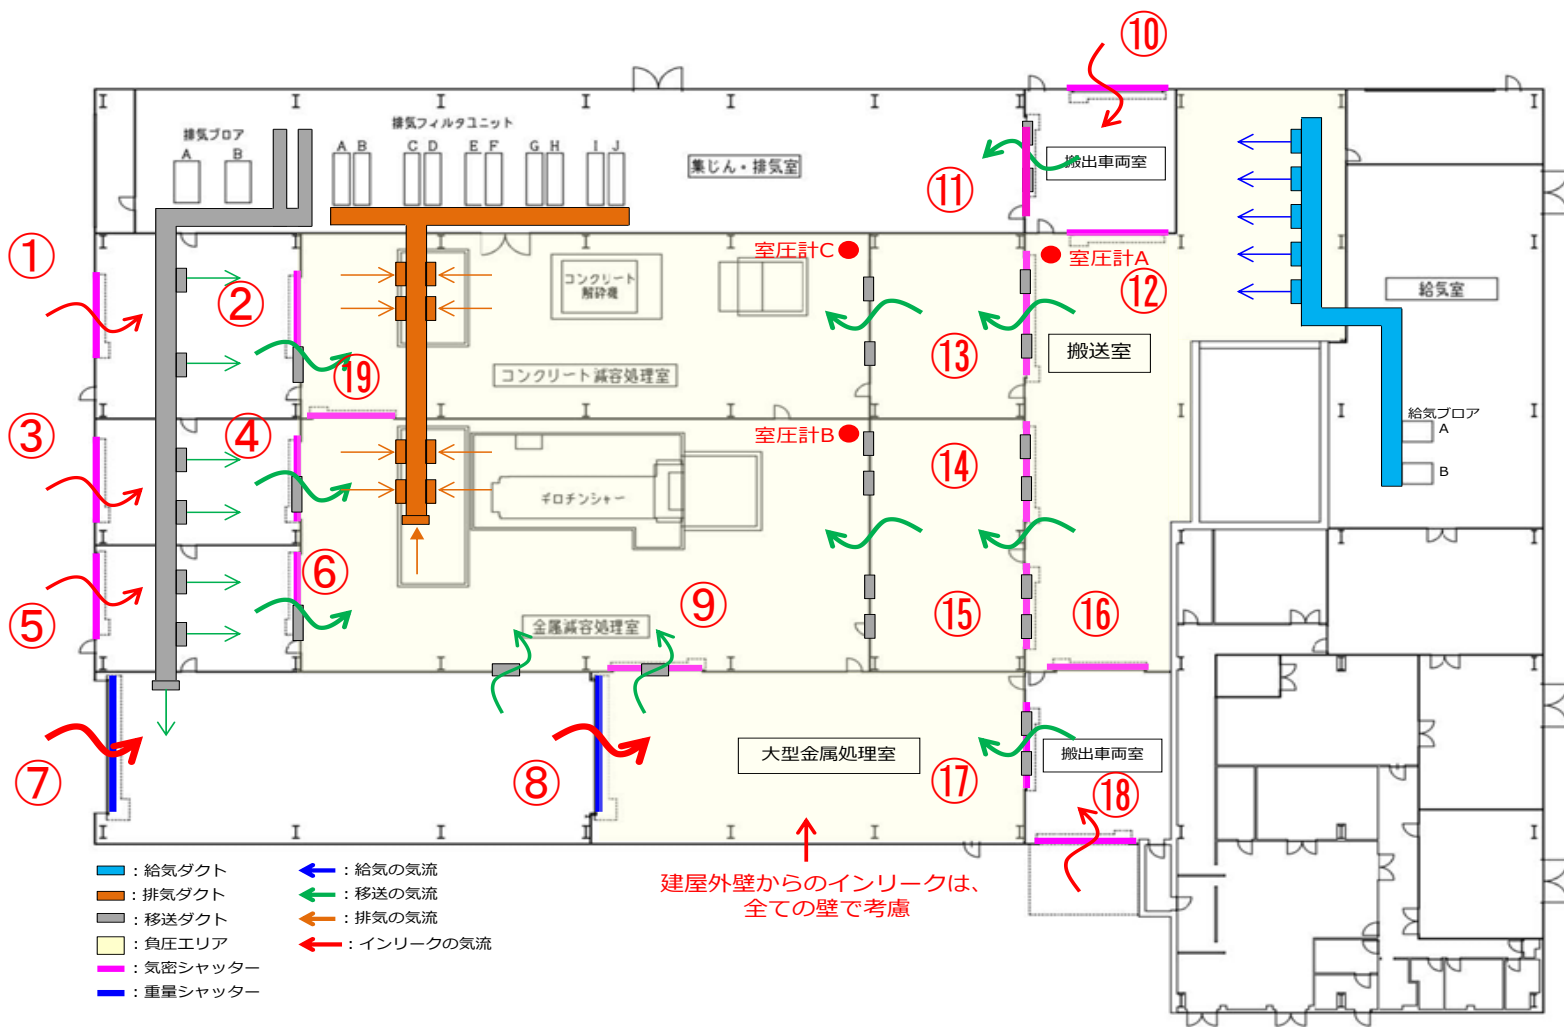
- 設計時に算出したインリーク量（6,300m<sup>3</sup>/h）の内訳は、以下の通り

部位	インリーク量 (m <sup>3</sup> /hr)
シャッター①	220
シャッター③	200
シャッター⑤	230
シャッター⑦	4,030
シャッター⑩	230
シャッター⑱	230
笠木隙間	620
腰壁隙間	370
外壁パネル合わせ目	190
外壁気密扉	0
屋根	0
合計	6,300
