# 高温焼却炉建屋からの放射性物質を含む水の漏えいに関 係する対策の進捗状況

2024年2月29日

東京電力ホールディングス株式会社

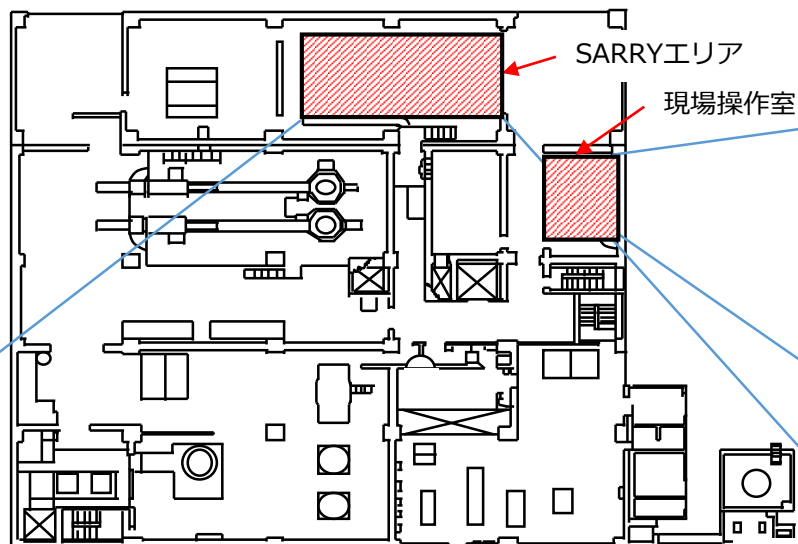
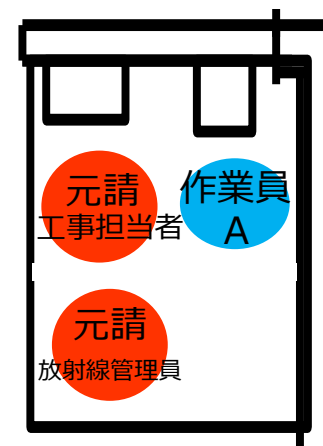
高温焼却炉建屋概要図

手動弁の開閉状態の確認等※

※弁は1か所にまとめて配置されていないため、元請け・作業員の配置は変動

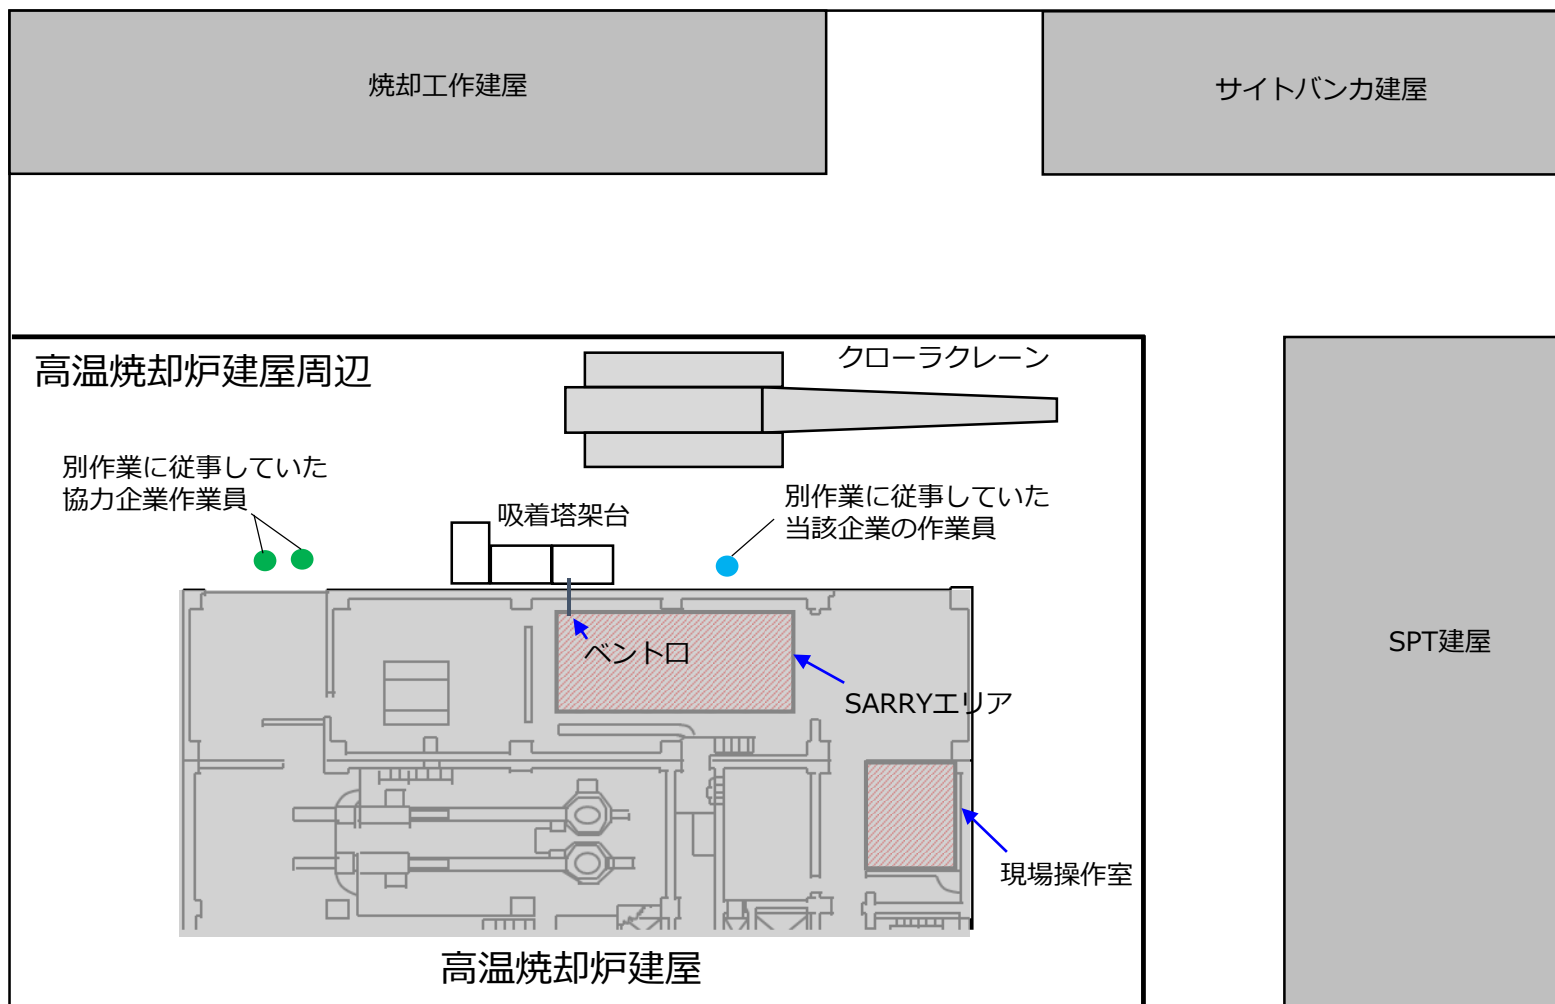
高温焼却炉建屋屋外 概要図

- 2月7日、午前8時53分頃、協力企業作業員が、高温焼却炉建屋東側壁面の地上高さ約5mに設置している第二セシウム吸着装置（サリー）ベント口（吸着装置内で発生する水素の排出用）から、建屋外へ水が漏えいしていることを確認。
- 同時間帯、停止中のサリーでは、弁点検のため、ろ過水の通水による線量低減作業が行われており、午前9時10分頃、ろ過水の元弁を閉めたことにより、午前9時16分頃、水の漏えい停止を確認。
- 漏えいした水は、ろ過水と混合した系統水であり、漏えい箇所の敷き鉄板上には約4m×4m×深さ1mmの範囲で水溜まりがあることを確認。鉄板の隙間から土壌へ漏えい水が染み込んだ可能性があるため、応急処置として当該エリアを区画することで立ち入り制限を実施。
- 作業員の身体汚染は無く、また、敷地境界モニタリングポストや連続ダストモニタ、排水路モニタに有意な変動がないことを確認しており、この漏えいに伴う外部への影響は確認されていないが、継続して各種モニタの監視を実施中（外部への影響は確認されていない）。
- 放射性物質の漏えい量等を精査し、漏えい量を約1.5m<sup>3</sup>、Cs-137およびCs-134の総和で約66億ベクレルと評価。
- 漏えいした水の処理については2月7日に漏えいした鉄板上の水溜まりの除去を完了。2月8日から、地中に染み込んだ可能性がある土壌について掘削除去を開始しており、2月18日までに汚染土壌回収作業を完了。なお、除去した土壌は専用の保管コンテナに格納し、瓦礫類と同様の管理を実施。

## 【参考4】 事案発見者の位置図（建屋外）
