# 1号機RCW系統で確認された堆積物の分析結果について

※ RCW：原子炉補機冷却系

2024年2月29日

東京電力ホールディングス株式会社

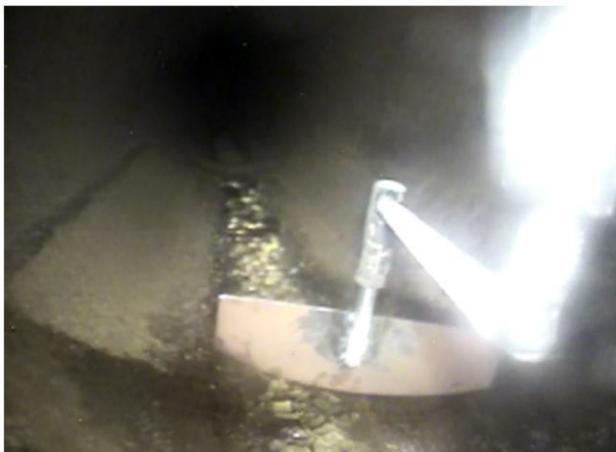
堆積物回収中

- 2023年2月にRCW入口ヘッダ配管底部の堆積物の採取を遠隔にて実施。
- 堆積物回収治具を用いて、配管内の堆積物を掻き寄せ、治具に付着した堆積物を回収。
- なお、配管内は電解穿孔装置による穿孔の影響等により、液溜まりができる状態だった。
