1号機 PCV内部調査（気中部調査）について

2024年3月28日

東京電力ホールディングス株式会社

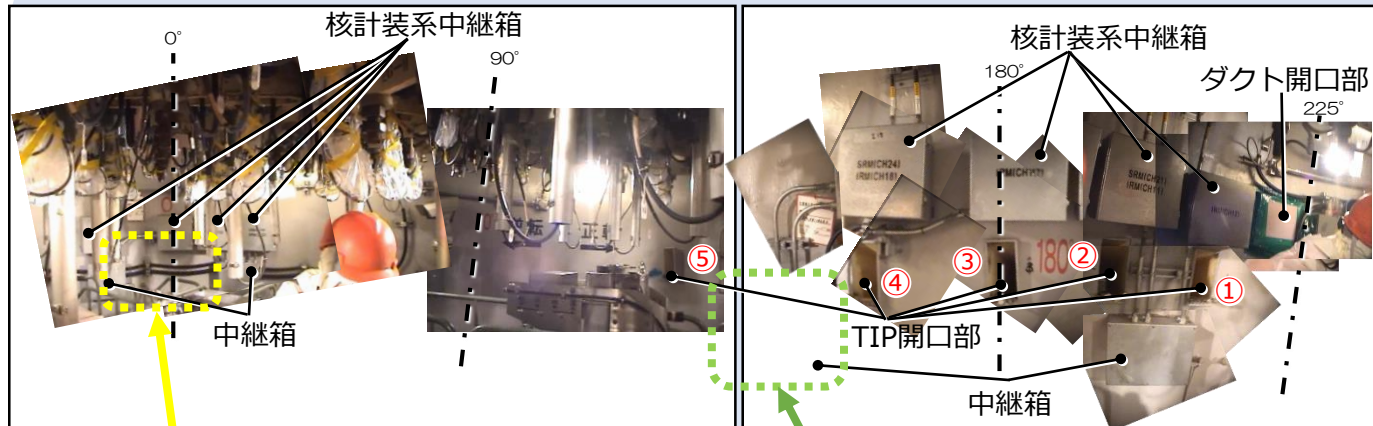
【震災前：定期検査時】ペDESTAL内壁面(左：0°~90°付近、右：180°~225°付近)

■ 写真②：ペデスタル内0°側のペデスタル壁面の様子。写真①と同様に一部変色があるが、著しい損傷は無く、コンクリートが残存している。また、ケーブルの中継箱等が確認されており、変色及び変形していると推定。

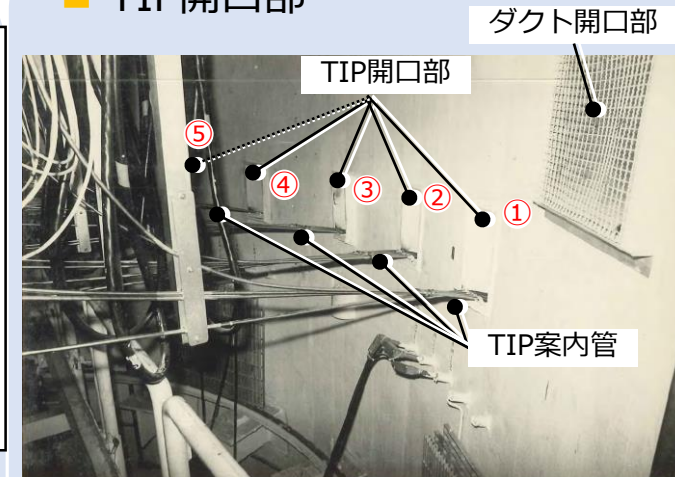
【震災前：建設時】TIP開口部(180°付近)

■ 写真①：ペDESTAL内180°付近の様子。既設のTIP開口部があり、TIP関連機器と推測される機器が下方方向に垂れている。ペDESTAL壁面については、0°および90°付近と同じく著しい損傷は確認されていない。

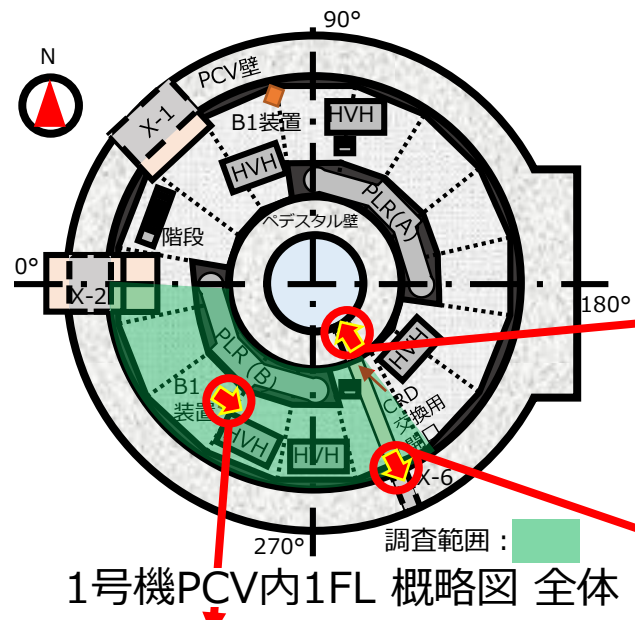
写真1. CRD交換用開口の状況(ちらつき補正後)

■ 写真①：ペDESTアル外から見たCRD交換用開口の様子。開口部前には落下物があるものの、ペDESTアル壁に大きな損傷はない。既設構造物は経年劣化と考えられる変色があるが、概ね形を保っている

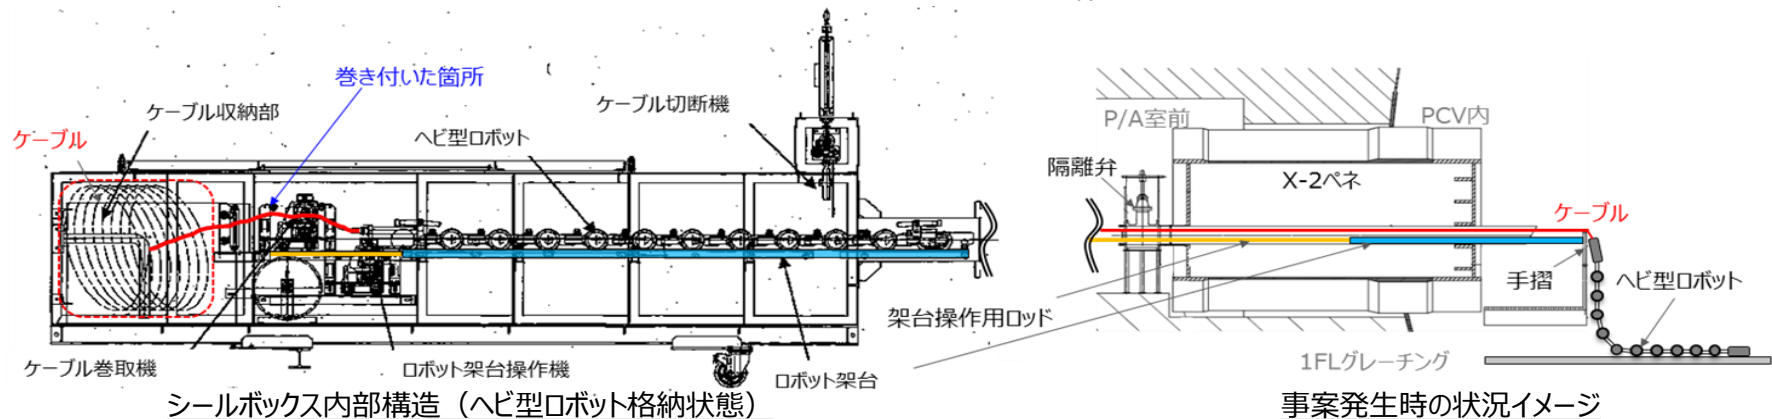
- ヘビ型ロボットの有線ケーブルが延伸できなくなった原因を調査した結果、ケーブル送り出し操作時に、シールボックス内のケーブルガイドローラ※取り付け台座に有線ケーブルが巻き付いたことにより、有線ケーブルをPCV側へ送り出せなくなることを確認しました。
- 3月8日までに再発防止対策の有効性を確認できたことから、3月14日に小型ドローンを用いたペDESTAL内部の調査を実施する予定です。
- 一連の作業にあたっては、周辺環境に影響を与えないよう、安全を最優先かつ慎重に進めてまいります。

※ケーブルガイドローラ：有線ケーブル収納部からケーブル巻取機までのケーブルルートを確保し、補助するローラ

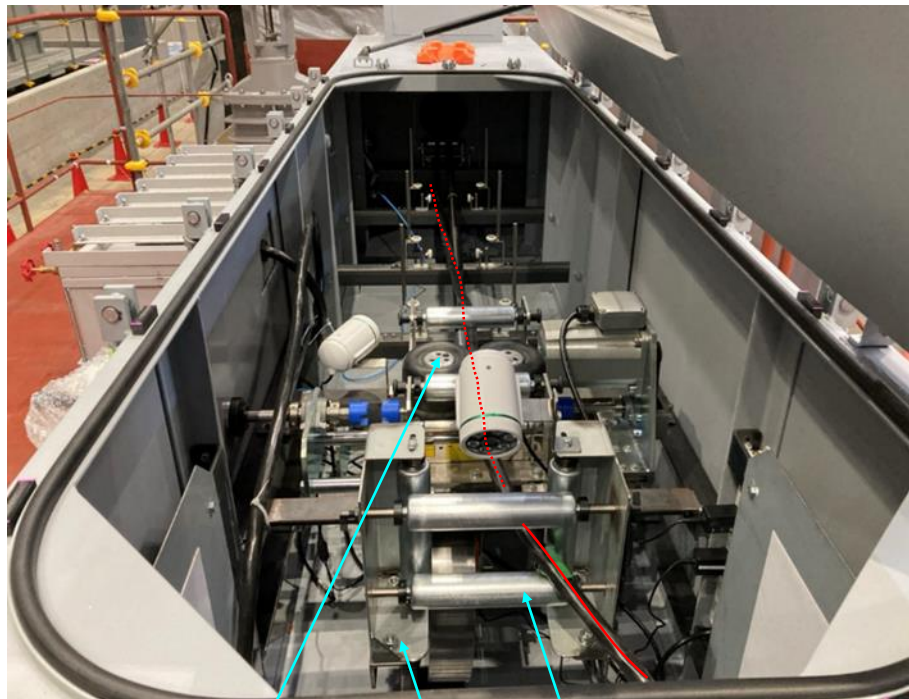
正常な状態 (モックアップ時の写真)

- 通常は有線ケーブルがケーブルガイドローラを介してケーブル巻取機に導かれるルートを通ります。
- 本事案では有線ケーブルがたわむことによって通常とは異なるケーブルルートとなることで、ケーブルガイドローラ取り付け台座に引っ掛かり、ケーブルを延伸することができなくなりました。

ケーブル巻取機 ケーブルガイドローラ
 ケーブルガイドローラ取り付け台座
