6号機高圧電源盤6Cの電源停止 及び火災報知器の作動について

2024年6月27日

東京電力ホールディングス株式会社

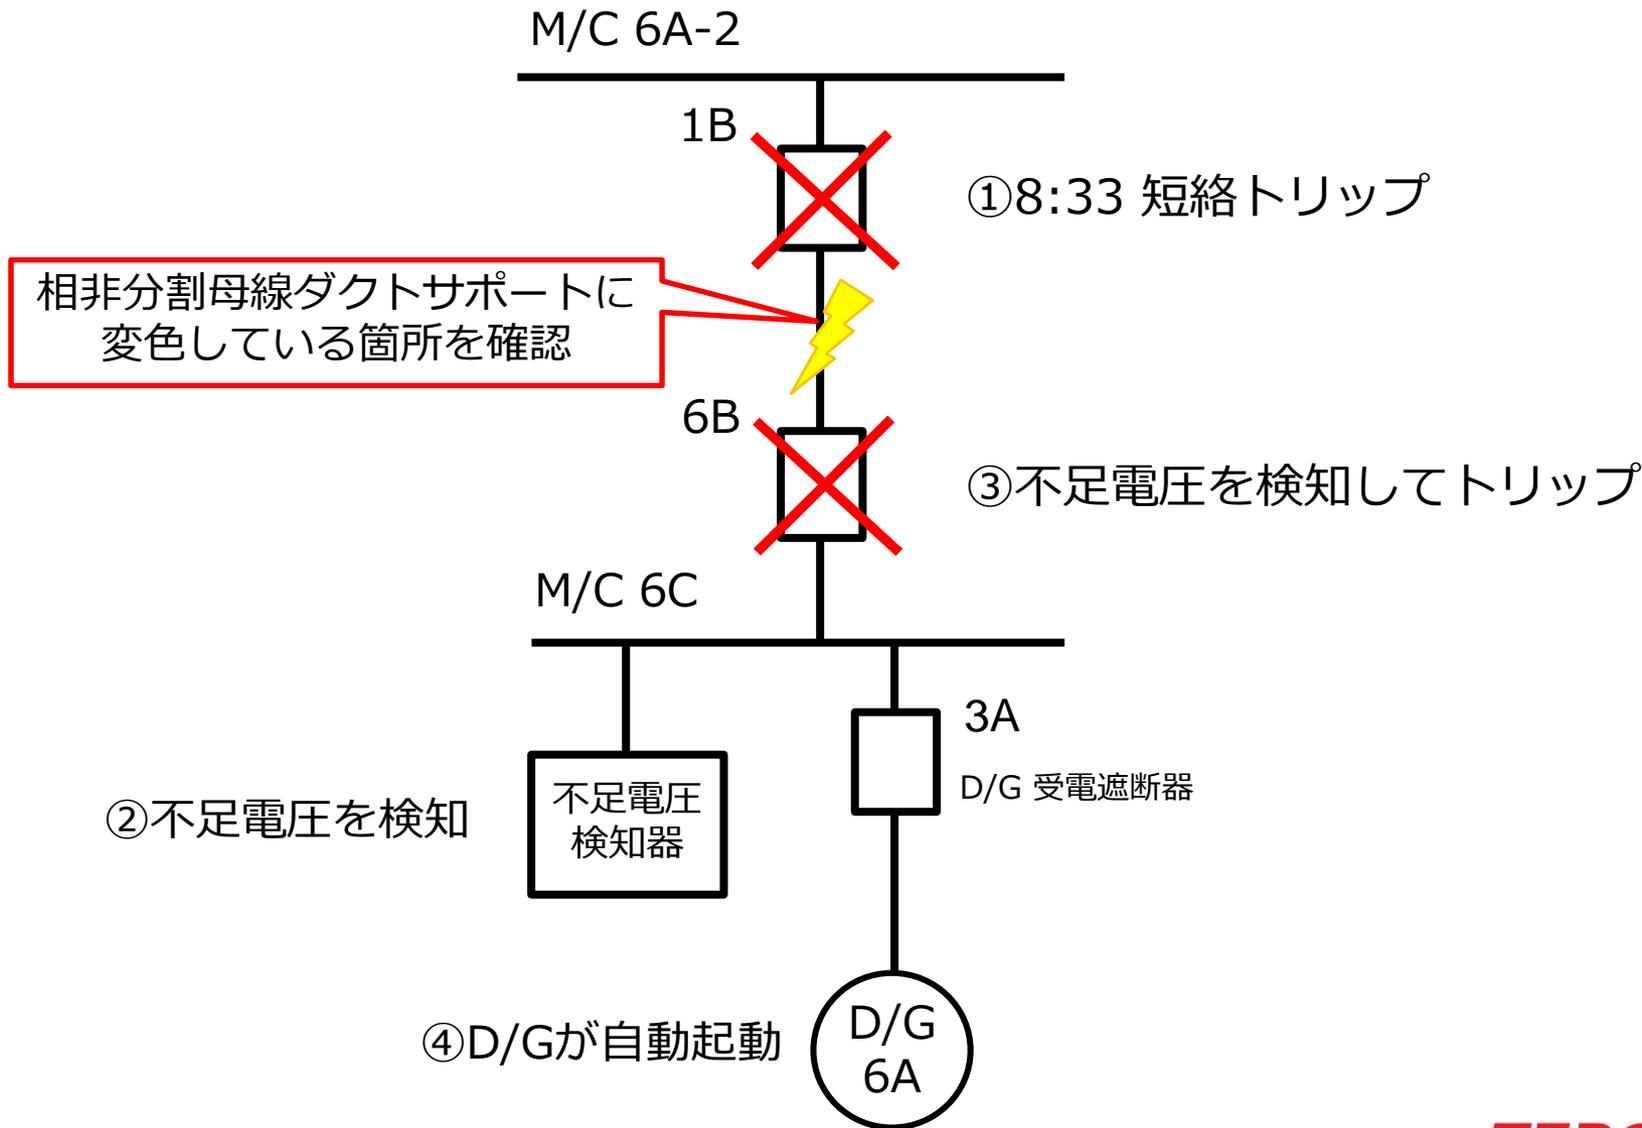
1. 事象の概要（補足：M/C 6C単線結線図）

2024年6月18日 08:33頃 6号機M/C 6A-2(1B)しゃ断器がトリップし、M/C 6C(6B)受電しゃ断器がトリップ(M/C 6C母線停止)により、D/G6Aが自動起動する事象が発生。

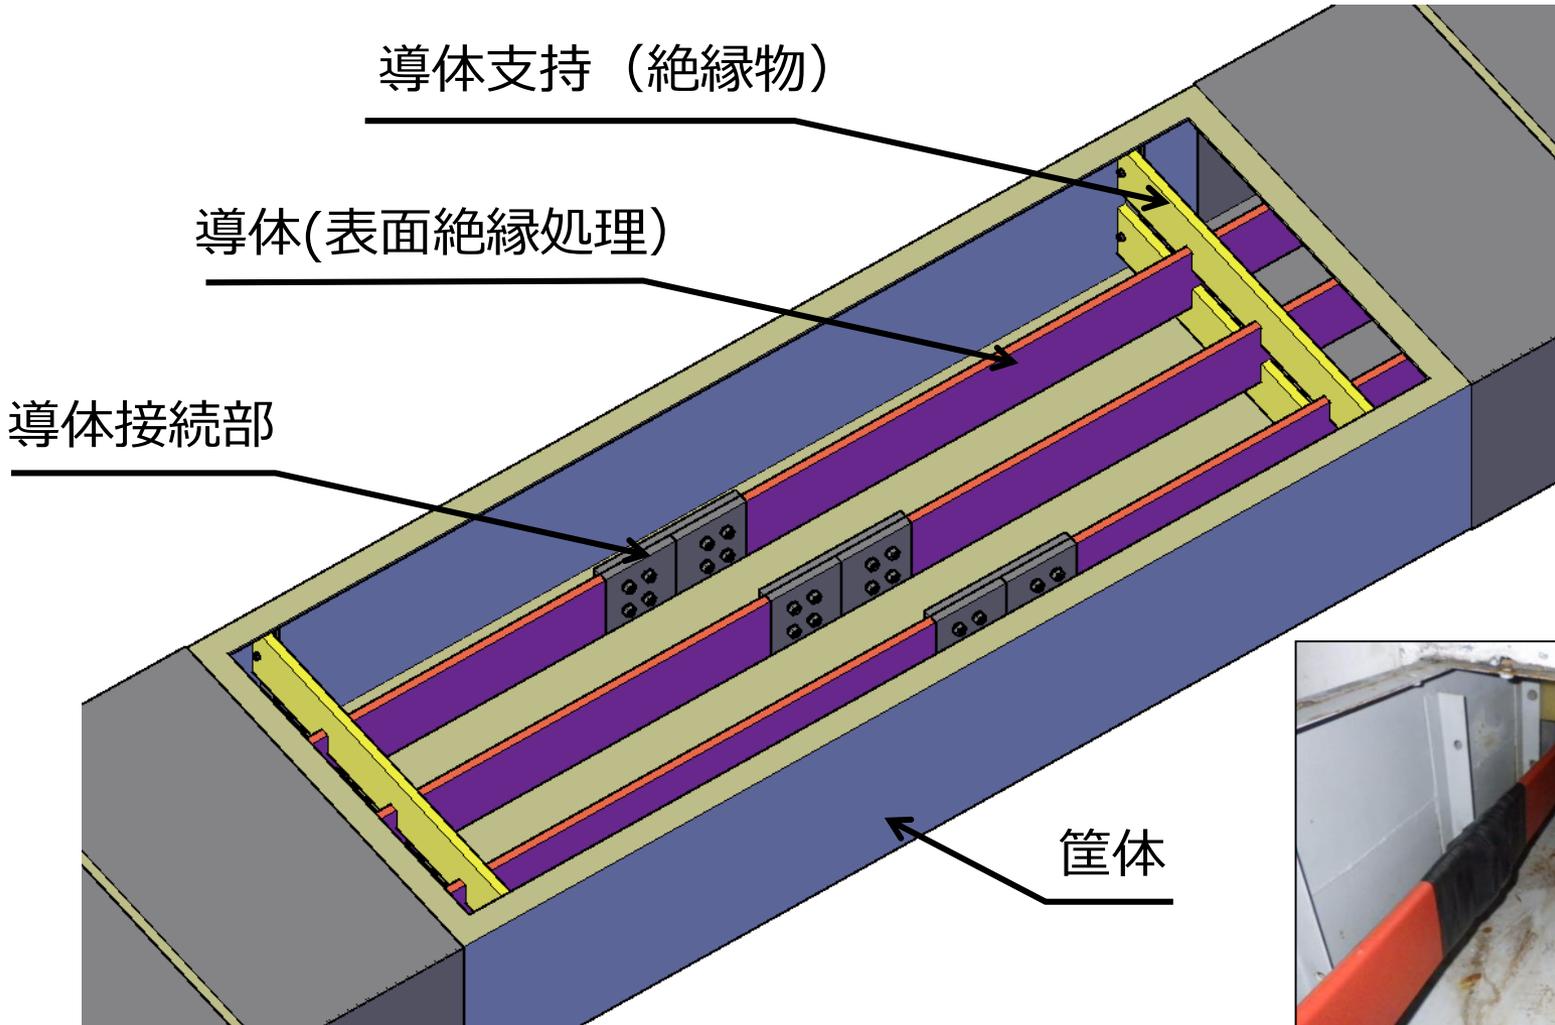
【参考】相非分割母線構造

相非分割母線ダクトサポート
付近に変色している箇所が
あることを確認

ケーブルとノンセグ接続部
の健全性は確認済み
