# 福島第一原子力発電所事故調査 中長期計画の取り組み状況

2024年7月25日

東京電力ホールディングス株式会社

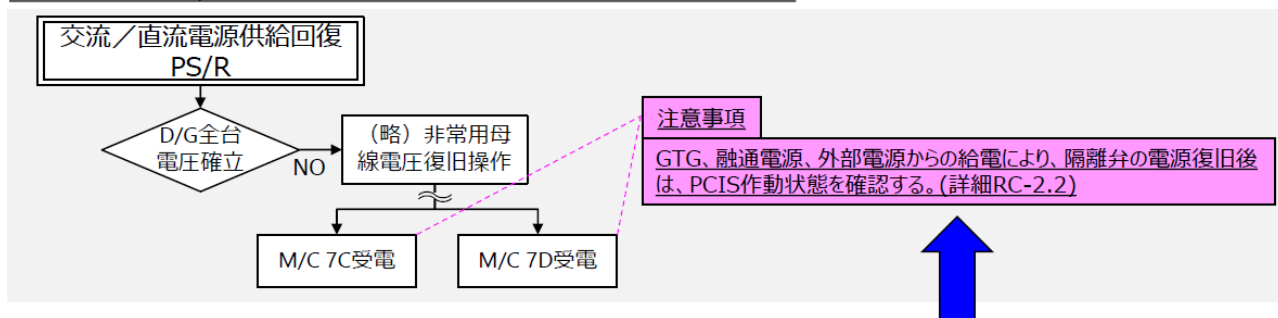
EOPにおけるPS/R「交流／直流電源供給回復」手順書フロー概要

1 F 1 号炉において R C W 配管や R C W サージタンクの高線量汚染が確認されており、落下した溶融燃料が格納容器ベデスタル内にある R C W 配管を損傷し、放射性物質等のリークパスを形成したことが推定されている。

RC「スクラム」のフローとのリンクをとり、PCISの作動状態の確認を強化する手順とした

この知見を踏まえ、隔離弁の電源復旧後はベデスタル配管損傷による放射性物質の系外放出防止のため、R P V 破損前までに P C V 内側・外側隔離弁（P C I S）の作動状態を確認すること。

- 今回の1F1号炉の知見を踏まえ、隔離弁の閉止を確実にするために、受電する負荷の見直しを実施した。見直しの結果、注水を最優先とする観点から負荷を限定する目的で対象外となっていた一部の隔離弁を負荷として追加することとし、全ての隔離弁を受電する手順とした。

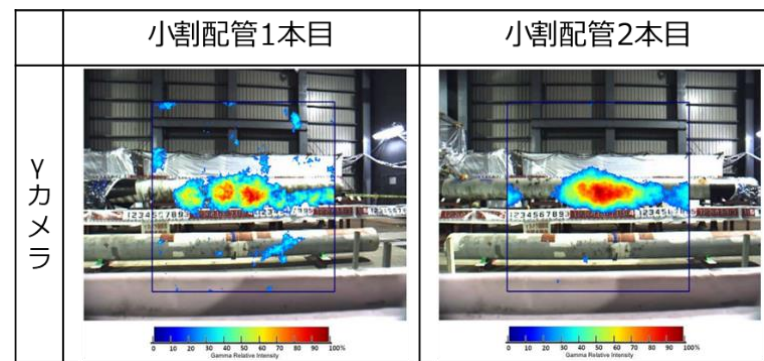
γカメラ測定結果（8m位置）

- 1,2号機SGTS配管撤去は、2022年3月から切断作業を開始し、5月に2号機側の配管1本目を切断した。6月に2本目の切断作業を開始した際、ワイヤーソーの噛み込み等の不具合が発生したため、一時作業を中断。その後、切断装置の信頼性向上対策を実施し、2023年4月18日より作業を再開した。（9/10箇所（2023年7月14日時点））
- 2022年5月に切断した配管1本目については、同月にγカメラ測定を実施した。
  - ✓ γカメラ測定結果（8m位置）：線量が高い線源は配管中央にあると推測
  - ✓ γカメラ測定結果（4m位置）：線量が高い線源は配管下部に付着していると推測
- γカメラで高汚染が確認された部分で且つ、発泡ウレタン材が注入されていない部位の内部確認（映像取得）及びスミヤ採取を実施した。
- 2023年12月、日本原子力研究開発機構（JAEA）の協力により、採取したスミヤ試料について非破壊分析（γ線スペクトル測定、SEM-EDS観察）を実施した。
  - ✓ γ線スペクトル測定ではCs-134, Cs-137が検出された。
  - ✓ SEM-EDS観察では、Feが主成分であり、（U, Zrといった）燃料由来の成分は確認されなかった。

上流側（2号機側）配管      下流側（排気筒側）配管

配管の向きは向かって右が下流側

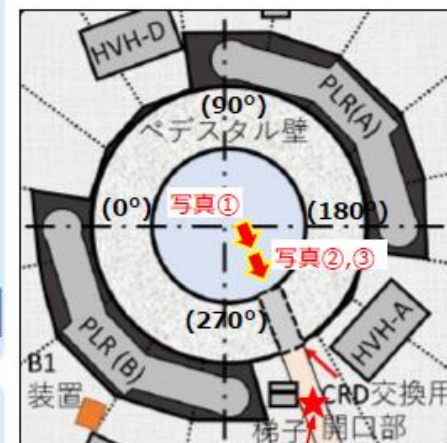
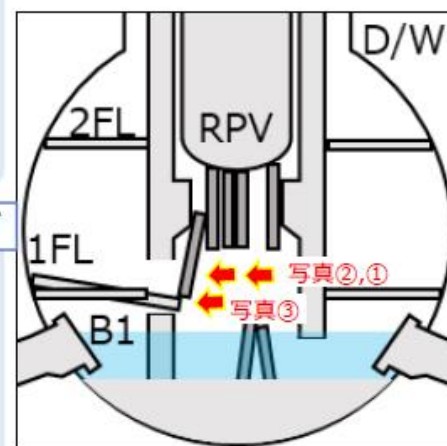
1号機PCV内1FL 拡大図(概略)

- 写真③：写真②の黄色点線枠の写真。脱落したCRDハウジングの下部はCRD交換用レールの上に落下していると推定。

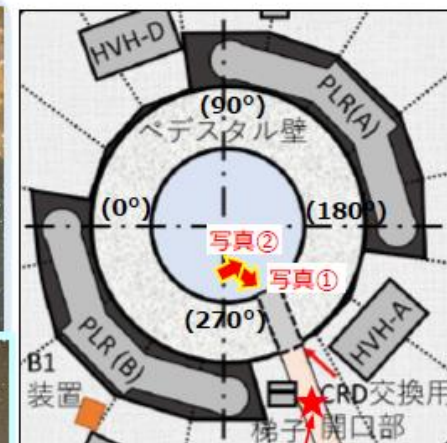
ヘビ型ロボット待機位置  
1号機PCV内1FL 拡大図(概略)

- 写真①：CRD交換用開口部付近の脱落しているCRDハウジングの上部の塊状の物体。塊状の物体の中にはつらら状になっている部位がある。上部に集中して固まっていることから、上方より移行してきたものと推定。

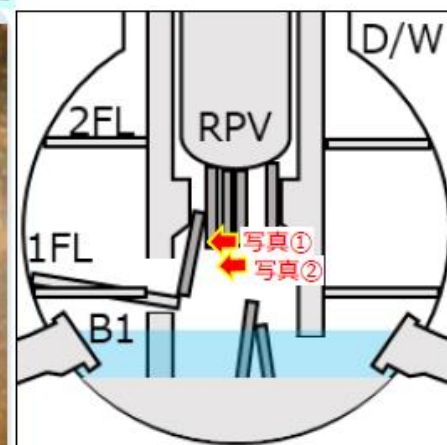
1号機PCV内縦断面図(概略)

- 写真②：CRD交換用開口部付近の脱落しているCRDハウジングよりもベデスタル内側にある塊状の物体。CRD関連機器にぶら下がるように固まっている。写真①と同様に、上方より移行してきたものと推定。
