1/2号機排気筒ドレンサンプピットの対応状況について (マンホール止水対策およびピット水の汚染源調査)

2024年8月29日

東京電力ホールディングス株式会社

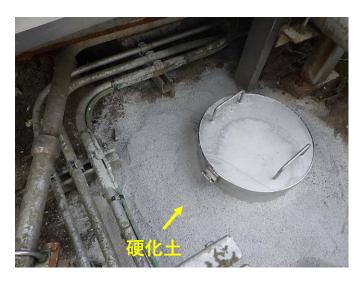
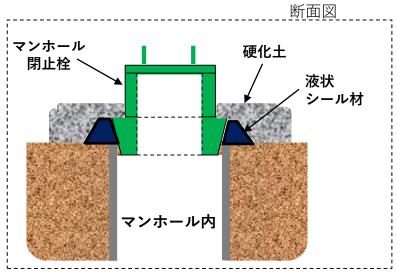
閉止栓取付後、 硬化土を敷設

■ 実施概要:マンホール蓋を取り外し、閉止栓を取付した後閉止箇所すき間に液状シール材を塗布。その後マンホール周りに硬化土を敷設。

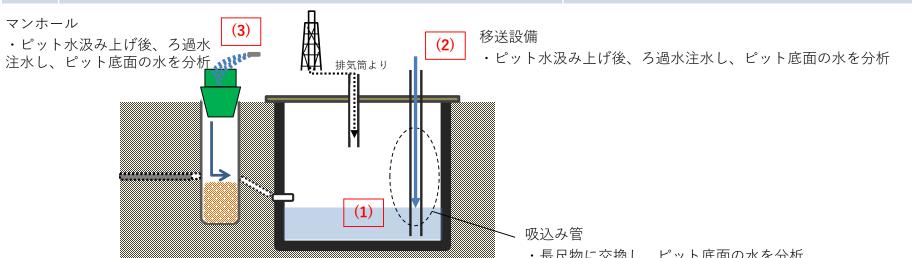
調査の概要

調査 手順	実施項目	目的
(1)	吸込み管を長尺物に交換し、ピット底部の水を分析	ピット内底面・側面に付着・堆積している放射性 物質の影響を確認
(2)	ピット内水を汲み上げ後、移送設備側からろ過水をピット内に注水し、ピット水を入れ替える。 その後ピット内水を分析	ピット内底面・側面に付着・堆積している放射性 物質の影響を確認
(3)	ピット内水を汲み上げ後、マンホールからろ過水を注水し、ピット 内水を分析	マンホール底部に堆積している土砂・側面に付着している放射性物質の影響を確認
