2号機使用済燃料プールスキマサージタンク 水位低下の対応状況について

2024年8月29日

東京電力ホールディングス株式会社

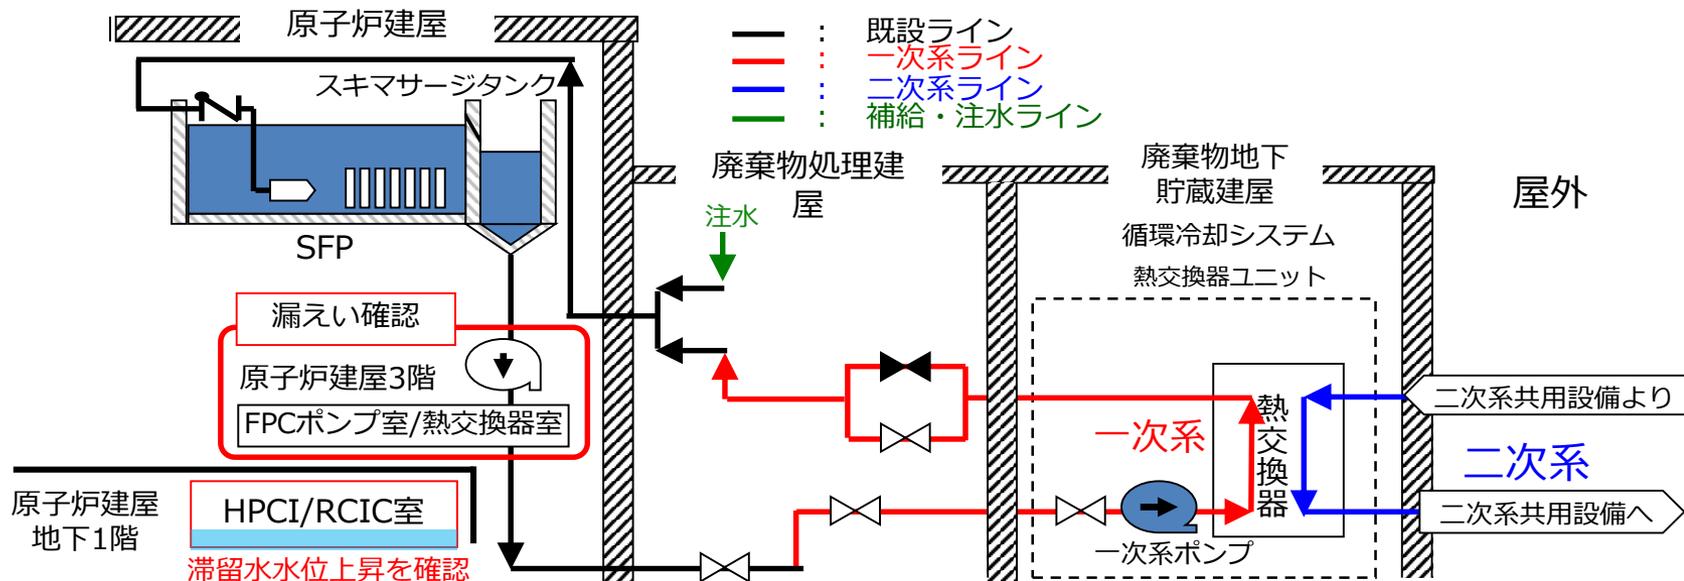
■ 2号SFP系統概略図

- ✓ 8月9日 13:05 2号機使用済燃料プール（以下、SFP）スキマサージタンクのレベル低下を確認。
- ✓ その際、2号機SFPの水位が低下していないこと、その後、2号機原子炉建屋地下1階のうち高圧注水系（以下、HPCI）室の滞留水水位が上昇していることを確認。
- ✓ 8月9日 16:36 スキマサージタンク水位低下の原因調査のため、SFP一次系ポンプを計画的に停止。
- ✓ その後、遠隔操作ロボット（SPOT）により、原子炉建屋3階のFPCポンプ/FPC熱交換器室より水の流出があることを確認した。なお、流出した水は、原子炉隔離時冷却系室（以下RCIC室：HPCI室に隣接）の集水ピット（床サンプ）に通じる床面の排水口に流れており、現時点で他のエリアへの拡大は確認されていない。
- ✓ 8月10日 06:52 2号HPCI室の水位上昇の停止を確認したことから、水の流出が停止したものと判断。
- ✓ また、滞留水の水位は、建屋周辺サブドレン水位よりも低いことを確認しており、漏えいした水は建屋内に留まっている。

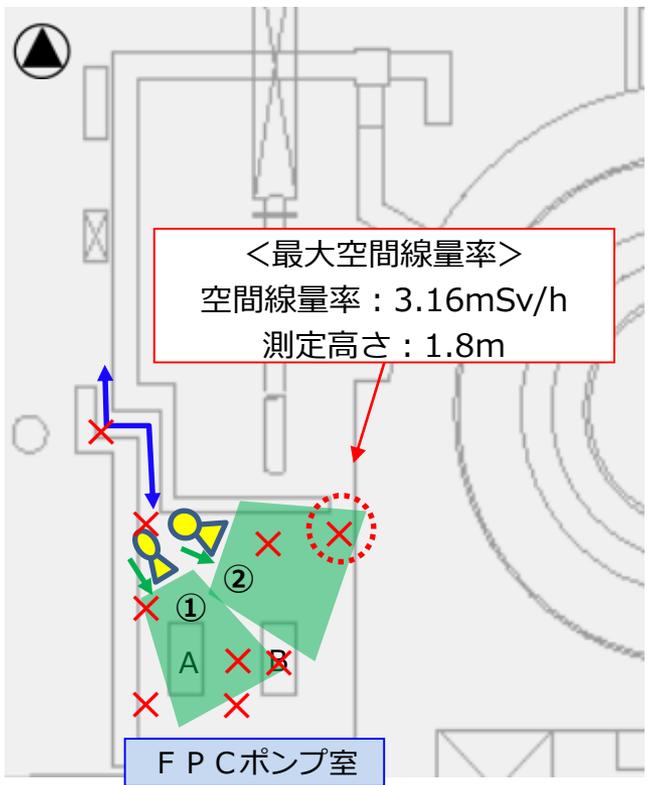
調査状況(遠隔操作ロボット)	現場状況写真

- FPCポンプ(A)西側床面に水溜まりを確認しましたが、機器・配管・弁等には漏えいが疑われる箇所は確認できなかった。
- 9箇所の空間線量測定 (γ) を実施したところ、「0.60~3.16mSv/h」であった。

<p> <最大空間線量率> 空間線量率：3.16mSv/h 測定高さ：1.8m </p> <p>F P Cポンプ室</p> <p>

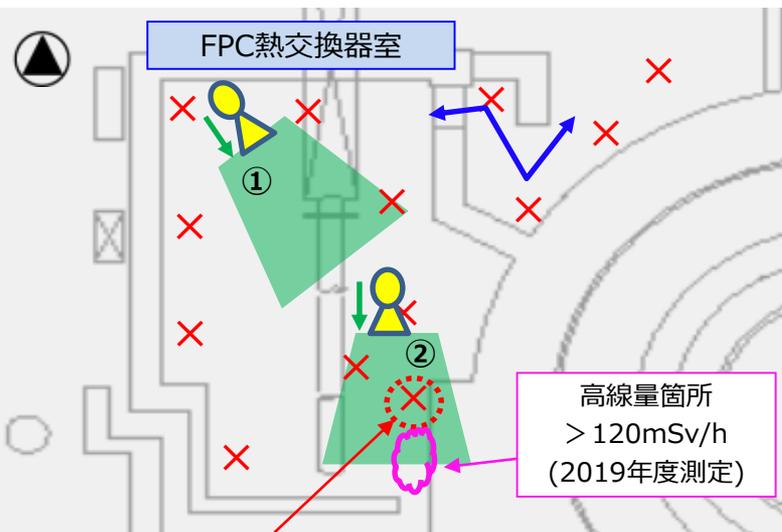
調査状況 (遠隔操作ロボット)

- FPC熱交換器北側エリアに水溜まりを確認しましたが、機器・配管・弁等には漏えいが疑われる箇所は確認できなかった。
- 13箇所の空間線量測定 (γ) を実施したところ、「2.03~22.0mSv/h」であった。

<最大空間線量率>

空間線量率：22.0mSv/h

測定高さ：1.0m

※干渉配管があり、遠隔操作ロボットにて進入ができなかったことから、高線量箇所(>120mSv/h)の手前を測定

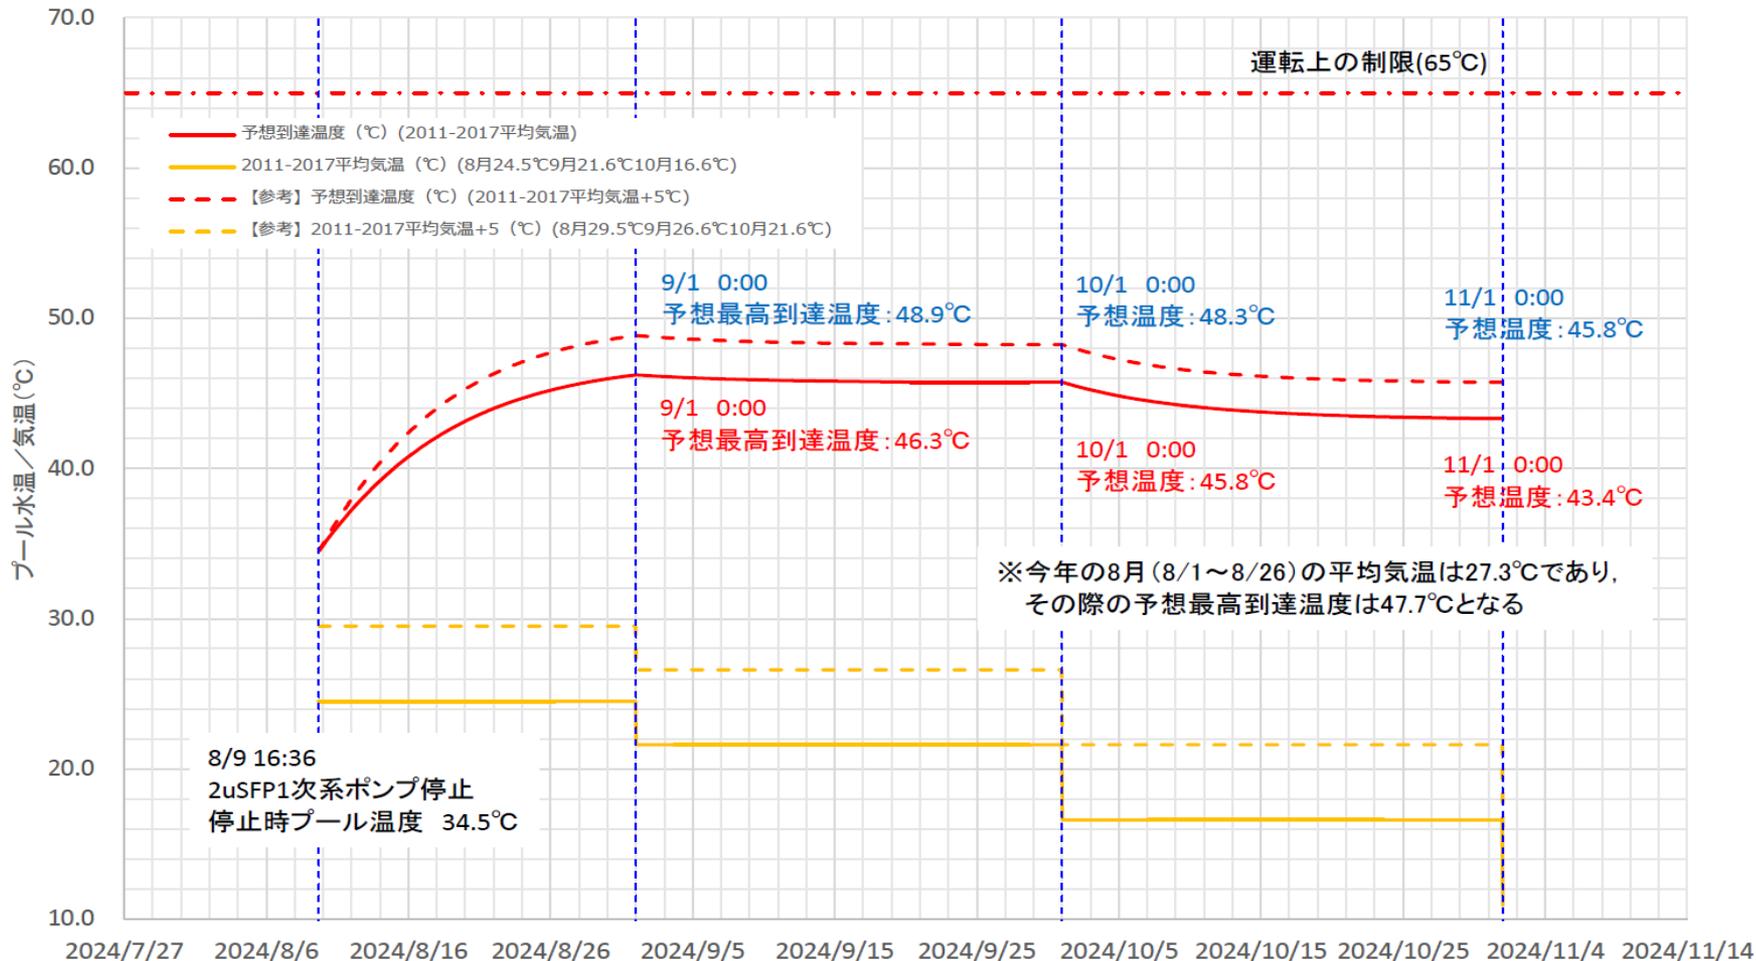
補足1. 2号機SFPの温度上昇予測

■ 冷却停止中の2号機SFPプール水温度評価において、プール水温度の初期上昇は0.06℃/h程度、プール水温度は最大で46℃程度と評価しており、運転上の制限である65℃に到達しないことを確認。

(停止期間 : 2024/08/09 16:36 ~ 2024/11/01 00:00)
