# 2号機 PCV内部調査・試験的取り出し作業の状況

2024年9月26日

技術研究組合 国際廃炉研究開発機構  
東京電力ホールディングス株式会社

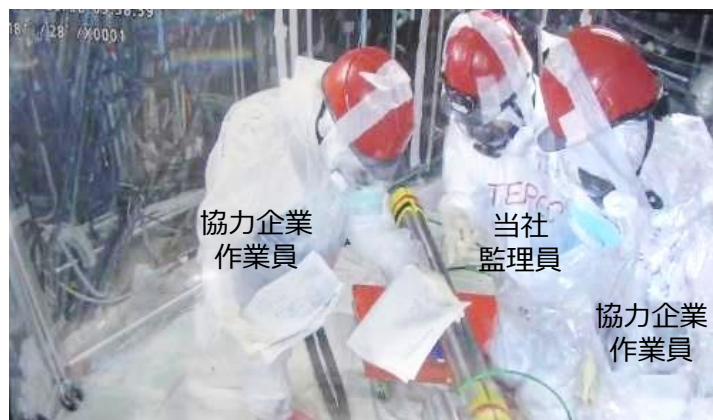
押し込みパイプの復旧作業（現場確認状況）

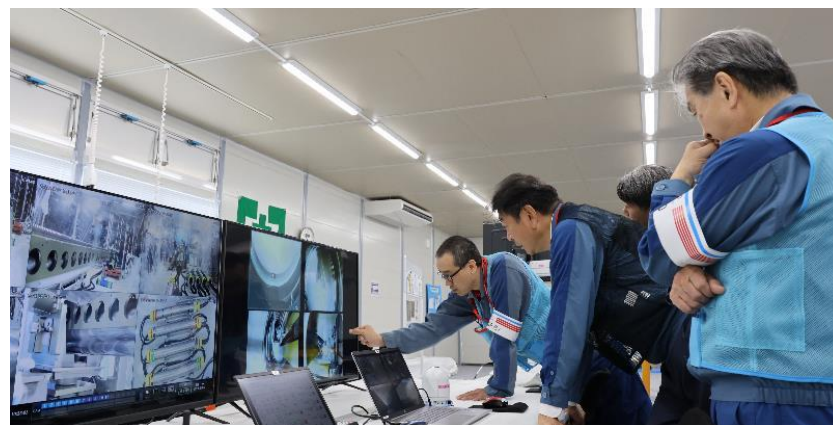
遠隔操作室確認状況

- 識別番号を重装備や遠隔カメラでも視認できるように見やすい位置に記載。
- 押し込みパイプ端部の保護シートに色違いのカラーテープを貼り付け。

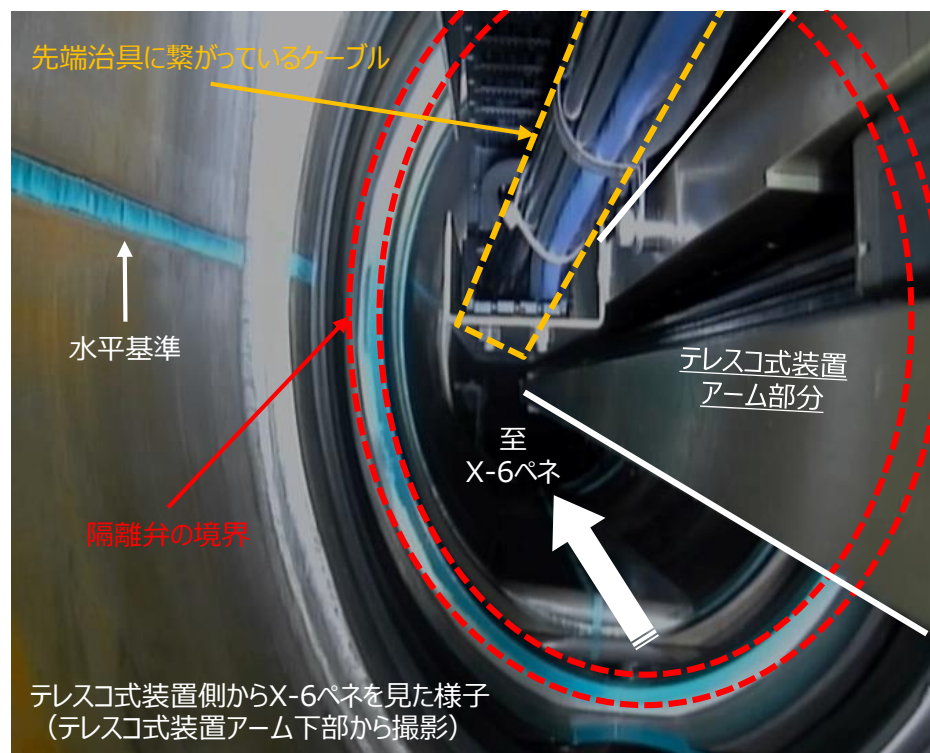
- 9月10日から、試験的取り出し作業（ガイドパイプの挿入）を実施
- ガイドパイプ（内筒）に押し込みパイプ①を接続し、隔離弁の開操作を行い、ガイドパイプを挿入し、テレスコ式装置の先端治具が隔離弁を通過

試験的取り出し作業状況（隔離弁通過）

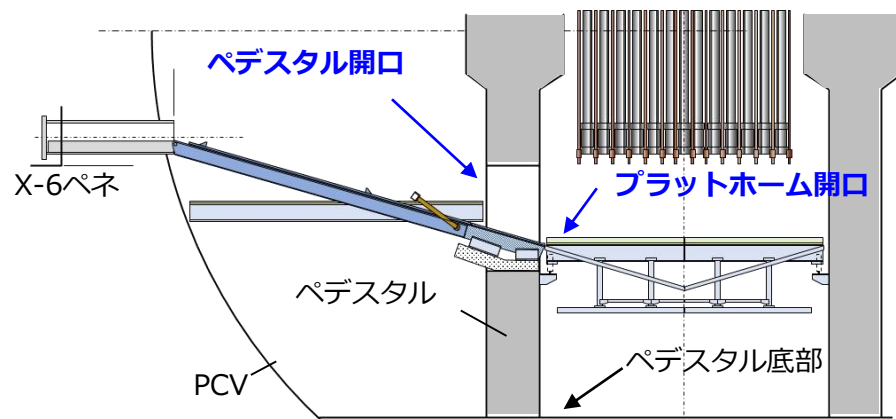
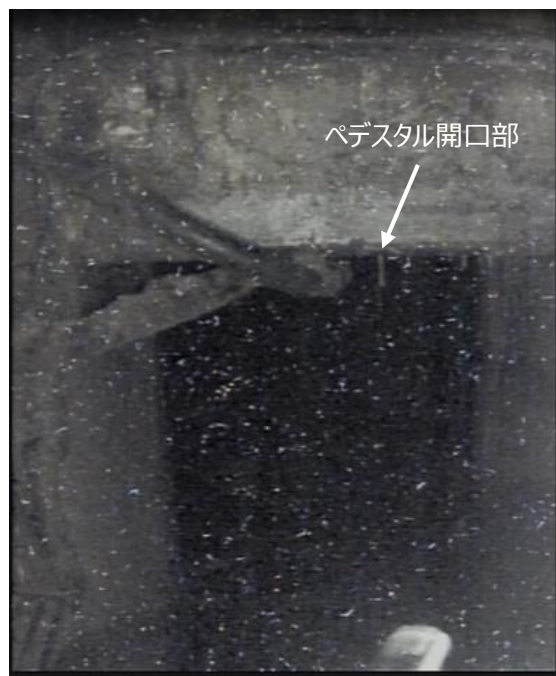
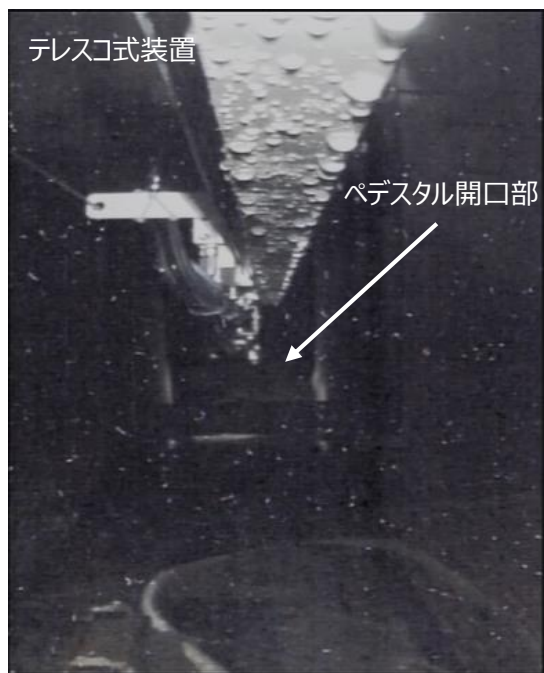
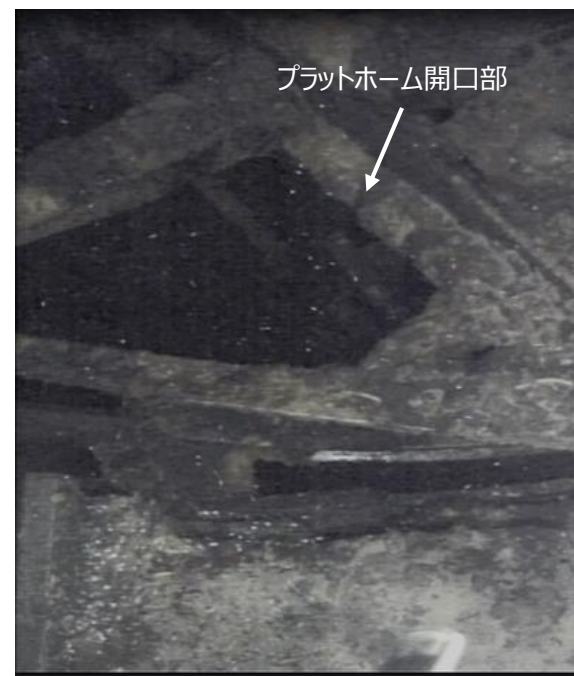
- 9月14日 テレスコ式装置のガイドパイプのPCV内への挿入をペDESTAL開口付近まで実施。その後、テレスコ式アームの動作確認（チルト、テレスコ部、先端治具）及び、ペDESTAL底部の状況を確認

テレスコ式アームカメラの画像（ペDESTAL開口部、プラットホーム開口部の状況）

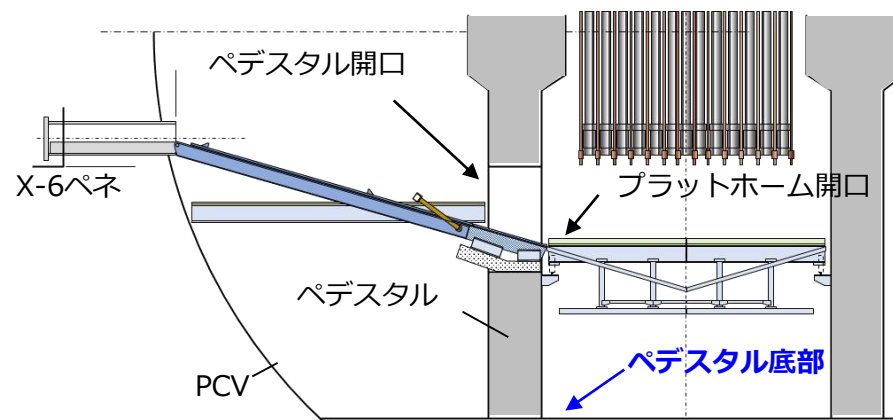
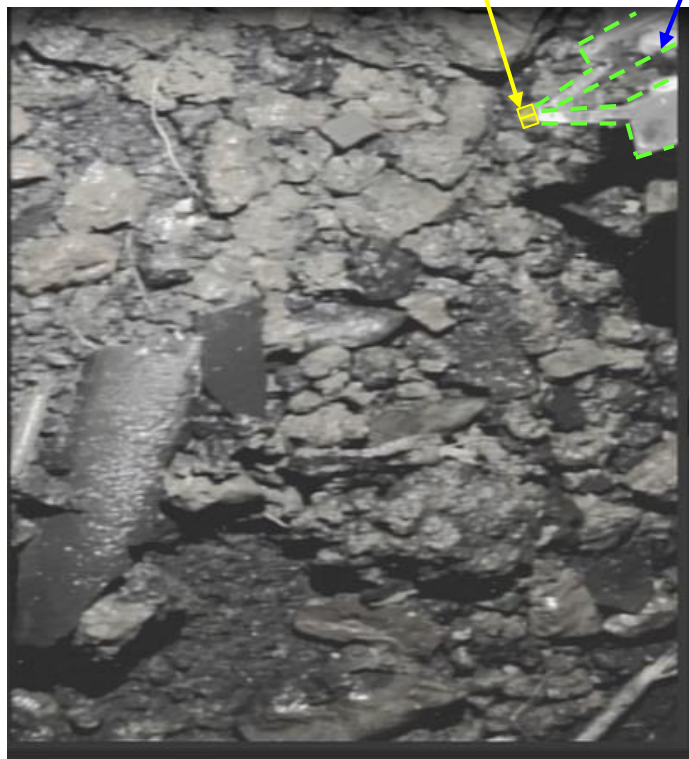
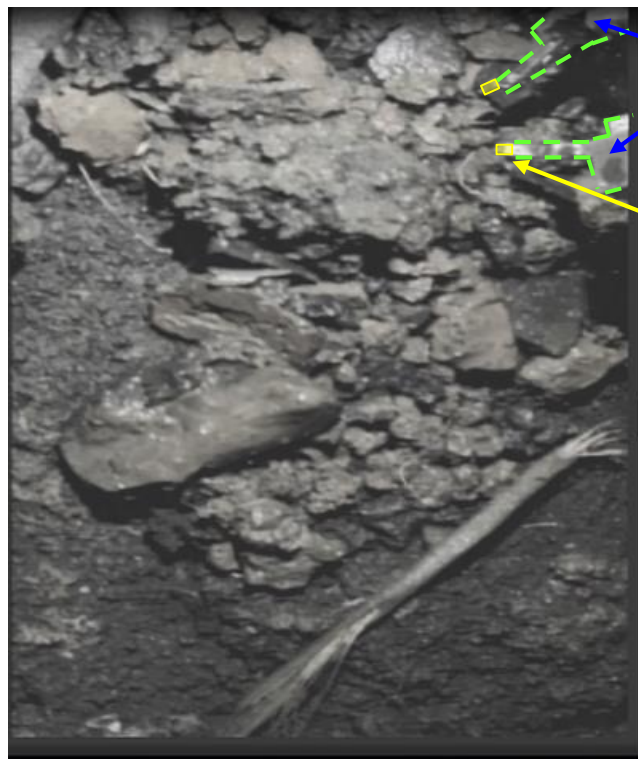
- 9月14日 テレスコ式装置の先端治具を吊り降ろし、ペDESTAL底部の状況を確認。ペDESTAL底部の燃料デブリについて、先端治具のカメラによる視認確認、グリッパによる接触確認を実施。

テレスコ式アームカメラの画像（ペDESTAL底部の状況）
