# 1号機原子炉格納容器（PCV）水位低下の取り組み状況 （ホールドポイント④に向けた水位低下）

2024年9月26日

東京電力ホールディングス株式会社

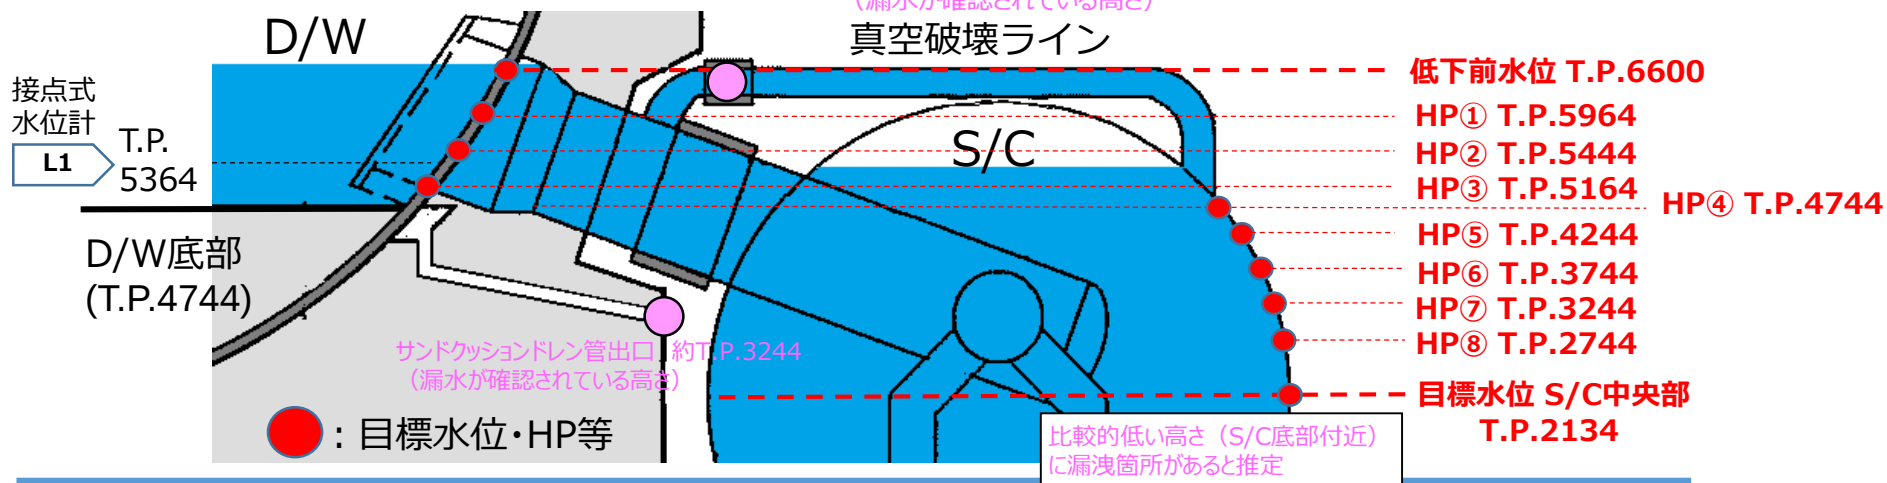
## 4. ホールドポイント（HP）の位置について

- 低下前水位～S/C中央部までの間に、以下 8 つのHPを設け、慎重に水位を低下させる。  
 (HP②までは過去に経験済みの水位)

| D/W水位低下 | HP① | S/C底部から約7.9m (気相露出した真空破壊ライン損傷部がD/Wと連通) |
| | HP② | S/C底部から約7.4m (ペDESTAL外堆積物高さ> PCV水位) (D/W底部から+70cm) |
| | HP③ | S/C底部から約7.1m (ベント管下端高さ (ペDESTAL内堆積物高さ> PCV水位) ) (D/W底部から+42cm) |
| S/C水位低下 | HP④ | S/C底部から約6.7m (D/W底部の高さ) |

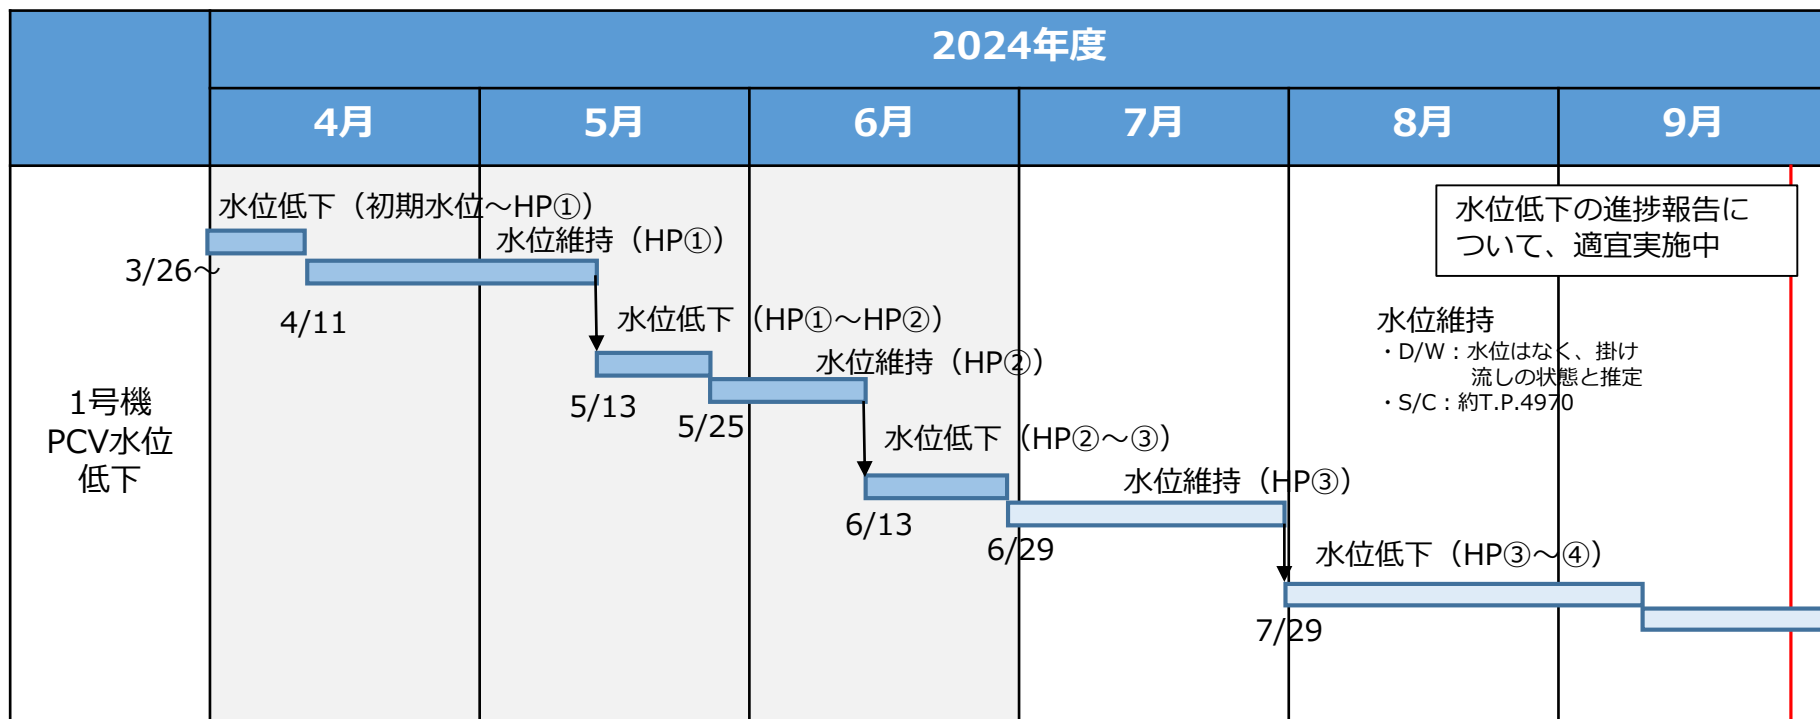
## 20. 至近の工程（1）

- ✓ 7/29からホールドポイント③→④に向けた原子炉注水量低減によるPCV水位低下を開始し、影響を確認中。
- ✓ 8/14頃以降、PCV水位（S/Cに設置した水位計で測定）がほぼ横ばいになったため、8/22以降、さらに原子炉注水流量の調整（約2.1→1.8m<sup>3</sup>/h）を行ったが、原子炉注水量減少に伴うPCV水位の影響はみられなかった。この水位の挙動からPCVからの主な漏洩は、D/W側にあり、S/C側は漏洩があるとしてもごく微小と考えられる。
- ✓ PCV水位低下の過程で得た各パラメータの挙動もふまえ、PCVの管理について検討する。
- ✓ 原子炉注水流量の調整によってS/C水位を低下させることは難しいことから、S/C水位低下の方法（設備対応含む）を検討していく。

PCV水位がほぼ横ばいになったため、原子炉注水流量の調整を行い、PCV水位の状況を確認する。

- ① 念のため注水流量を低減し、その状態でもS/C水位の低下がないことを確認（8/22実施済み）。
- ② 今後のPCV水位調整における状況確認のため、D/W底部への蓄水にどの程度の時間を要するかを確認（8/30～8/31実施済み）。
- ③～再度、注水流量を段階的に低減し、PCVパラメータ等に異常のないことを確認し、問題なければ以降、この状態を維持する。
