# 1号機 PCV内部環境調査について

2024年10月31日

東京電力ホールディングス株式会社

# 1. 1号機PCV内部環境調査の概要

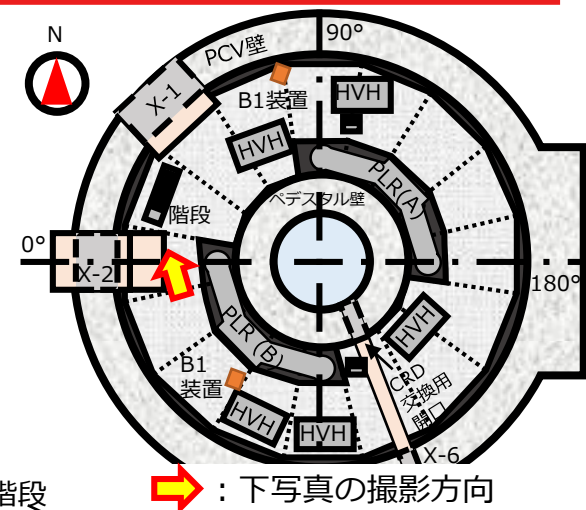
- X-2ペネ周辺の靄の状態について、今回撮影したドームカメラの映像と、PCV水位低下前に撮影した過去の調査映像を比較
- 多少靄の量が減ったように見えるものの、カメラや照明の違いを考慮すると、**著しい変化は生じていないものと推定**
- 今後、冬季の調査結果を踏まえて、詳細な考察を進めていく

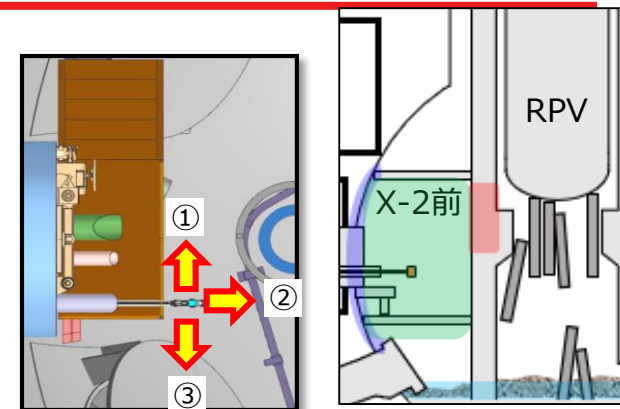
➡: 下写真の撮影方向  
温度分布イメージ(断面図)

- X-2ペネ周辺の温度について、サーモカメラによる温度分布計測を実施
- 温度分布については、**比較的PCV壁側の温度が低いことを確認**。これは、PCV壁が外気の影響を受けやすいためと推定
- また、**ペDESTAL壁面の温度が若干高いことを確認**。これは、ペDESTAL内に熱源となる燃料デブリが比較的多く存在するためと推定
- いずれの箇所もPCV内温度計の指示(約30℃)と同等且つサーモ画像においても約28~33℃の範囲内で分布し、特異な箇所は見られなかった
- 冬季になると、よりPCV壁の温度が低下し、靄の発生源(冷媒)となる可能性があるため、冬季の調査結果を踏まえて詳細な考察を進めていく

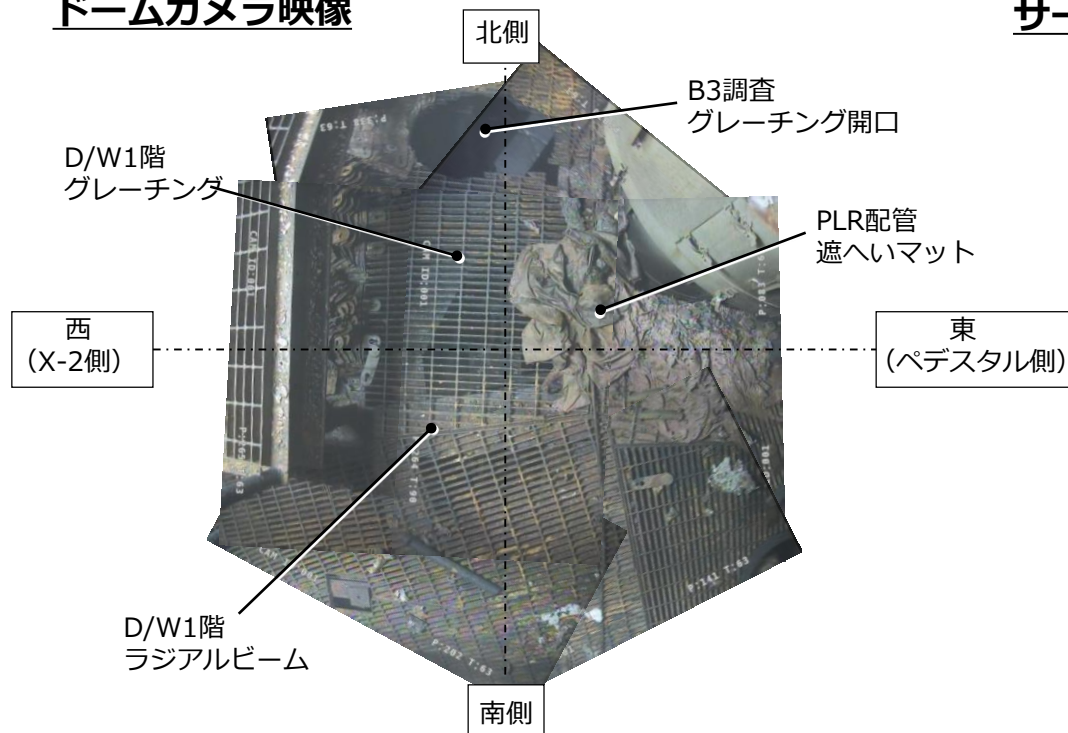
## ドームカメラ映像

- 堆積物が存在するD/W地下階方向についても、サーモカメラで温度分布を確認
- グレーチング越しではあるが、 特異な温度は確認されず、他構造物と同じように30℃程度であった
