# 2号使用済燃料プールスキマサージタンク 水位低下への対応状況について

2024年10月31日

東京電力ホールディングス株式会社

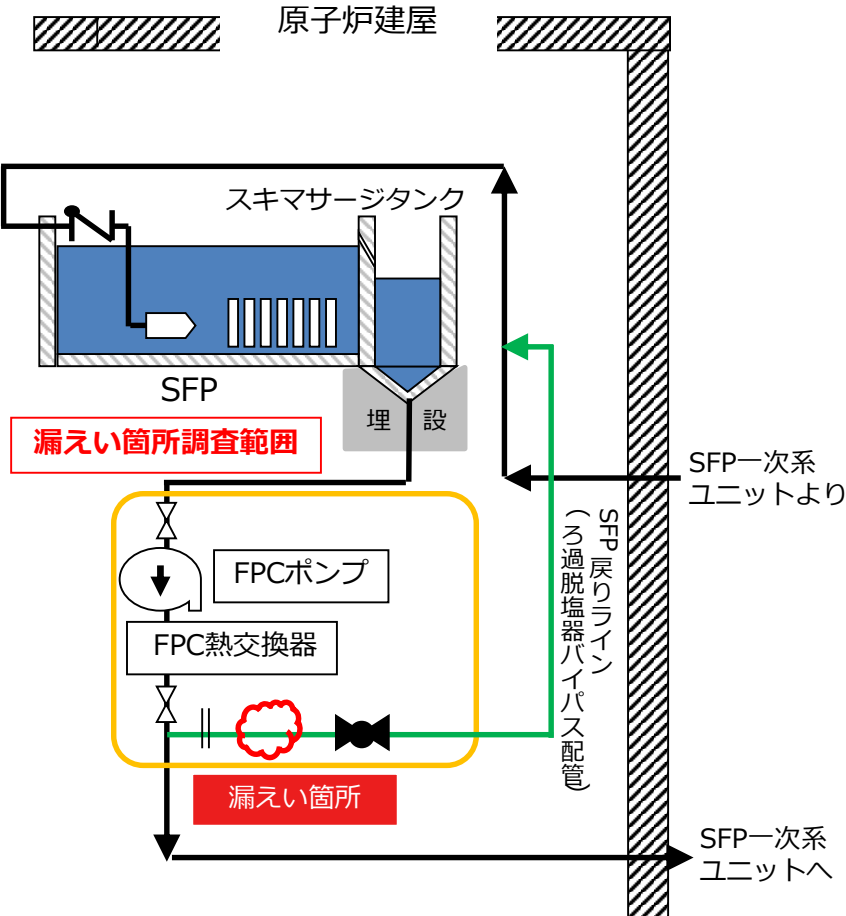
2号SFP系統概略図（漏えい箇所）

- FPC熱交換器から直接SFPに戻るライン（ろ過脱塩器バイパス配管※）の1箇所から漏えいが確認された。  
※FPC系の既設ろ過脱塩器をバイパスするラインであり、ろ過脱塩器点検時等に使用していたが、現在は使用していない。  
また、ろ過脱塩器とはフィルタ・樹脂により脱塩する装置。

漏えい箇所（FPC熱交換器室）

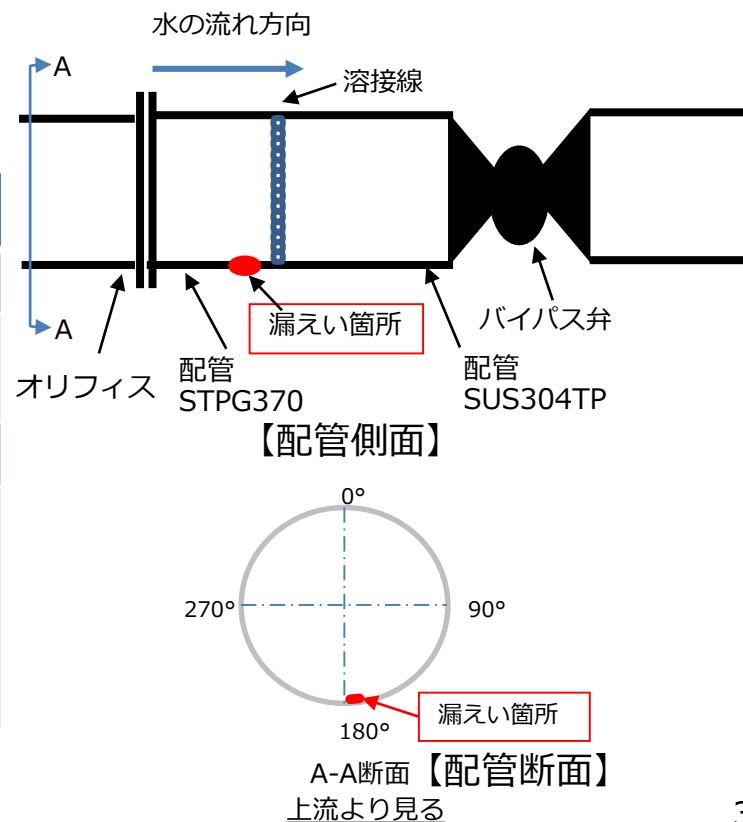
| | 漏えい箇所の状況 |
|---|---|
| 漏えい穴の寸法 | 最大約13mm |
| 漏えい穴の位置 | 配管下部（真下から周方向に約10mm横）<br>溶接線端部から軸方向に約18mm |
| 配管内部 | 配管内に堆積物を確認（P4,5参照） |
| 配管構成 | <ul style="list-style-type: none"> <li>溶接線から電動弁側の材質は配管用ステンレス鋼鋼管（SUS304TP）であり，炭素鋼鋼管（STPG370）とステンレス鋼の異材継手</li> <li>熱交換機側には流量調整オリフィスが設置されている</li> </ul> |

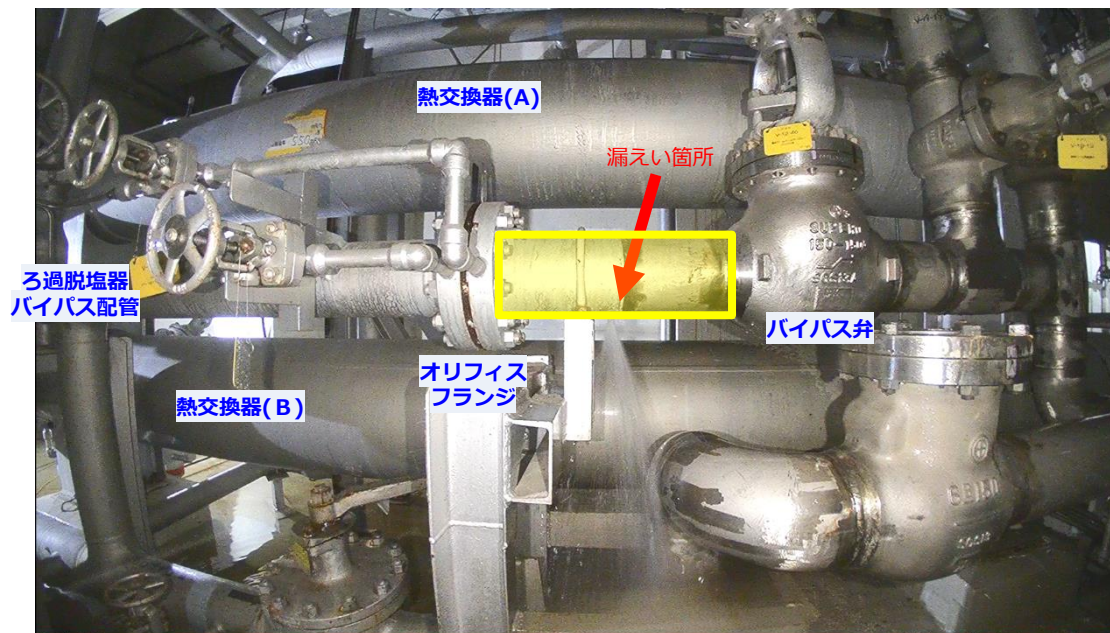
## 【配管内の堆積物の位置(推定)】

： 配管上部は堆積物により  
確認出来ない

図1 堆積物

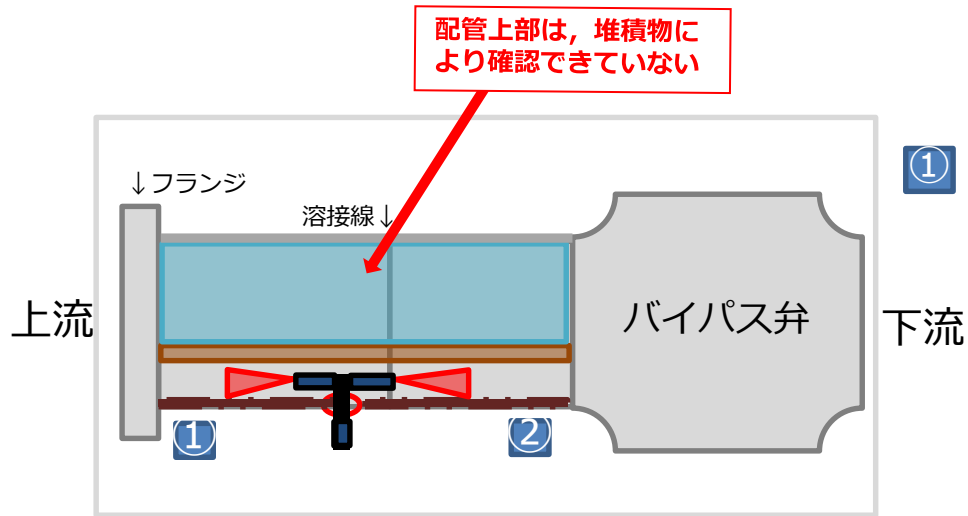
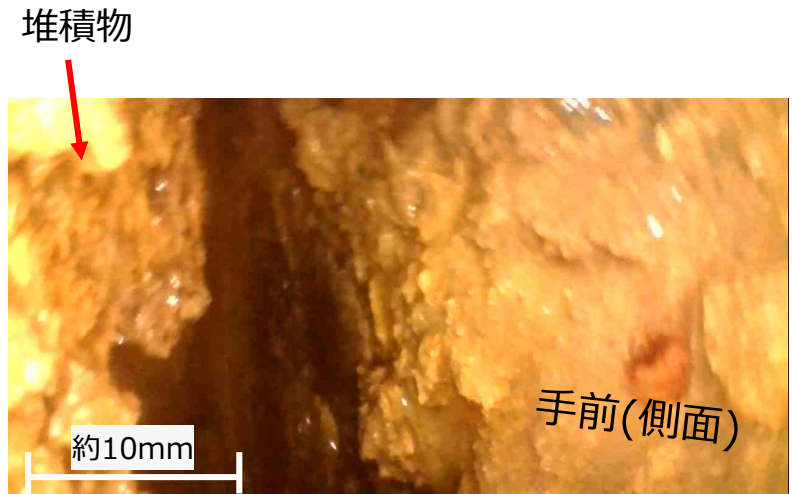
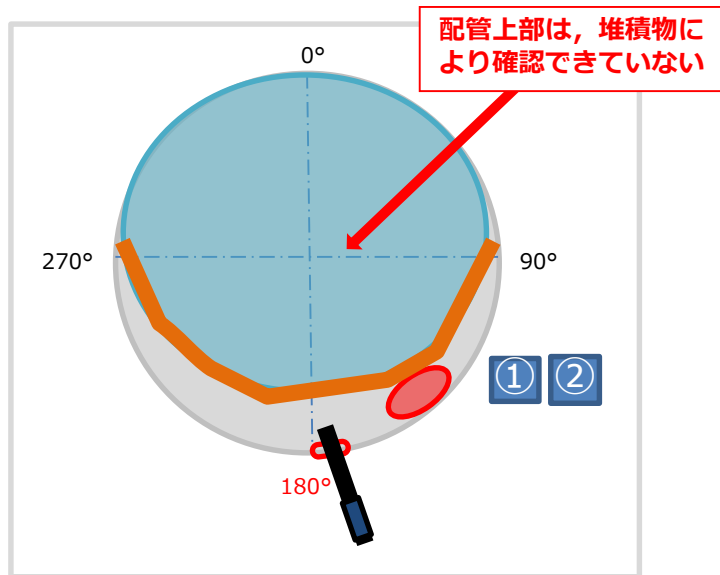
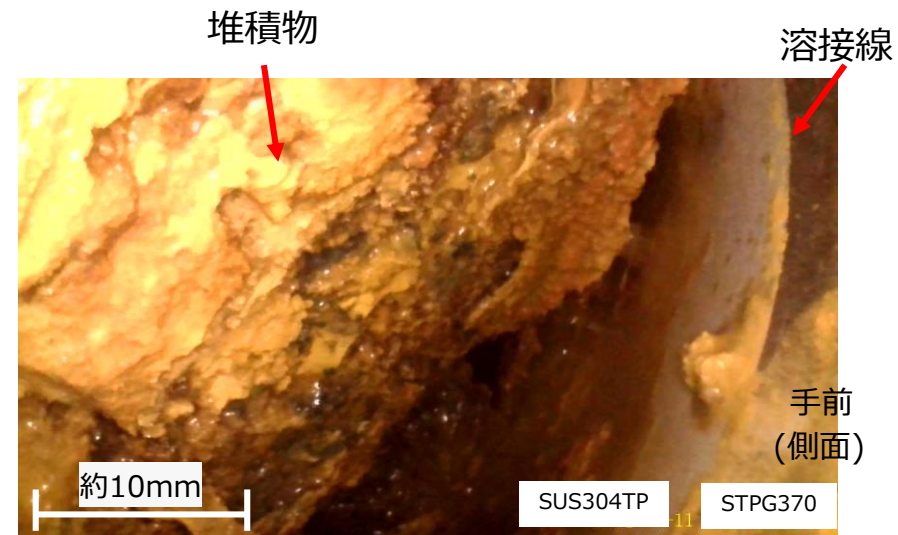
## 4-1. 配管内部状況(ファイバースコープ) <調査項目①>

- ①ファイバースコープによる内部確認【実施済：漏えい箇所より配管内を確認したところ堆積物を確認】
- ②配管内外面の試料を採取し、塩化物等の有無を確認【外面：試料採取済，内面：配管切断後，実施予定】
- ③漏えい箇所周辺の外面状況を確認【実施済：同ラインの配管外面に有意な腐食は無い】
- ④配管の肉厚測定【配管切断後，実施予定】
- ⑤漏えい箇所を含めた配管内表面の確認【配管切断後，実施予定】
- ⑥配管内部に確認された堆積物の堆積状態の確認および成分分析【一部の配管内堆積物状況を確認】
- ⑦類似の異材継手の調査(雰囲気線量測定の結果を踏まえ，調査可否を含めて検討)【一部線量測定を実施】

上流側から見た撮影位置

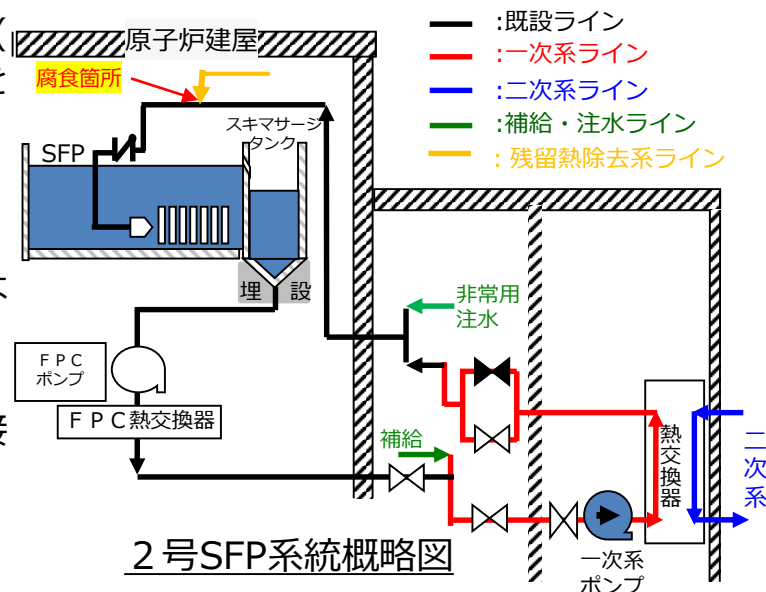
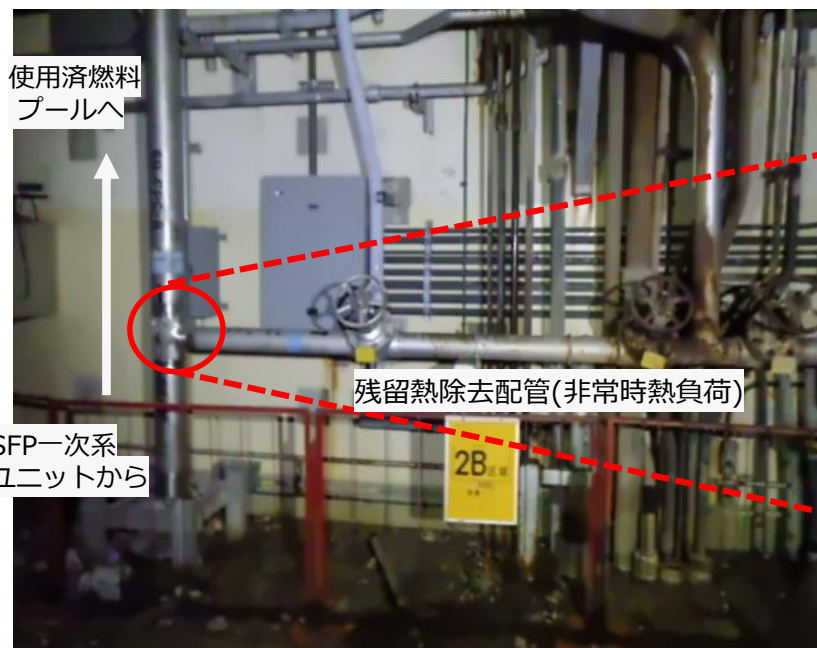
2号SFP系統概略図

- ✓ 漏えい箇所が確認されたる過脱塩器バイパス配管の類似箇所（異材継手）について、調査の可否を確認するため、線量測定を実施（現在、他の類似配管（異材継手）の有無を調査中）
- ✓ 当該配管近傍の雰囲気線量は、5mSv/h程度。
- ✓ 線量調査の際、当該異材継手の配管外表面に腐食を確認。
- ✓ また、床面の一部に溜まり水が確認された。確認時においては、当該配管からの水の流出は確認されなかった。
- ✓ このため、ろ過水によるSFPへの補給時に当該腐食箇所からの漏えい有無について、調査を実施した結果、配管腐食箇所溶接部近傍（炭素鋼側）より、にじみと水滴を確認（滴下なし）
- ✓ 今後、腐食箇所の調査および修理を行う。

配管腐食箇所

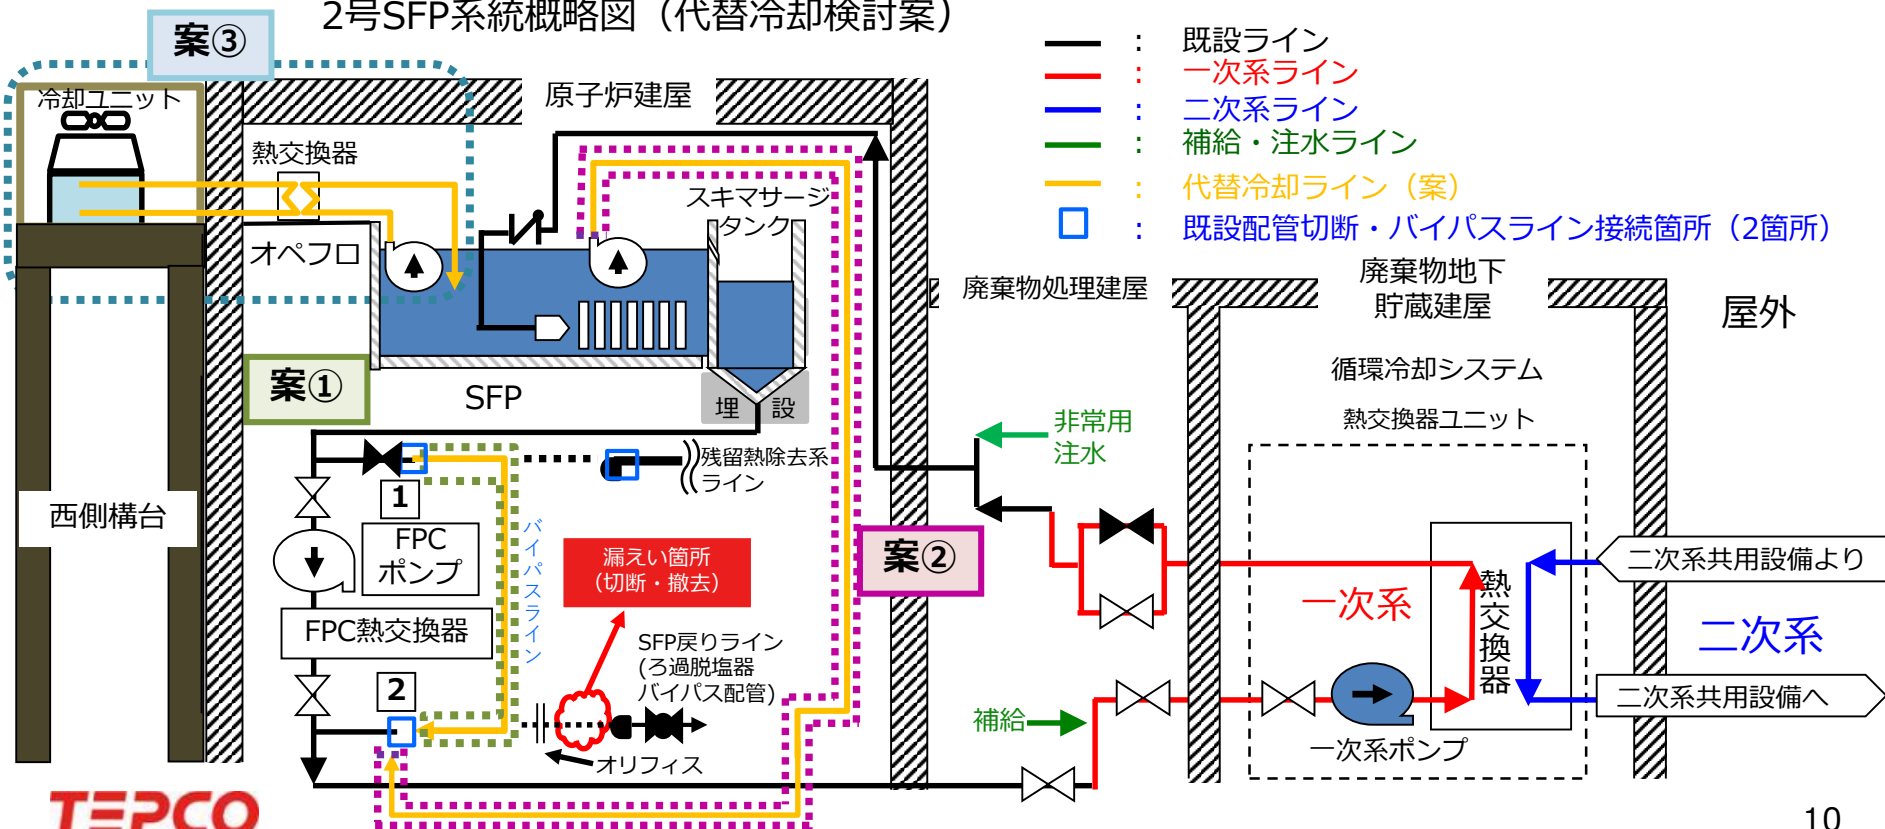
2号SFP系統概略図（代替冷却検討案）

- ✓ 漏えい箇所を切断，撤去することにより循環冷却運転は可能である。
- ✓ なお，FPCポンプ室／熱交換器室内は線量が高く被ばくの観点より点検が困難なことから，当該エリアからの漏えい及びこれに伴う長期冷却停止リスク（湯気発生によるオペフロ環境及び機器への影響）の低減を図るため，SFP代替冷却設備を設置する。
- ✓ 代替冷却手段としては，案①（FPCポンプ／熱交換器バイパスラインの構築）および案②（SFP取水源変更によるFPCポンプ／熱交換器バイパスラインの構築）が考えられるが，設置期間及び作業量が少ない案①を実施する。
- ✓ また，案①では，リスク低減の範囲が限定されることから，案③（冷却方式の変更）についても継続検討していく。

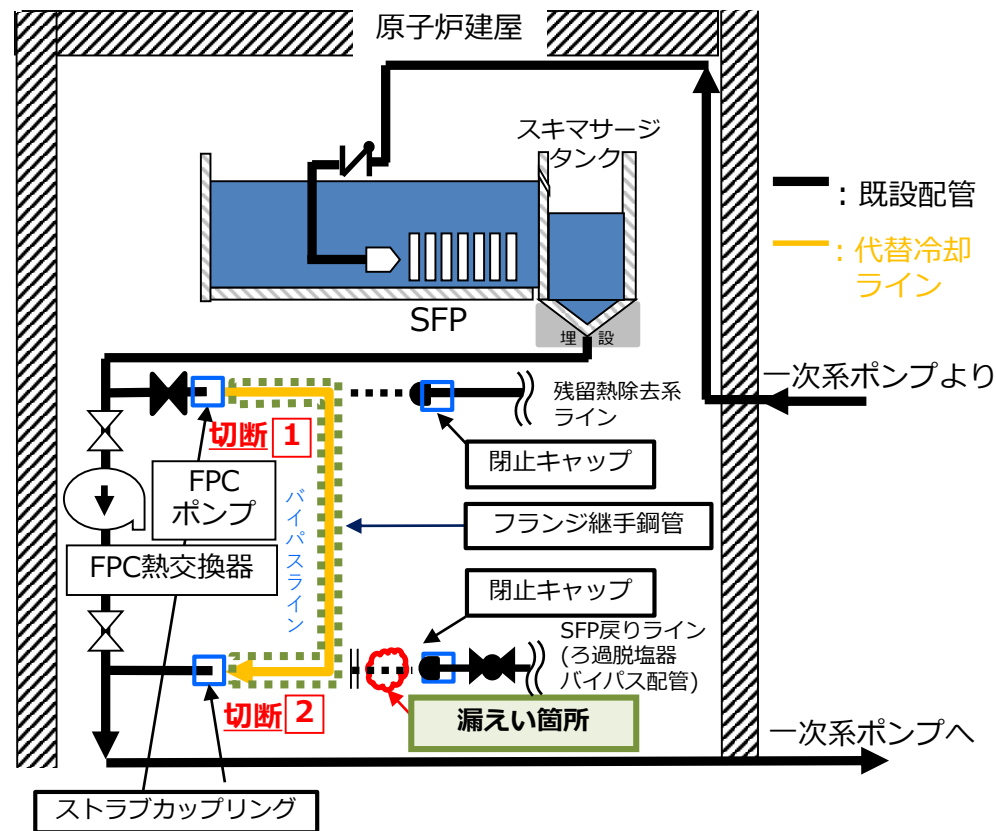
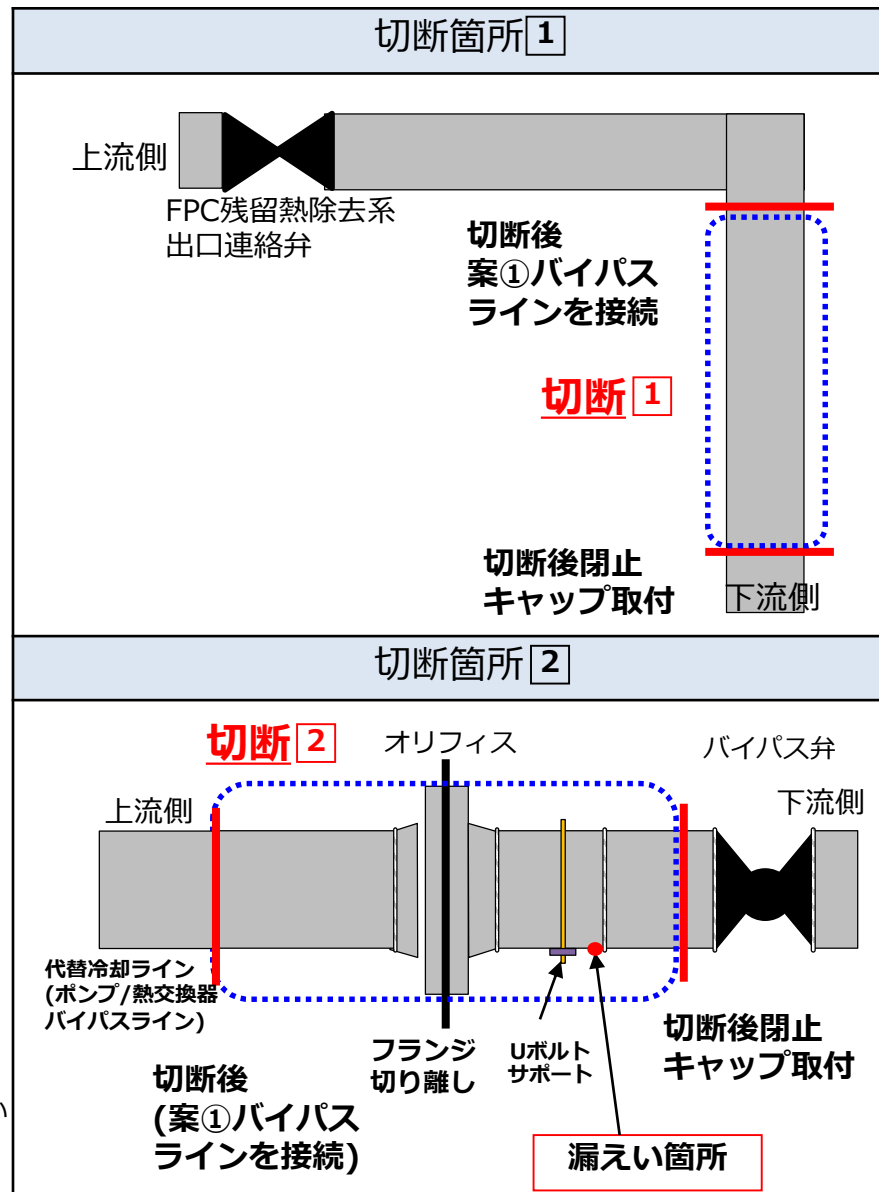
切断箇所 ①: 残留熱除去系※ライン

切断箇所 ②: SFP戻りライン(ろ過脱塩器バイパス配管)

✓ 既設配管の切断・撤去を行い案①バイパスラインを構築する。既設配管の切断箇所を以下に示す。
