# 1号機X-25ペネトレーション近傍の 直営調査による アクセス性確認結果について

2024年11月28日

東京電力ホールディングス株式会社

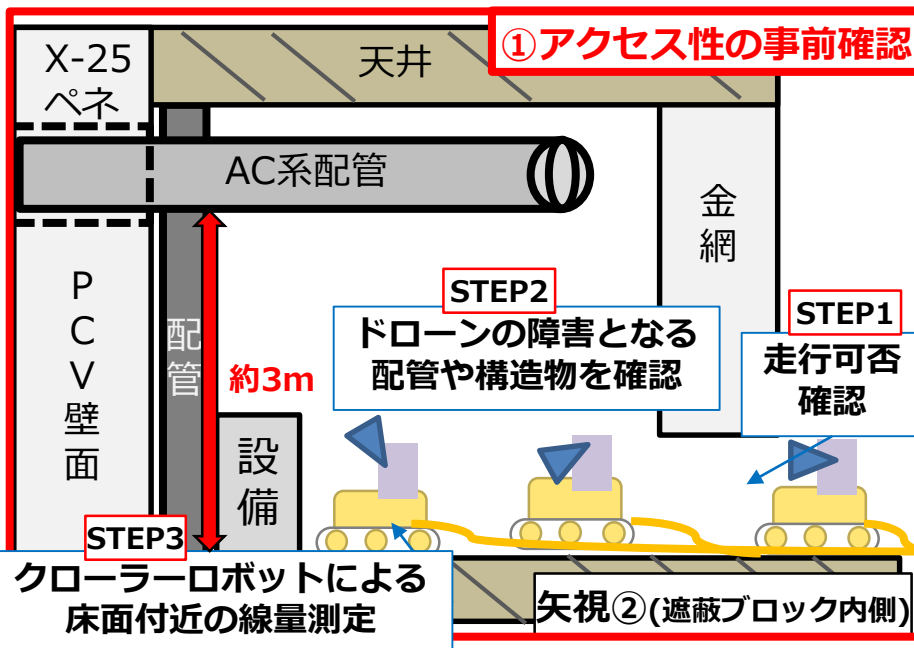
## ① アクセス性の事前確認

- 実施日：2024年11月19日
- 実施内容：クローラーロボットによる遮蔽ブロック内側のアクセス性確認および空間線量率の測定
  - ✓ STEP1：狭隘部および床面の走行可否を確認
  - ✓ STEP2：ドローンの障害となる配管や構造物を確認
  - ✓ STEP3：空間線量率の測定

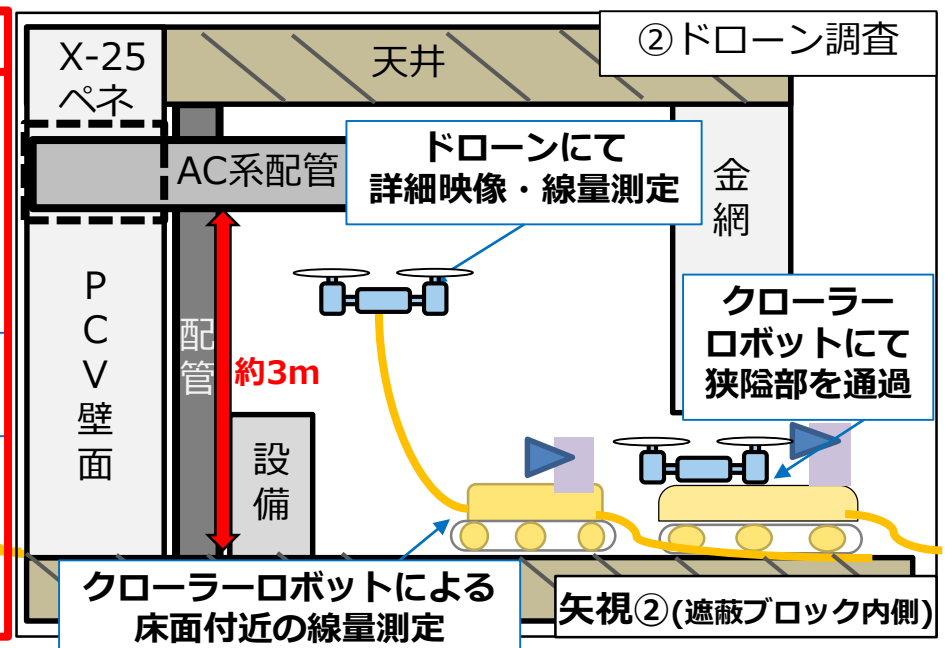
## ② ドローン調査

- ①の結果を踏まえ、クローラーロボットとドローンを組み合わせた調査を検討

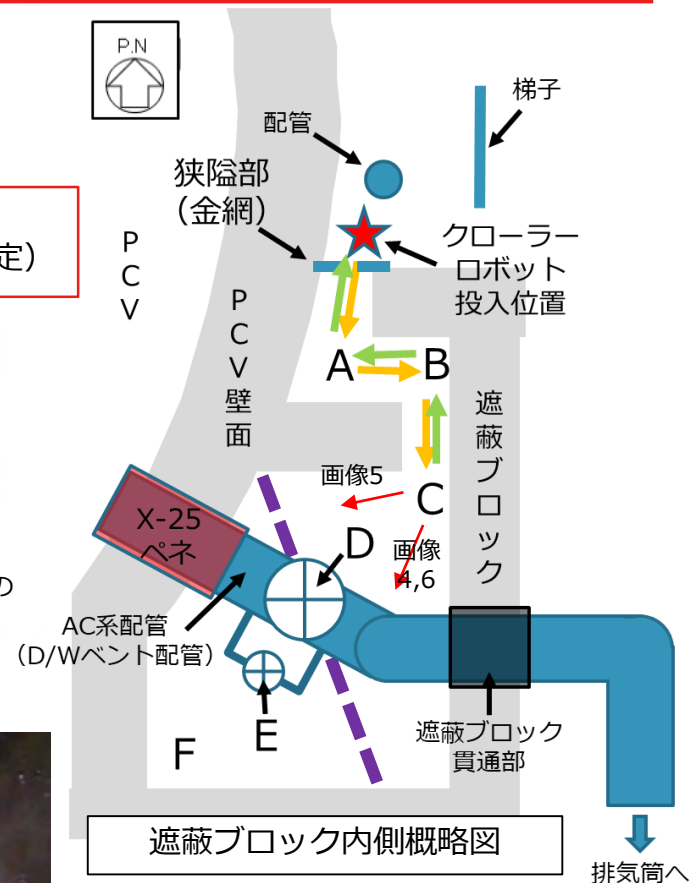
- | 測定位置※     | 空間線量率[mSv/h]           |

| ☆ | 570 |
| A | 1620 |
| B | 1100 |
| C | 2900 |
| Cから南方向に移動 | 3000以上 |
| D,E,F | 脚立があり<br>クローラーロボット侵入不可 |

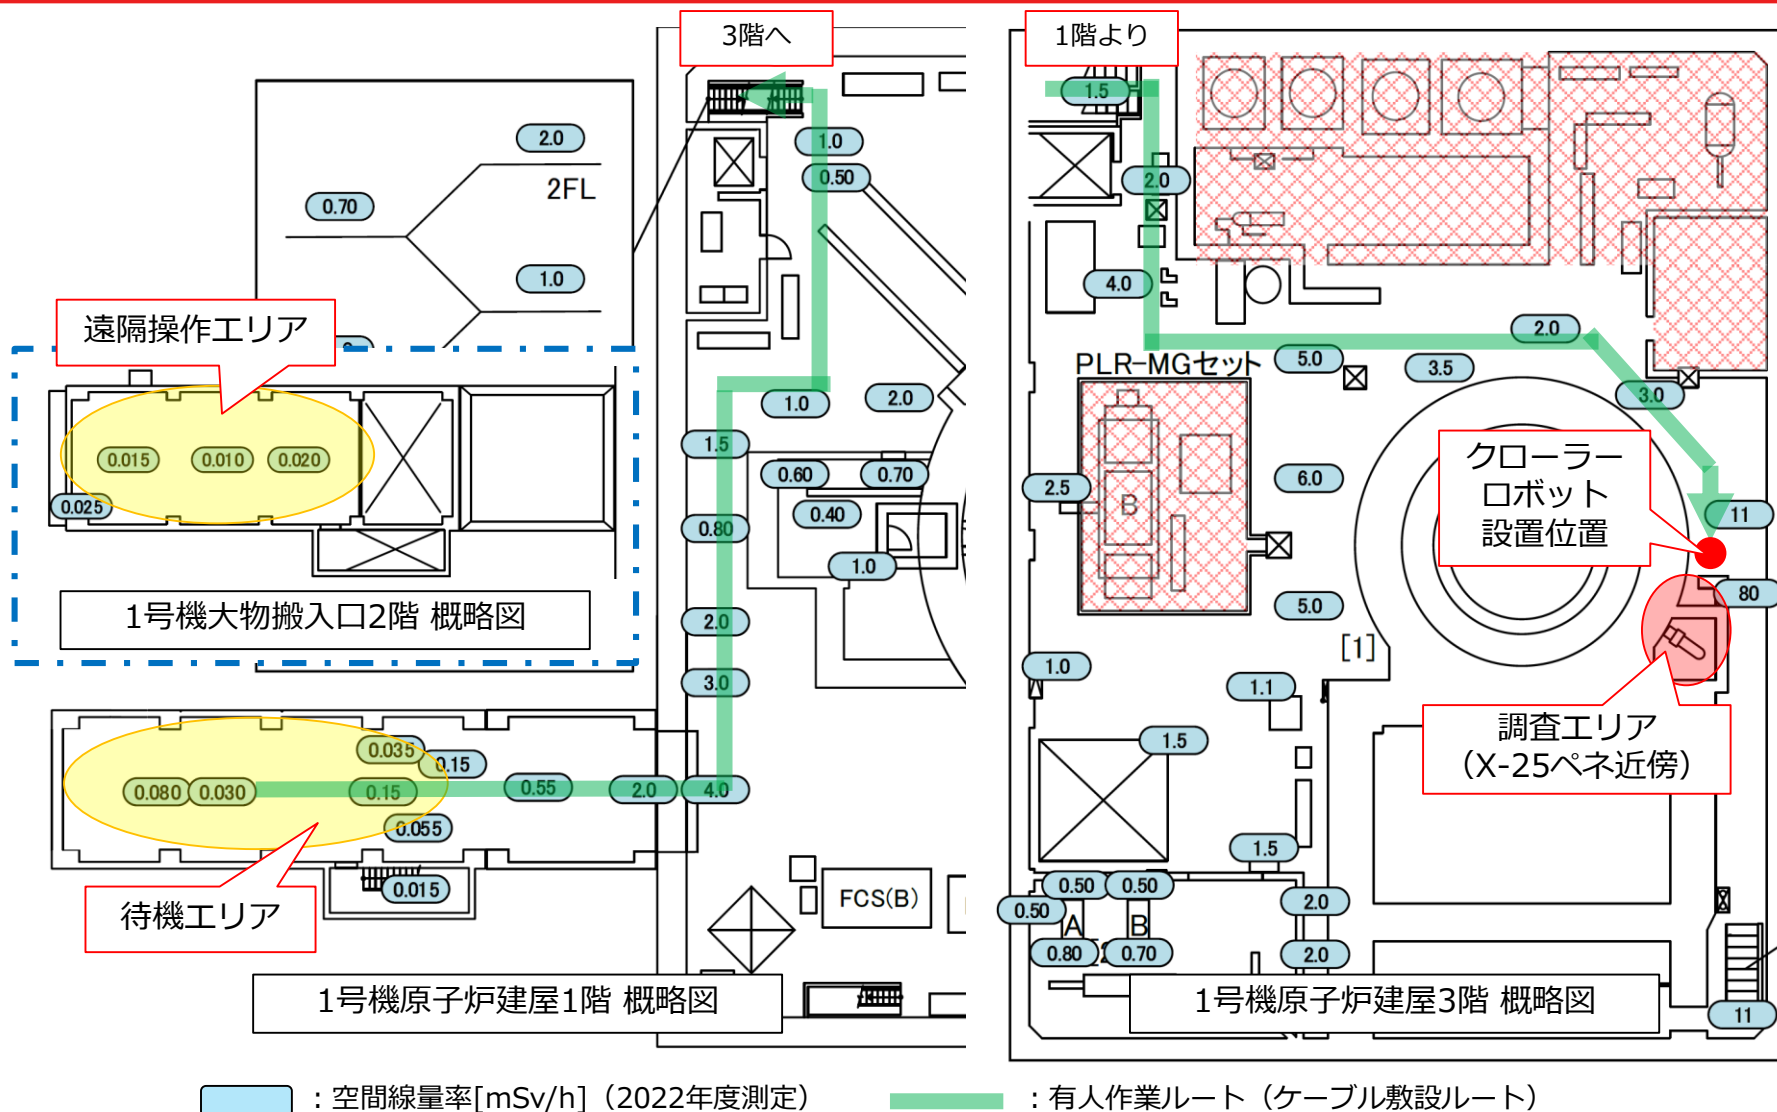
# (参考) 作業エリアの空間線量率、有人作業のルート

- 有人作業内容：ケーブル敷設・回収／クローラーロボット運搬・設置・回収
- 計画線量：2.5 mSv (APD設定値：1.5mSv)
