# タービン建屋東側における 地下水及び海水中の放射性物質濃度の状況について

2024/11/28

東京電力ホールディングス株式会社

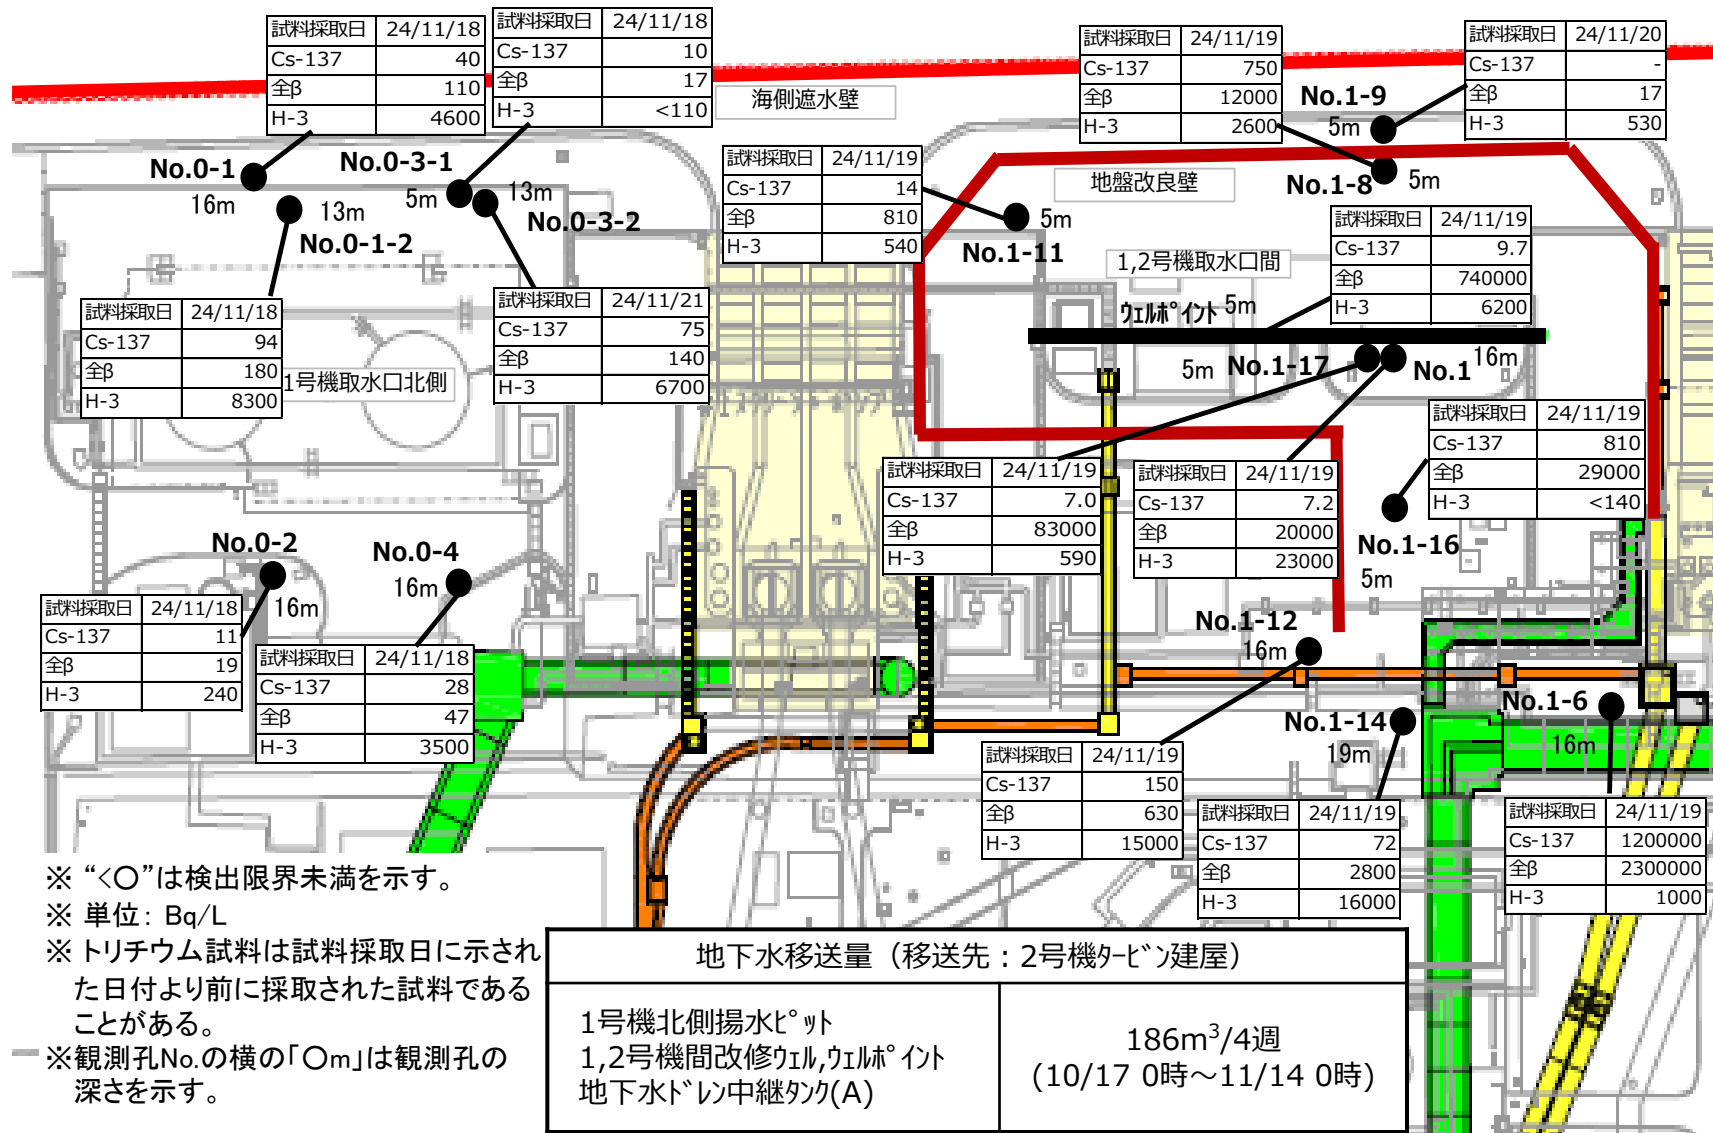
## <1号機取水口北側、1,2号機取水口間>

No.0-3-2、No.1、No.1-6については、変動調査中。

- H-3濃度は、全観測孔で告示濃度60000Bq/Lを下回り、全体としては横ばい又は低下傾向の観測孔が多い。
- 全β濃度は、全体としては横ばい傾向にあったが、2020.4以降に一時的な上昇が見られ、現在においてもNo.0-1、No.0-1-2、No.0-2、No.0-3-1、No.0-3-2、No.0-4 の観測孔で低い濃度で上下動が見られるため、引き続き傾向を注視していく。

- H-3濃度は、全観測孔で告示濃度60000Bq/Lを下回り、No.1-14、No.1-17など上下動が見られる観測孔もあるが、全体的に横ばい又は低下傾向の観測孔が多い。
- 全β濃度は、全体としては横ばい傾向にあるが、No.1-6については上昇傾向が見られ、No.1-9、No.1-11の観測孔で低い濃度で上下動が見られることから、引き続き傾向を注視していく。

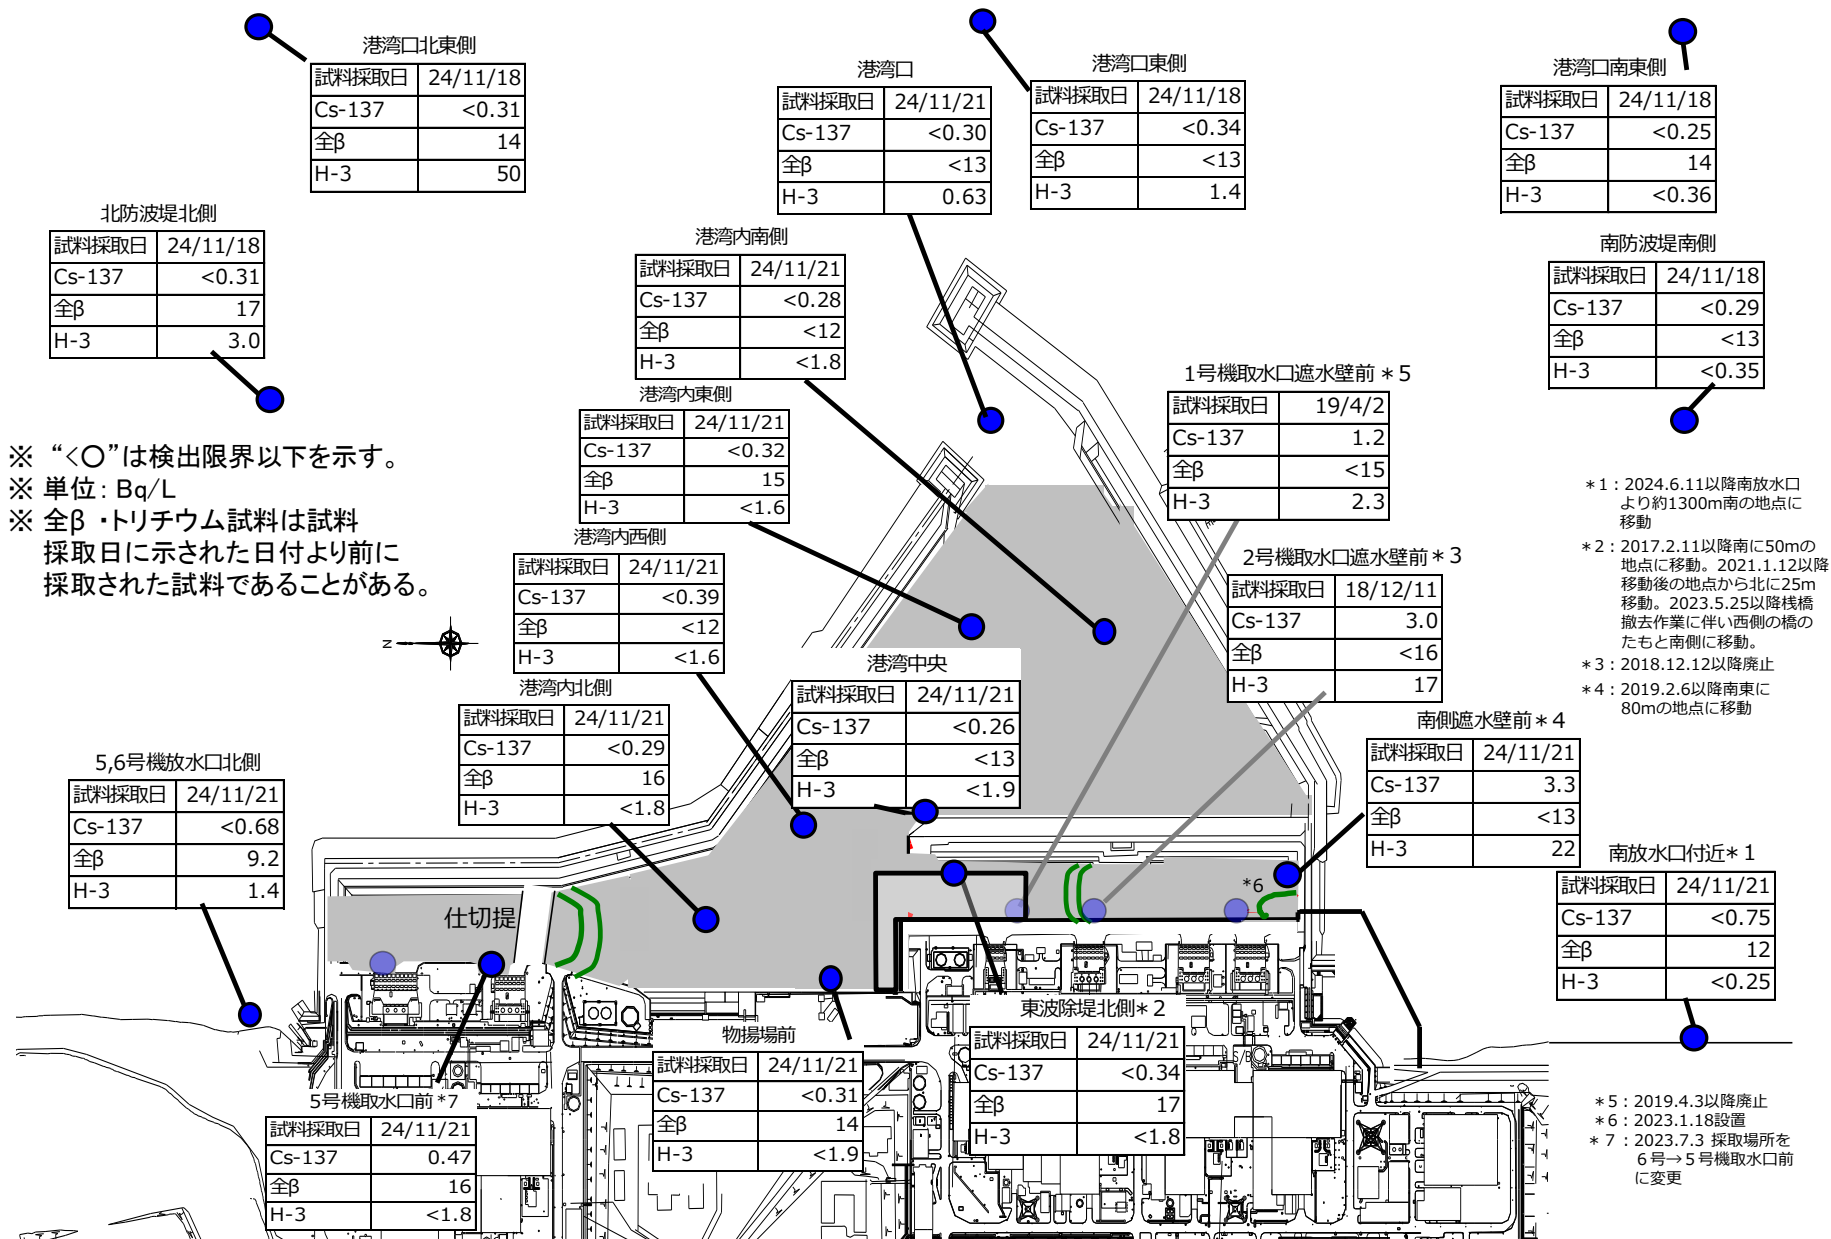
- 告示濃度未満で推移しており、降雨時に一時的なCs-137濃度、Sr-90濃度の上昇が見られるが、長期的には低下傾向が見られる。
- 海側遮水壁鋼管矢板打設・継手処理の完了後、濃度の低下が見られる。
- メガフロート関連工事によりシルトフェンスを開渠中央へ移設した2019.3.20以降、Cs-137濃度について、南側遮水壁前が高め、東波除堤北側が低めで推移している。

- 告示濃度未満で推移しており、降雨時に一時的なCs-137濃度、Sr-90濃度の上昇が見られるが、長期的には低下傾向が見られる。
- 1～4号機取水路開渠内エリアより低いレベルとなっている。
- 海側遮水壁鋼管矢板打設・継手処理の完了後、濃度の低下が見られる。

- 海側遮水壁鋼管矢板打設・継手処理の完了後、Cs-137濃度、Sr-90濃度の低下が見られ、低い濃度で推移している。
- Cs-137濃度は、5, 6号機放水口北側、南放水口付近で気象・海象等の影響により、一時的な上昇が観測される事がある。
- Sr-90濃度は、港湾外（南北放水口）で2021年度に変動が見られたが、気象・海象等による影響の可能性など引き続き傾向を注視していく。
- ALPS処理水の放出期間中は、放水口付近採取地点において、H-3濃度の上昇が確認されているが、海洋拡散シミュレーションの結果などから想定範囲内と考えている。
