1号機 PCV内部環境調査について

2025年1月30日

東京電力ホールディングス株式会社

1. 1号機PCV内部環境調査の概要

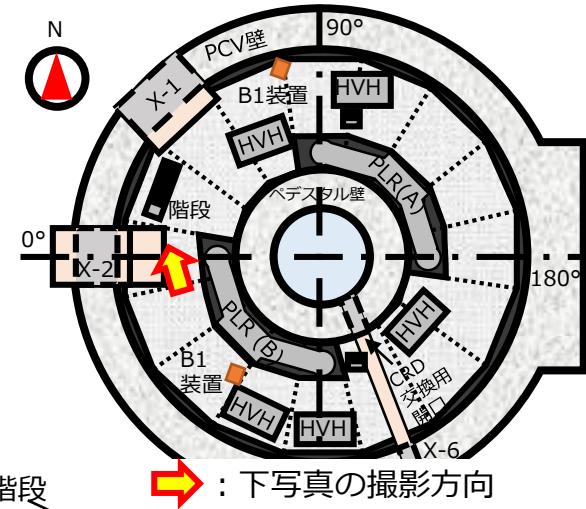
D/W2階階段

- X-2ペネ周辺の霽の状態について、今回撮影したドームカメラの映像と、PCV水位低下前に撮影した過去の調査映像を比較
- 多少霽の量が減ったように見えるものの、カメラや照明の違いを考慮すると、**著しい変化は生じていないものと推定**
- 今後、冬季の調査結果を踏まえて、詳細な考察を進めていく

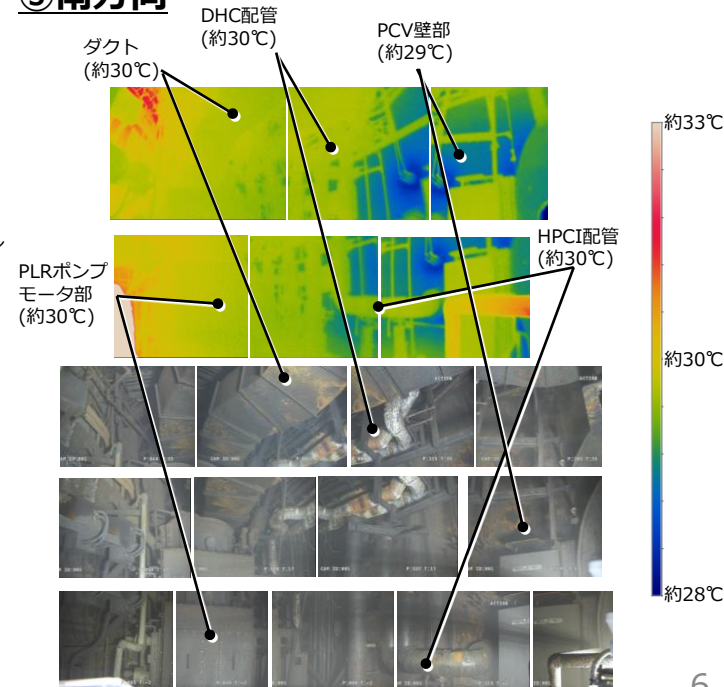
③南方向

- X-2ペネ周辺の温度について、サーモカメラによる温度分布計測を実施
- 温度分布については、**比較的PCV壁側の温度が低いことを確認**。これは、PCV壁が外気の影響を受けやすいためと推定
- また、**ペDESTAL壁面の温度が若干高いことを確認**。これは、ペDESTAL内に熱源となる燃料デブリが比較的多く存在するためと推定
- いずれの箇所もPCV内温度計の指示(約30℃)と同等且つサーモ画像においても約28~33℃の範囲内で分布し、特異な箇所は見られなかった
- 冬季になると、よりPCV壁の温度が低下し、霧の発生源(冷媒)となる可能性があるため、冬季の調査結果を踏まえて詳細な考察を進めていく

※ サーモカメラの誤差: ±2℃、ラップ撮影した画像を繋ぎ合わせているため、複数の写真に同じ構造物が表示されている。
