# タービン建屋東側における 地下水及び海水中の放射性物質濃度の状況について

2025/2/27

東京電力ホールディングス株式会社

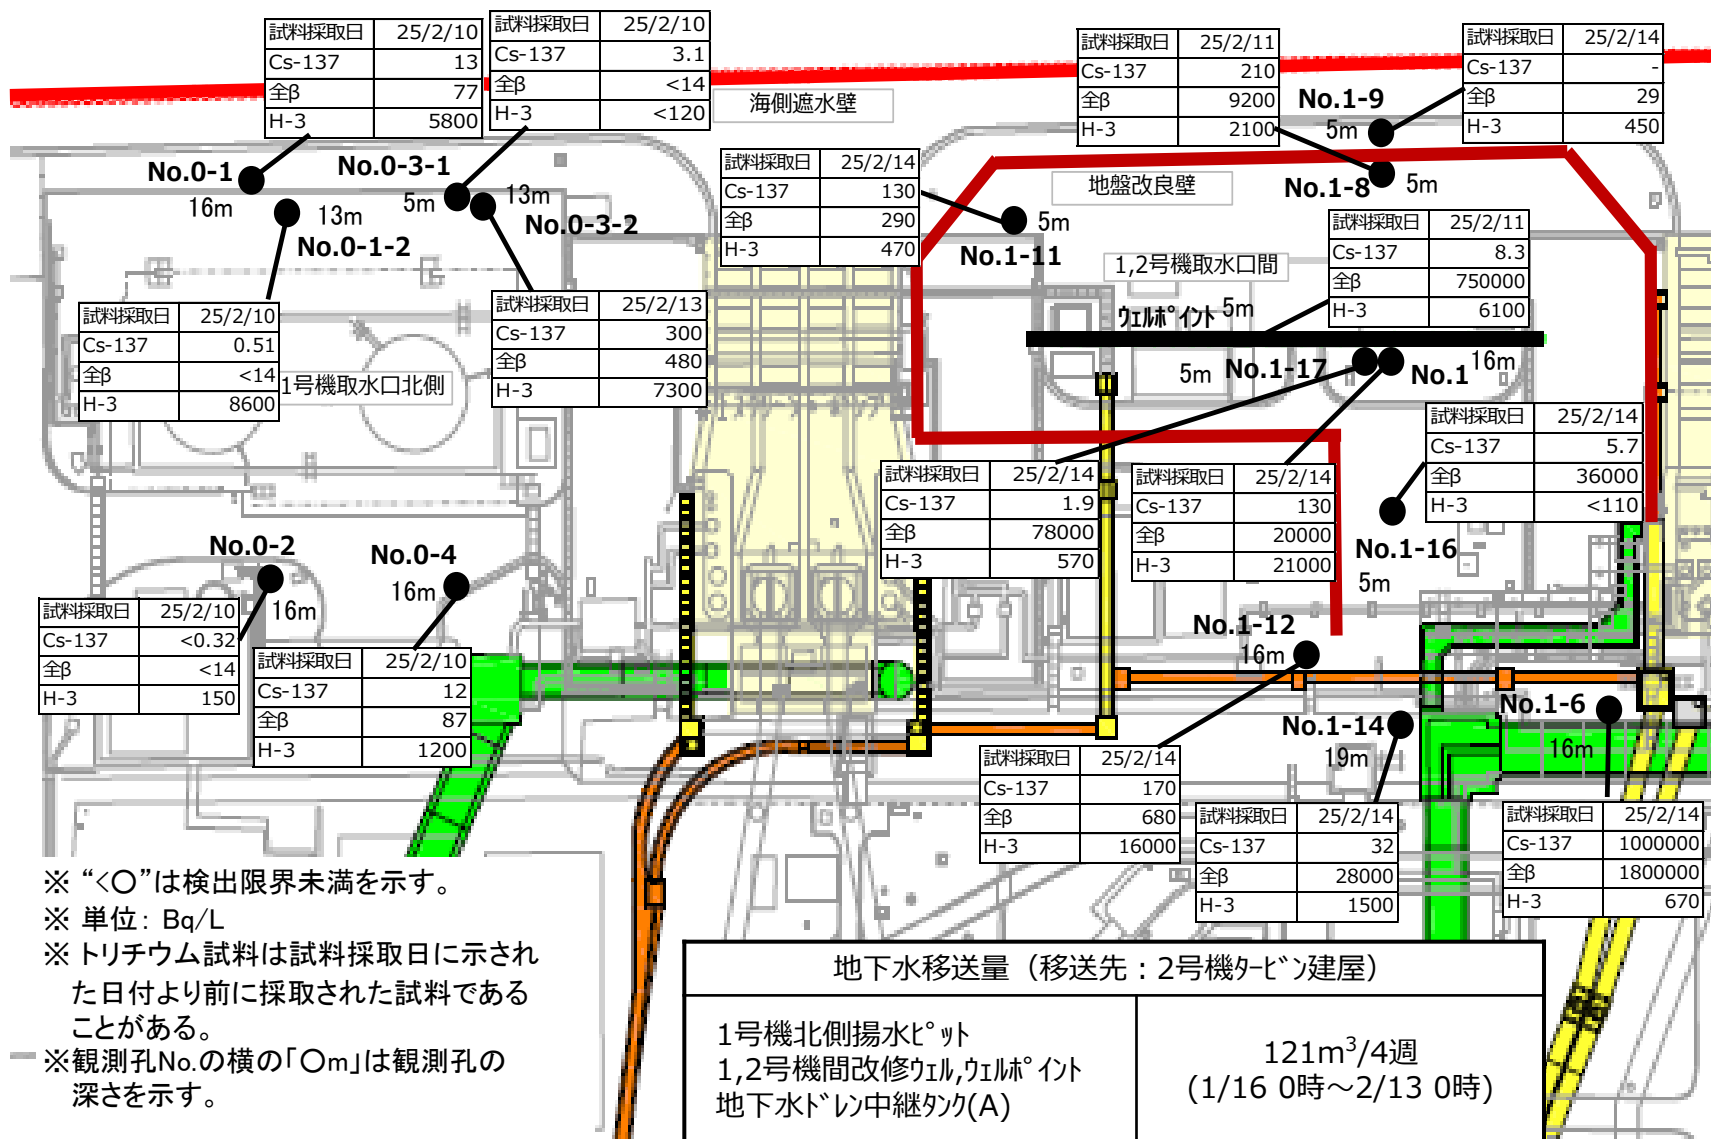
## <1号機取水口北側、1,2号機取水口間>

No.0-3-2、No.1、No.1-6については、変動調査中。

- H-3濃度は、全観測孔で告示濃度60000Bq/Lを下回り、全体としては横ばい又は低下傾向の観測孔が多い。
- 全β濃度は、全体としては横ばい傾向にあったが、2020.4以降に一時的な上昇が見られ、現在においてもNo.0-1、No.0-1-2、No.0-2、No.0-3-1、No.0-3-2、No.0-4 の観測孔で低い濃度で上下動が見られるため、引き続き傾向を注視していく。

- H-3濃度は、全観測孔で告示濃度60000Bq/Lを下回り、No.1-14、No.1-17など上下動が見られる観測孔もあるが、全体的に横ばい又は低下傾向の観測孔が多い。
- 全β濃度は、全体としては横ばい傾向にあるが、No.1-6については上昇傾向が見られ、No.1-8、No.1-9、No.1-11、No.1-12、No.1-14の観測孔で低い濃度で上下動が見られることから、引き続き傾向を注視していく。

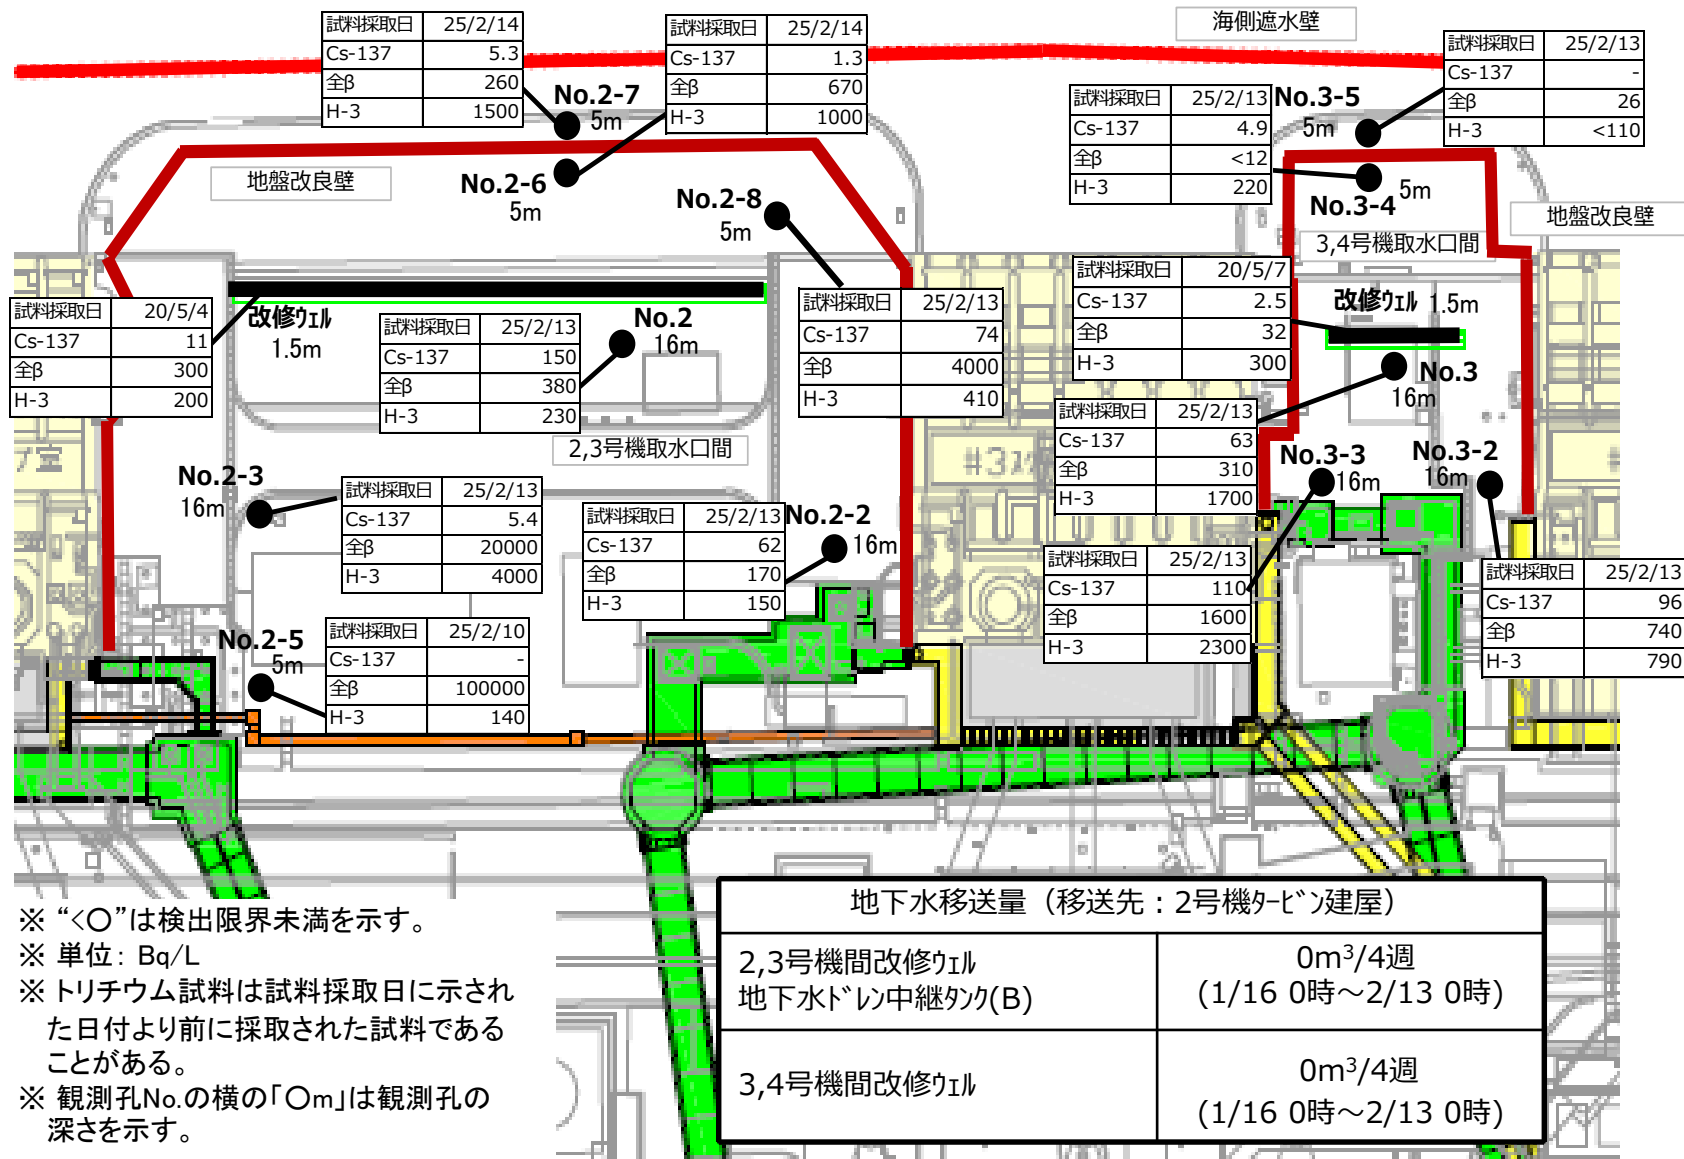
## <2,3号機取水口間、3,4号機取水口間>

- H-3濃度は、全観測孔で告示濃度60000Bq/Lを下回り、全体的に横ばい又は低下傾向の観測孔が多い。
- 全β濃度は、全体としては横ばい傾向にあるが、No.2-5において低下が見られ、変動が大きくなっている。引き続き傾向を注視していく。

- H-3濃度は、全観測孔で告示濃度60000Bq/Lを下回り、全体的に横ばい又は低下傾向にある。
- 全β濃度は、全体としては横ばいであるが、No.3-4、No.3-5 の観測孔で低い濃度で上下動がみられるため、引き続き傾向を注視していく。

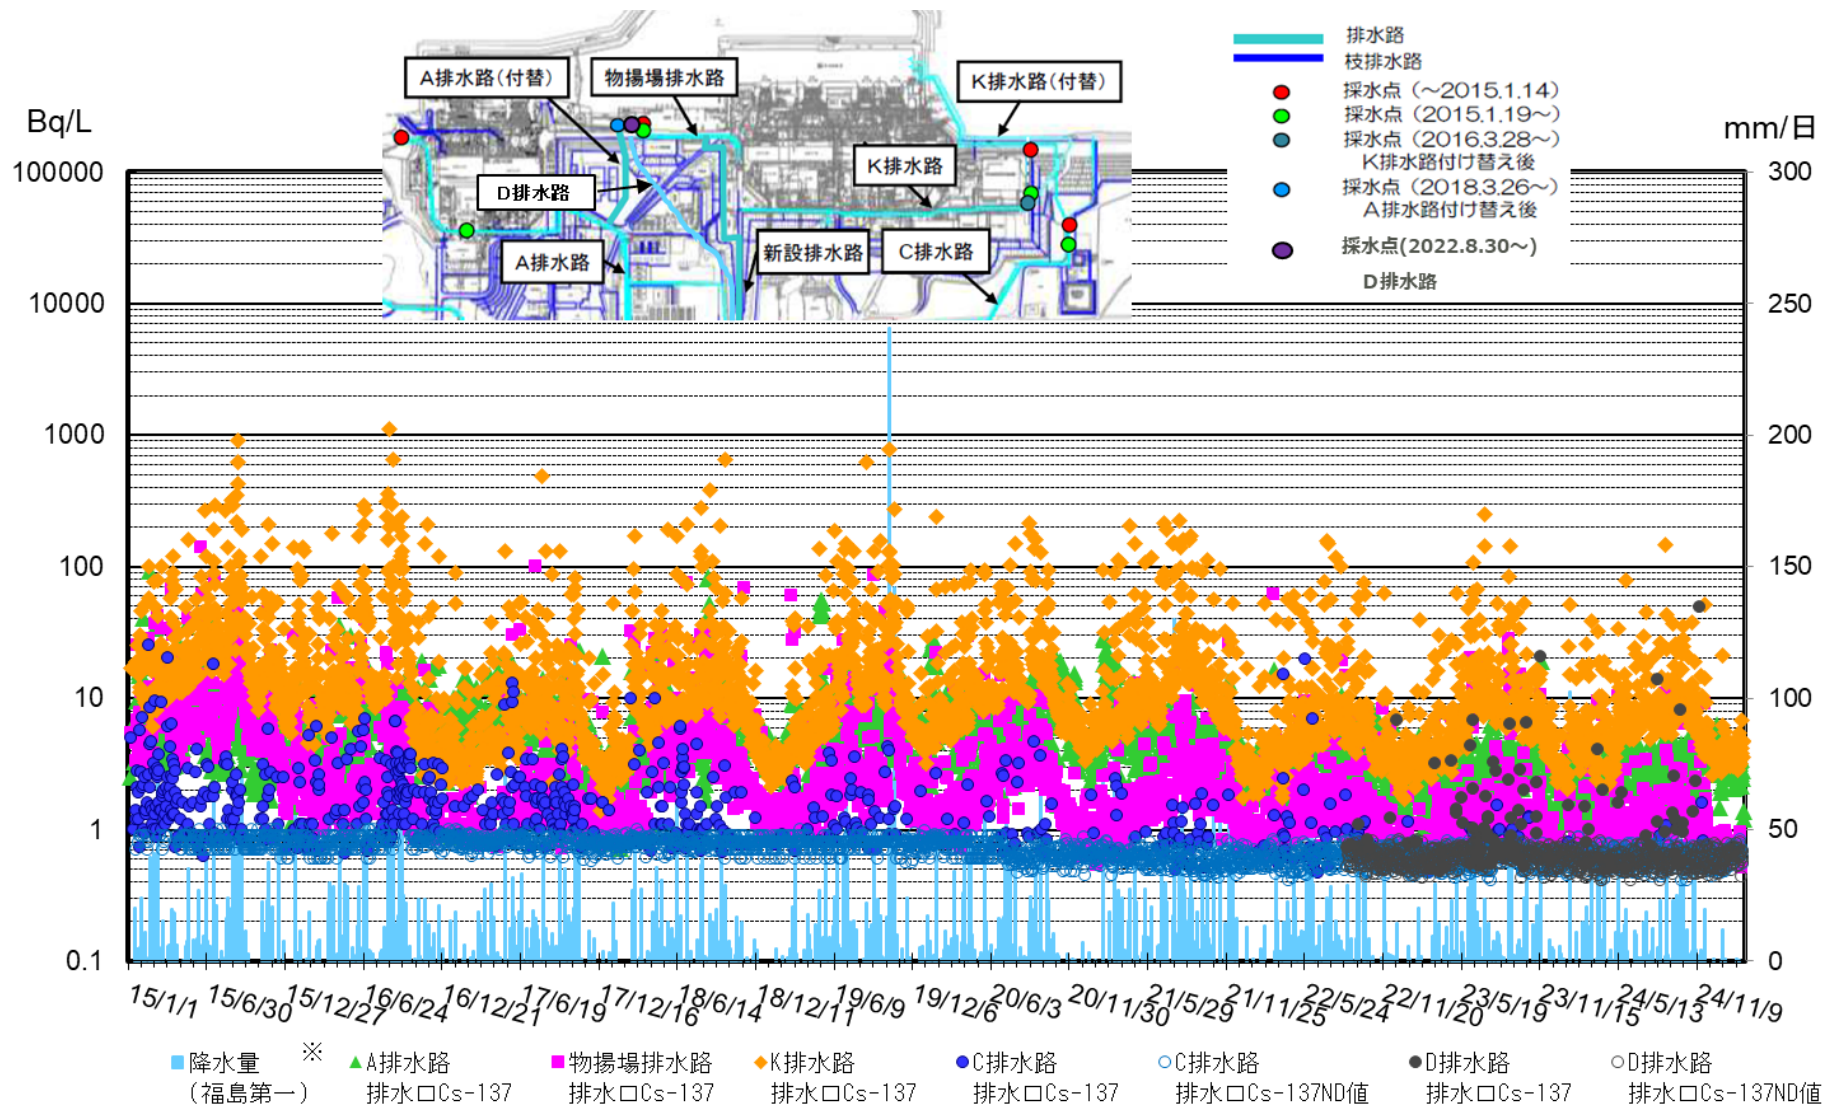
# 排水路の排水の濃度推移 (Cs-137)

- 道路・排水路の土砂回収を実施中。
- 全体的に横ばい傾向にある。
- Cs-137濃度、全β濃度は降雨時に上昇する傾向にある。

- 道路・排水路の土砂回収を実施中、排水路及び枝管に浄化材を設置中。
- Cs-137濃度、全β濃度は横ばい傾向にあるが、降雨時に上昇する傾向にある。
- H-3濃度は低下傾向にあったが、2017.9以降横ばい傾向となり、2023.5以降ゆるやかに下降傾向にある。

- 敷地西側の線量が低いエリアの排水を2022/8/30より通水開始。
- 低い濃度で横ばい傾向にある。
- 2022/11/29より連続モニタを設置し、1/2号機開閉所周辺の排水を通水開始。
- Cs-137濃度、全β濃度は降雨時に上昇する傾向にある。

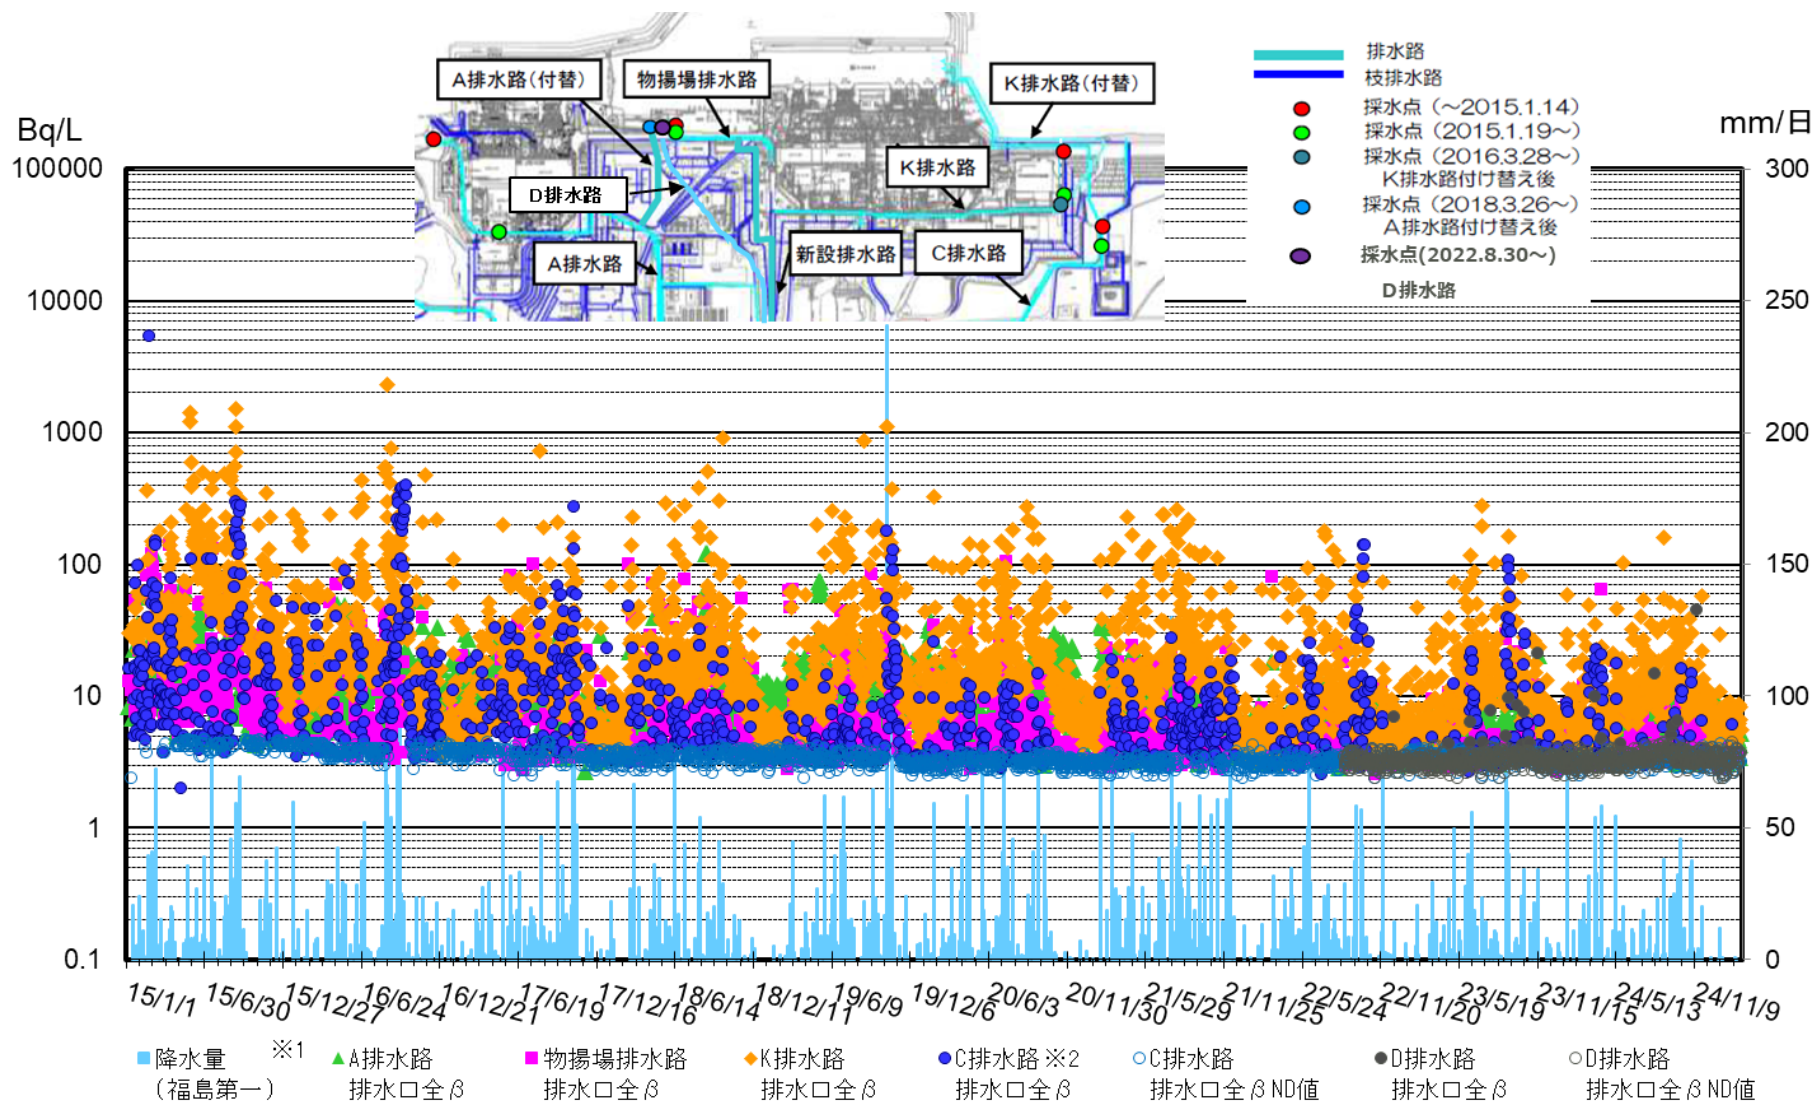
※2: C排水路について2016/9/14～10/11は探水点の溜水を採水することにより  
高めの数値となることがあった。(新設排水路への切替の影響)

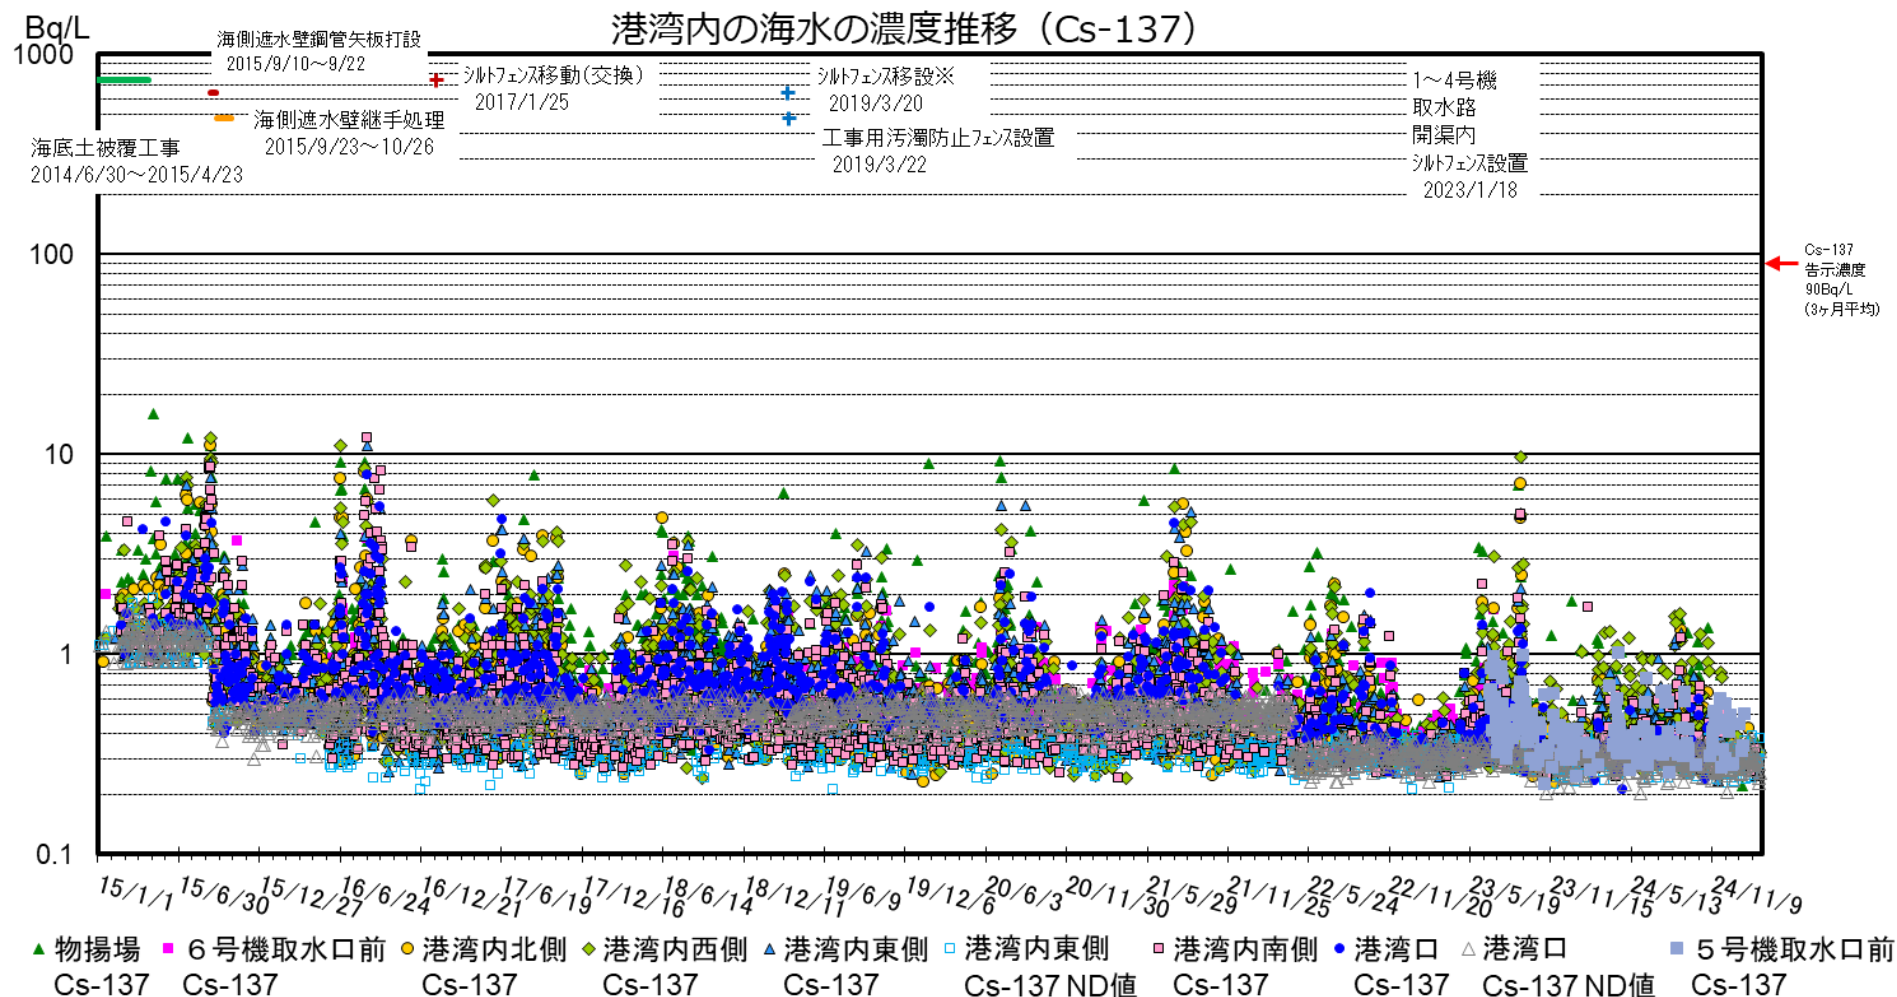
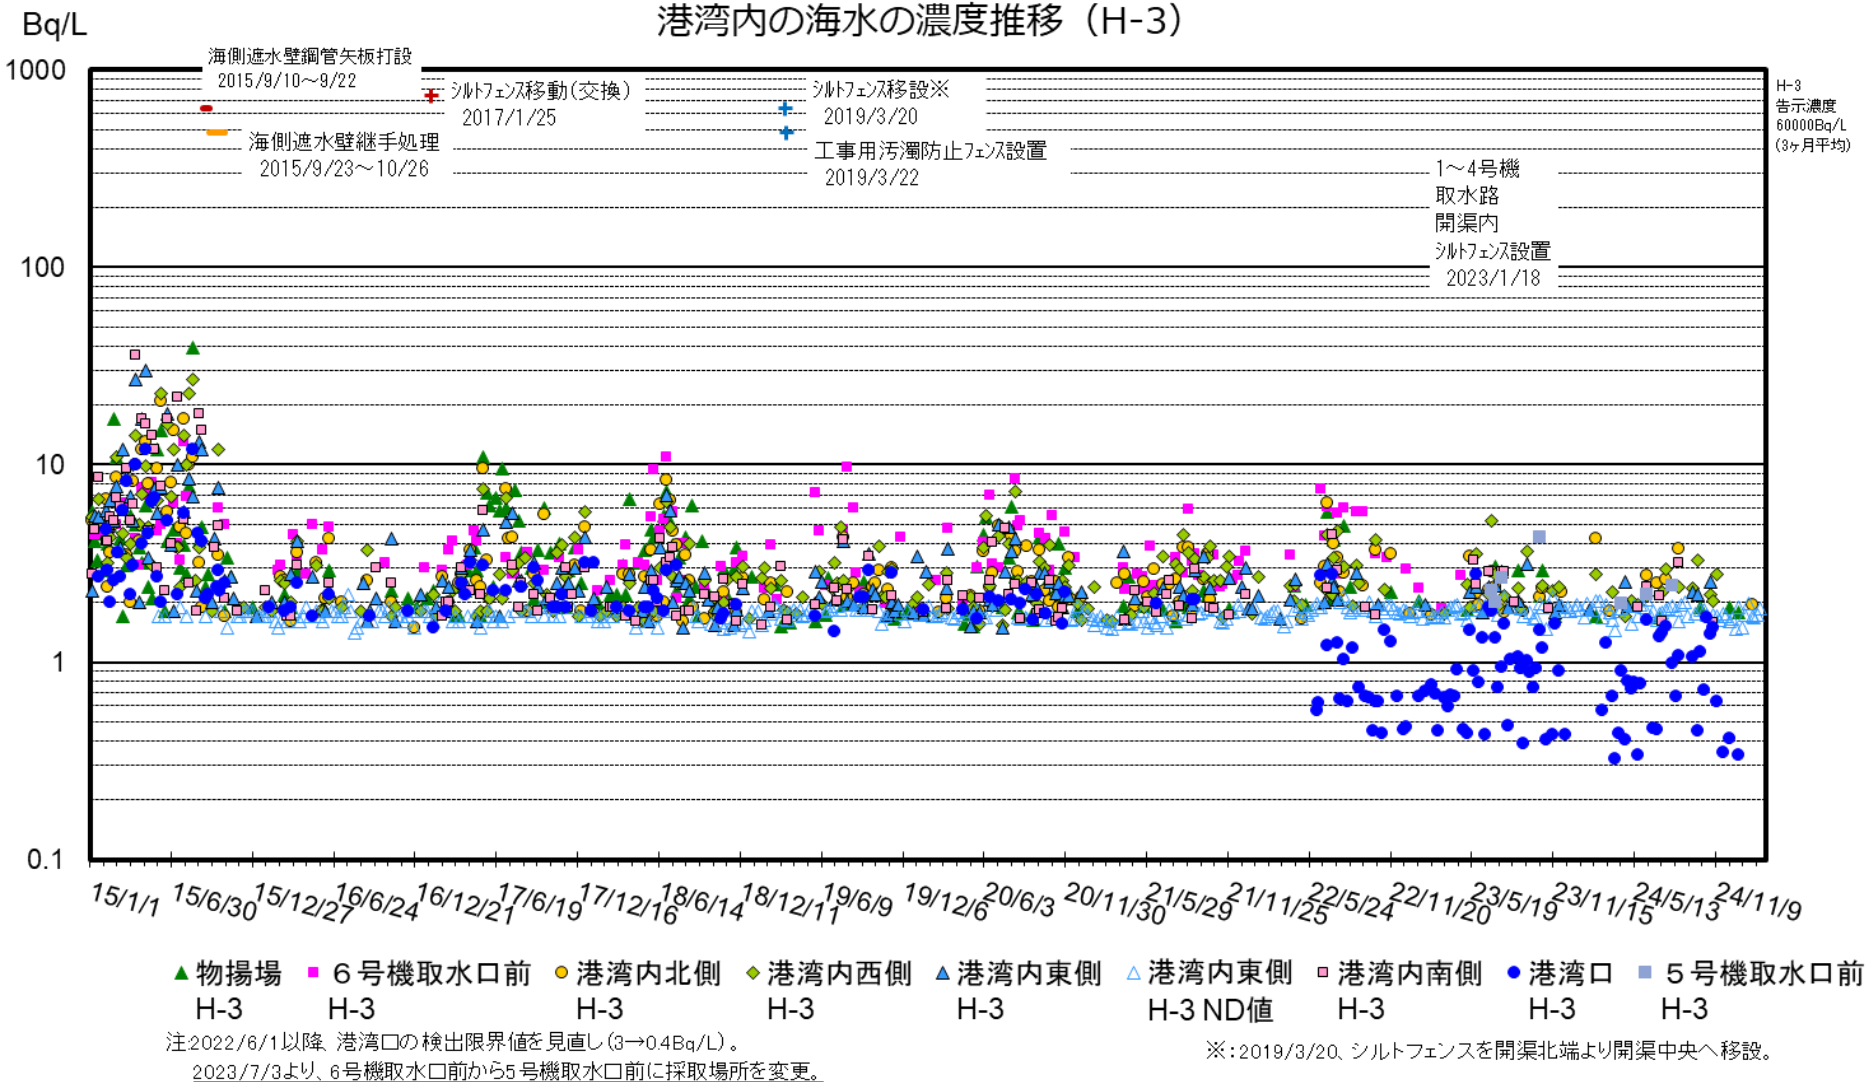
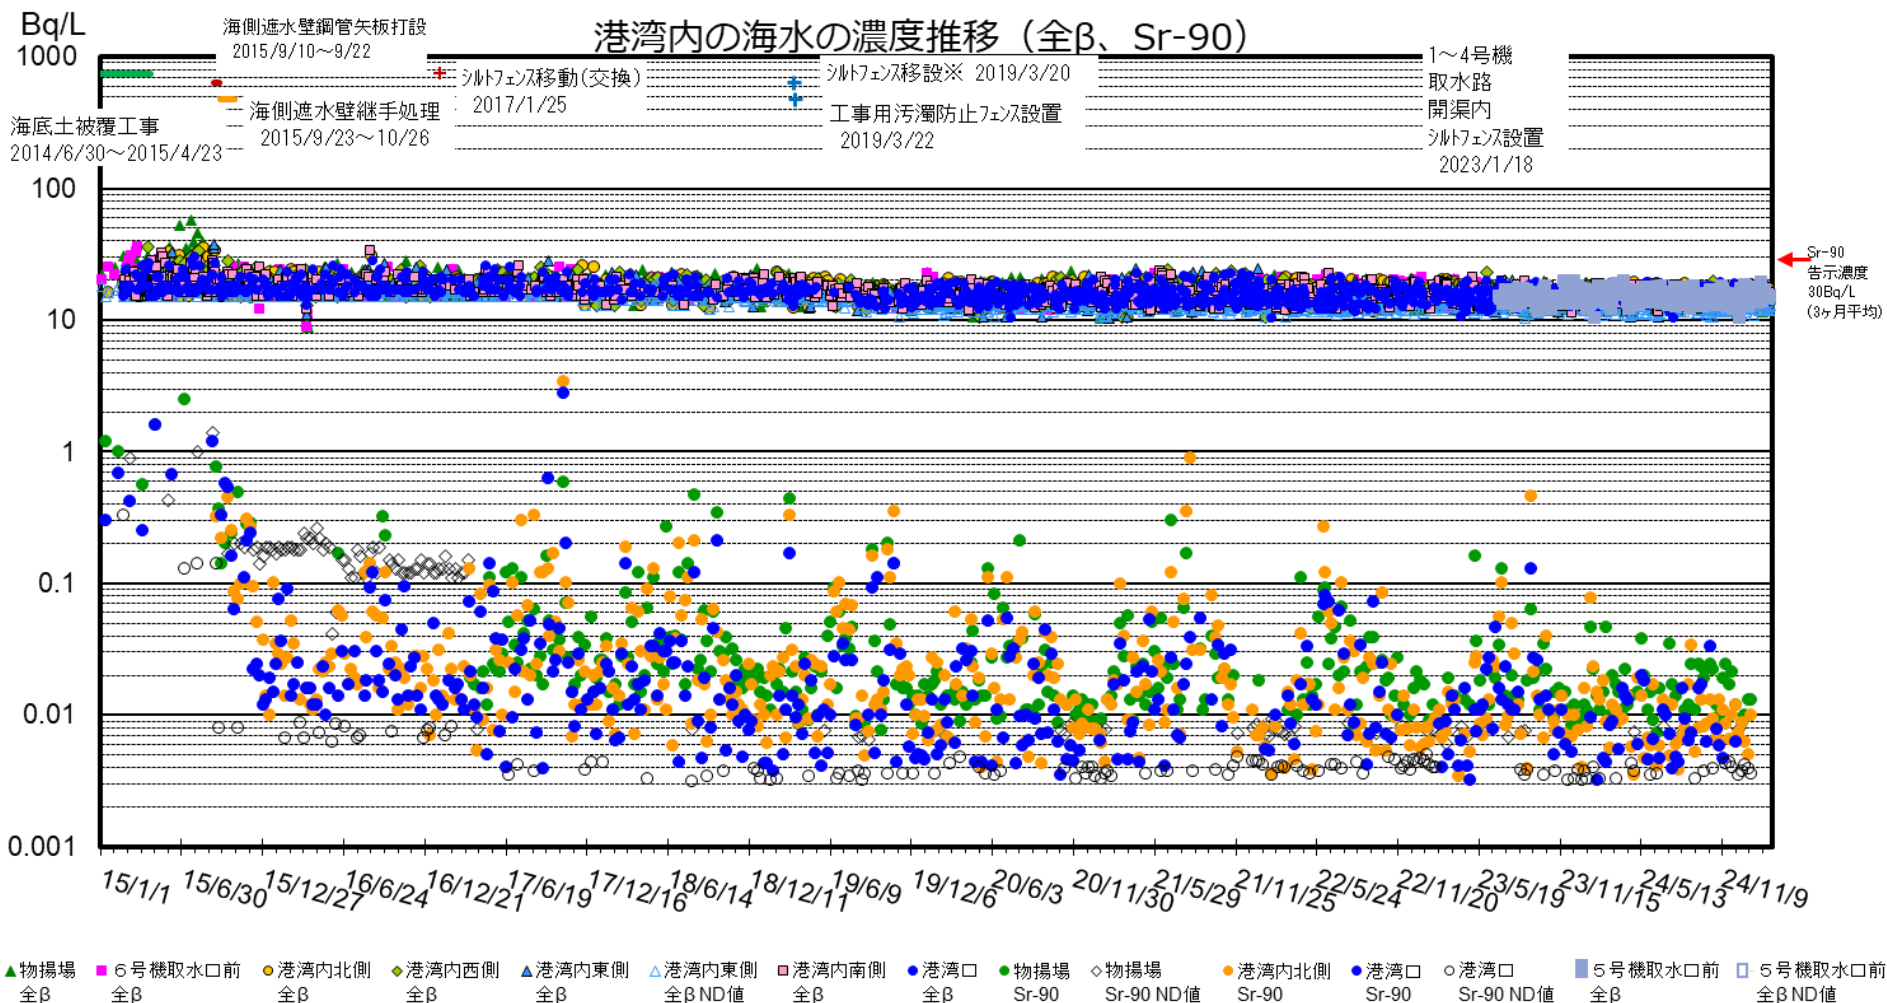
## 港湾内の海水の濃度推移 (Cs-137)

- 告示濃度未満で推移しており、降雨時に一時的なCs-137濃度、Sr-90濃度の上昇が見られるが、長期的には低下傾向が見られる。
- 1～4号機取水路開渠内エリアより低いレベルとなっている。
- 海側遮水壁鋼管矢板打設・継手処理の完了後、濃度の低下が見られる。

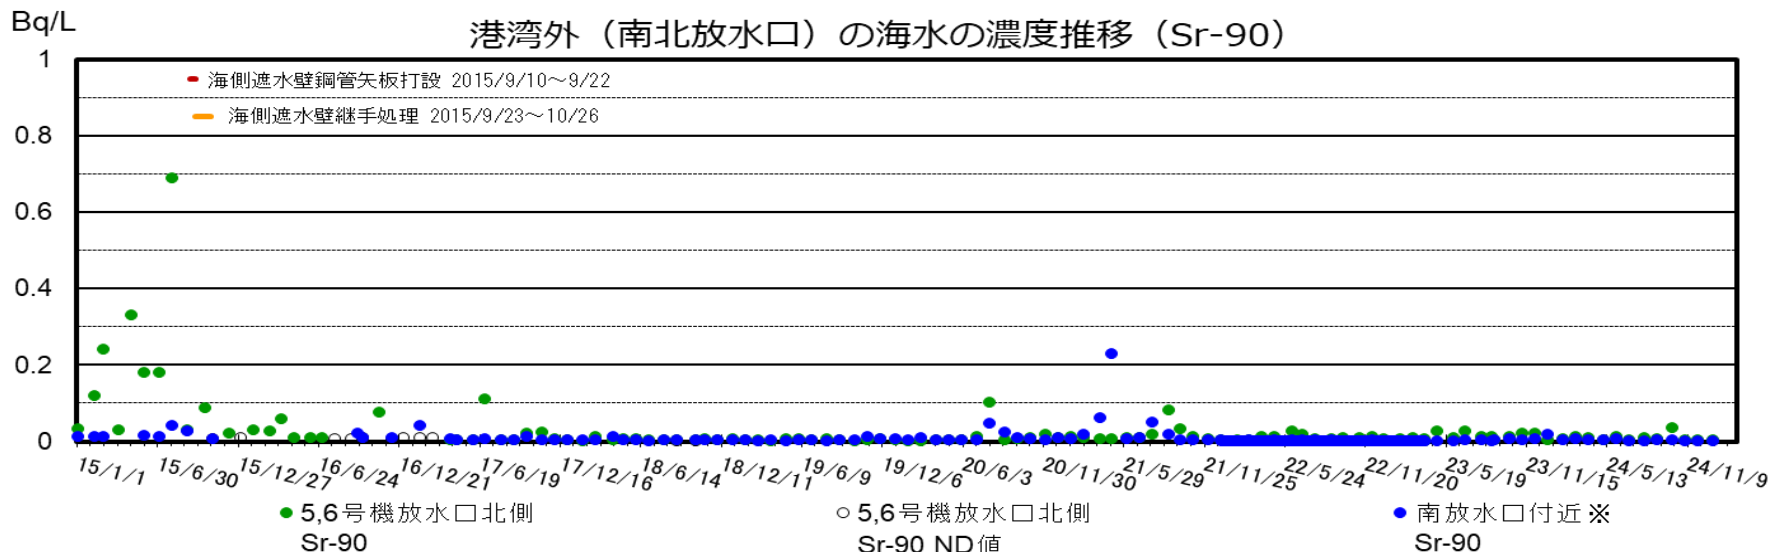
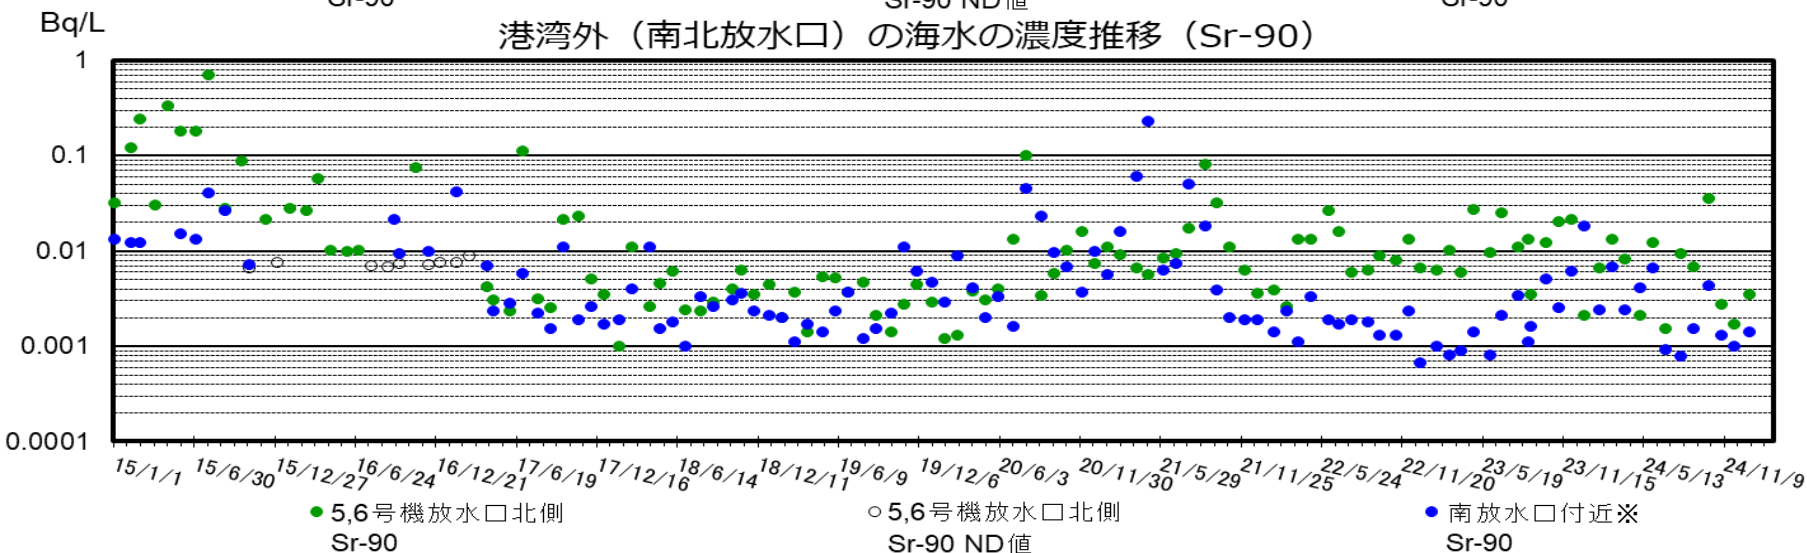
※：2016/9/5以降、護岸が崩落しアクセスが困難なため採水できず。2016/9/21以降、南放水口より約330m南の地点（従来より約1km北）に変更。2017/1/27以降、南放水口より約280m南の地点に変更。2018/3/23以降、南放水口より約320m南の地点に変更。2021/12/17以降、南放水口より約1300m南の地点に変更。2023/9/13以降、南放水口より約320m南の地点に変更。2024/6/11以降、南放水口より約1300m南の地点に変更。
