# 1号機 FPC配管異材継手の調査結果について

2025年4月24日

東京電力ホールディングス株式会社

# 1.概要

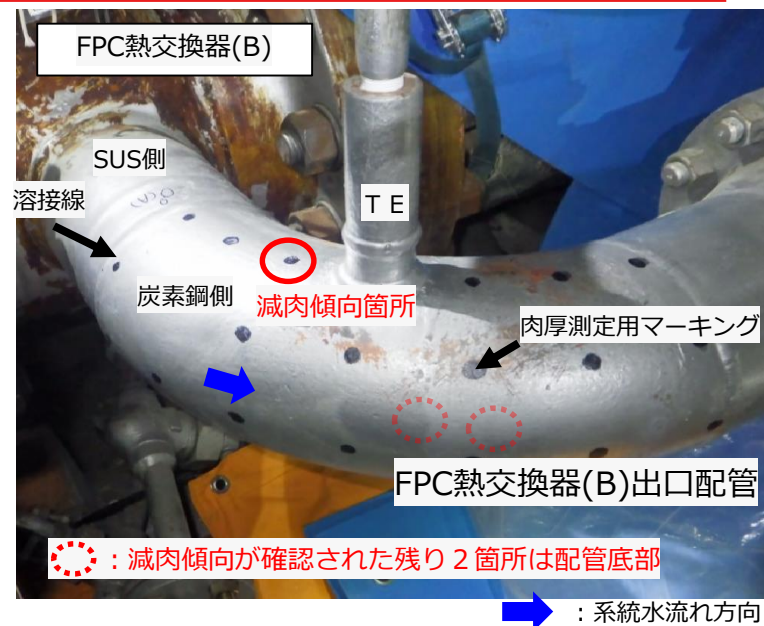
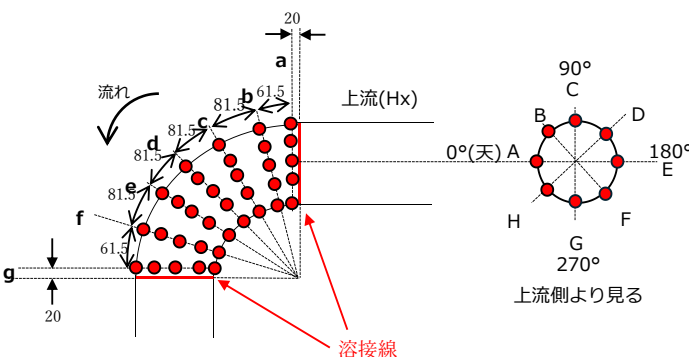
#### <仕様> FPC熱交換器(B)出口配管エルボ部

✓ ③FPC熱交換器(B)出口配管エルボ部の肉厚測定結果にはバラツキがあり,公称肉厚7.1mmに対し,必要最小肉厚3.8mm(JSME規格)を下回る箇所が3/55ポイントあった。このため,配管内面の確認を実施した。

- 必要最小肉厚以下がある一方,隣接する箇所は10mmを超える箇所もある。
- 同一箇所でも測定値に大きな差異がある。(バラツキあり)
- 溶接線近傍には大きな減肉は確認されていない。

口径 : 150 A  
材質 : 炭素鋼  
公称肉厚 : 7.1mm  
必要最小肉厚 : 3.8mm(JSME規格)

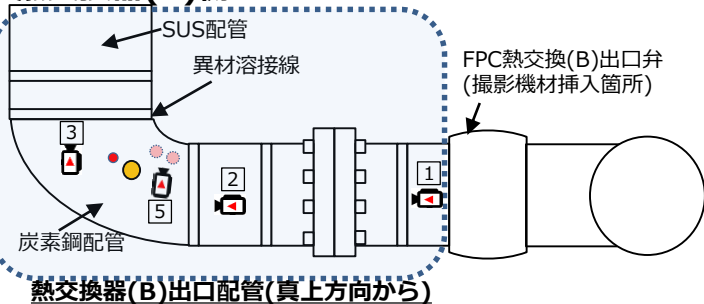
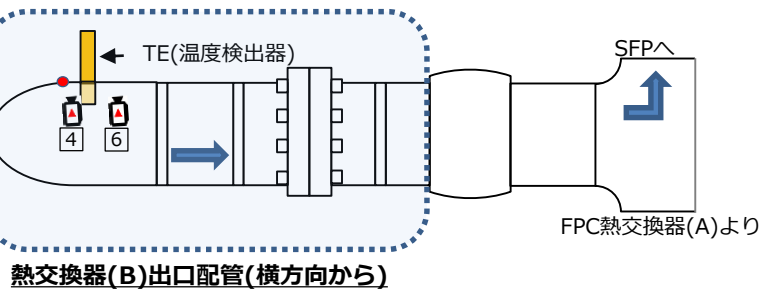
4 減肉傾向箇所Ⅰ(温度検出器の上流側)

肉厚測定結果において減肉傾向が確認された3箇所全てにおいて、鉄さびが確認されたものの著しい減肉は確認できなかった

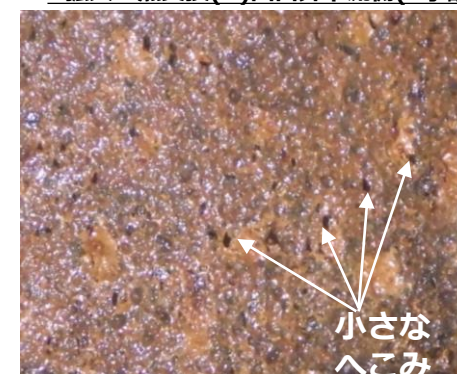
B拡大

- ✓ 炭素鋼とSUSの異材溶接部の炭素鋼側近傍において、減肉傾向は確認できなかった。
- ✓ 配管内表面に鉄さびを確認。配管内表面に強固に密着し、剥離が困難な状況であった。
- ✓ 熱交換器(B)出口配管エルボ部の減肉傾向が確認された3箇所について、鉄さびが確認されたものの、外観上著しい減肉は確認できなかった。
- ✓ また、配管内表面全体においても著しい減肉箇所は確認できなかったが、一部にへこみ(温度検出器の下流側)が確認された。
- ✓ エルボ部、直管部、弁箱で溶接線を境に鉄さびの付着状況に相違があった。なお、熱交換器出口SUS配管の配管内表面には、鉄さびは確認されなかった。
- ✓ 熱交換器(B)出口弁下流側(T字配管)に、複数の大小のへこみを確認した。

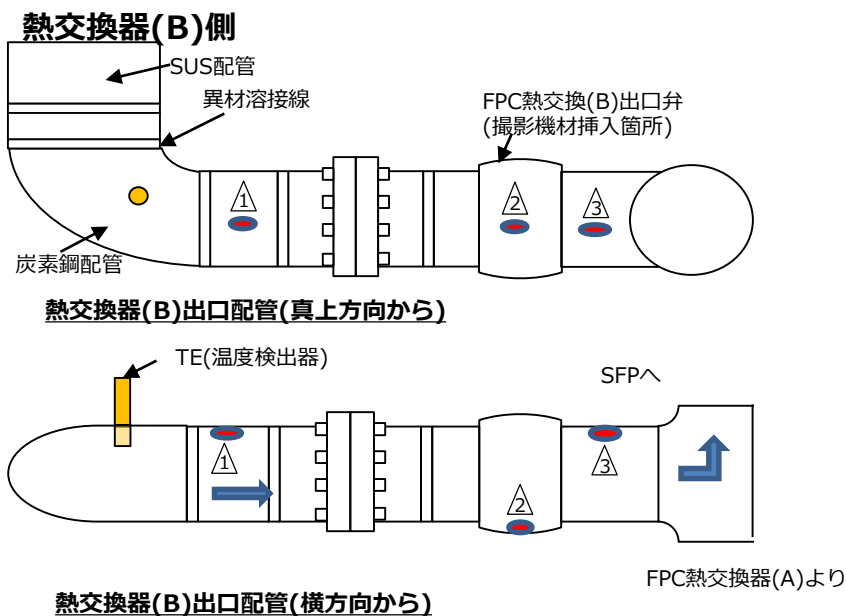
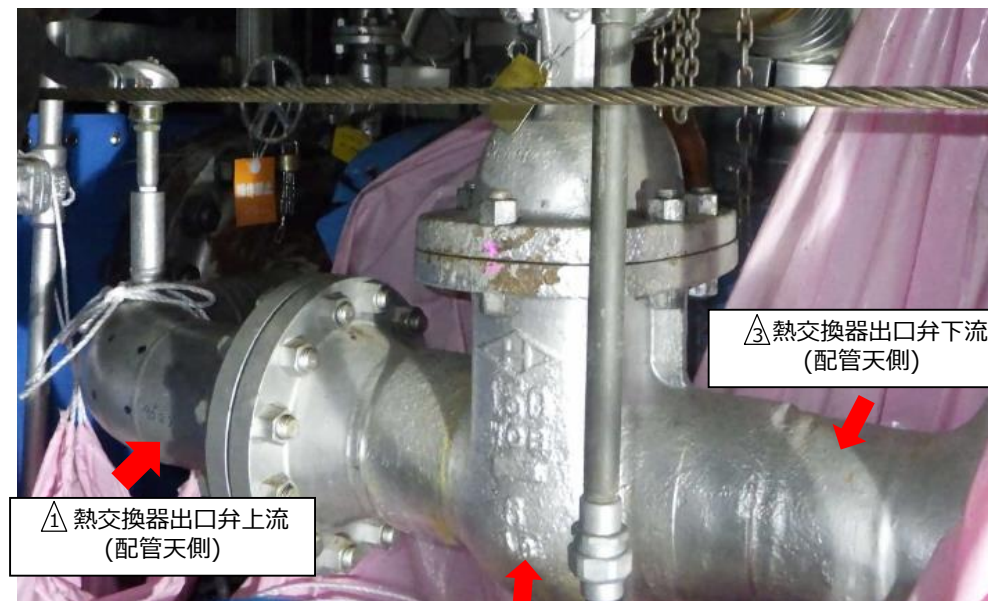
1号機FPC熱交換器(B)出口弁の上流／下流側の計3箇所から付着物を採取し,SEM－EDX分析※を実施。

分析した結果,Fe：約33～67%,O：約26～41%で主成分は鉄酸化物(鉄さび)であることを確認。

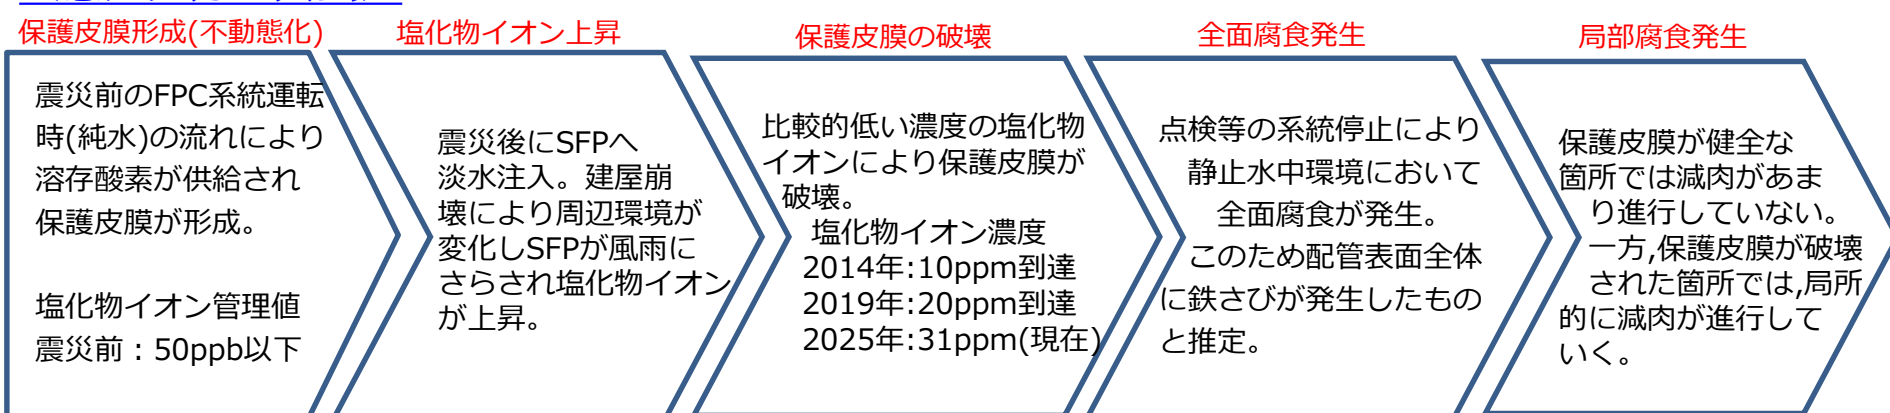
### <想定メカニズム>

- 1) 純水中では, **ほとんど腐食しない**<sup>注1</sup>
- 2) **不純物を含む水中では全面腐食**が生じる。全面腐食の速度は, 静止水中において0.1mm/y程度。
- 3) 一方, 比較的に清浄な水質の流水に曝されるとステンレス鋼と同様の保護皮膜が配管内表面に形成され, **ほとんど腐食しなくなる(= 不動態化)**。
- 4) しかし, 炭素鋼の保護皮膜は比較的低濃度の塩化物イオンによって破壊されるため, 保護皮膜が破壊された箇所では, 局所的に腐食が進行していく。

上記の炭素鋼の腐食特性を鑑み, 以下のメカニズムで局部腐食が発生したものと推定。

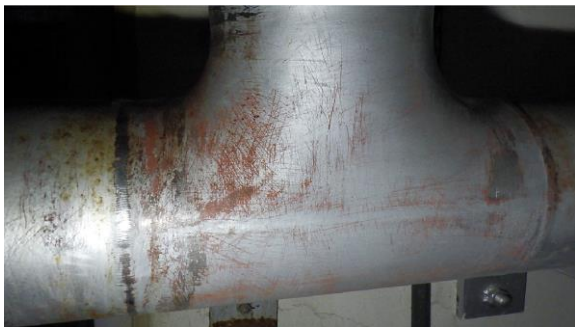
- ①ろ過脱塩器バイパスライン分岐配管, ②FPC熱交換器(B)入口配管, ⑤FPC熱交換器(B)ドレン配管の肉厚測定結果を下記に示す。肉厚測定の結果, 有意な減肉は確認されていない。
- また, いずれの箇所も異材継手部近傍に大きな減肉は確認されなかった。

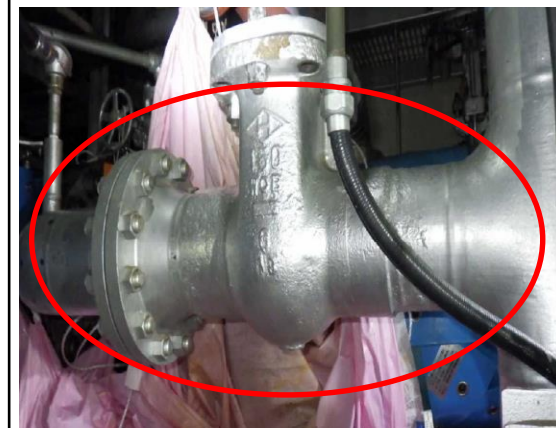
### ⑦FPC熱交換器(B)出口弁下流側T字配管

- ⑥FPC熱交換器(B)出口配管直管部・・・有意な減肉無し
- ⑦FPC熱交換器(B)出口弁下流側(T字配管)・・・内面に大小のへこみが確認されたものの必要最小肉厚を下回る減肉無し  
(肉厚測定結果最小値：4.9mm, 必要最小肉厚値3.8mm)
