# 増設雑固体廃棄物焼却設備 施設復旧に向けた進捗状況について

2025年10月30日

東京電力ホールディングス株式会社

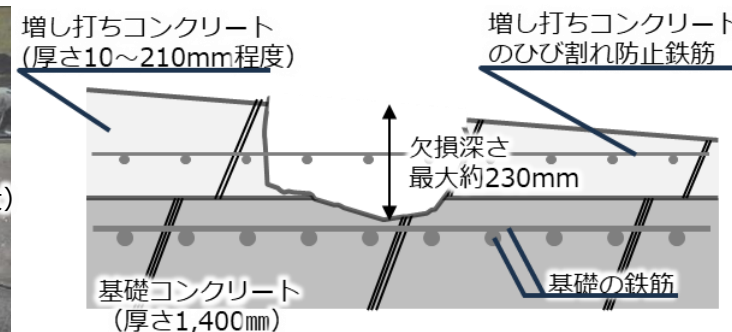
図 ピット底部の構造の概念図

- ピット内のチップ・水回収後、コンクリートの損傷を確認したため、影響を調査した。
- 目視点検の結果、一部損傷部は確認されたが、構造躯体に大きな影響を及ぼす変状は確認されなかった。
- 損傷箇所並びに周辺部の中性化深さを測定の結果、中性化深さは壁・床ともに最大でも数mm程度と軽微であり、躯体表面部にとどまっていることを確認した。
- 以上から、今回の事案による建屋躯体への影響は軽微であることを確認し、損傷部を適切に補修を行う。他の復旧工事との兼ね合いから補修は2026年1月～3月に実施予定。

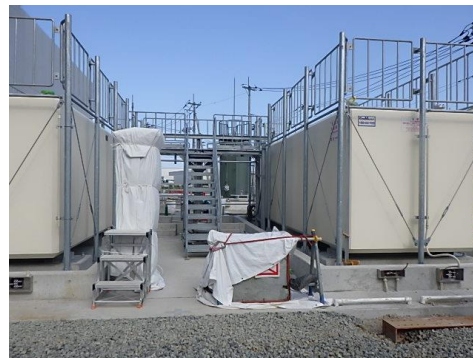
設置後 (2025年6月) **TEPCO**

□ 腐食した廃棄物が燃えにくいため、バーナ着火状態が長期間継続し、軽油消費量が多い

□ 軽油タンクを増設し、軽油枯渇による焼却停止リスクや補給作業負担を低減

□ 9月までに設備を設置済。試運転は25年度末の予定

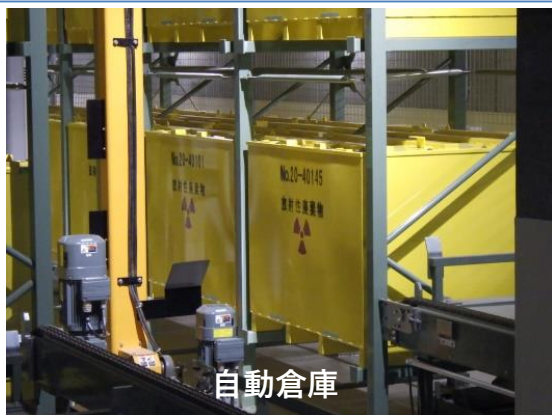
自動倉庫

灰の密度が設計想定よりも重く、灰を充填した容器を楊重する自動倉庫スタッカークレーンの定格荷重を超過

容器に少量充填した上で、人手での詰め替えをこれまで実施

自動倉庫を使用せず灰を充填する設備(バイパス設備)を設置。25年6月～26年6月にかけて工事を実施中

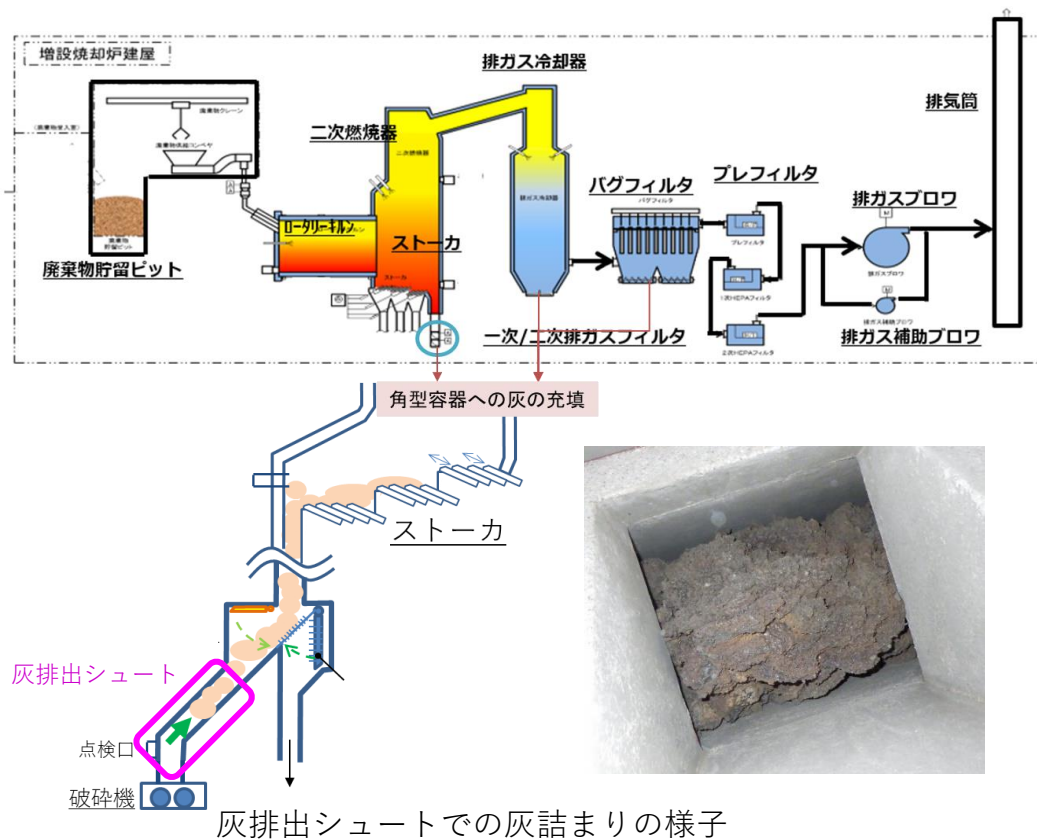
灰排出シュート現状

☐ ストーカ灰排出シュートの径が小さい箇所で灰詰まりが頻発  
都度焼却を停止し、系統を開放して清掃

☐ シュート径の拡大及び詰まり発生時の解消機構を設置

☐ 25年9月～26年1月にかけて工事を実施中
