# 3号機 PCV内部気中部調査(マイクロドローン調査)について

2025年12月25日

東京電力ホールディングス株式会社

## 2. インストール装置の前進不可事象について

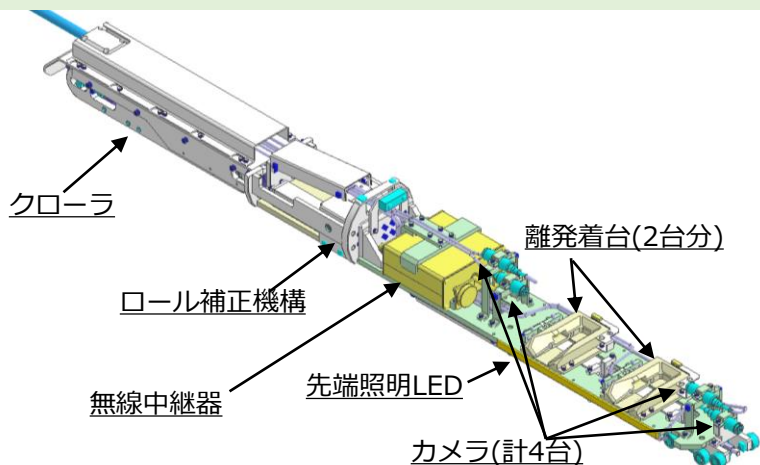
### インストール装置

- 調査装置の動作確認を実施中、インストール装置がX-53ペネ内で前進不可となる事象が発生
- 複数回、インストールを試みたが、同じ所で前進不可となる(X-53ペネ内を約50cm進んだ所)
- 後進は可能のため、通常手順で後進し、インストール装置はシールボックス内に格納済み(シールボックス内に格納したため、PCVバウンダリである隔離弁の開閉に影響は無い)

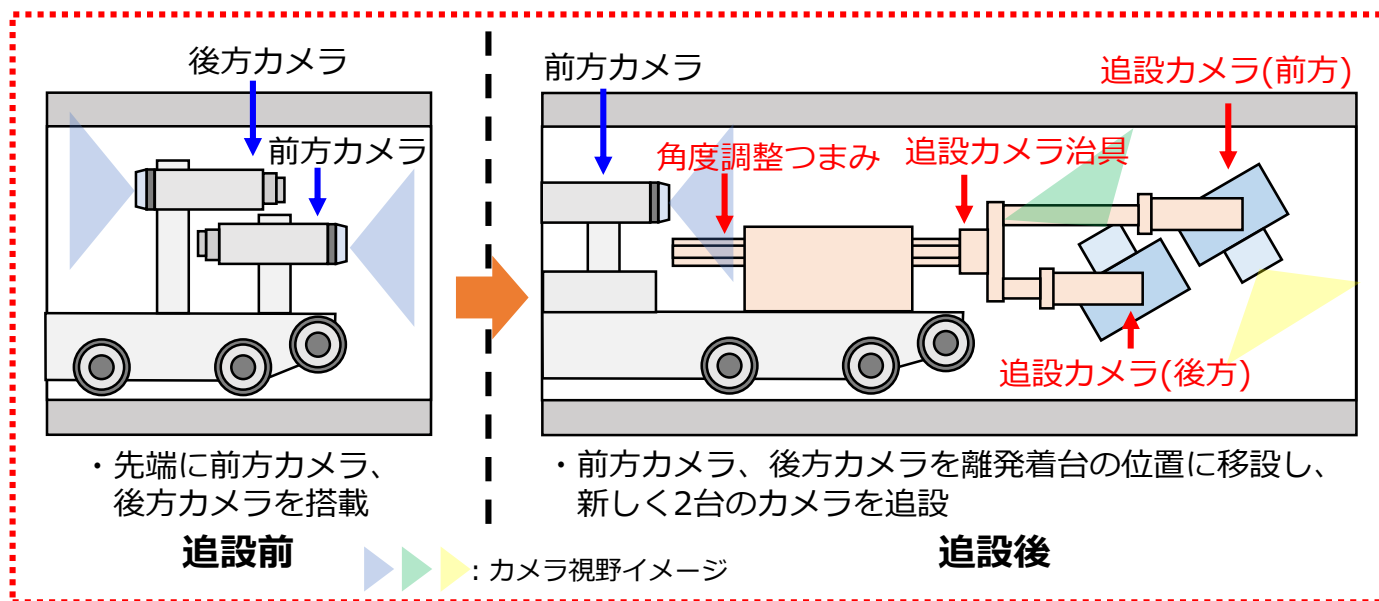
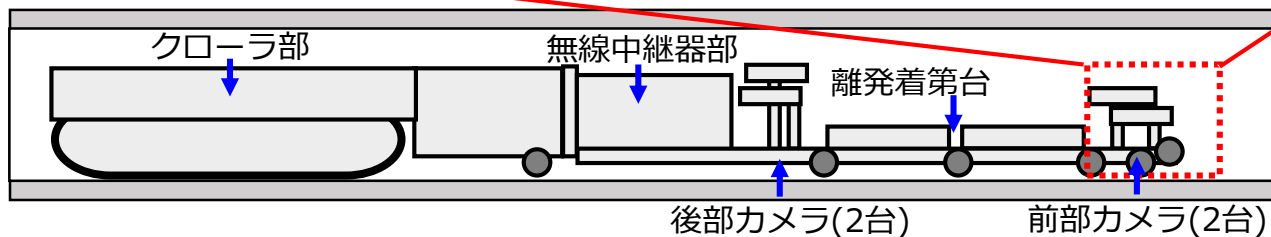
インストール装置 イメージ図(側面)

- インストール配管内の状態確認をするために、**インストール装置の先端に2つのカメラを追設**
- 当該カメラは、それぞれ若干前方・後方を向いており、**配管内の段差や形状を撮影**
- 当該カメラは、配管周方向に回転可能となっており、**90度ずつ回転させ、配管内全周の映像を取得**

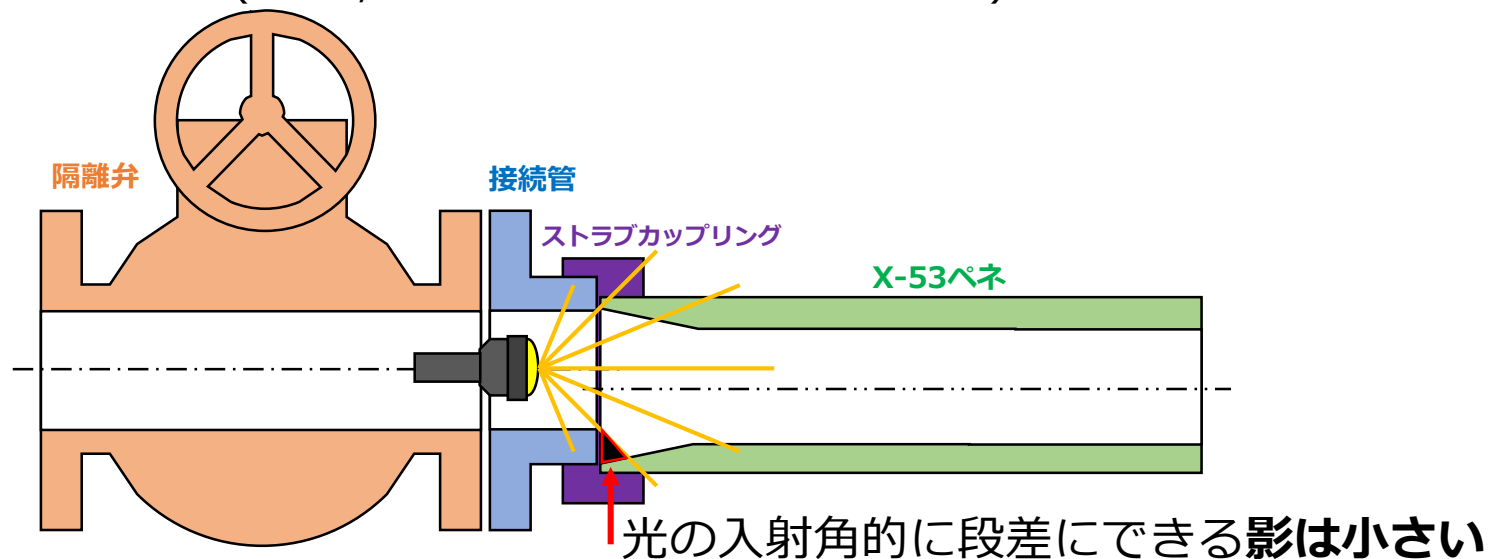
※1:過去の調査と今回の調査とでは、カメラの視点・照明の位置が異なるため、段差の映り方には差がある

- 照明が配管中心付近にある場合(2015,2017年PCV内部調査に近い状態)

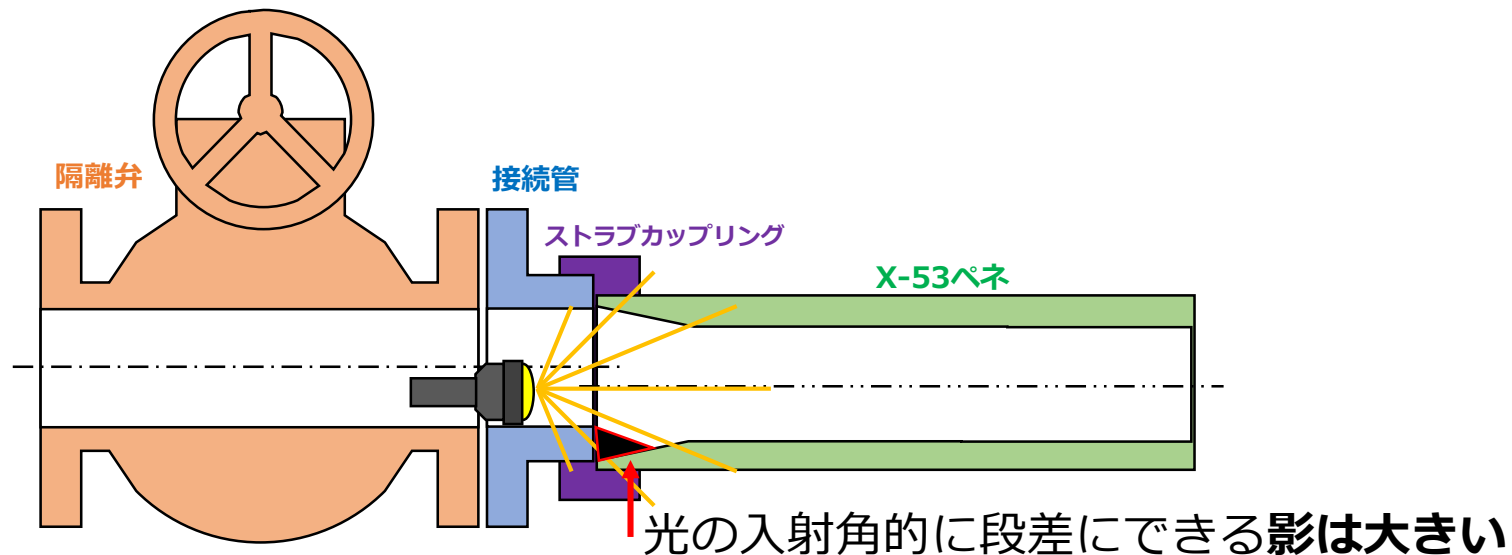
- 照明が配管下部付近にある場合(今回のPCV内部調査に近い状態)
