# 3号機 PCV内部気中部調査(マイクロドローン調査)について

2026年3月26日

東京電力ホールディングス株式会社

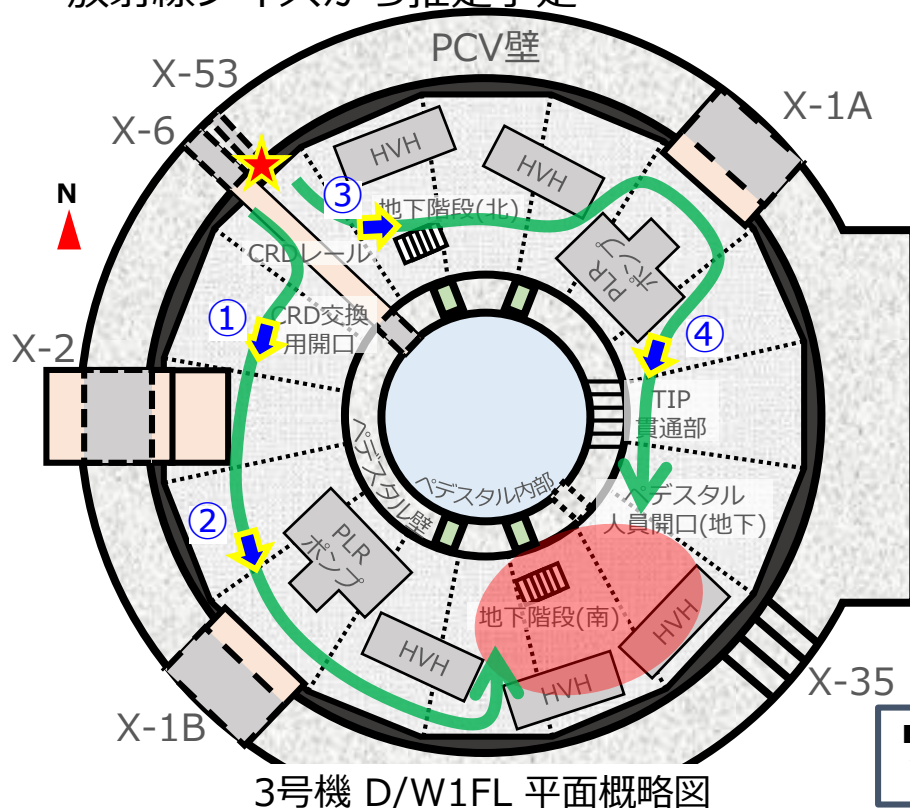
- 靄の状況：1号機と同様、3号機ペDESTAL外においても靄を確認(約3mの範囲まで視認可能)
- 通信性：無線機があるX-53ペネと反対側の南東エリアの通信性が低いことを確認
- 機器の損傷・干渉物の有無：大規模な損傷や干渉物は確認されなかった(発錆や保温材の脱落等は確認)
- 飛行実績：通信性が低い南東エリアを除き、D/W1FLを時計回り・反時計回りに飛行
- 点群化について：横力メラと縦力メラで点群化のための映像を撮影。今後、点群化処理を実施予定
- 線量率：X-53ペネ近傍の線量率は約0.6Gy/h(γ線)。ペDESTAL外全体の線量率については、映像の放射線ノイズから推定予定

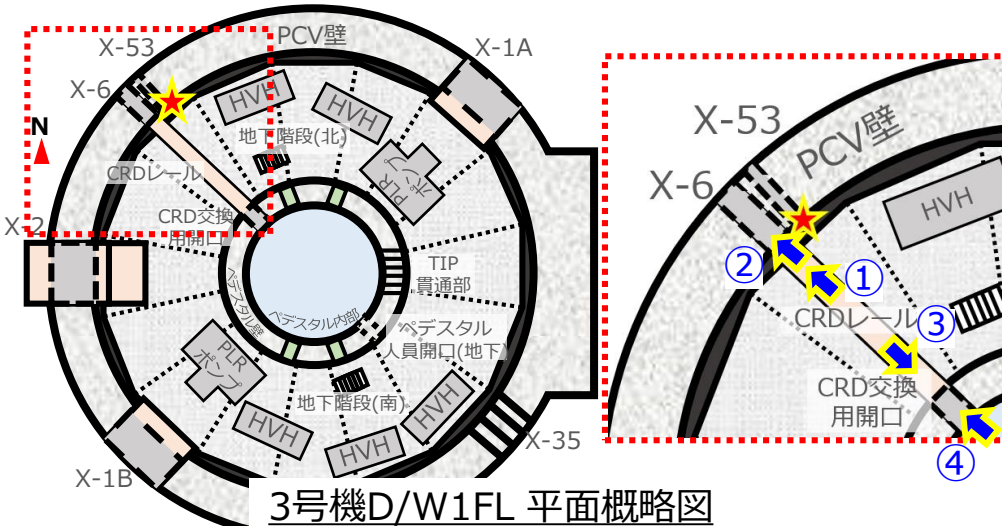
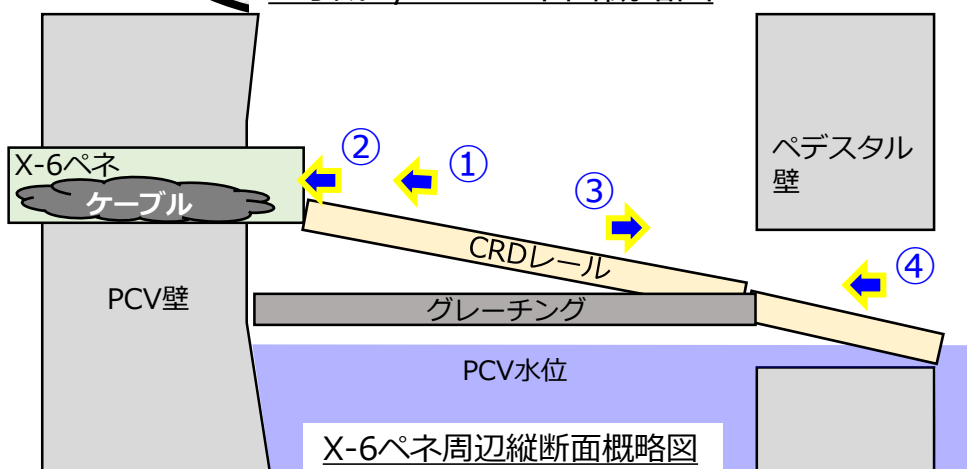
3号機D/W1FL 平面概略図

- **X-6ペネ**：ペネ周辺に干渉物は確認されなかった。ペネ内全体にケーブルが存在したが、今回撮影した範囲では2号機で確認されたような堆積物は確認されなかった
- **CRDレール**：大きな損傷や干渉物は確認されなかったが、一部段差を確認
- **CRD交換用開口**：開口周辺に干渉物は確認されなかった

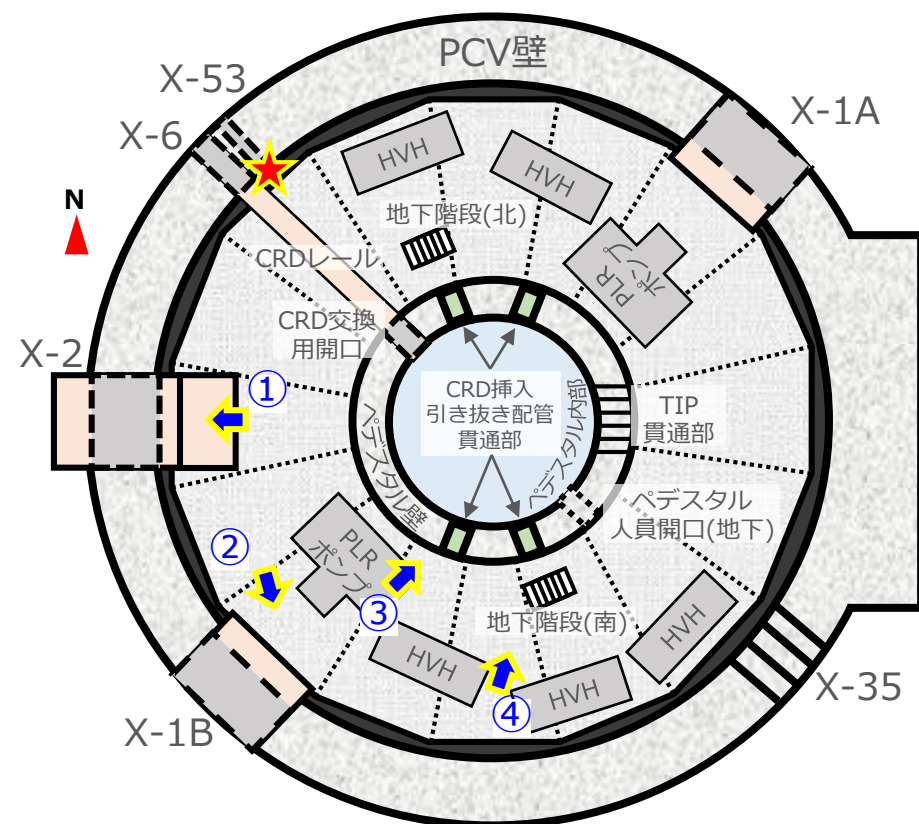
3号機 D/W1FL 平面概略図

- X-2ペネ、X-1Bペネ：ペネの損傷や変形、干渉物は確認されなかった
- CRD挿入引き抜き配管(南)：南西側の配管に損傷や変形は確認されなかった。南東側については、当該エリアの通信性が低く、飛行できなかったため確認できていない
- 地下階段(南)：階段の損傷や変形、干渉物は確認されなかった
- X-35ペネ：ペデスタル外南東エリアの通信性が低く、飛行できなかったため確認できていない

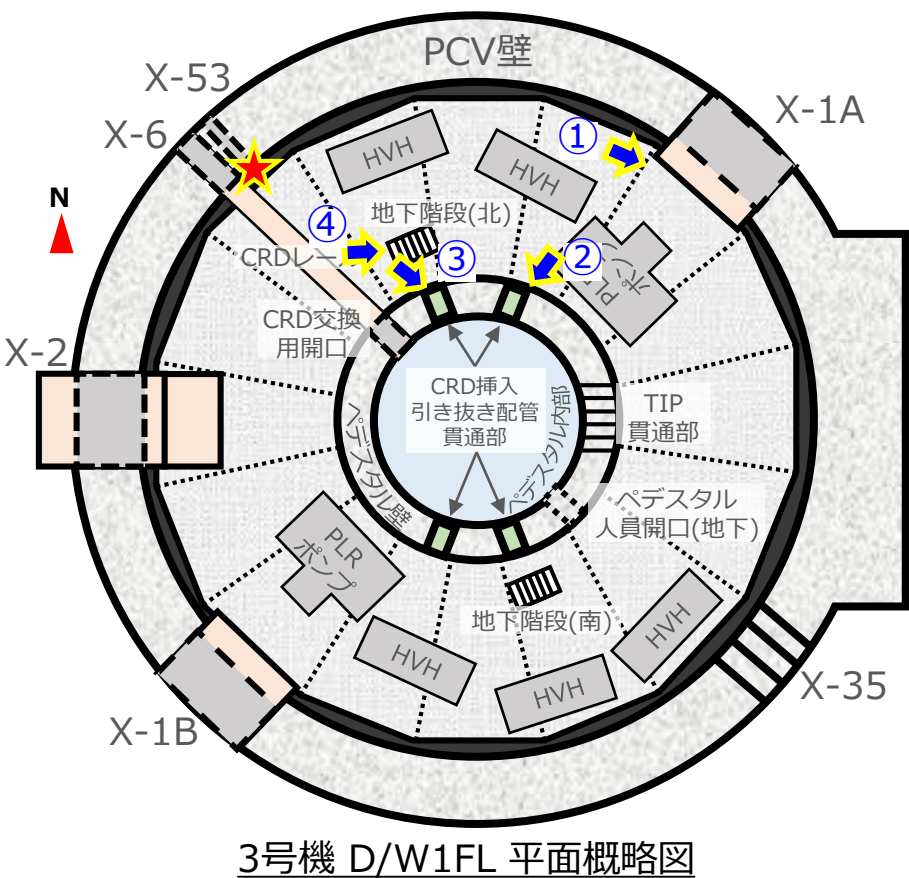
- X-1Aペネ：ペネの損傷や変形、干渉物は確認されなかった
- CRD挿入引き抜き配管(北)：北西・北東側共に配管に損傷や変形は確認されなかった
- 地下階段(北)：階段の損傷や変形、干渉物は確認されなかった

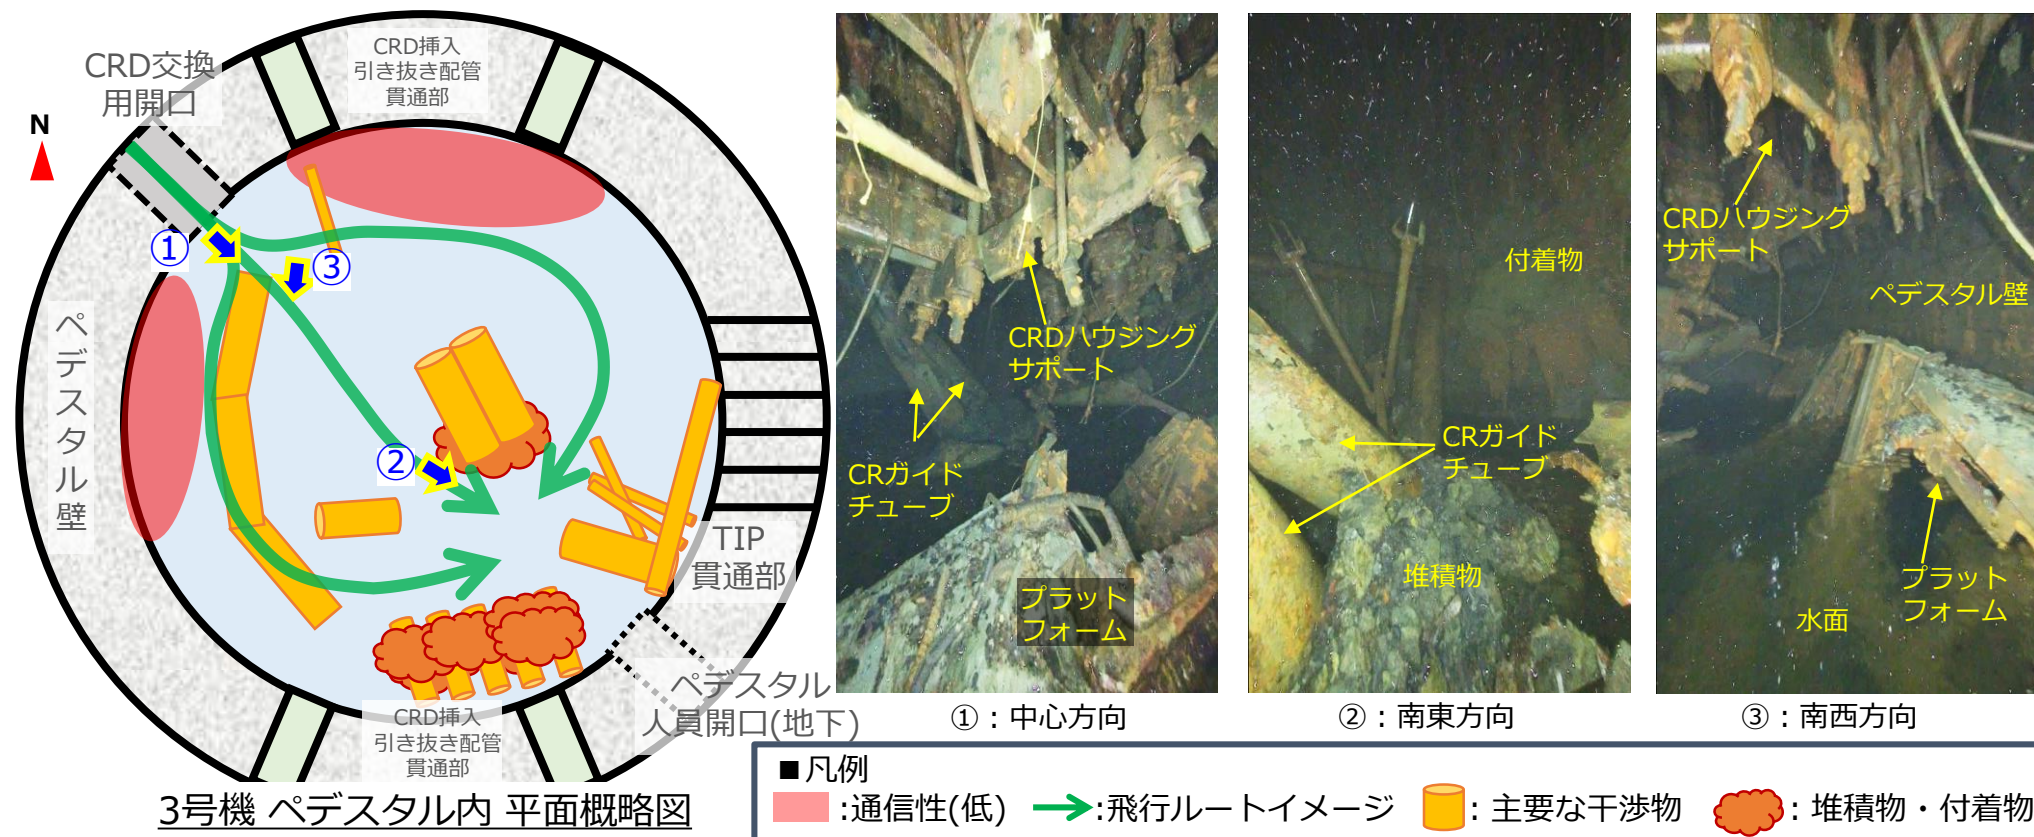
- 靄の状況：1号機と同様、3号機ペDESTAL内においても靄を確認(約3mの範囲まで視認可能)
- 通信性：無線電波の陰になるCRD交換用開口付近が通信性が低いことを確認
- 機器の損傷・干渉物の有無：CRDハウジング群やCRガイドチューブの脱落を確認(飛行は可能)
- 飛行実績：通信性が低いCRD交換用開口付近を除き、時計回り・反時計回り・中心方向に飛行を実施
- 点群化について：横カメラと縦カメラで点群化のための映像を撮影。今後、点群化処理を実施予定
- 線量率：ペDESTAL内の線量率については、映像の放射線ノイズから推定予定

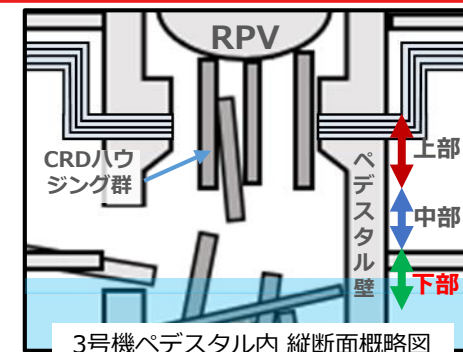
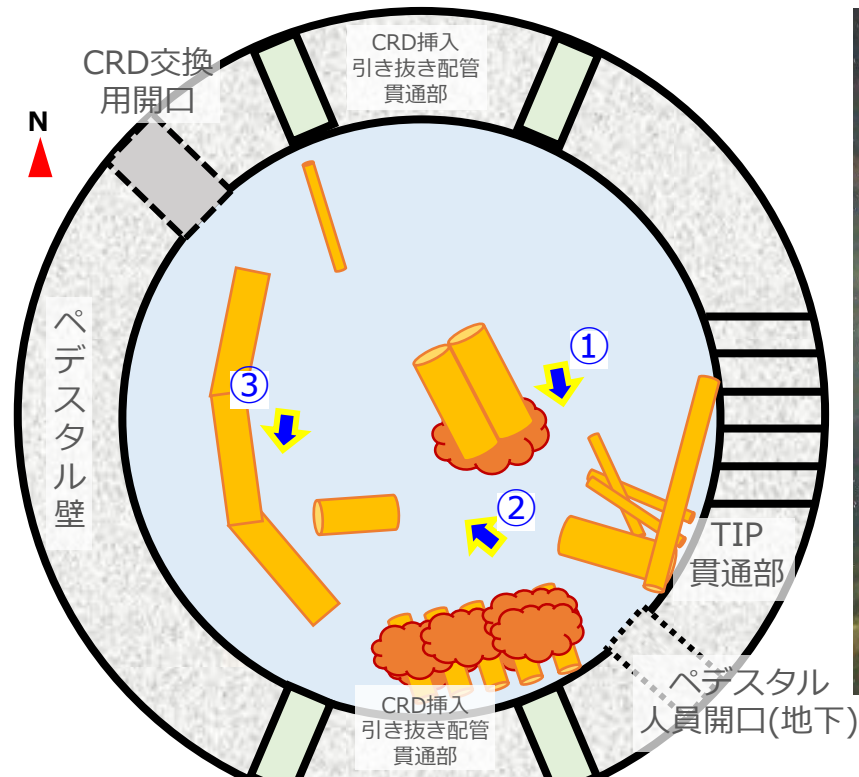
3号機 ペDESTAL内 平面概略図

- **堆積物**：中心部のCRガイドチューブの根元に堆積物を確認。水中にも存在していると推定
- **落下している構造物**：RPV内の構造物であるCRガイドチューブを確認
- **CRD交換機関連設備**：プラットフォームの傾きを確認。他設備の有無については映像を精査中
- **PCV内水位**：水面と構造物の高さを比較した結果、**S/C圧力計から換算しているPCV水位の値と同等**であることを確認(ペDESTAL外も同程度)

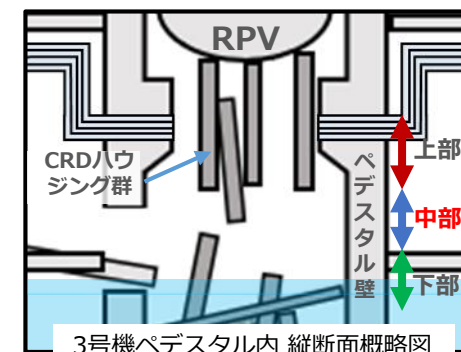
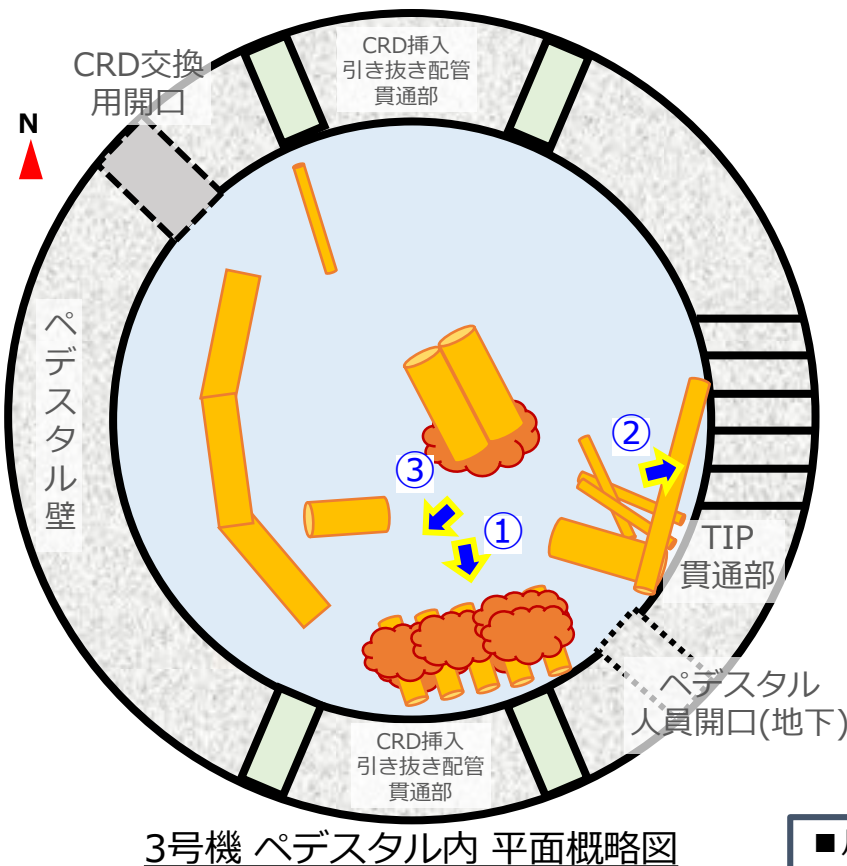
- 付着物：南側のCRDハウジング群に塊状の付着物を確認
- ペDESTAL壁面：撮影した範囲において、著しい損傷は確認されなかった
- TIP貫通孔：損傷したTIP案内管を確認
- 落下している構造物：RPV下部構造物であるCRDハウジング群の一部が傾いており、既存の位置よりも若干低い位置にある

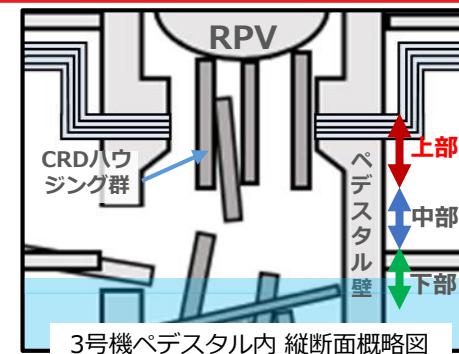
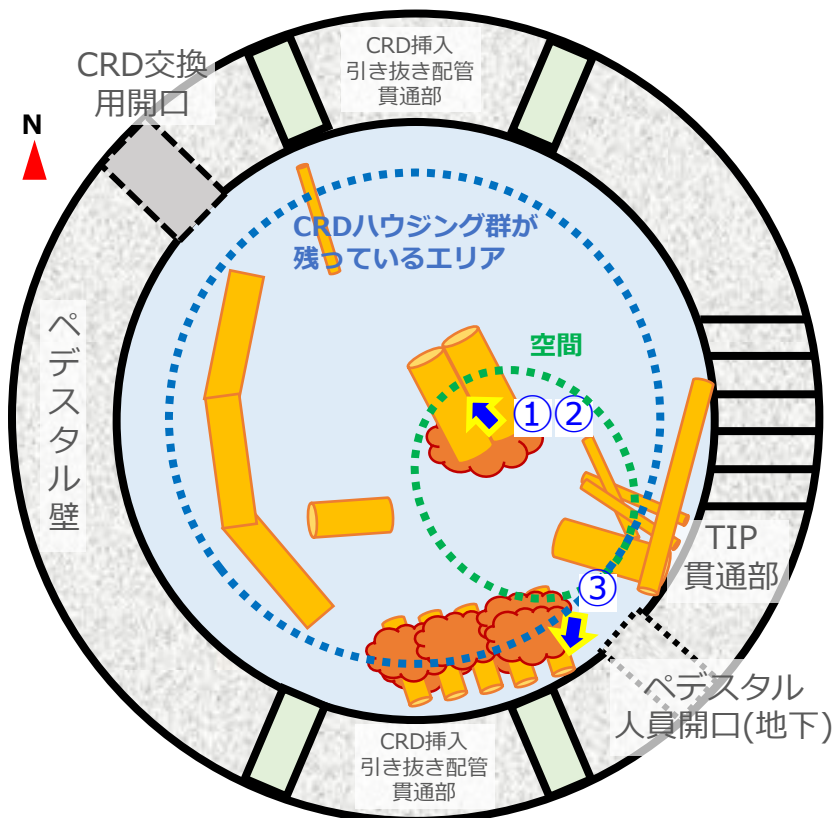
3号機 ペDESTAL内 平面概略図

- 付着物：中心から南東付近のCRDハウジング群に塊状の付着物を確認
- CRDハウジング群：傾きや変形はあるものの、大部分は既存の位置付近に残っている。中心から南東にかけては上部方向に空間を確認
- CRD挿入引き抜き配管：南東部のみ撮影でき、配管の損傷を確認
