増設雑固体廃棄物焼却設備 施設復旧に向けた進捗状況について

2026年4月23日

東京電力ホールディングス株式会社

①原状復旧工事の完了について

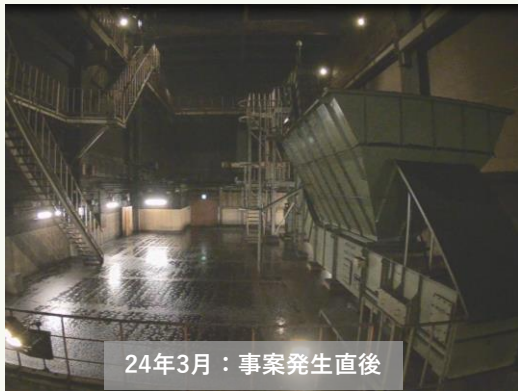
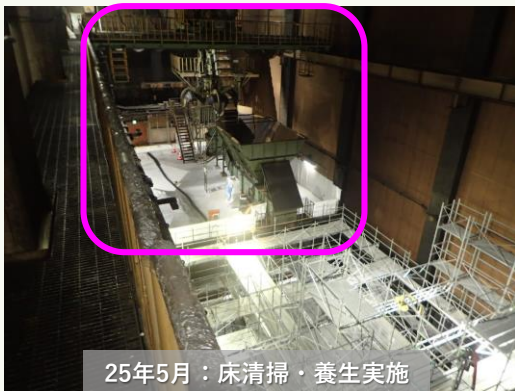
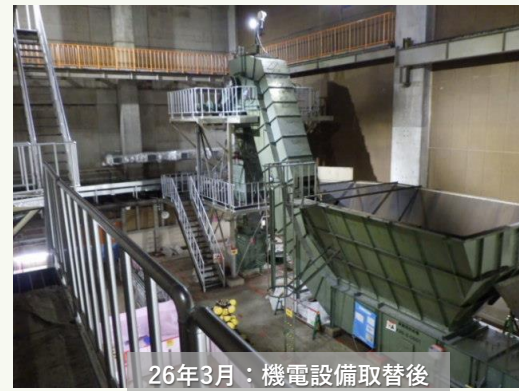
エリア	設備	主な更新・補修内容
廃棄物供給室	クレーン/コンベア他	駆動部・ケーブル/計器類・盤類の更新
クレーン保守 エリア	建物	コンクリート/鉄骨部点検・清掃，床清掃・塗装
	消防設備	消防設備更新
廃棄物貯留ピット		清掃，耐火ボード更新，破損・漏洩箇所修理
焼却設備		ケーブル/計器・盤類の更新，電動機冷却器更新
空調設備	空調ダクト	給気・排気ダクト一部更新

- 施設の**原状復旧(水蒸気事案発生前の状態への回復)**は2026年4月に完了。
 - クレーン・コンベア等の機器取替及び試運転を行い，正常に動作することを確認
 - ピットの補修や構造物の点検・清掃を行い，健全であることを確認

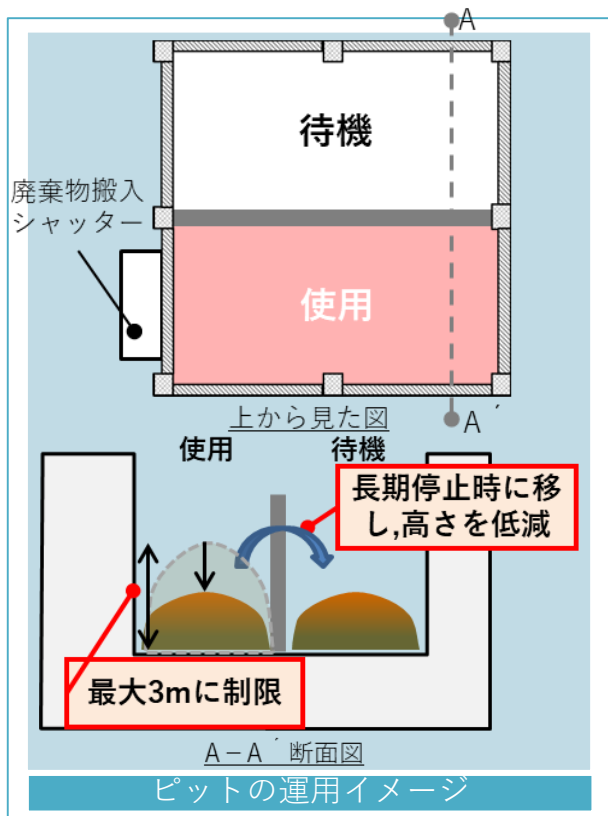
- これまで：定格3日分，最大約1000m³の廃棄物を貯留
計画通り焼却が進まず，常時大量の廃棄物を貯留
- 廃棄物貯留量を1日分(積載高さ最大3m，面積約100m²)※
日々焼却することで大量積載を防止
- 他方のエリアは待機ピットとし，計画外の長期停止時，廃棄物
を移すことで，積載高さを低減し，蓄熱を抑制

- ピット容量の低減
- 廃棄物回収エリアの拡張
- 廃棄物温度の監視・散水・汚水回収

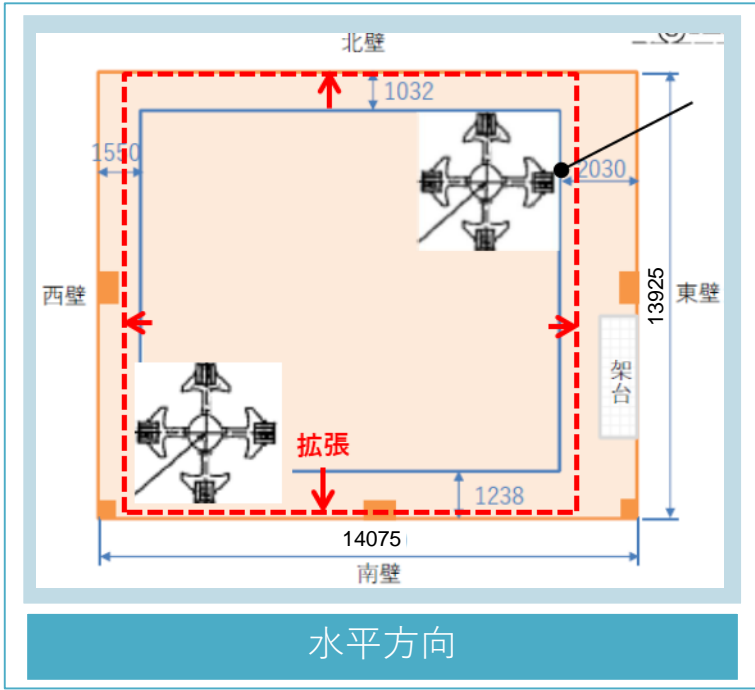
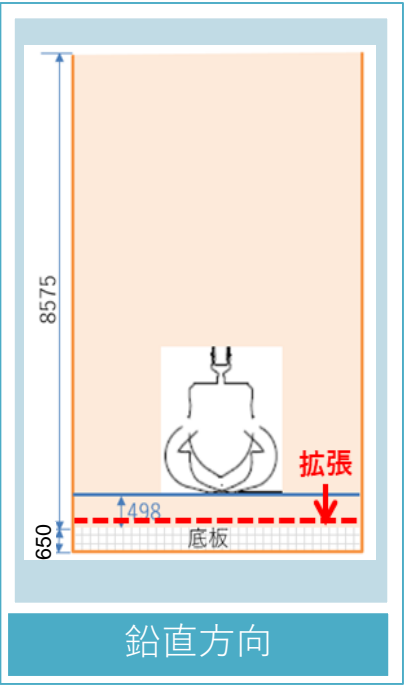
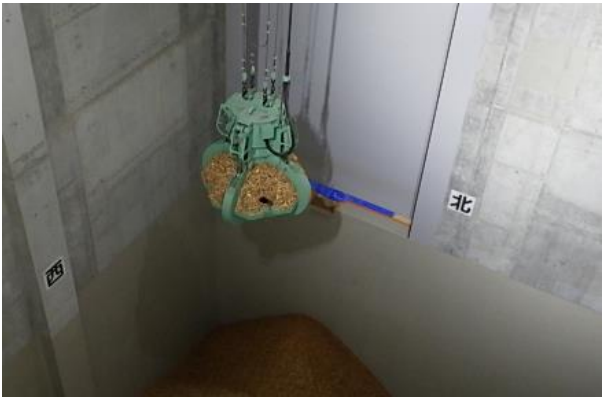
クレーン可動範囲拡張の概要(単位:mm)

- これまで：既存の廃棄物クレーン可動範囲はピット全域の約6割程度であり，回収不能な廃棄物が多く存在
- クレーンの可動範囲をピット壁際まで拡張(クレーン移動速度やリミットの見直しにより，安全に壁際まで近接)
- 回収できないエリアを低減し，廃棄物の長期滞留を抑制

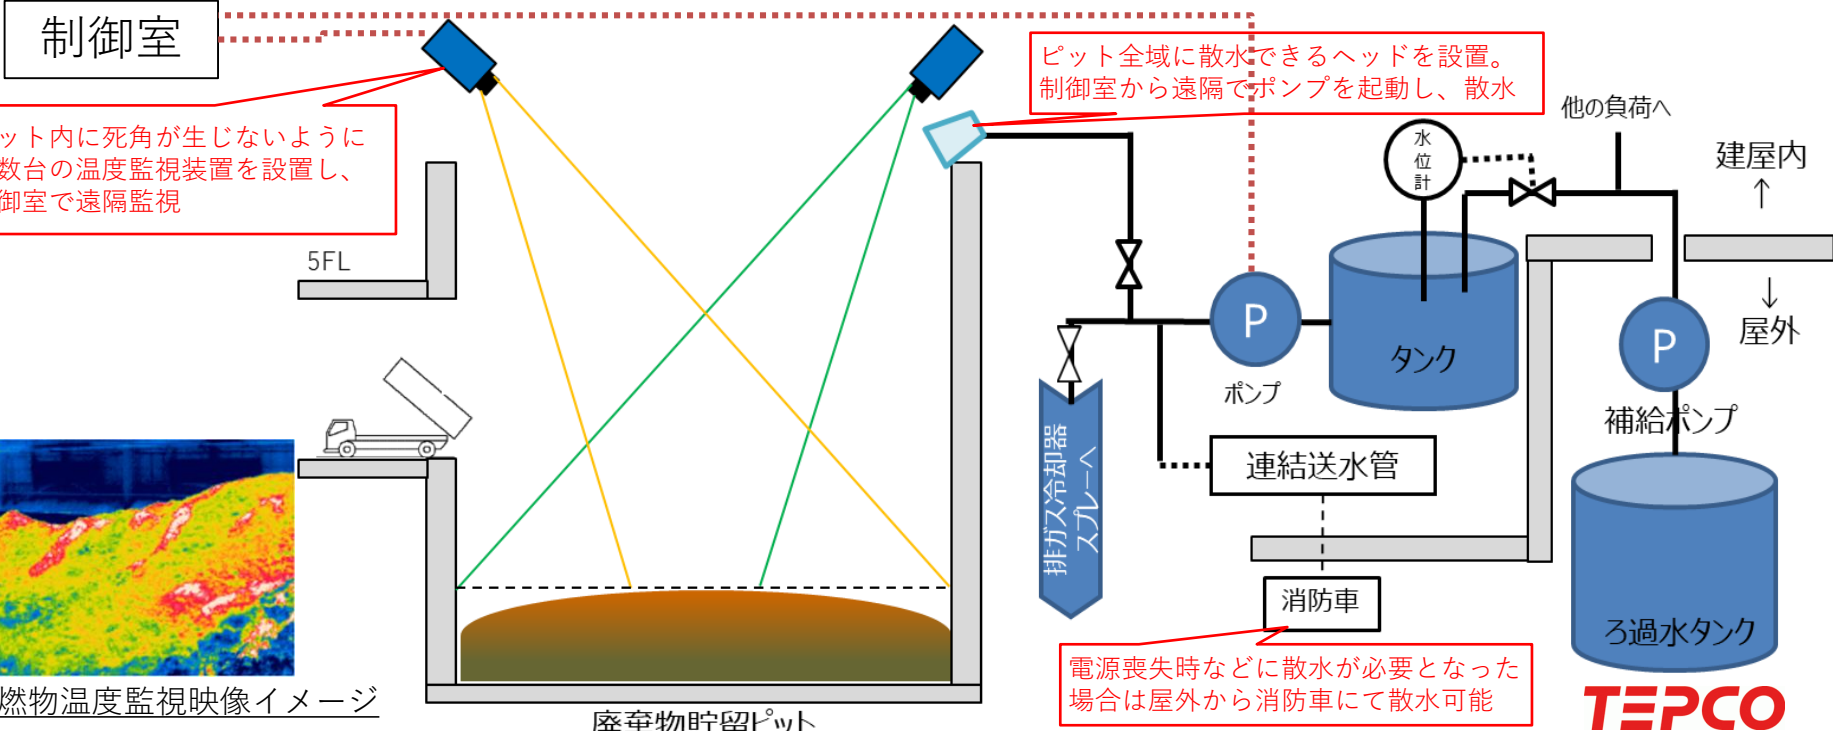
- これまで：チップの発酵・発熱が進展するまで検知できず事案発生後も収束手段がなく、消防車で機動的に対応
- 本施設と同様にピット方式を用いる一般施設を参照し、温度監視設備と温度上昇時の散水設備を設置
異常な発熱時には散水により廃棄物を冷却
- ピット内の汚水回収設備を常設し、廃棄物由来の汚水滞留による嫌気性環境を抑制及び散水した水を回収

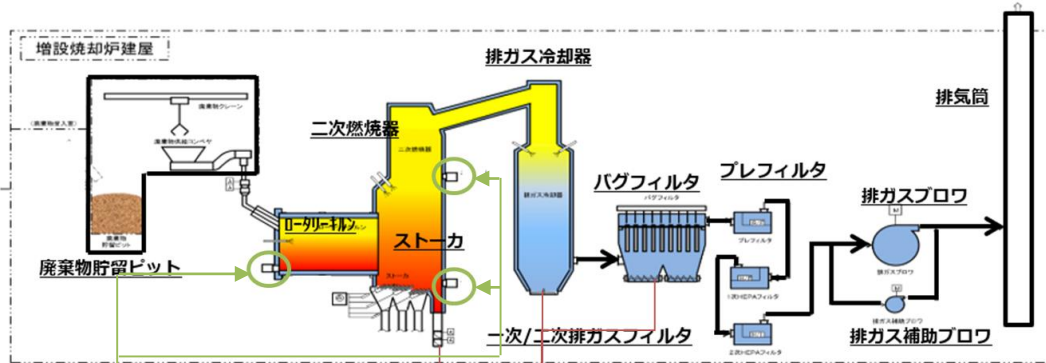
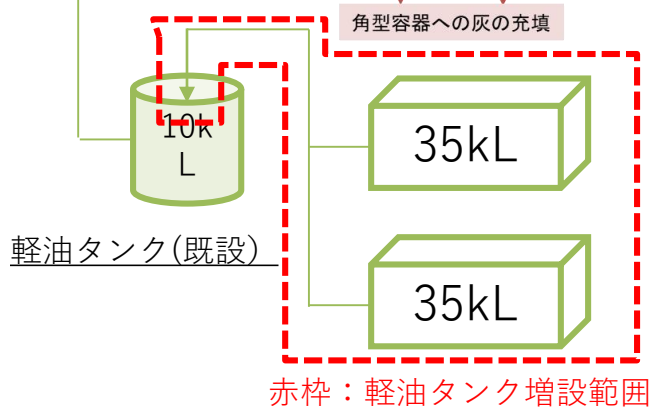
【参考】安定運転に向けた対策① 軽油タンク増設

- 軽油タンクの増設**
- 灰容器自動倉庫の改修
- 灰詰まり箇所の経路拡張
- 腐食した廃棄物が燃えにくいいため、バーナ着火状態が長期間継続し、軽油消費量が多い
- 軽油タンクを増設し、軽油枯渇による焼却停止リスクや補給作業負荷を低減
- 試運転を26年3月迄に実施し、**設置工事は完了**

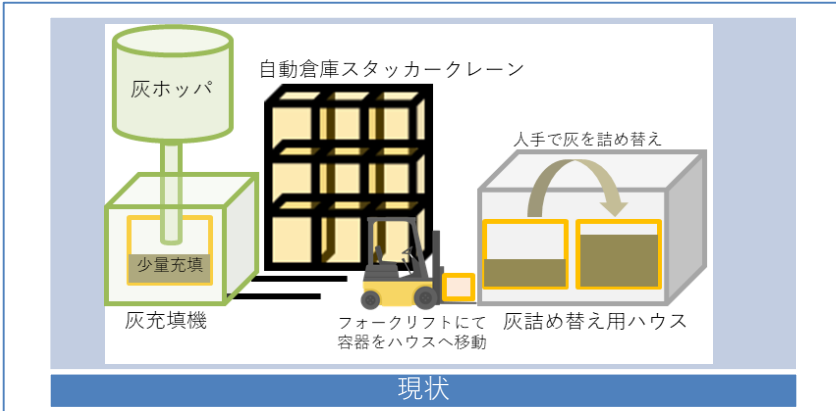
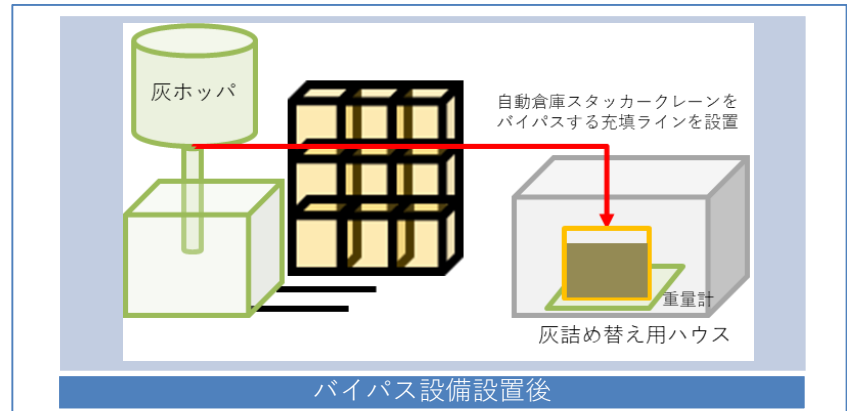
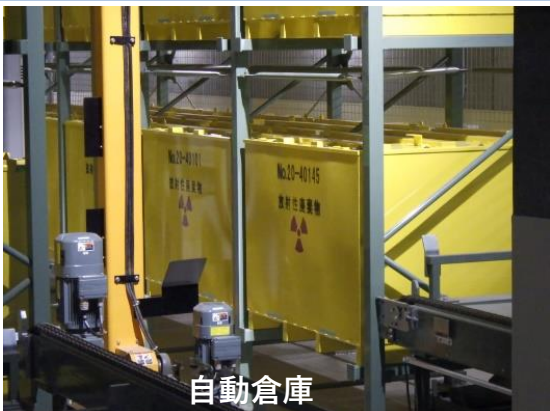
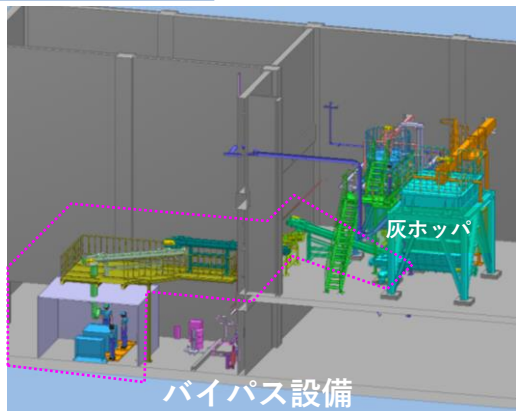
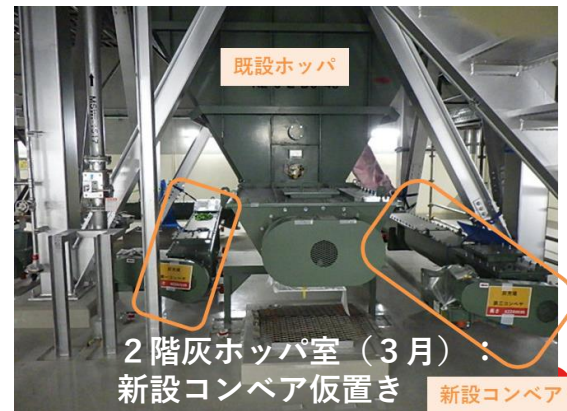
□ **灰容器自動倉庫の改修**

□ 灰の密度が設計想定よりも重く、灰を充填した容器を揚重する自動倉庫スタッカークレーンの定格荷重を超過

□ 容器に少量充填した上で、人手での詰め替えをこれまで実施

□ 自動倉庫を使用せず灰を充填する設備(バイパス設備)を設置。25年6月～26年7月にかけて工事を実施中

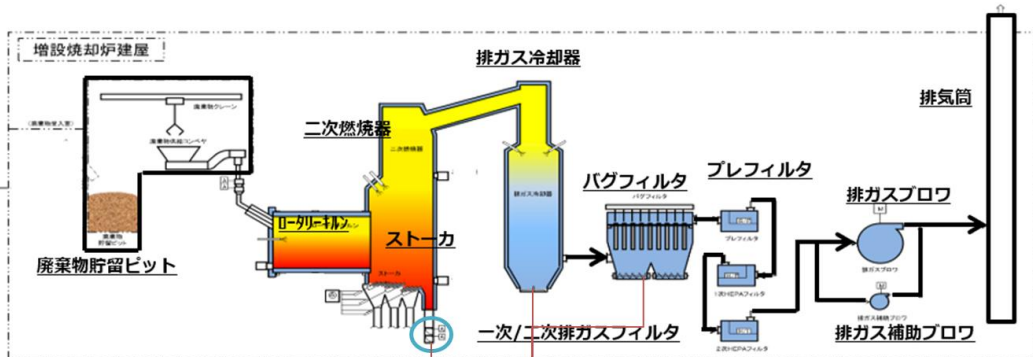
灰排出シュートでの灰詰まりの様子

ストーカ灰排出シュートの径が小さい箇所で灰詰まりが頻発
都度焼却を停止し、系統を開放して清掃

シュート径の拡大及び詰まり発生時の解消機構を設置

25年9月～26年6月にかけて工事を実施中
