# 福島第一原子力発電所の汚染水処理対策の状況に係る 参考資料集

2019年5月14日

東京電力ホールディングス株式会社

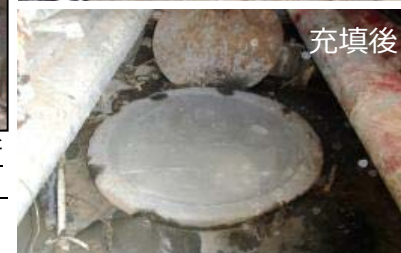
2号機取水電源ケーブルトレンチ貫通箇所  
止水状況（写真②）、充填状況（写真③）

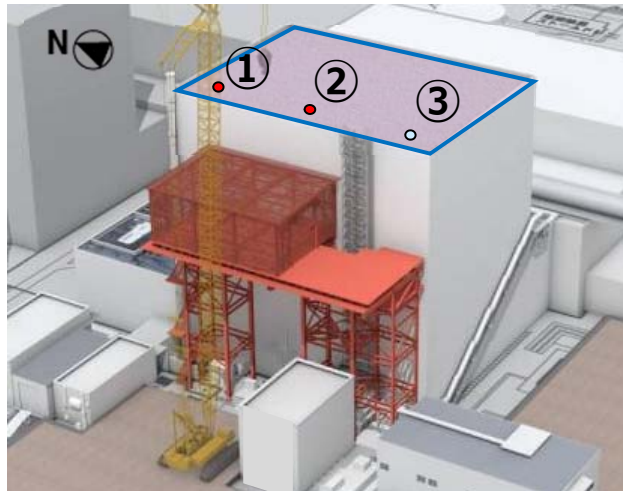
2号機原子炉建屋 鳥瞰図

- 2018年6月11日の降雨時にオペフロ床面に雨水が一時的に溜まる状況を確認した。
- 調査の結果、屋上のルーフドレン2箇所(北側・中央)について、配管のズレを確認したため、雨水配管の補修を実施。（2018年7月12日完了）
- 9月30日～10月1日の台風24号接近に伴う降雨（計：47.5mm）では、雨漏れによる水たまりの発生は確認されなかった。
- ※濡れている箇所は、オペフロ調査時に飛散抑制対策として実施した散水跡

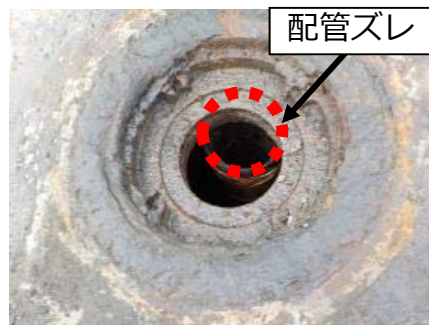
②ルーフドレン改修着手前

①、②ルーフドレン・改修方法  
(③は、配管が確認できず閉塞)

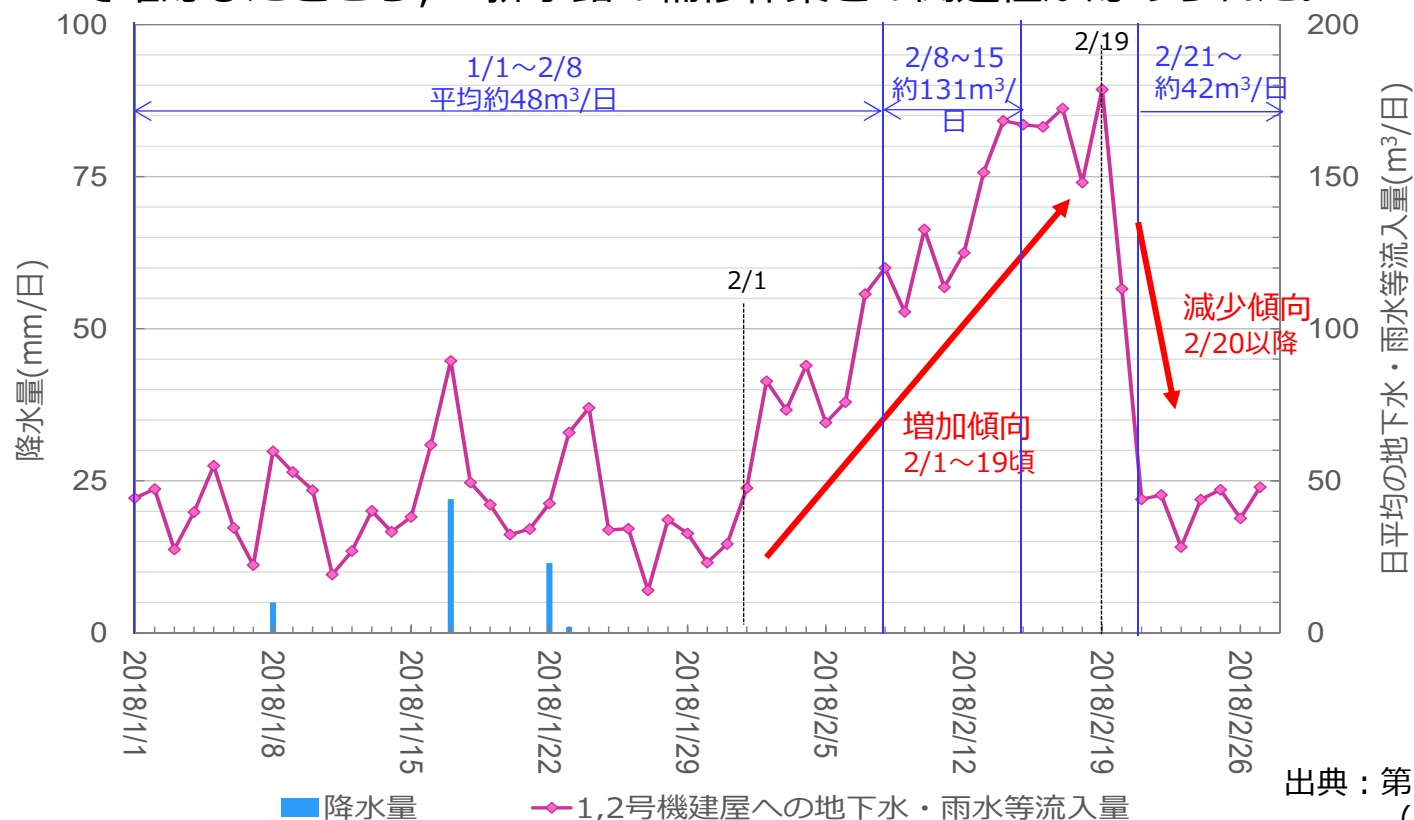
- 1・2号機建屋の地下水・雨水等流入量は以下の通り推移。
  - 1月1日～2月8日の期間：平均約48m<sup>3</sup>/日に対し、2月8日～15日の期間は約131m<sup>3</sup>/日と増加。
  - 2月1日以降は降雨がないものの、増加傾向は2月19日頃まで継続している。
  - 2月20日からは減少傾向となり、2月21日以降は平均約42m<sup>3</sup>/日で推移し、1月時点と同程度に戻っていることを確認。
- 流入量増加要因を調べるため、1月末から2月にかけての作業内容の変化、配管破断等がおこると建屋流入量に影響する設備の健全性、増加の水源となりうる貯水タンクの状況等について確認したところ、K排水路の補修作業との関連性が認められた。
