# 汚染水処理対策の現状の課題に係る参考資料集

2019年5月14日

東京電力ホールディングス株式会社

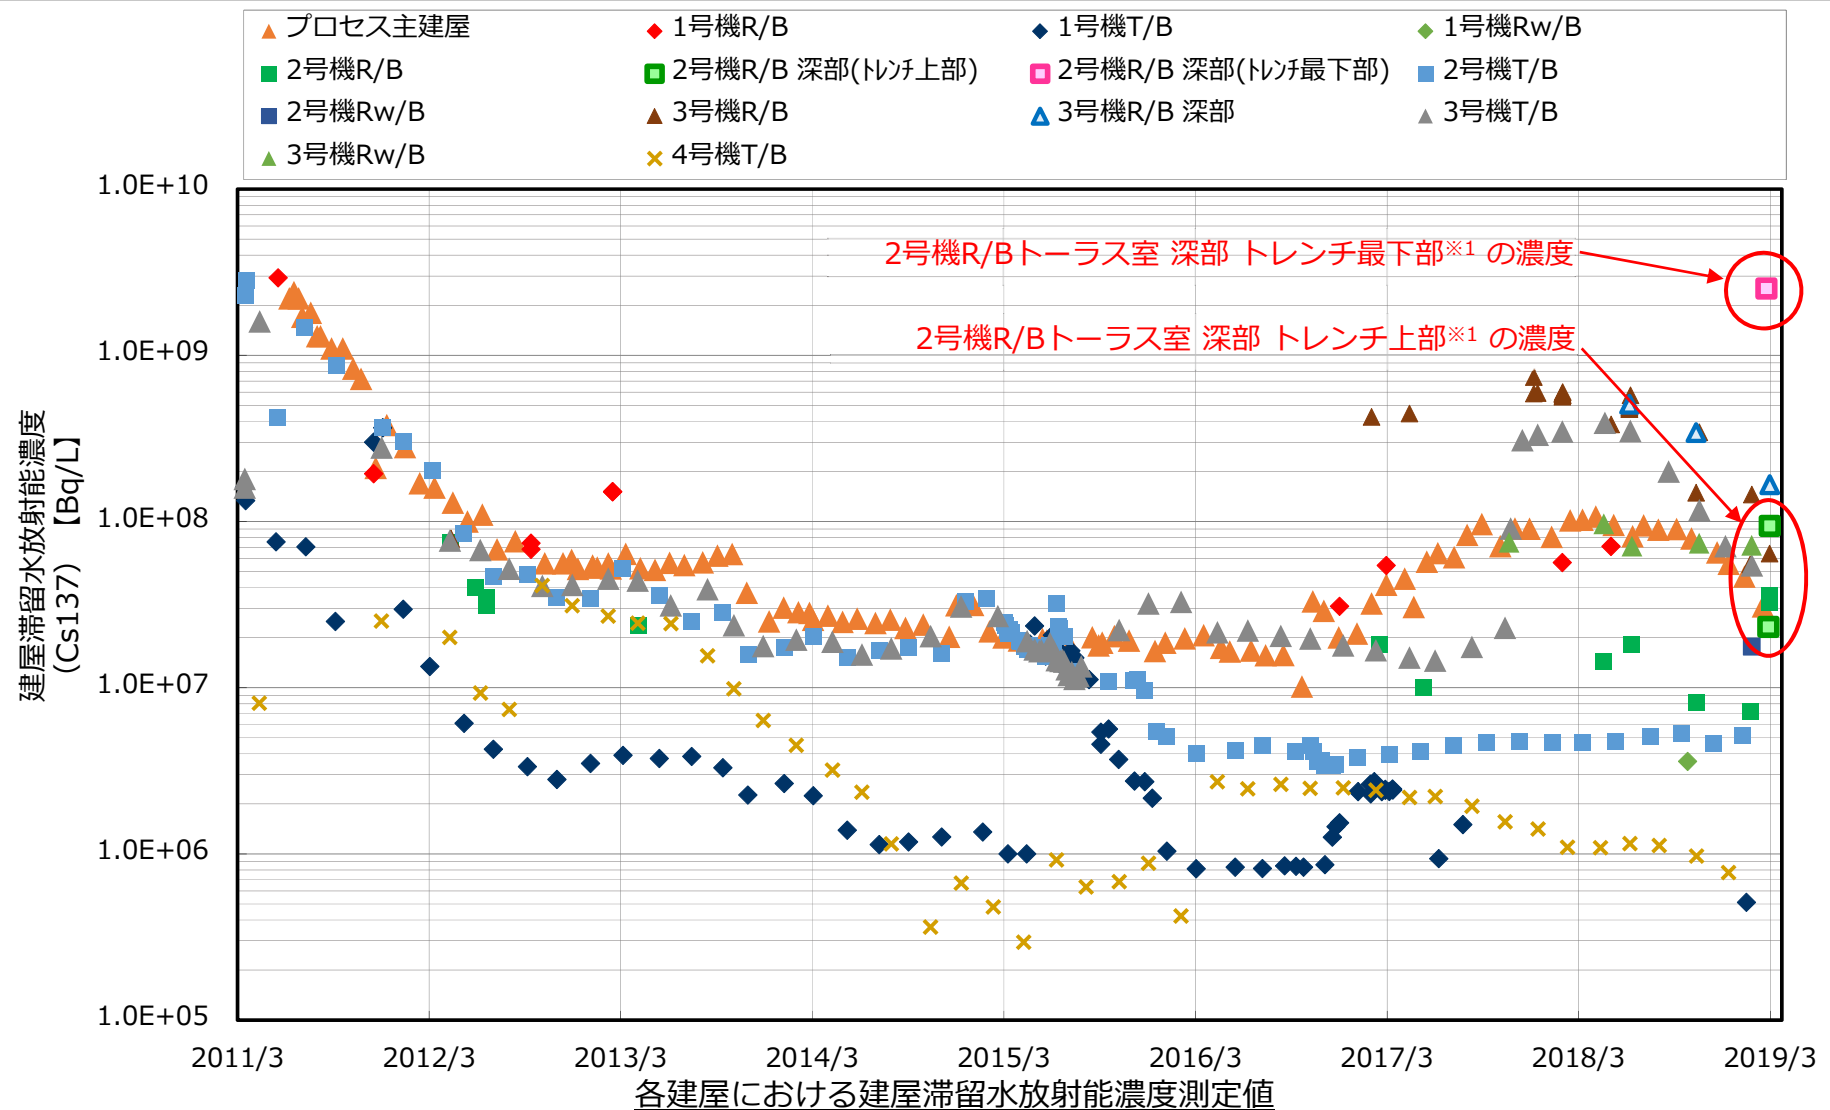
# 1～4号機における建屋滞留水中の放射能濃度推移

- 以下に1～4号機における建屋滞留水中の放射能濃度推移を示す。
- 2号機R/Bの滞留水の一部(トラス室トレンチ最下部)に高い放射能濃度を確認。今後、濃度分布等を確認していく。

※1 2 R/B 深部のうち、トレンチ最下部はT.P.-4796、トレンチ上部はT.P.-3496付近の滞留水を示す。

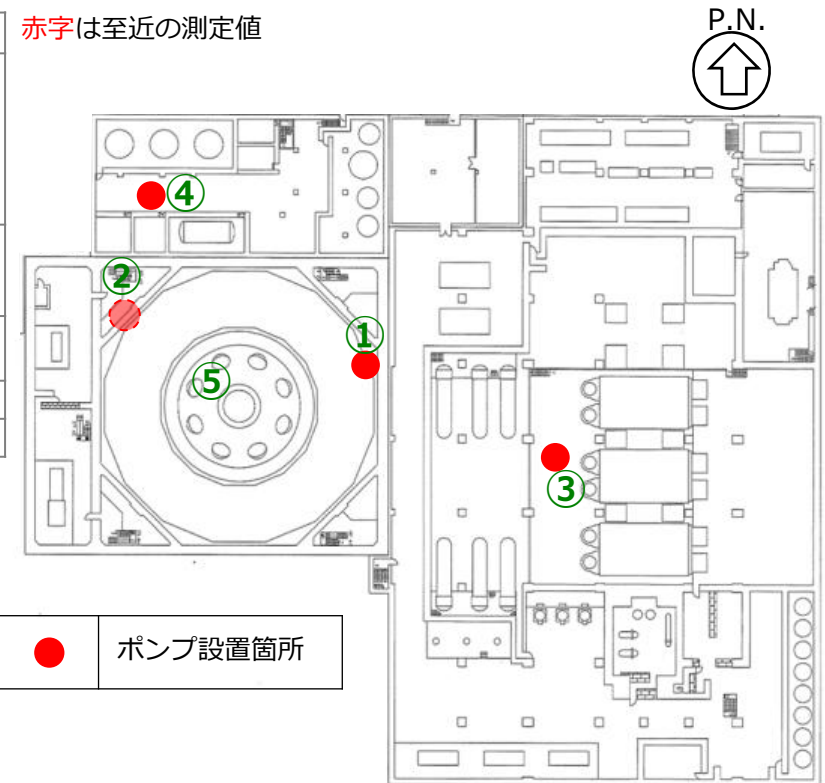
2号機平面図

- 2号機建屋滞留水の放射能濃度を以下に示す。R/B滞留水移送ポンプの移設（②北西三角コーナー→①トラス室）に伴い、トラス室 深部の滞留水をサンプリングしたところ、高い放射能濃度を確認。

※1 ほぼ海水に近い塩化物イオン濃度を確認しており、塩化物イオンとともに高濃度Csが最下部に滞留している可能性がある（通常の滞留水の塩化物イオン濃度は数100ppm程度）

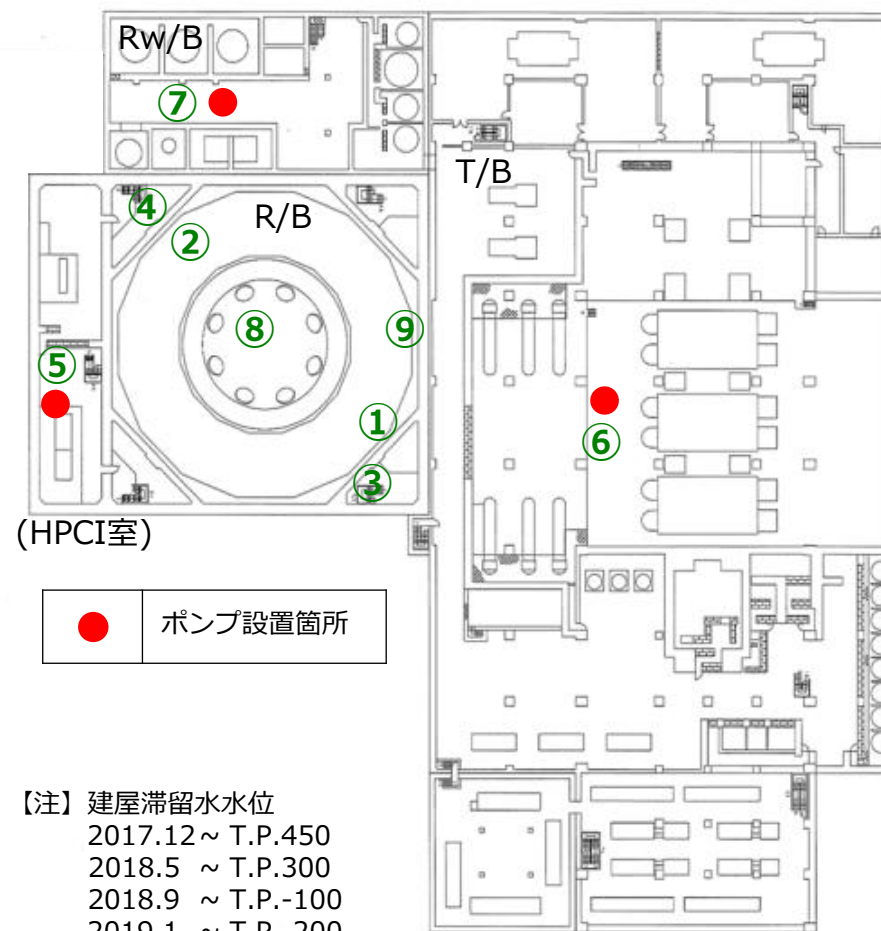
3号機平面図

■ 3号機建屋滞留水の放射能濃度を以下に示す。至近では、徐々に低下傾向を示している。

※1 主蒸気配管の伸縮継手より漏れたPCV内の上澄水

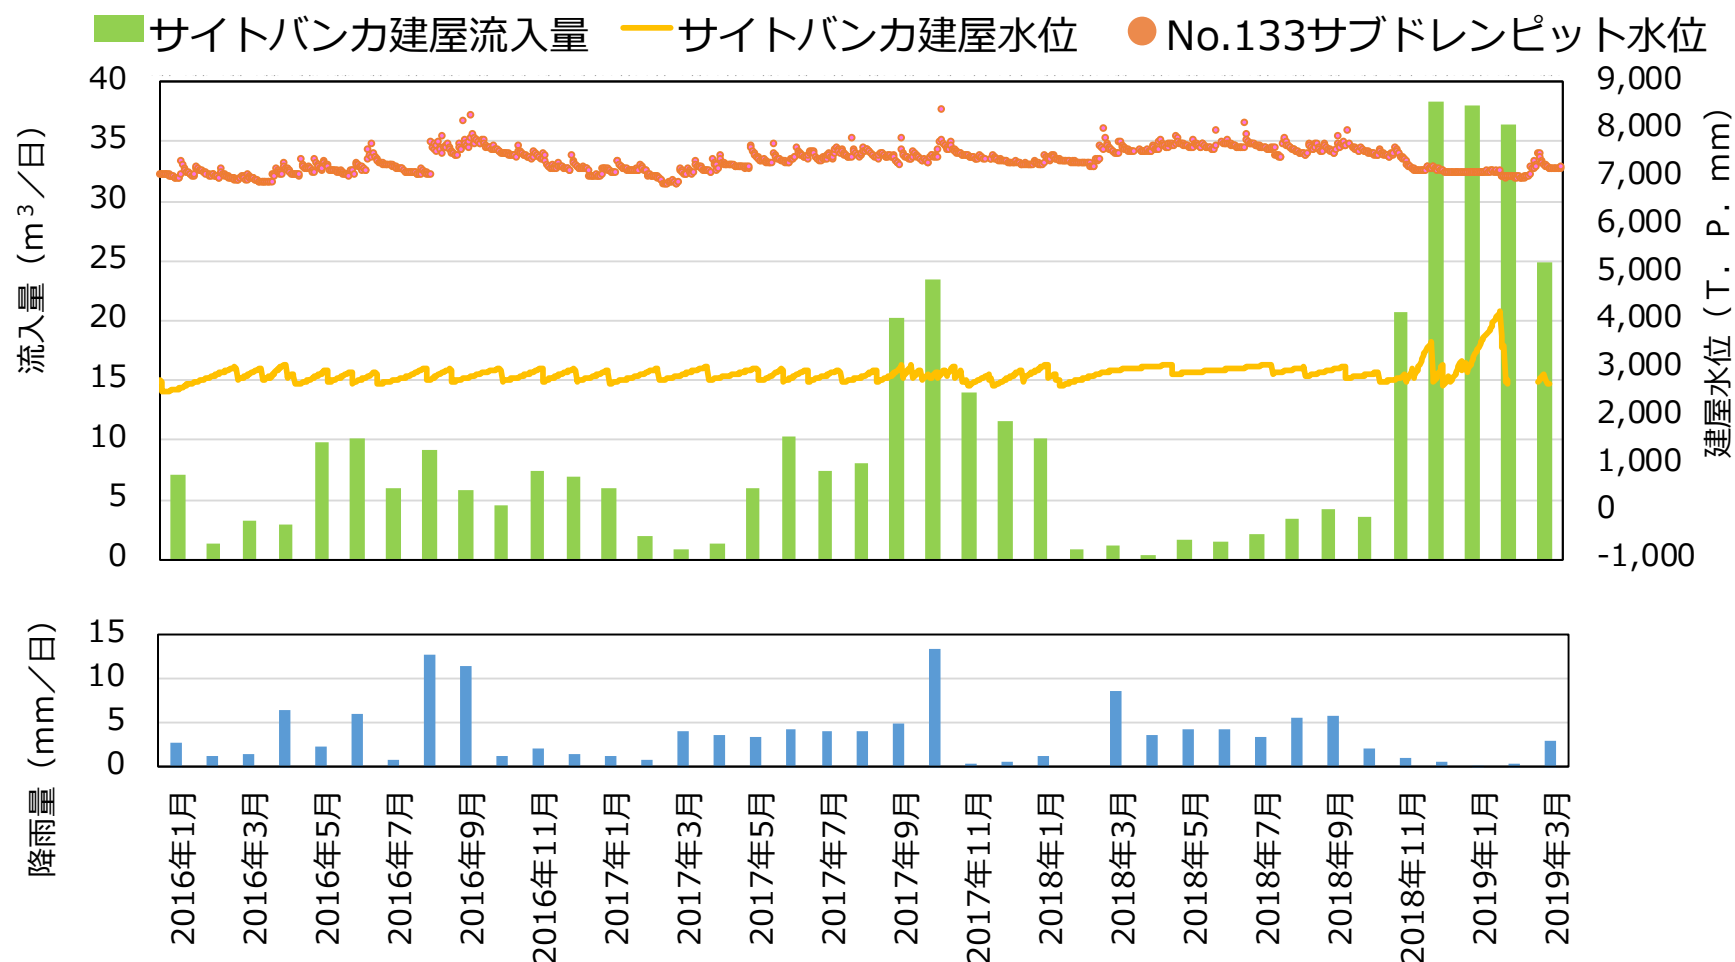
## サイトバンカ建屋，周辺サブドレンピットの水位と流入量

- サイトバンカ建屋水位は，PMBへの移送時を除き，緩やかな水位上昇が継続。2017年9～10月に一時的に流入量が増加。昨年11月から流入量が約40m<sup>3</sup>/日に増加後，4月現在20～30m<sup>3</sup>/日程度となっている。
- 流入量の増加と周辺サブドレン水位，降雨量との顕著な相関は見られず，昨年11月については，周辺地下水位は低下する中で流入量が増加。

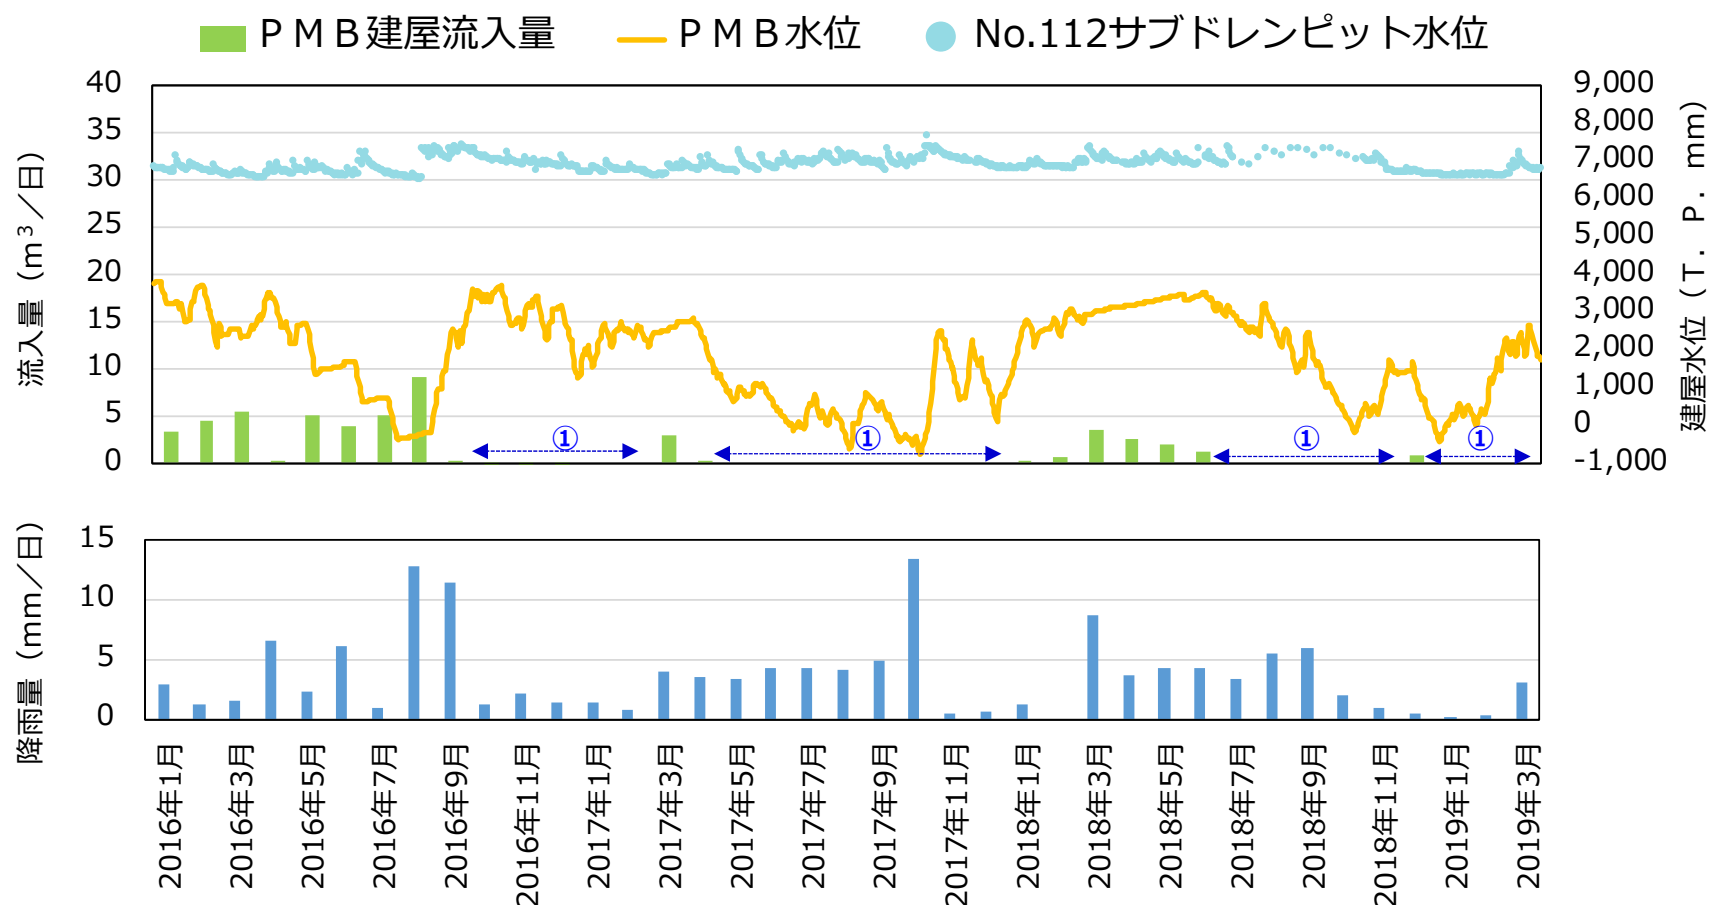
## プロセス主建屋，周辺サブドレンピットの水位と流入量

- PMBは，1～4号機滞留水の受入，および水処理設備への移送により大きく水位が変動しているが，滞留水の受入・移送が無い期間の水位上昇から約6m<sup>3</sup>/日の流入があると推定。
- これらの期間の流入量は，降雨量との相関は見られず，地下水が流入していると考えられるが，地下水位の変動に関わらず，流入量は少ない状況。

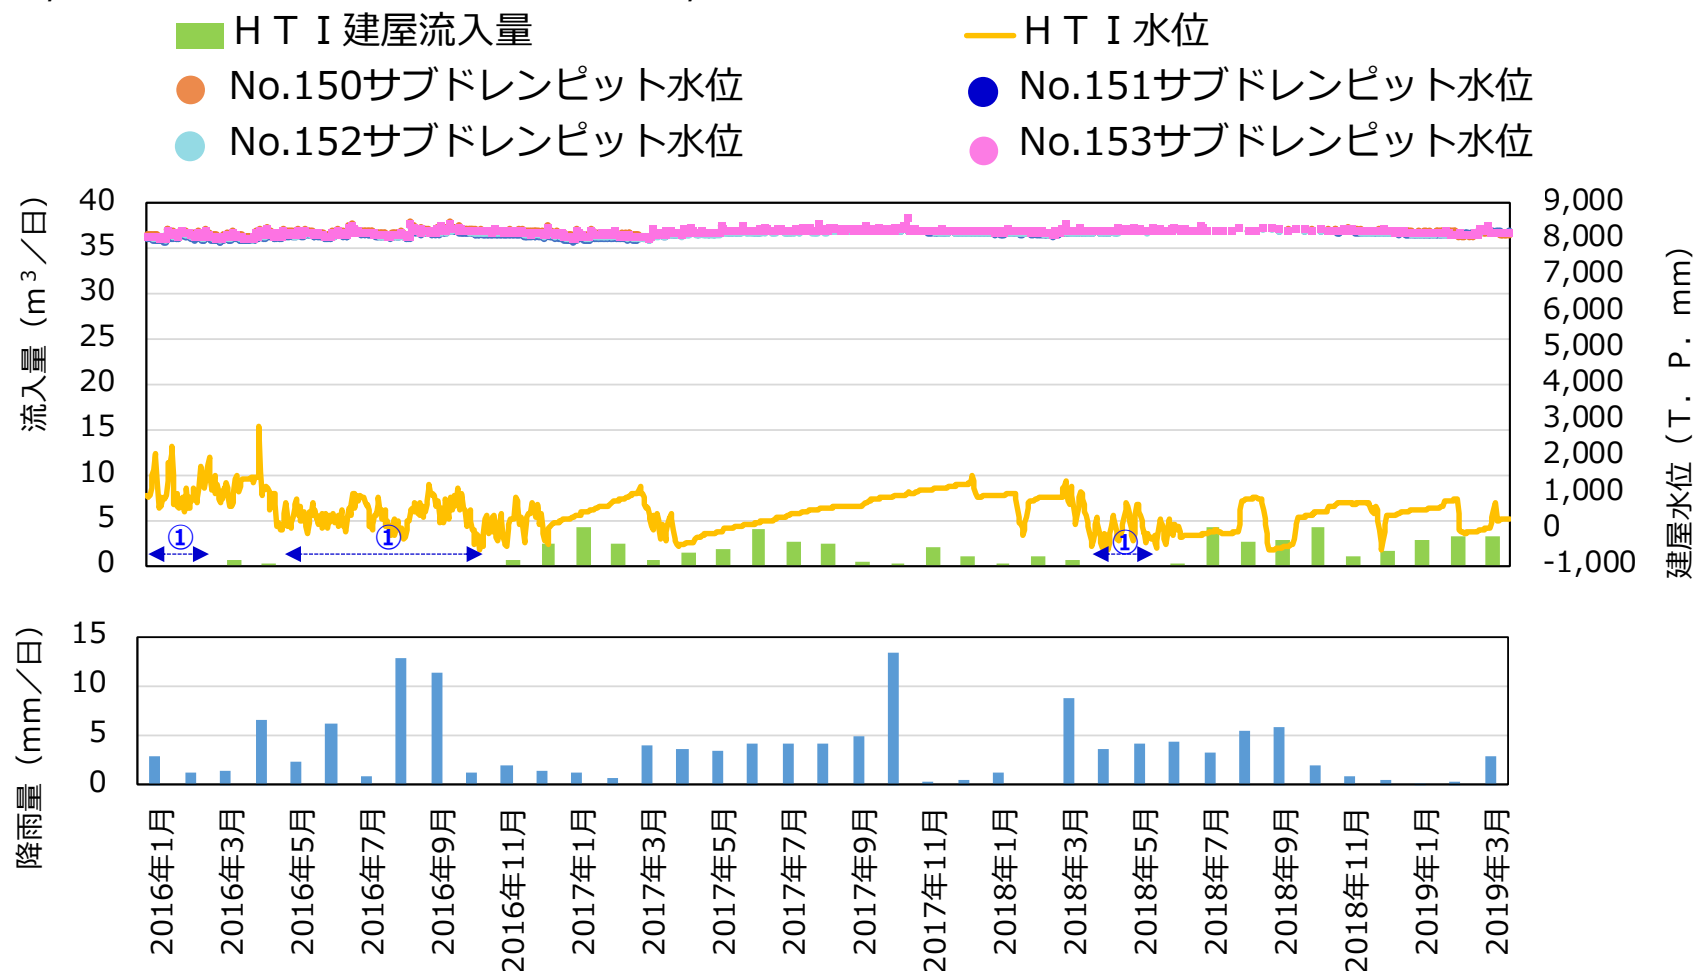
## 高温焼却炉建屋，周辺サブドレンピットの水位と流入量

- HTIは，PMBと同様に，1～4号機滞留水の受入，および水処理設備への移送により大きく水位が変動。滞留水の受入・移送が無い期間の水位上昇から約3m<sup>3</sup>/日の流入があると推定。
- これらの期間の流入量は，降雨量との相関は見られず，地下水が流入していると考えられるが，周辺地下水位の変動が小さい中，流入量は少ない状況。

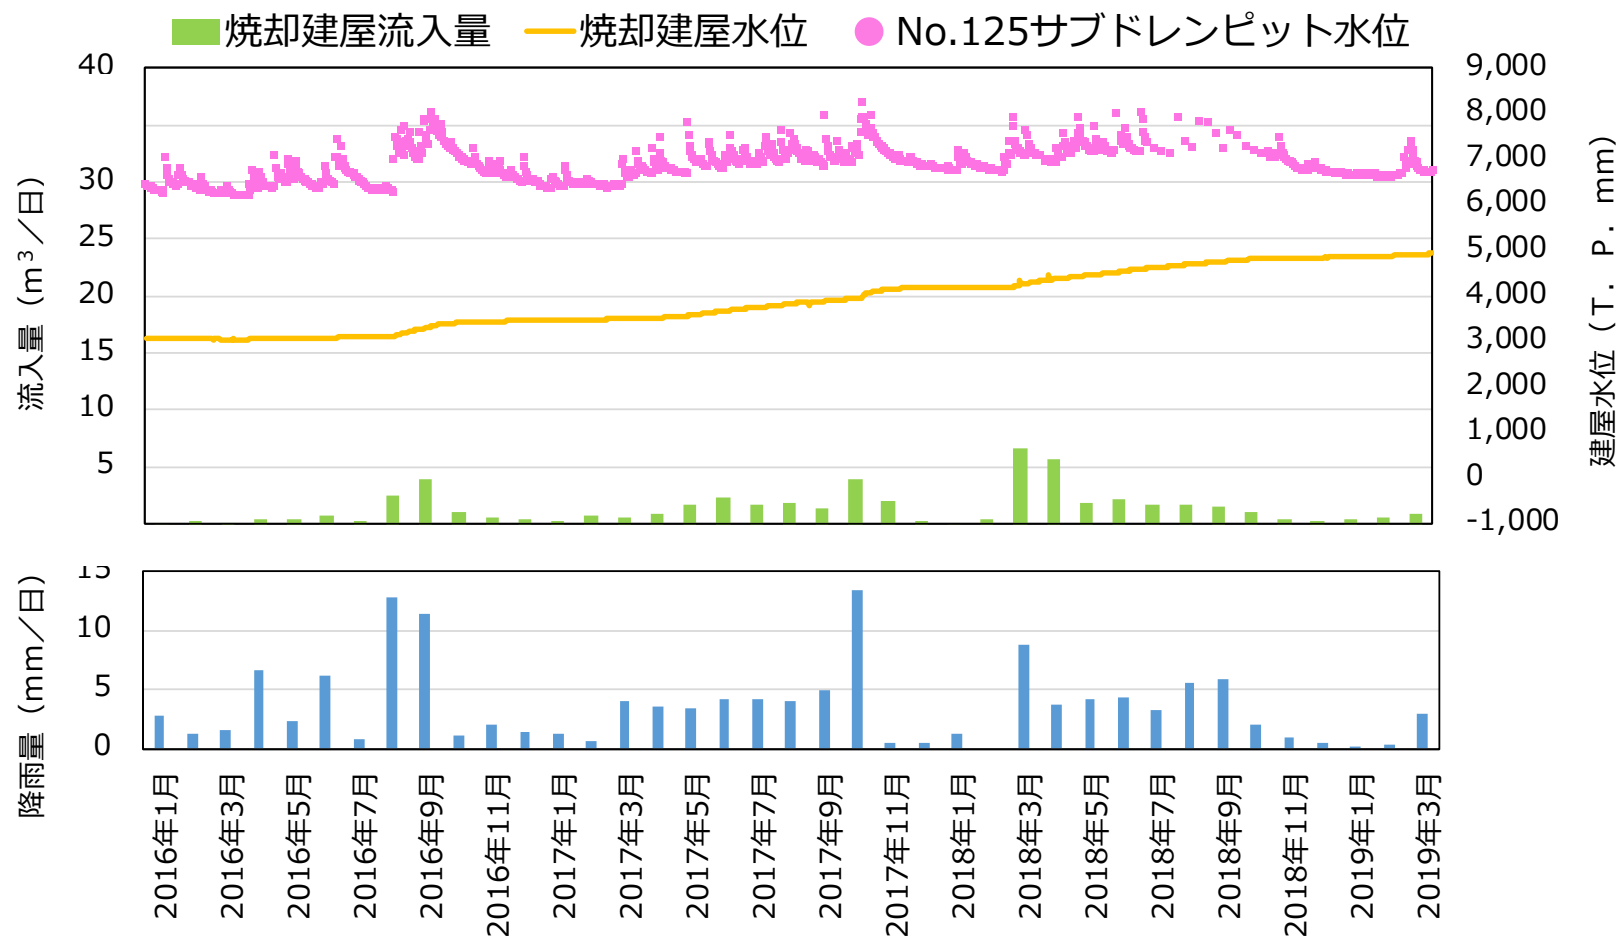
## 焼却建屋，周辺サブドレンピットの水位と流入量

- 焼却建屋の水位は，2016年8月より緩やかに上昇しており，降雨量が多く，周辺地下水位が上昇した期間に流入量が増加する傾向が見られるが，流入量は年平均 $1\text{m}^3/\text{日}$ 程度と推定。
- 現状ではSDとの水位差が確保されており移送の必要はないが，今後水位差が縮小してきた際にはプロセス主建屋等への移送を実施する予定。

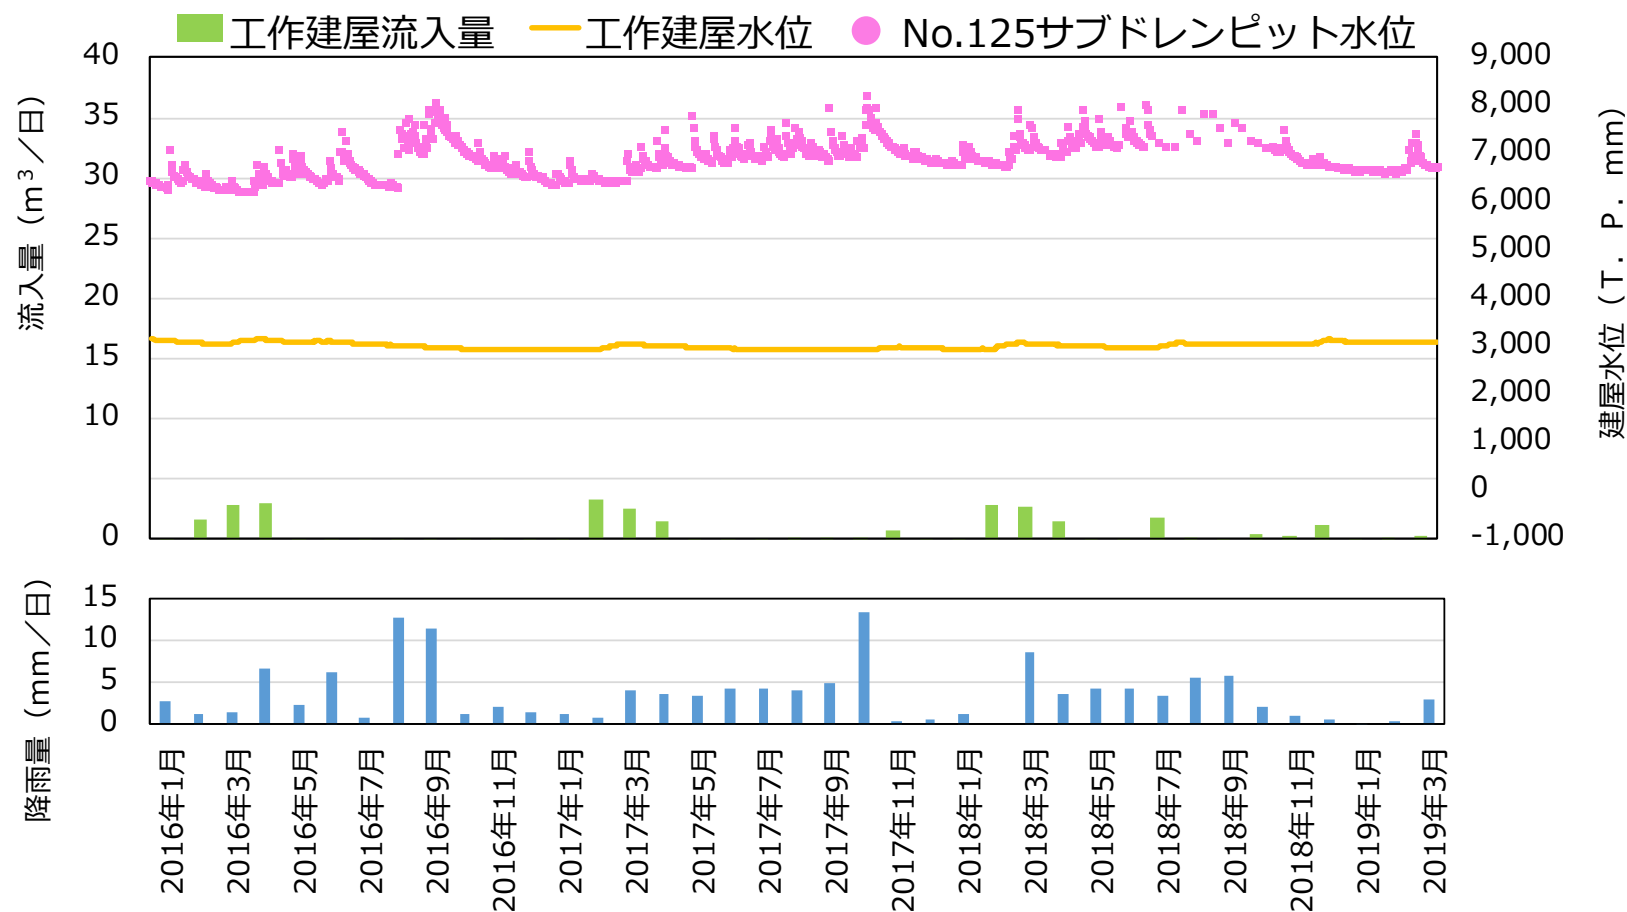
## 工作建屋，周辺サブドレンピットの水位と流入量

- 工作建屋の水位はほぼ一定で推移しており，建屋への地下水流入はほとんどないと考えている。

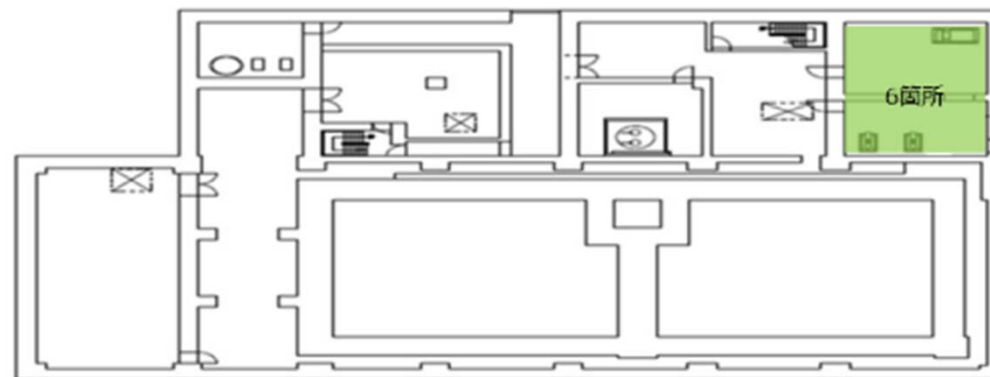
## サイトバンカ地下階の未確認ファンネル他調査（2019年4月）

- 残水の水抜を実施し、6時間後の水位変動を確認
  - ・ 水位の上昇及び水の流れがないことから、流入エリアではなく、ファンネルが詰まっているエリアと推定（ $1\text{ m}^3/\text{h}$ 相当の流入があれば、水位は6時間で約40mm上昇）。
  - ・ ファンネルは干渉物と堆積したスラッジにより確認できず。

- 当該エリアのファンネル（6箇所）を目視確認し、ファンネルへの流入がないことを確認。
