福島第一原子力発電所の汚染水処理対策の課題と対応

2021年6月25日

東京電力ホールディングス株式会社

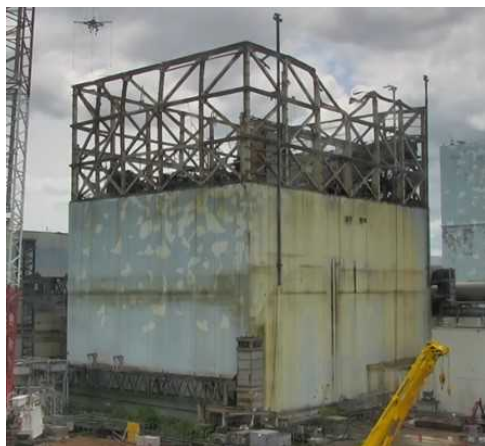
1号機原子炉建屋全景（2021年5月26日時点）

■ 1号機原子炉建屋と廃棄物処理建屋については2023年度までにカバー設置などの対策完了予定。

ガレキ撤去作業中
 （2023年度頃まで
 カバー設置完了予定）

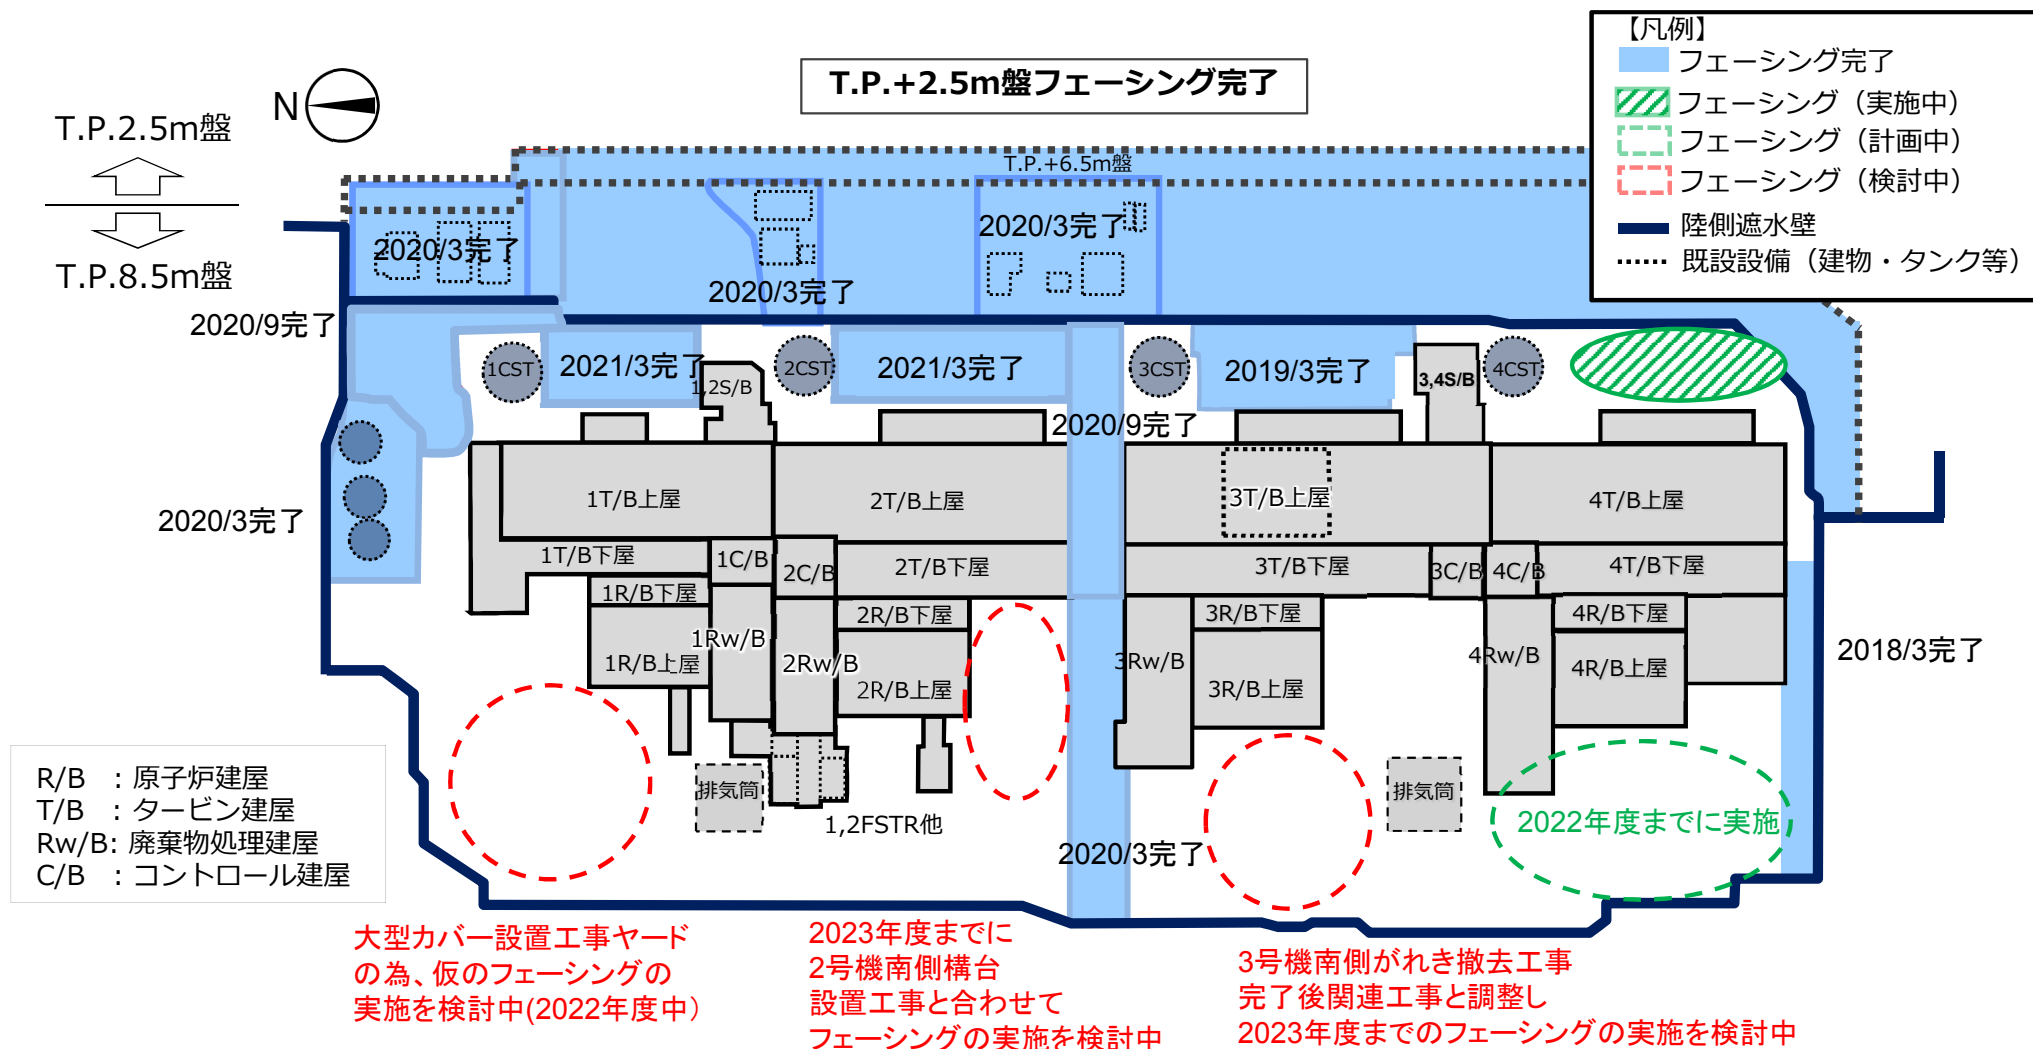
陸側遮水壁内進捗（2021.3月末時点約25%）※2023年度までに50%を目指す

- 陸側遮水壁内エリアについては、廃炉作業に支障がなく実施可能な範囲から、適宜ヤード調整のうえ、フェーシングを実施する。2020年度は、1号機タービン建屋東側、2号機タービン建屋東側及び2-3号機間道路東側を実施しており、4号機タービン建屋東側を2021年度に、4号機山側を2022年度に実施する計画である。
- 各号機山側は関連工事とヤード調整の上、2023年度までのフェーシングを検討中。
 (1号機：大型カバー設置工事、2号機：南側構台設置工事、3号機：原子炉建屋南側がれき撤去工事他)

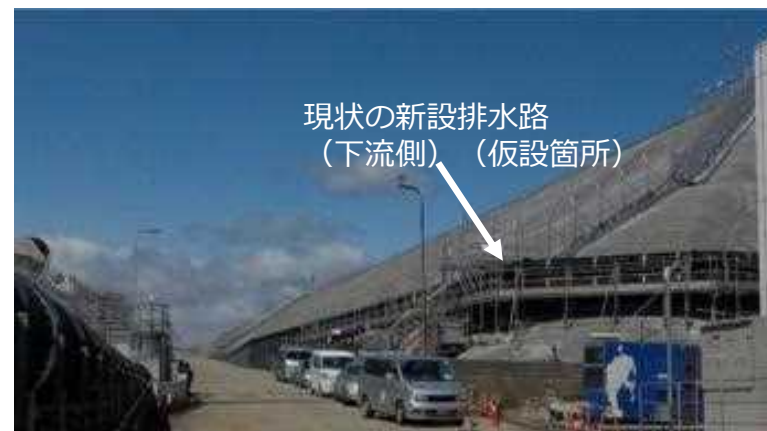
現状の新設排水路
（下流側）（仮設箇所）

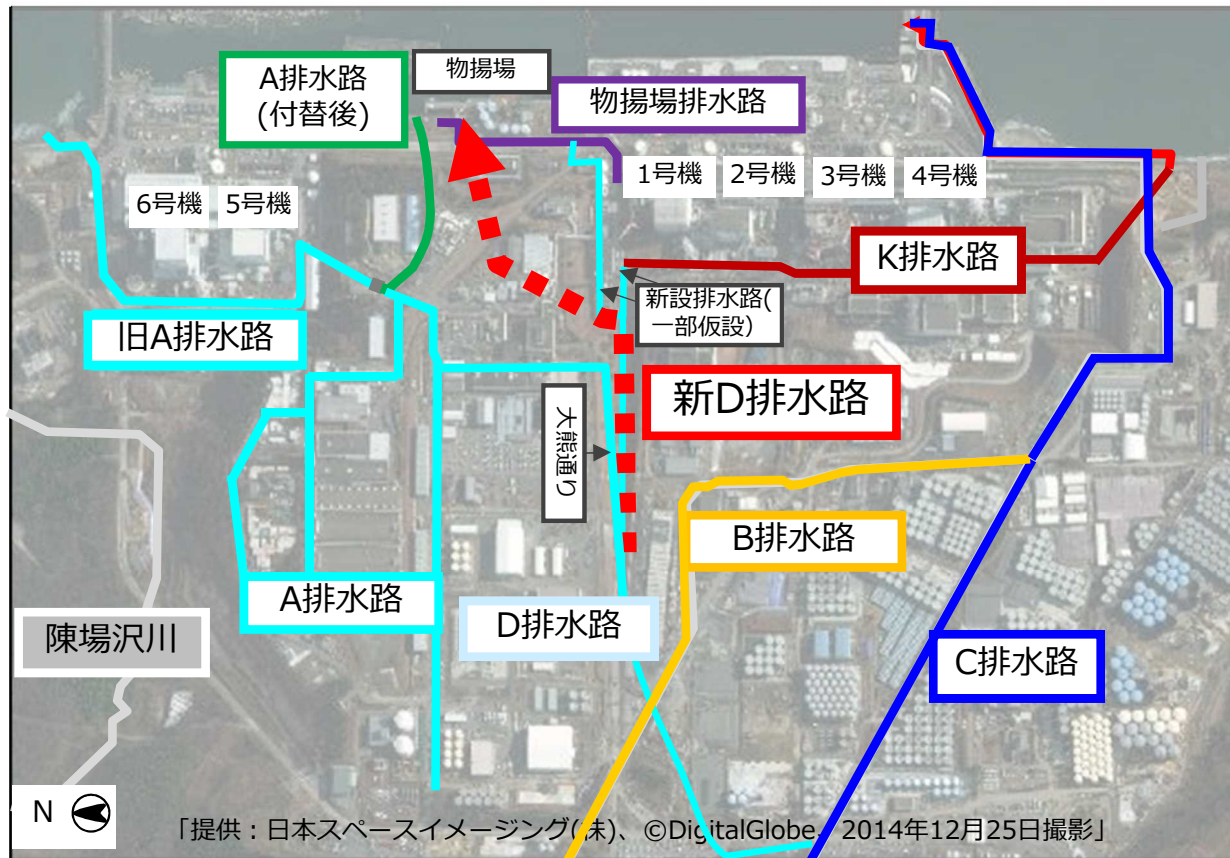
図 構内排水概要図

- 豪雨リスクに最も効果のあるD排水路を整備し、2022年台風シーズン前迄に豪雨リスクの解消を図る。
- 下図、赤ラインの総延長約800m（推進トンネルΦ2200）であり、物揚場前面海域の港湾内に排水される。
- 内水浸水解析結果から1号機北東部への雨水流入範囲に接続升を追設している。
（最終的な排水路形状で今後、内水浸水解析を実施）

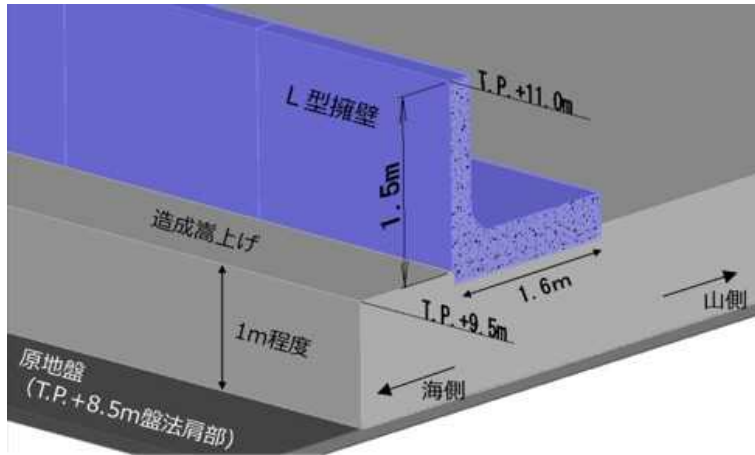
千島海溝津波防潮堤の構造

- 切迫性が高いとされている千島海溝地震に伴う津波に対して、建屋流入に伴う滞留水の増加を防ぐこと、並びに重要設備の津波被害を軽減することにより、福島第一原子力発電所における廃炉作業が遅延するリスクを緩和することを目的に、千島海溝津波防潮堤のL型擁壁の据え付け作業を2019年9月23日から開始し、2020年9月25日に防潮堤のL型擁壁等の据付作業が完了。（約600m）
- これにより千島海溝津波に対するリスクの低減が完了した。また日本海溝津波の評価結果を踏まえた補強工事も概ね完了している状況。

- 千島海溝津波による防潮堤位置の最高水位をT.P. + 10.3mと想定。
- ▼防潮堤の高さT.P. + 11.0m
- ▼全長約600m
