福島第一原子力発電所の汚染水処理対策の状況 参考資料集

2021年6月25日

東京電力ホールディングス株式会社

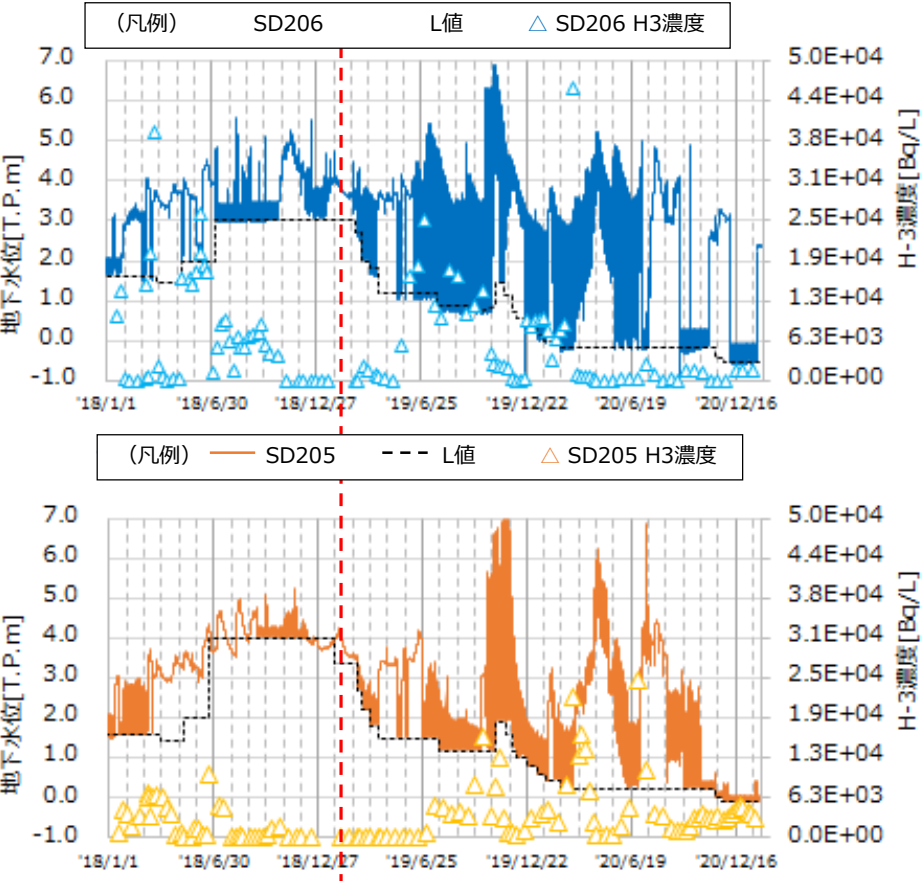
北側

- 1/2号機排気筒周辺のトリチウム濃度上昇を踏まえ、濃度上昇の抑制対策である地盤改良を実施した。
- 以降、サブドレン205～208については、水質の変動を監視しながら周辺サブドレンの水位低下に合わせて段階的に低下させてきた。
- 2020年以降は、サブドレン205においてトリチウム濃度の上昇が認められたが、半年間以上その他ピット含めて変動なく低い濃度で安定的な状態が継続していることから、周辺サブドレンの設定水位と同等のT.P.-0.55m（L値）にまで設定水位を低下して運用できている。

2019/2/6地盤改良完了

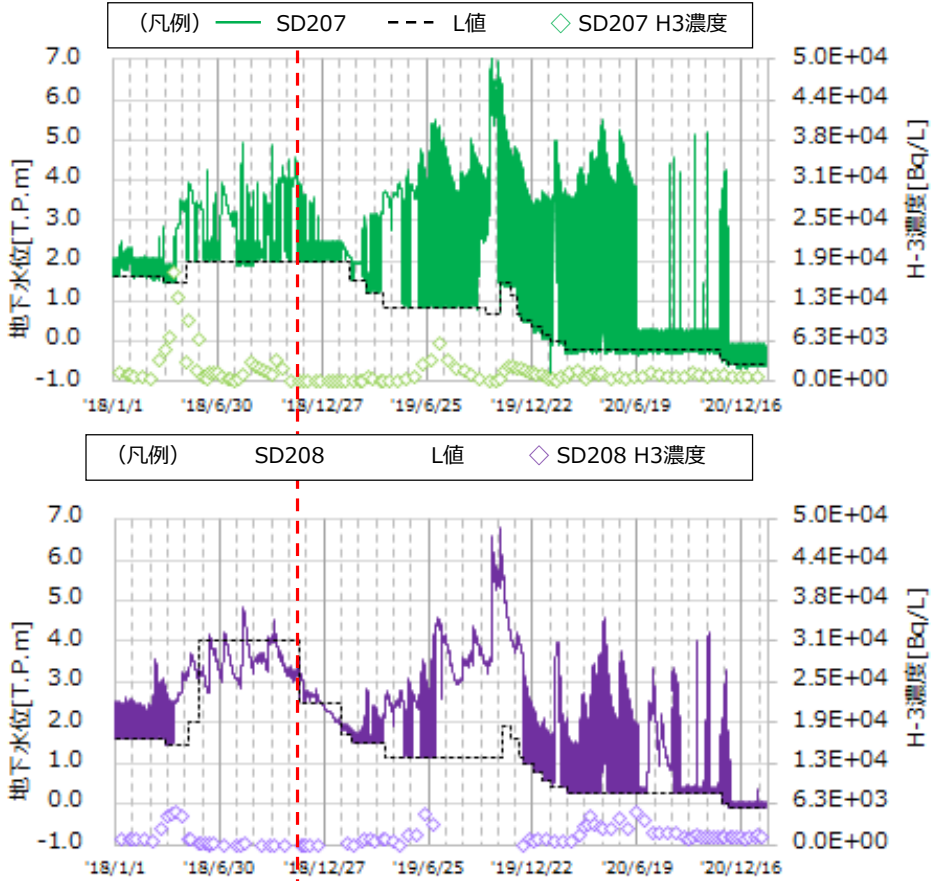
南側

2018/11/6地盤改良完了

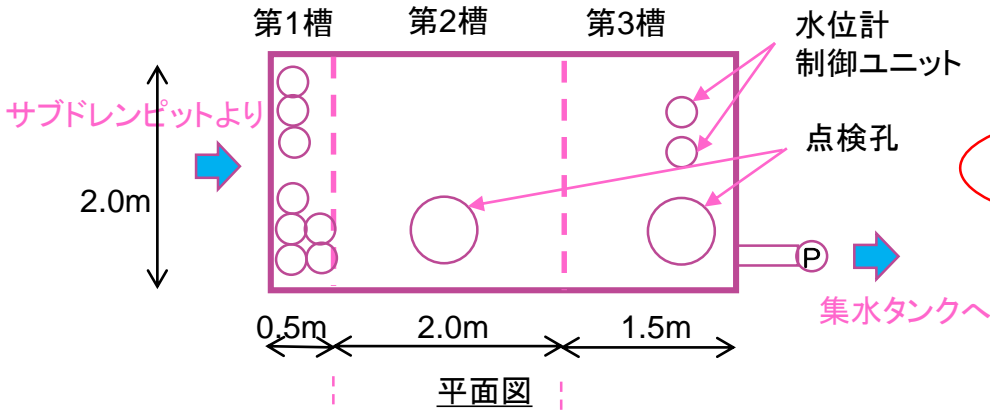
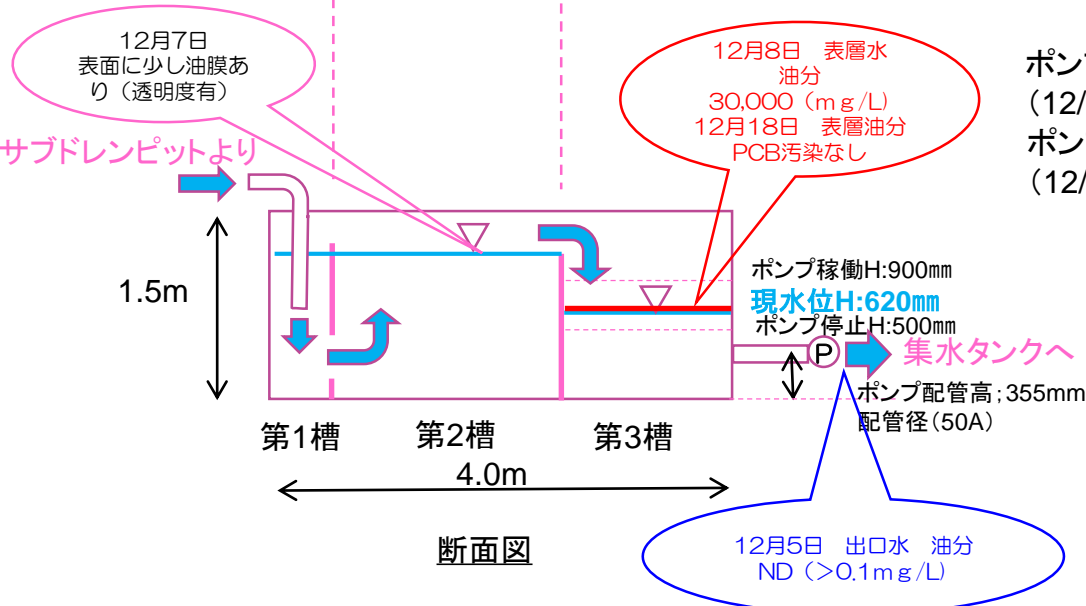
No. 4中継タンク

- 2020年12月にサブドレン4中継タンクにおいて油分が確認された。油分はタンク内に残存しており、浄化排水側への移送は行われていない状況であった。その後、各ピットの調査によりサブドレン40より同様の油分が確認され、震災直後に周辺の変圧器からの油分漏えいが原因と推定された。
- その後、中継タンクからの油分を回収し、40ピット近傍以外のサブドレン5ピットは2021年1月に運転を再開した。（12/2～1/25：サブドレン8ピット停止）陸側遮水壁の影響と少雨期でもあり地下水位の上昇は限定的であった。
- 今後、40ピットの油分を回収し、40及び210と211の運転再開を目指していく。漏えいした油分については今後のヤード使用（現在、高線量瓦礫撤去工事実施中）を踏まえて検討する予定

- 12月2日（水）「No. 4中継タンク水位 低低」警報発生
SDP4（サブドレンNo.4中継系統）停止→水位計点検
SDP4タンク内に浮遊物を確認するとともに異臭を確認（油分ありの疑い）
※水位計（レーザー式）の指示値変動は水面とこの浮遊物のレーザー波の反射率の違いによるものと推定

- 12月5日（土）**サンプルタンク（E）油分分析結果 <0.1ppm【ND】**
- 12月7日（月）**No.4中継タンク（出口水）油分分析結果 <0.1ppm【ND】**
- 12月8日（火）No.4中継タンクおよびNo.40ピットの油分分析用のサンプル（表面水）採取
No.4中継タンク表層水 油分分析結果：30,000ppm【油分含有】
No.40ピット油分分析結果：24,000ppm【油分含有】
その他No.4中継タンク接続ピット <0.1ppm【ND】

- 12月9日（水）サンプルタンク（E）のPCB分析用のサンプル採取
- 12月9日（水）No.4中継タンクのPCB分析用のサンプル採取
- 12月18日（金）PCBの汚染がないことを確認。
※PCB分析結果：0.21mg/kg≦0.5mg/kg

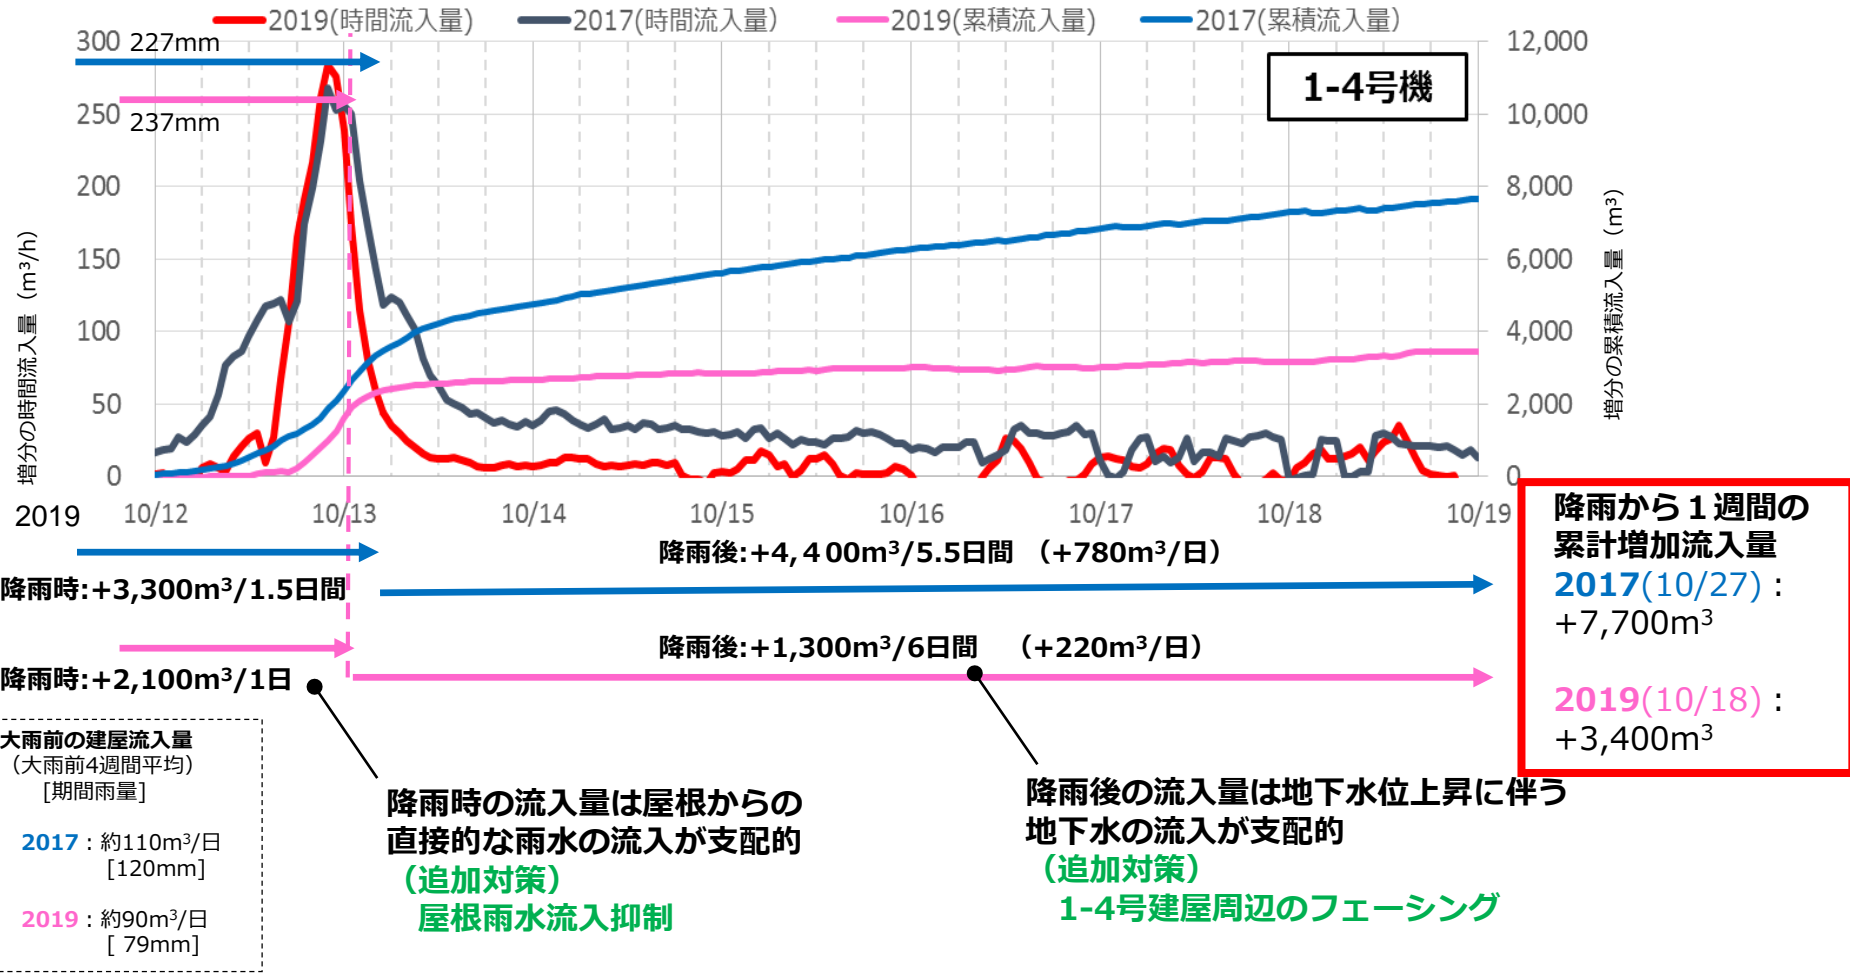
(2019年と2017年との比較) 降雨時及び降雨後の建屋流入量増加量 (1週間)

- 降雨前の建屋への流入量と比較して、増加した流入量を2017年10月台風と比較した結果、1週間の累計では+6,600m³⇒+3,400m³と、2019年台風では、約半分程度に抑制されている。
- 特に、降雨後の増加した流入は+3400m³ ⇒ +1300m³と約1/3に抑制されている。

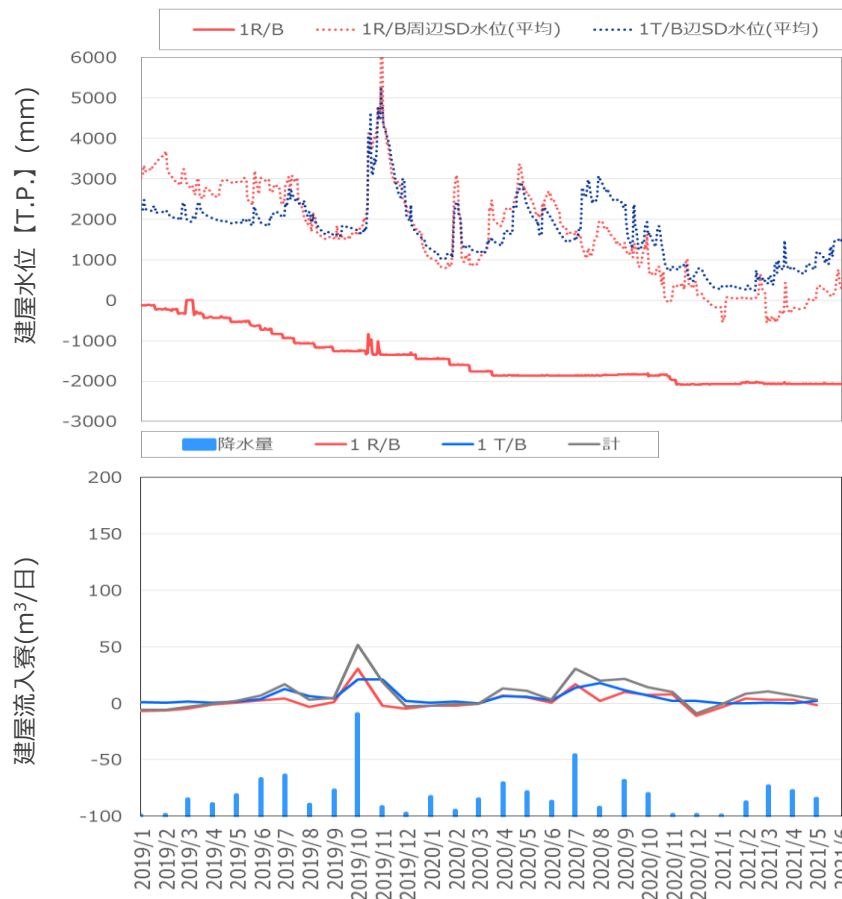
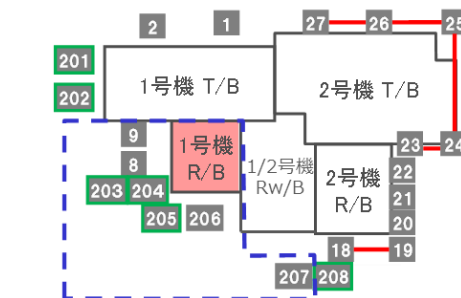
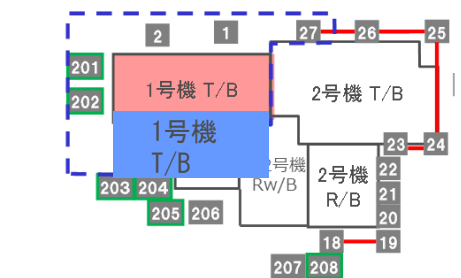
建屋毎の流入量評価： 1号機

■ 1号機は全体的に流入量が小さい。

- 1号原子炉建屋は屋根が全面的に破損しているため、降雨時に流入があるが、降雨時以外において流入量はほとんどない。
- 1号タービン建屋は屋根に破損箇所はないが、降水により周辺地下水位が上昇した期間に流入量が増加する傾向が見られる。

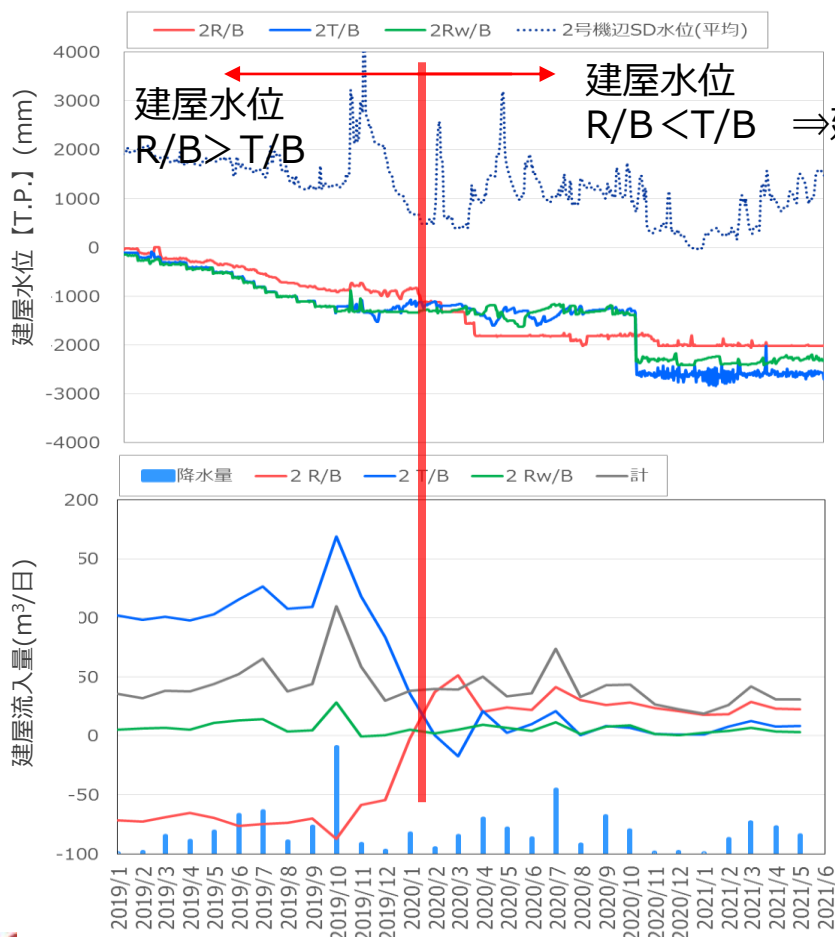
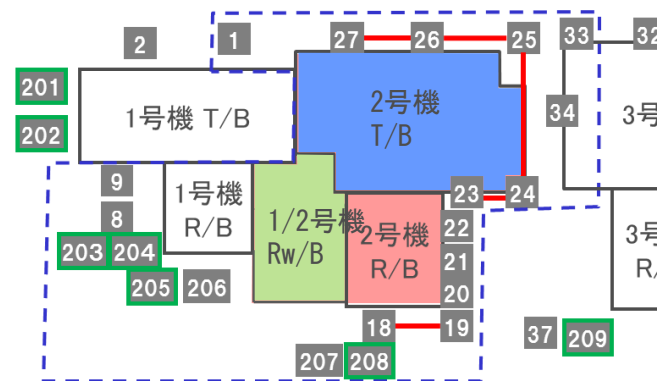
建屋毎の流入量評価： 2号機

- 2号機は全体的に建屋流入量が多く、降雨時に増加する傾向が確認されている。
 - 原子炉建屋は2020年1月頃から滞留水移送ポンプを主として稼働させ、原子炉建屋滞留水はタービン建屋滞留水よりも高い水位から低い水位となっている。これに伴い、原子炉建屋の建屋流入量は、マイナス評価からプラス評価となっている。
 - タービン建屋は2020年10月より床ドレンサンプに設置した滞留水移送ポンプを稼働させたことで、原子炉建屋へ滞留水が流出している状況ではないが、流入量が少ない状況が継続している。
 - 廃棄物処理建屋の建屋流入量は隣接する建屋水位に影響されておらず、連通は停滞していると考えられる。流入量は継続して少なく、降雨時に若干の増加が確認される。

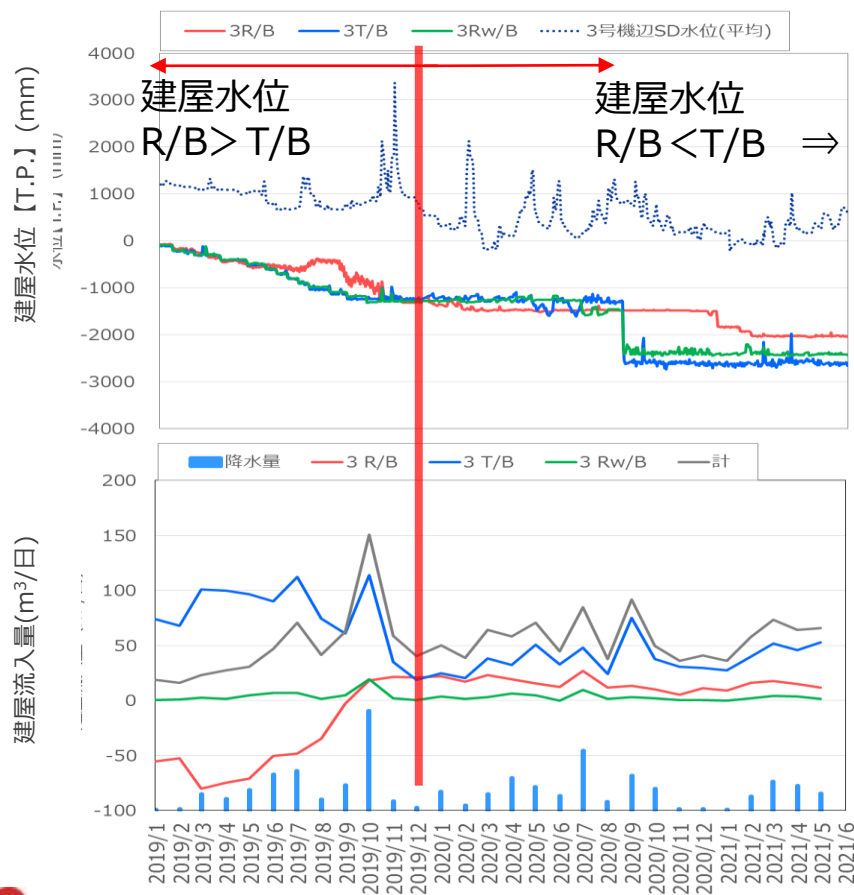
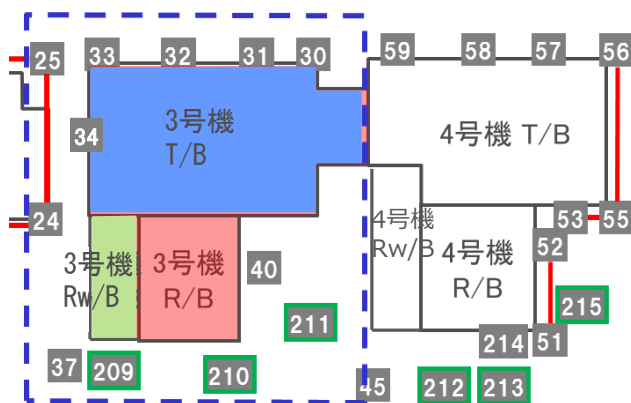
建屋毎の流入量評価： 3号機

■ 3号機は全体的に建屋流入量が多く、降雨時に増加する傾向が確認されている。

- 原子炉建屋は2019年1月頃から滞留水移送ポンプを主として稼働させ、原子炉建屋滞留水はタービン建屋滞留水よりも高い水位から低い水位となっている。これに伴い、原子炉建屋の建屋流入量は、マイナス評価からプラス評価となっている。
- タービン建屋は2020年8月より床ドレンサンプに設置した滞留水移送ポンプを稼働させたことで、原子炉建屋へ滞留水が流出している状況ではなく建屋流入量の評価が可能となった。計測開始以降、比較的流入量が多い傾向が確認されており、主たる地下水等の流入箇所があると想定。なお、2020年8月より屋根補修を実施しており、降雨時の一時的な増加量は減少傾向にあると想定されるが、2021年2月以降降雨後の流入量の増加傾向が確認されている。
- 廃棄物処理建屋は2号機同様、隣接建屋との連通は停滞していると考えられ、流入量は継続して少ない状況にある。

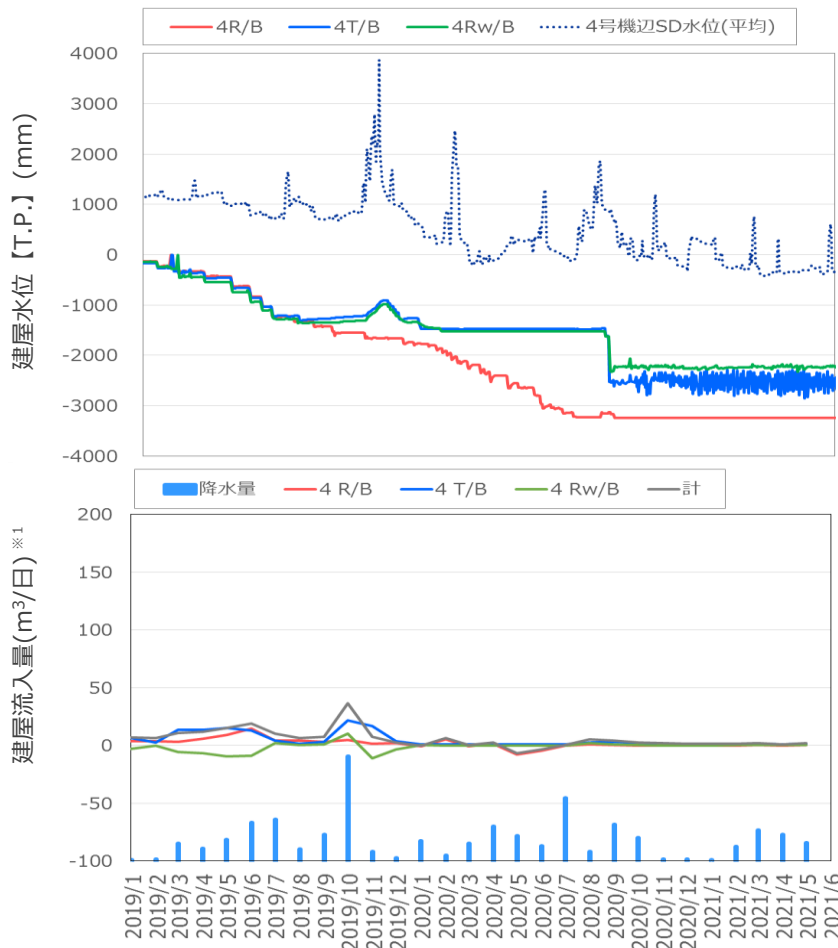
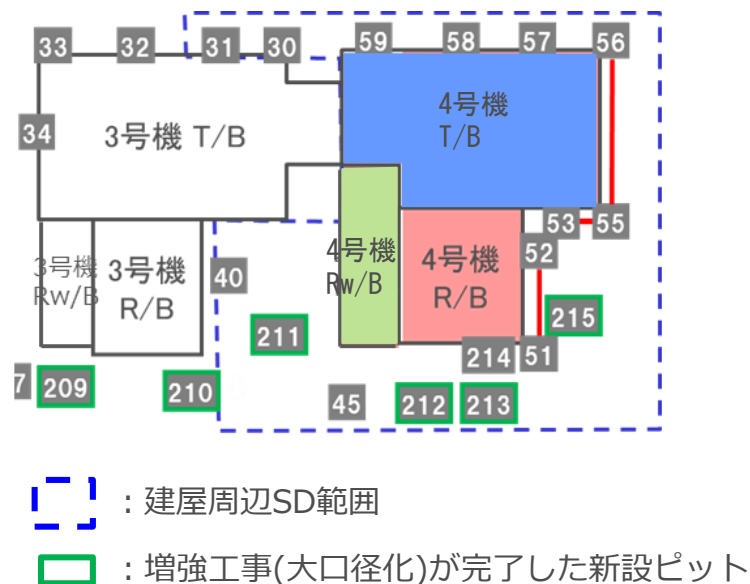
建屋毎の流入量評価： 4号機

- 4号機は全体的に建屋流入量が小さい。
- 原子炉建屋、タービン建屋、廃棄物処理建屋の地下水等流入量は少ない状況が継続して推移している

※1 建屋滞留水の水位低下時、評価上の誤差の影響を受け、建屋流入量流がマイナス評価となる場合があるが、周辺サブドレン水位> 建屋水位であることから、実態は建屋滞留水は外部へ流出していない。
 (4号機は残留熱除去系配管のドレン弁が開いており、水位低下時にS/C内包水が建屋へ流出しているため、地下水・雨水の流入量評価から引いている等、評価時の誤差の影響を受けていると推定)

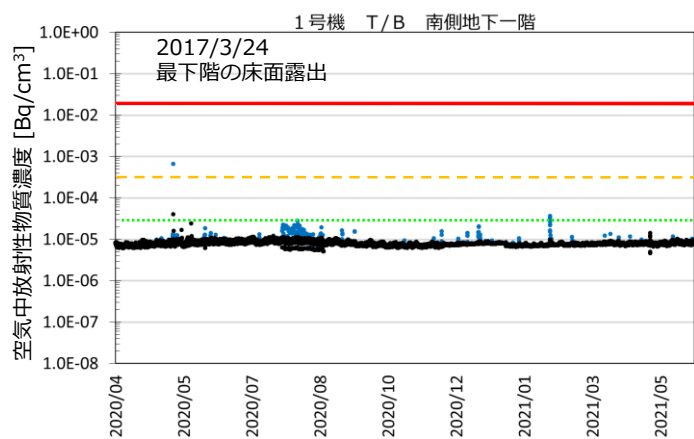
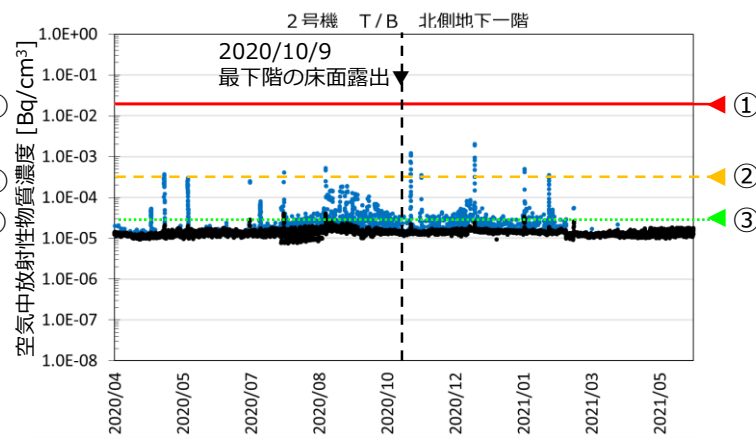
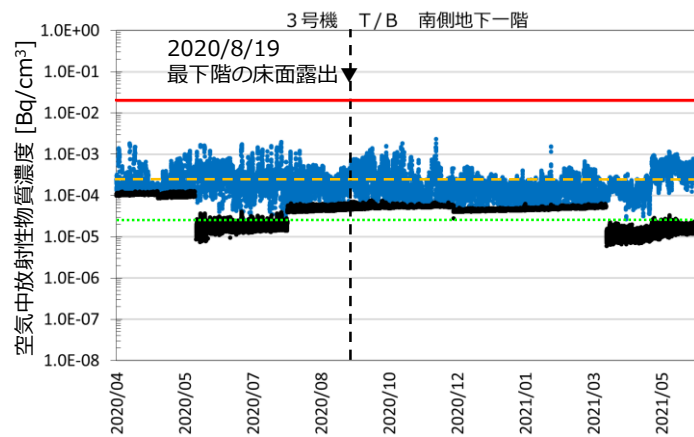
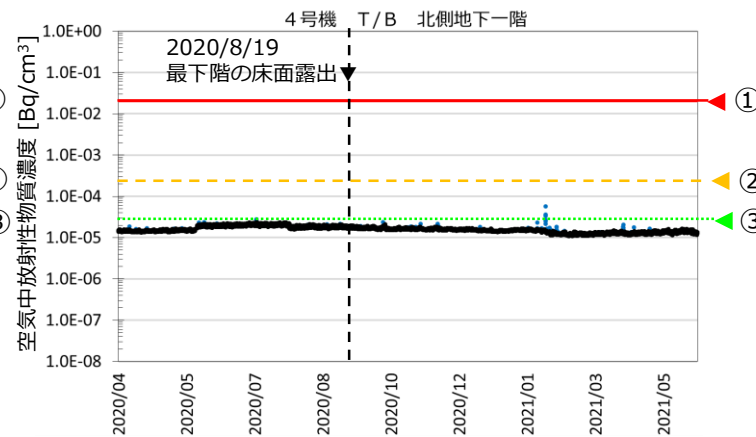
1~4号機床面露出後のダストの状況

- 1~4号機タービン建屋最下階のダスト濃度を連続ダストモニタにより測定中。
- ダスト濃度は、最下階の床面露出以降も、作業等による一時的な上昇があるものの、全面マスクの着用基準レベル ($2.0 \times 10^{-4} [\text{Bq}/\text{cm}^3]$) 程度で推移している。なお、地下階の開口部は閉塞している。
- 廃棄物処理建屋、4号機原子炉建屋についてもタービン建屋同様の傾向を確認している。
- なお、建屋内ダスト濃度と1~4号機建屋周辺及び周辺監視区域境界との相関はなく、ダスト飛散影響は見られない。

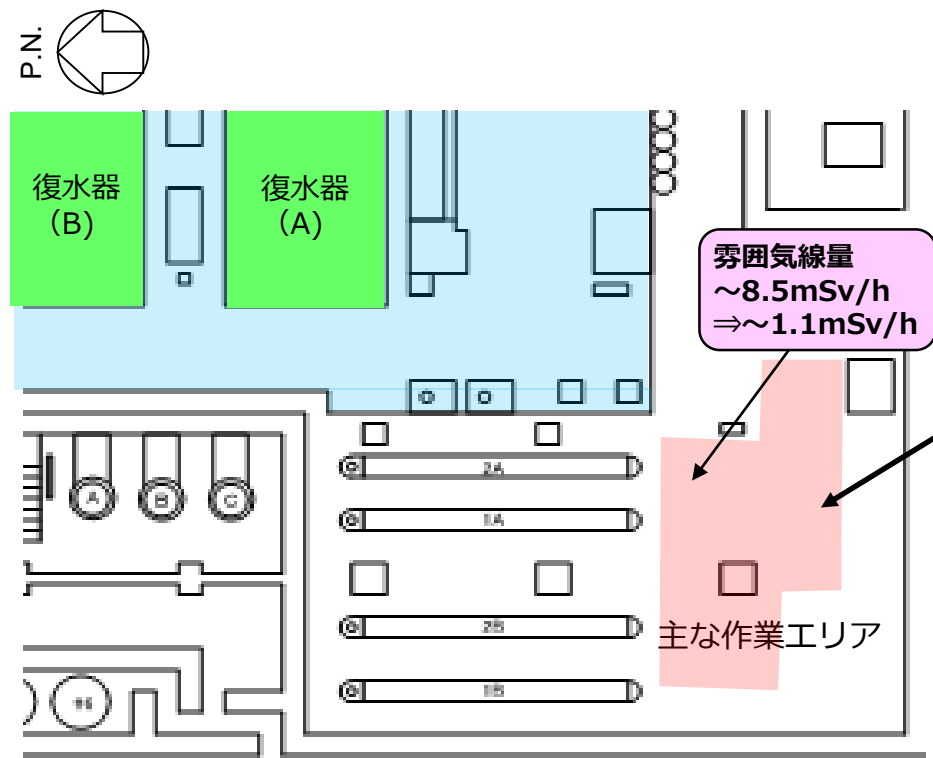
1号機タービン建屋中間地下階平面図

- 1号機タービン建屋中間地下階において、滞留水移送装置設置のためスラッジの除去を実施。この実績を参考に、その他建屋地下階のスラッジ除去を検討。

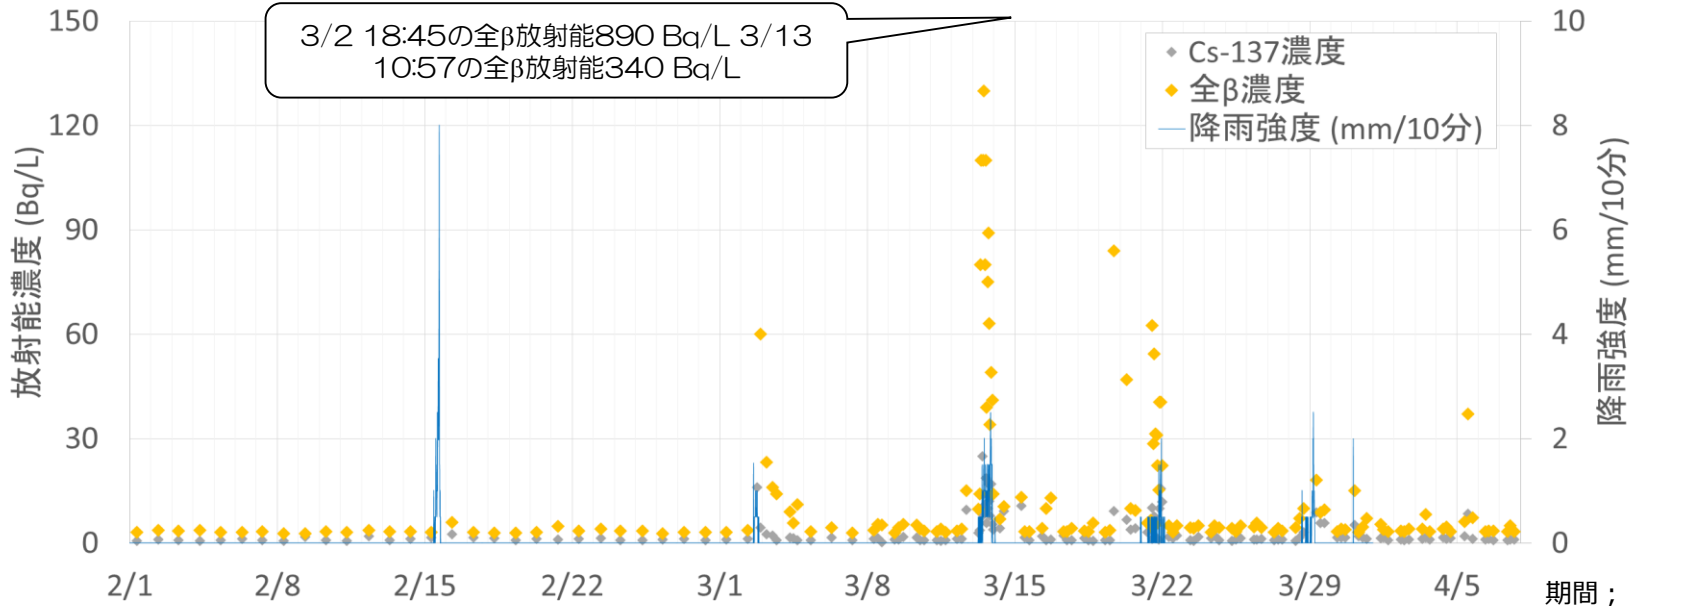
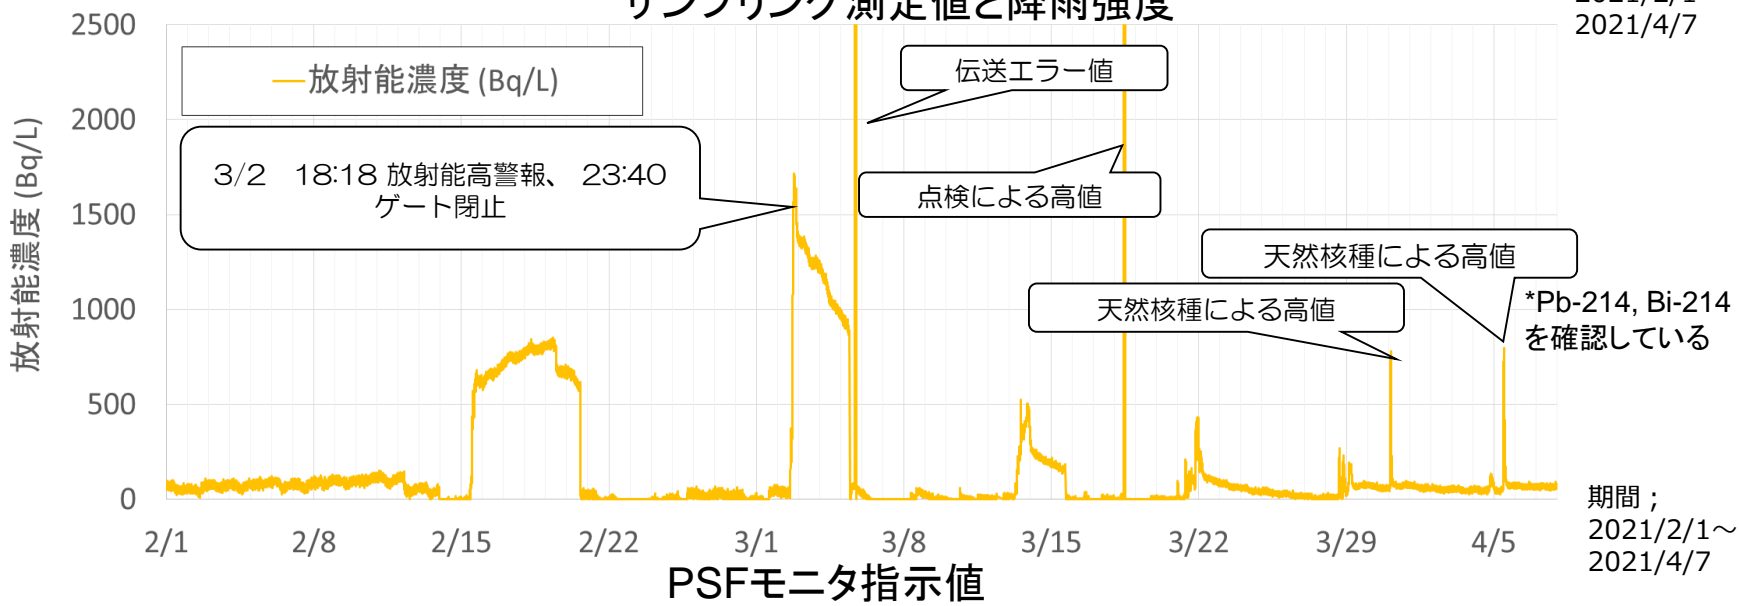
3. 至近（2月1日以降）の降雨量と物揚場排水路中放射能濃度

18:18 物揚場排水路に設置しているP S Fモニタの高警報発生
(高警報値: 1,500Bq/L)

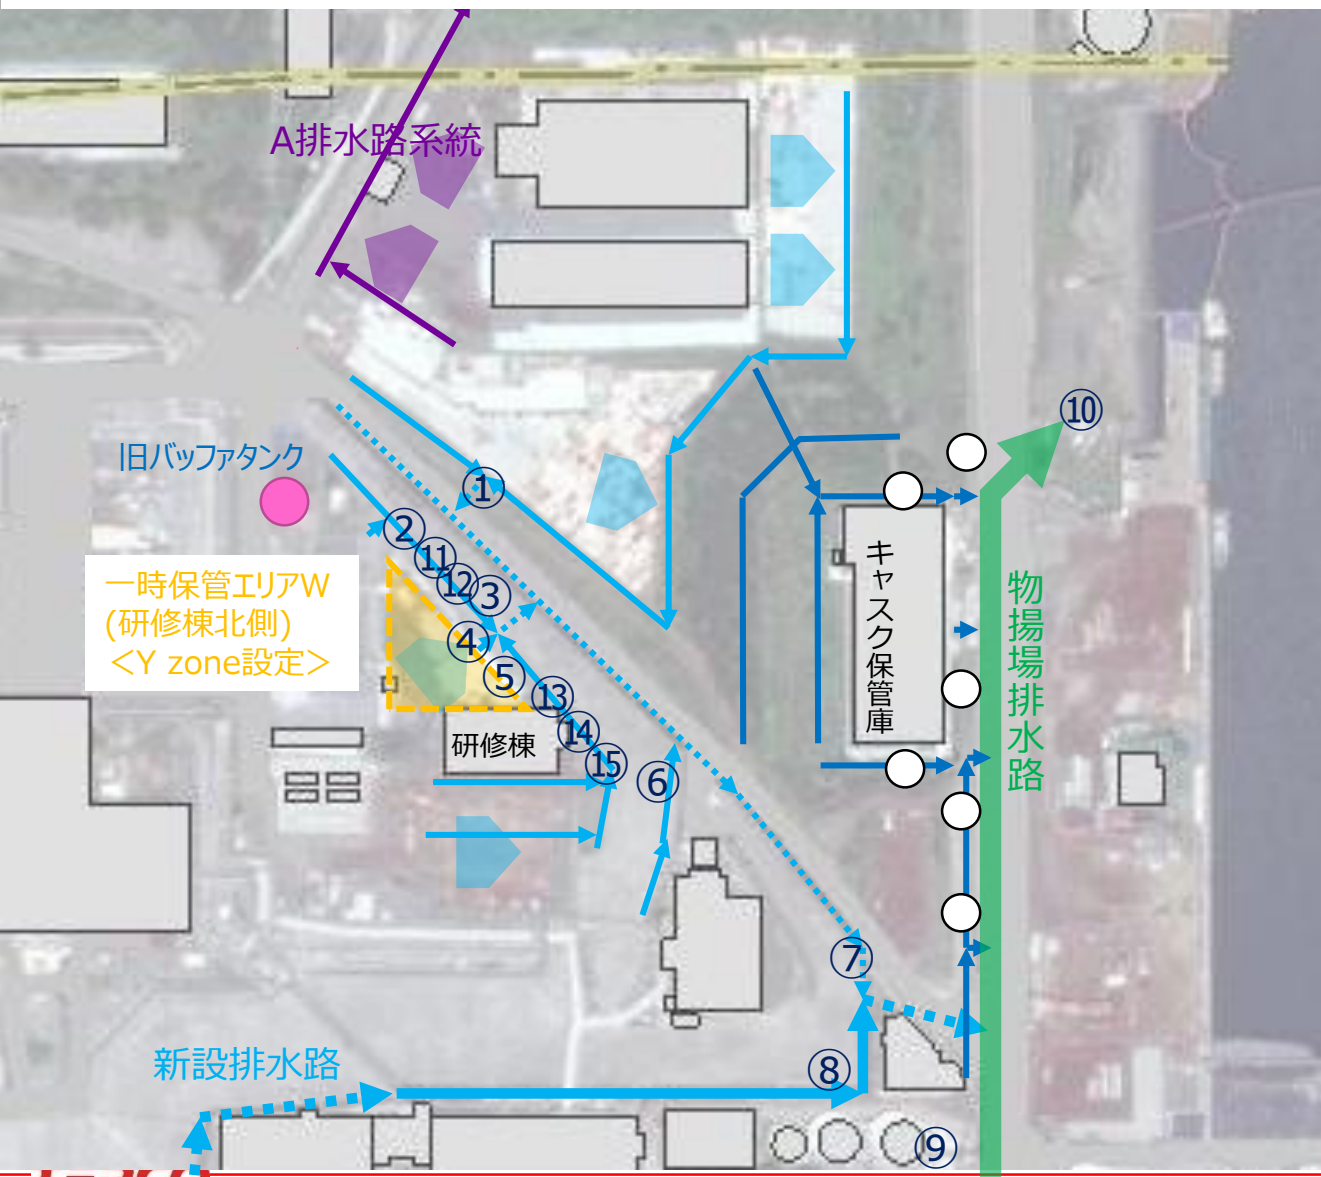
2021年3月20日~22日
降雨時採取地点

- ①排水溝
(一時保管エリアW(研修棟北側)より)
- ②排水溝
(バッファタンクエリア排水溝との合流後)
- ③排水溝
(⑫との合流後、④、⑤との合流前)
- ④排水溝
(一時保管エリアW(研修棟北側)付近からの排水)
- ⑤排水溝
(バス駐車場エリアからの排水、③、④との合流前)
- ⑥排水溝
(バス駐車場エリア及び法尻からの排水)
- ⑦排水溝 [自動採水器]
(①~⑥の排水、⑧との合流前)
- ⑧新設排水路 [自動採水器]
- ⑨排水路立坑内 [自動採水器]
(1号機側除去土嚢上流側)
- ⑩物揚場排水路 [自動採水器]
- ⑪地下水排水管 (一時保管エリアW(研修棟北側)付近の地下水)
- ⑫地下水排水管(一時保管エリアW(研修棟北側)の地下水)
- ⑬地下水排水管 (研修棟付近の地下水)
- ⑭地下水排水管 (研修棟付近の地下水)
- ⑮地下水排水管 (研修棟付近の地下水)
結果的に⑪、⑬~⑮は水がなかった

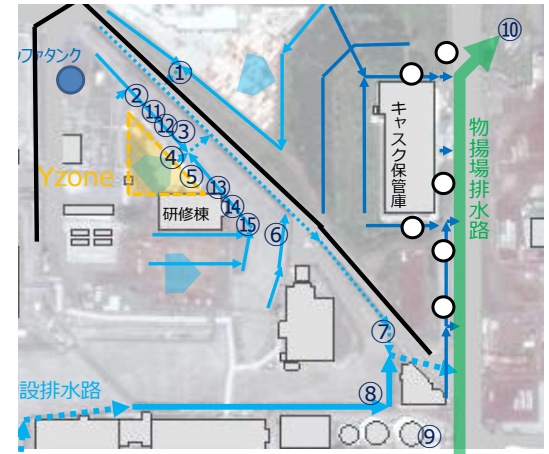
採取日: 2021.3.21

- ✓ 地点番号④瓦礫等の一時保管エリアW(研修棟北側)からの排水が全β放射能で約1700Bq/Lであった。
- ✓ β/γ放射能濃度比: 約300倍
- ✓ 排水元である瓦礫等の一時保管エリアW (研修棟北側)について、地表サーベイを実施

⑪、⑬～⑮は水がなかった 単位: Bq/L

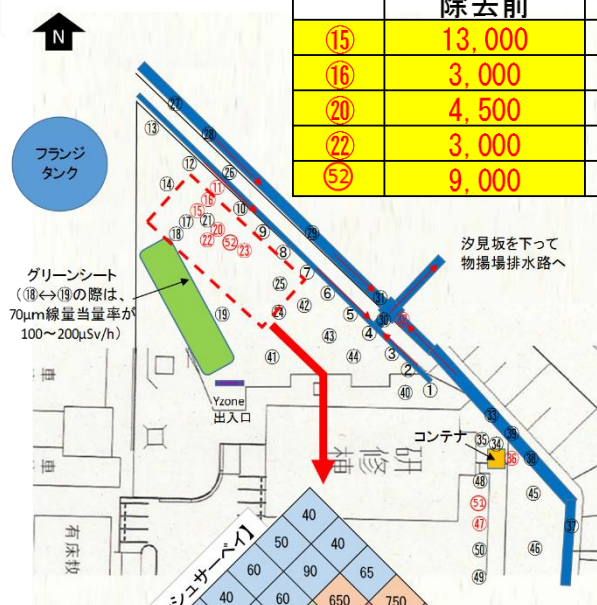
2021年3月24日測定データ

12. 瓦礫等の一時保管エリアW(研修棟北側) 詳細調査結果(再調査)

土(汚染源)の除去前後比較

地点	70 μ m線量当量率(μ Sv/h)	
	除去前	除去後
(15)	13,000	6,500
(16)	3,000	1,300
(20)	4,500	900
(22)	3,000	800
(52)	9,000	1,000

高線量率の土の塊などを確認
表面線量率最大13 mSv/h (70 μ m線量当量率)
⇒汚染源と推定

- 以下の対応を実施(3月24日)
- 一時保管エリアW(研修棟北側)の土の塊や周辺の土を回収
 - β 汚染が確認された箇所を除染剤塗布、シート養生

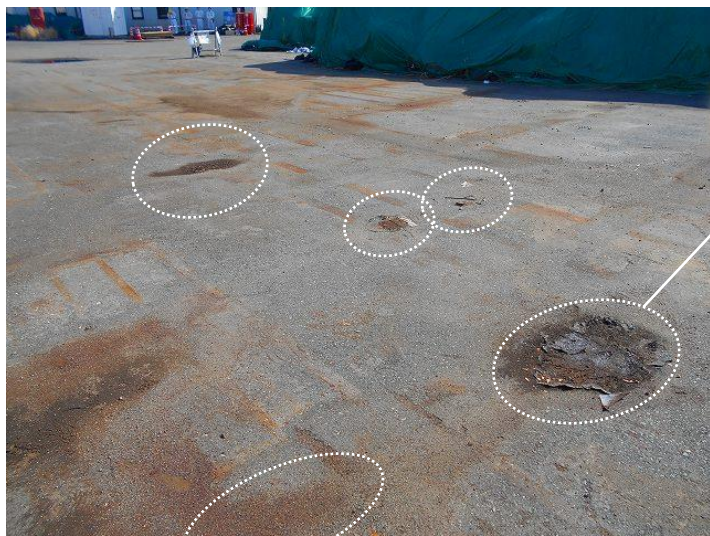
①除去前

(参考) 線量当量率の高い土の塊の除去状況
