福島第一原子力発電所の汚染水処理対策の課題と対応 参考資料集

2021年6月25日

東京電力ホールディングス株式会社

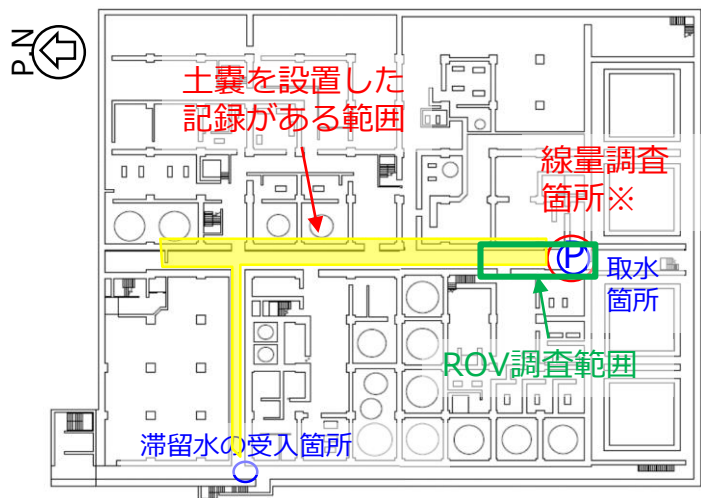
PMB最下階平面図 ※ROVもここから投入予定

- プロセス主建屋と高温焼却炉建屋の地下階のゼオライト土囊について、昨年度詳細調査を実施

プロセス主建屋	高温焼却炉建屋
調査期間と範囲	2019/9/5～2019/9/9 投入箇所から北方へ約12m	2019/12/3～2020/3/11 地下階廊下を完了
線量傾向	間隔を置いて設置された土囊の頂上は線量率が高く、土囊の間では線量率が低下することから地下階で確認された高線量の主要因はゼオライト土囊の可能性が高いことを確認	
最大線量	約3,000mSv/h	約4,400mSv/h
土囊の状況	一部が破損	プロセス主建屋より土囊袋の損傷の程度が大きい
その他	特記事項無し	ゼオライトの他、活性炭と考えられる黒い粒の存在も確認

- プロセス主建屋地下階に設置されたゼオライト土囊・活性炭土囊について、サンプリングと分析を実施した結果、Cs137の放射能濃度[Bq/g]でゼオライトは8乗オーダー、活性炭は5乗オーダーであることを確認。
- 処理作業をすることを想定した、エリアの調査と土囊の位置の詳細な特定を目的として、TRIにて水中ROVを改造した、ボート型ROVで直営にて、地下階調査を実施中。調査結果は設計に役立てていく。

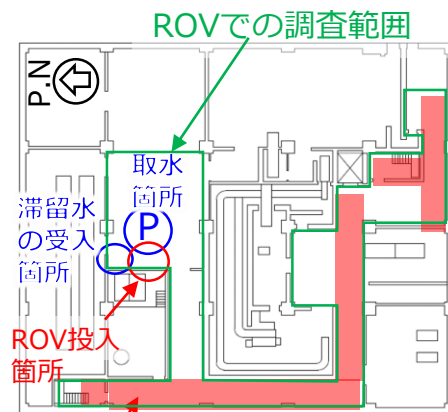
HTI 最下階平面図

土囊の存在を確認した範囲

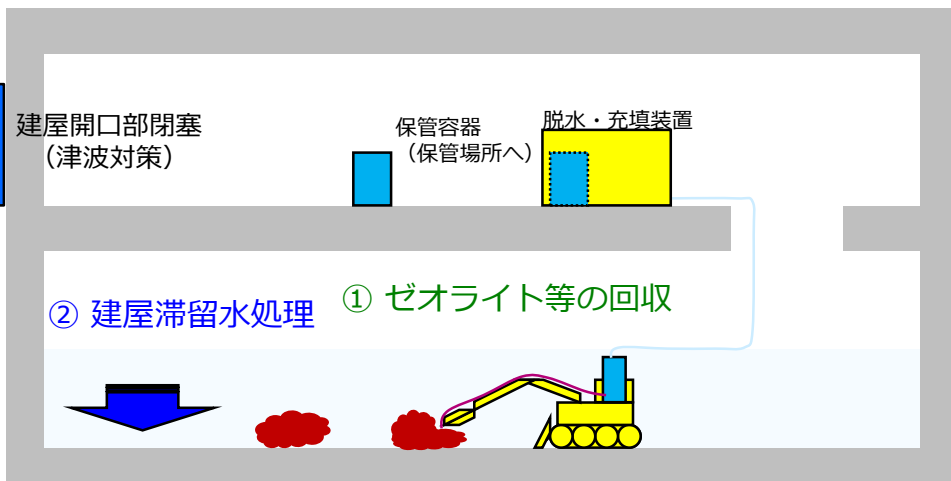
ゼオライト土嚢等の対応方針の概念図

■ プロセス主建屋及び高温焼却炉建屋の地下階に確認された高線量のゼオライト土嚢等について、適用実績や、作業線量、ダスト飛散防止、作業の単純さ等を考慮した工法である必要があるため、ゼオライト土嚢等と建屋滞留水は下記の順番で処理する方針で検討を進めていくこととする。

- ① ゼオライト土嚢等は、滞留水がある状態において回収
- ② 滞留水の水抜き（最下階床面露出状態の維持）

■ ゼオライト土嚢等の水中回収については、遠隔重機・ROV等による直接回収とし、地上階に直送して脱水、保管容器への充填する方針で検討を進めていく。

※技術の信頼性が高いと考えられる水中回収工法であるが、プロセス主建屋・高温焼却炉建屋に特有な以下の状況に留意して工法の検討を進める。

- 開口の少なさ・狭さに起因するアクセスの難しさへの適応
- 広大な回収範囲への適応
- 暗さや水質などによる視界の不良への適応
- 劣化した土嚢袋への対応

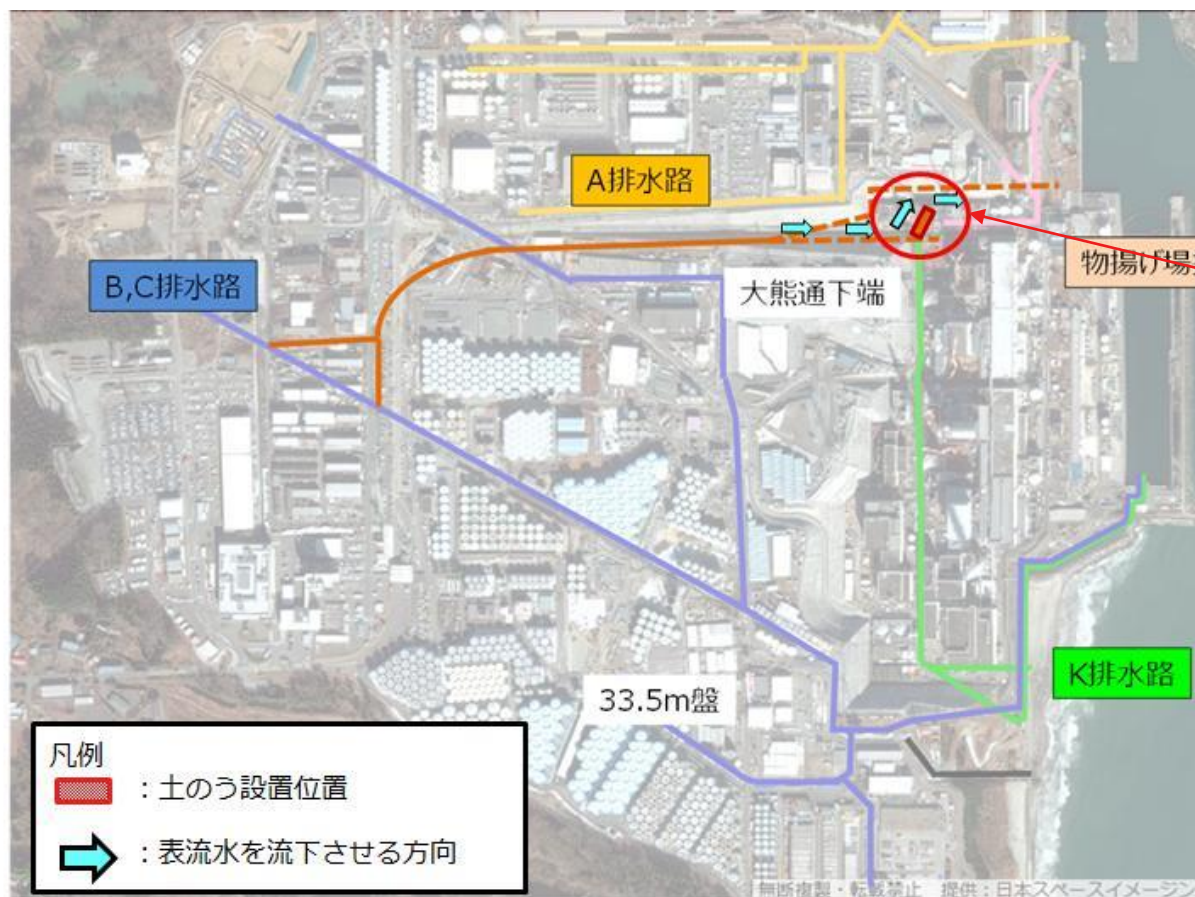
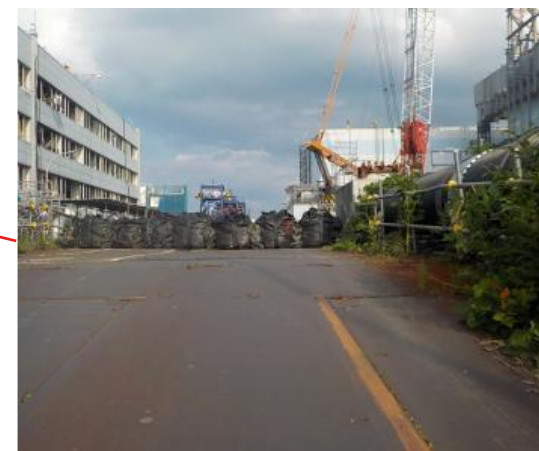
土嚢設置状況

2019年10月の台風19号時に設置

- 300～500mm※程度の降雨が予測された場合、新設排水路の排水能力が小さいことを踏まえ、地形的に降雨が集まると想定される大熊通下端に対して、大型土のうを設置し、1-4号建屋方向への表流水の流入を抑制する。
（※2017年10月19～23日の約300mmの降雨時には、地表溢水は確認されていない。
なお、大型土のうは、あらかじめ製作し、保管している。）

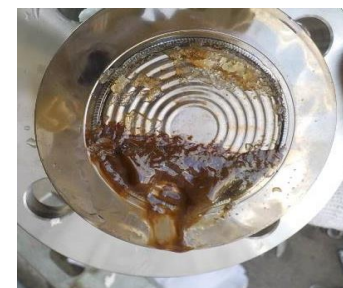
(清掃前)

- ブラインタンクの液位系について1系統、2系統の液位計の点検時に、受圧部に付着物（塩化カルシウム結晶等）が確認されたため、清掃を実施した。
- 清掃後、清掃前に計測されていた液位のスパイクは発生しなくなった。

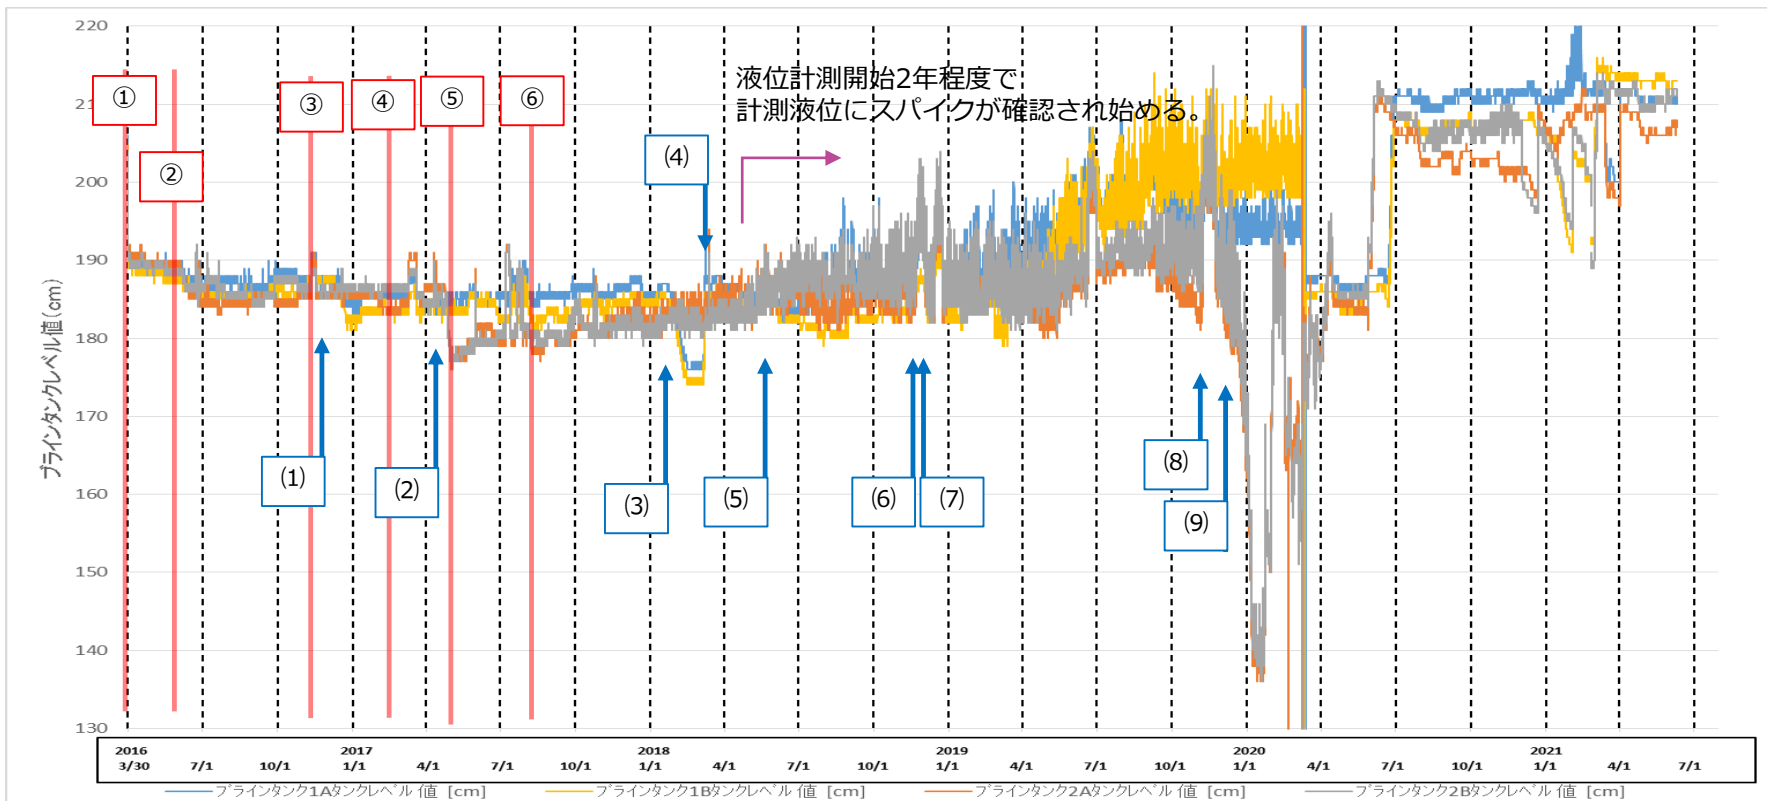
ブライントーク液位グラフ (凍結開始以降)

■ ブライントークの液位系の長期トレンドから、計測開始2年程度から計測液位にスパイクが確認され始めている。今後は、スパイクが確認されない期間で点検を行っていく。

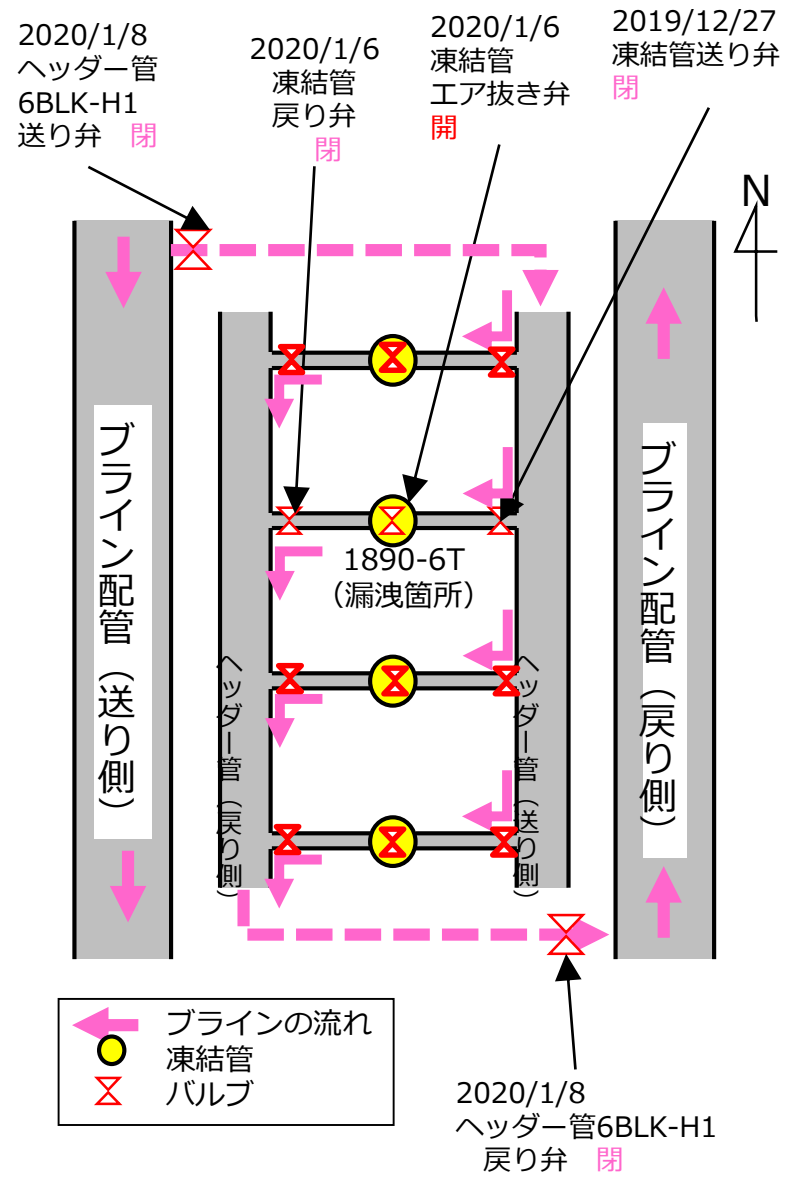
【2019/12/27～1/8バルブ操作状況】

日程	対応状況
2019/12/26	陸側遮水壁のブライントank水位を確認したところ、2系統においてtank水位が低下傾向（tank水位-2cm/日）を確認。
2019/12/26～27	現場目視点検にて漏洩調査を実施したところ、6BLK-H1の凍結管1890-6Tで漏洩が確認されたため、凍結管の送り弁を閉止。凍結管からの漏洩が止まっていることを確認。
2019/12/31～	再びブライントankの水位が低下傾向
2020/1/6	漏洩調査を実施。同じ凍結管（1890-6T）から再度漏洩していることが確認されたため、凍結管の戻り弁を閉止。凍結管からの漏洩が止まったことを確認。
2020/1/8	タンク水位の低下が継続していたため、6BLK-H1の送り弁と戻り弁を閉止し全体系統から隔離。タンク水位低下が停滞したためタンク水位低下の要因が6BLK-H1であることを確認。
2020/1/9～11	6BLK-H1の路下部の融氷作実施
2020/1/11～13	6BLK-H1の凍結管路下部9本+地上部2本の保温材撤去を実施。漏えい痕跡なし
2020/1/14	6BLK-H1の路下部の凍結管バルブを閉止し系統からの隔離を実施。地上部の凍結管のみブラインを再循環。
2020/1/15	ブライントank水位が維持されたため地上部からの漏洩はなしと判断し、地上部の凍結管の循環を継続。
2020/1/15～17	路下部の凍結管の加圧試験実施 ⇒路下部に更に3本の凍結管で漏洩していることを確認
2020/1/20～22	路下部のうち、漏洩が確認されなかった凍結管について保温材を取付け、ブラインを供給1/22～。
2020/1/23～31	漏洩が確認された凍結管4本の部材交換他補修作業を実施。残った4本についても1/31～ブラインを供給開始。

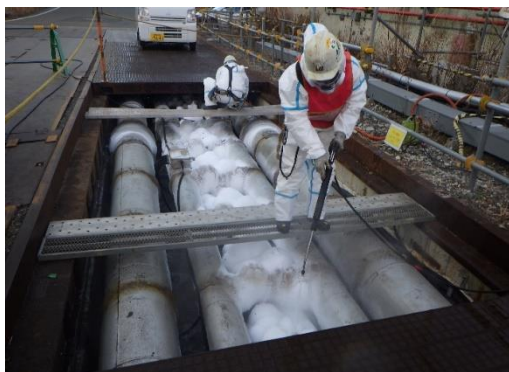
【冬季における路下部の氷着状況】
(写真は7BLK-H3の融氷作業中)

- ブライン液は薄茶色をしていることから、結露の氷等と識別しながら、弁・ホース・凍結管等各結合部や保温材表面、設備下部について、ブラインの滴下や結晶、茶色い着色の有無を目視で確認する。
- 路下部については、特に冬季に氷着が大きく、即確認できる状況にないため、融氷が必要な状況。冬季に路下部の氷着が成長しないように、送風設備を設置する。
- なお、これまでの母管フランジ部からの微少漏えい等においても、パトロールにおいて保温継手部からの滴下により、不具合を確認している。

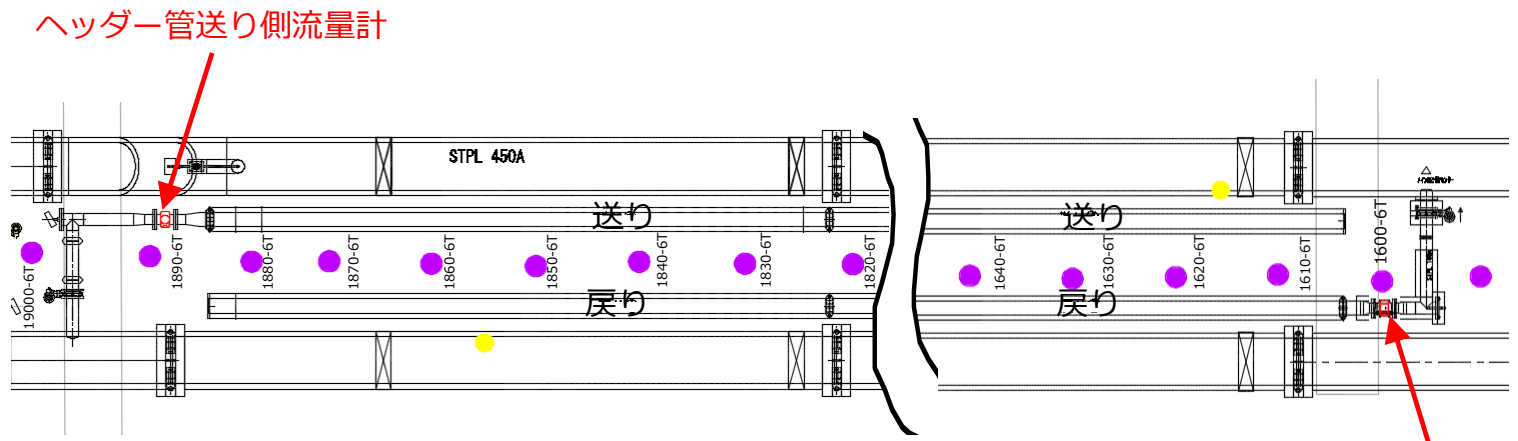
【流量計設置状況図（6BLK-H1）】

■ ブラインのヘッダー管の送り・戻りのブラインの流量差分データから絞り込みを行う。

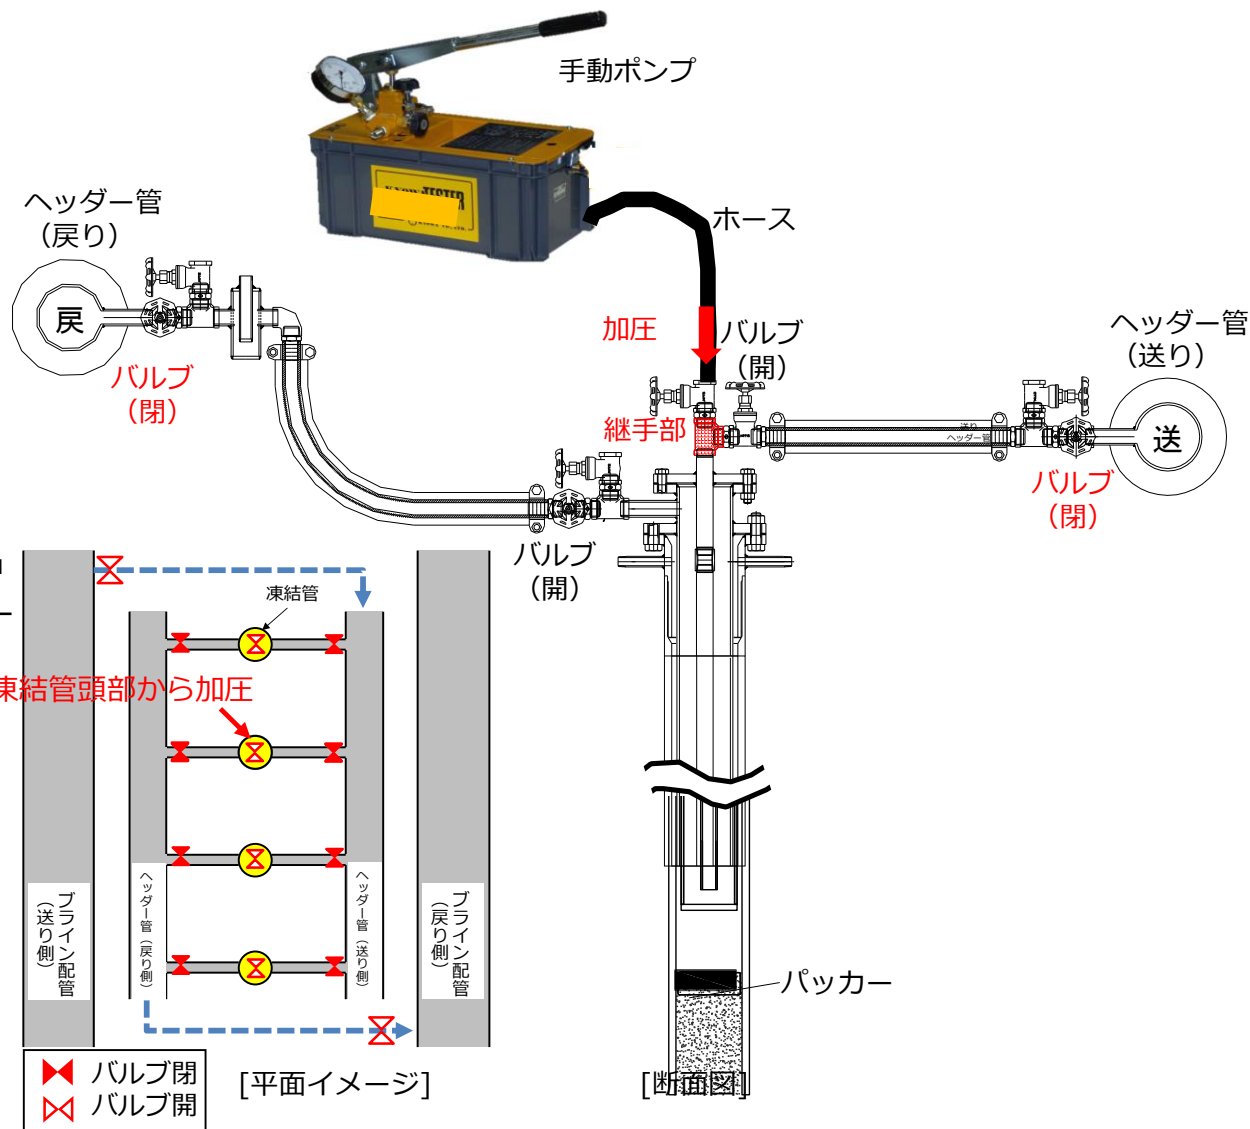
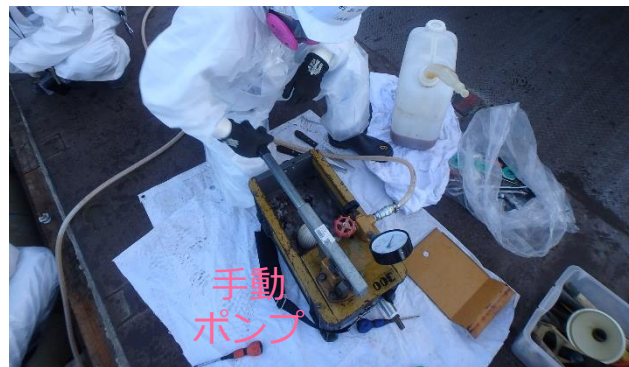
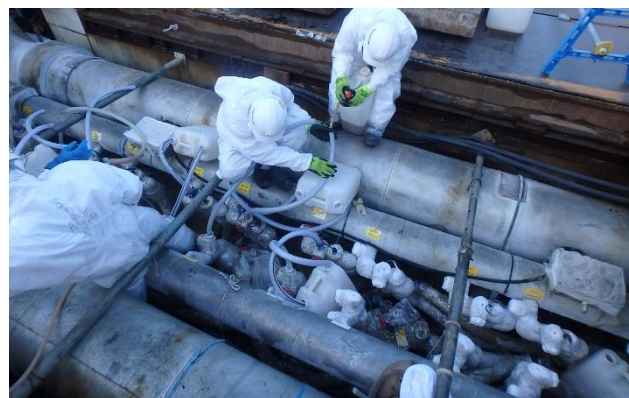
【加圧試験実施状況】

- 凍結管上部の保温材を外した後、路下部の凍結管を1本ずつ加圧ポンプを用いて手動で加圧し、凍結管からの漏洩の有無を確認した。
