# 今後の福島第一原子力発電所の汚染水処理対策の課題と対応

2022年6月15日

東京電力ホールディングス株式会社

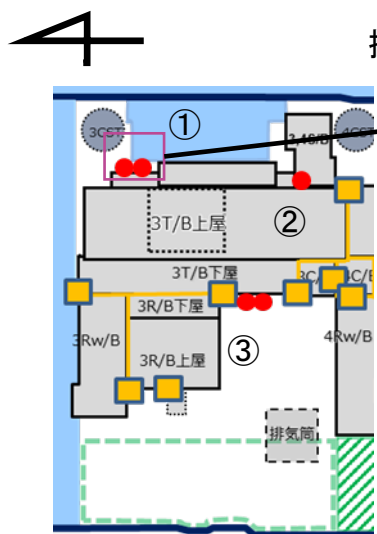
## 3号T/B北東部海側状況

- 3号機への流入量が約60m<sup>3</sup>/日と最も多いため、3号機の深部（T.P.+2m以深）における建屋貫通部を対象に止水方法を検討する。
- 3号機の深部に残存する建屋貫通部は海側の北東部(①)と南東部(②)、南西部(③)に確認されている。その中で周辺で作業を行っていない、北東部(①)と南東部(②)についてカメラ調査等を実施する（5月より着手）。北東部(①)に関しては、建屋内部の配管等の貫通部近傍の雨水・地下水の流れた跡等を確認する。南東部(②)は3号取水電源ケーブルトレンチであり、内部確認を実施し、たまり水が確認されれば抜き取り後、モルタル等で充填する予定（調査は2022年度中に実施）。
- 3号機の北東部(①)に関しては、地上部にSD等関連する設備の移送配管が配置されており、現時点では掘削作業が困難であるため、限定的な範囲で実施可能な薬液注入等の実施を検討する。
- 上記結果を踏まえ、外壁部は個別にヤード使用状況を踏まえて、止水方法について、ダクト等は充填、地盤側は地盤改良及び直接的な閉止（コンクリート等）含めて検討していく予定。

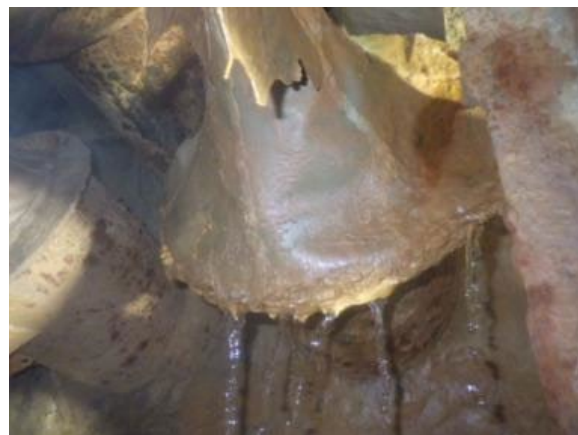
建屋間ギャップからの流入イメージ

- 各建屋間ギャップ部には貫通配管があり、ラバーブーツ等の損傷による地下水の流入が、他の建屋で確認されている。

- 各建屋との建屋間には50～100mmのギャップ（隙間）が存在し、発泡ポリエチレンが設置されている。建屋間ギャップ部には、多数の貫通配管が存在しているため、外壁部から地下水が浸入している可能性が考えられることから、端部に止水部を設置する。
- 建屋間ギャップは、概ね底部に止水板が設置されており、外壁端部の範囲をボーリングで削孔し、削孔箇所にモルタル等で止水部を構築する工法を検討する予定である。
- 削孔に関しては、建屋壁（コンクリート：硬質）と発泡ポリエチレン（軟質）が混在した箇所を鉛直方向に精度よく施工可能かどうか、構外にて施工試験を行う。（5月より着手）
- 止水施工試験においては、4m程度の供試体にて削孔後、止水部を構築し、止水試験を行い、現地への適用性を確認の上、現地での施工試験を検討していく。

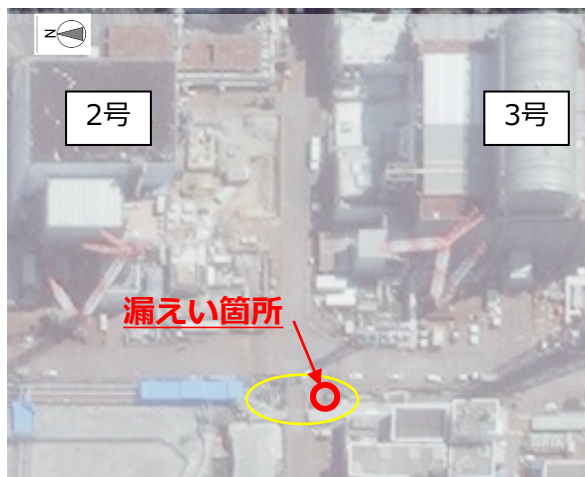
漏えい発生箇所

- 2022年2月15日に発生したブライン供給本管からの漏えい事象について、漏えい箇所がカップリングジョイント部であり、変形が確認された為、漏えいに至る要因について検討。

- 漏えい箇所であるカップリングジョイント部について流体をシールしているゴムリングを含め、ハウジング等の部材には経年劣化等による明確な損傷は認められなかった。
- 今回の漏えいは、カップリングジョイント部付近の配管の変位が、しきい値を超えたと想定。
- カップリングジョイントはこれまで事後保全を基本としており、漏えいに至るしきい値が明確でなかったため、構外にて漏えい再現試験を実施。

遊間（管と管の隙間）が13.9mmで、漏えいを確認。  
遊間が13.0mmの段階で、ハウジングが鉄線リングに押し上げられ、  
ゴムリングのつぶし代が浮き、シール面の減少により漏えいリスクが発生する。

- 漏えい箇所以外のエリアにて、カップリングジョイント部の遊間計測を実施し、計測データを踏まえ、エリア毎の状態監視保全の詳細（監視方法・頻度）について検討を行う。
- 今回漏えいしたカップリングジョイント部については、定期的な計測にて重点的に遊間の監視を行う。
- 漏えいに至るカップリングジョイント部の遊間を特定したことから、遊間に着目し、上記遊間計測と並行して、変位の進展を連続的に監視する方法（歪み等計測可能なパラメータに基づくもの）を考察・モックアップを行い、状態監視保全で得られたデータを踏まえ、予防保全の確立を目指している。
