# 今後の福島第一原子力発電所の汚染水処理対策の課題と対応 参考資料集

2022年6月15日

東京電力ホールディングス株式会社

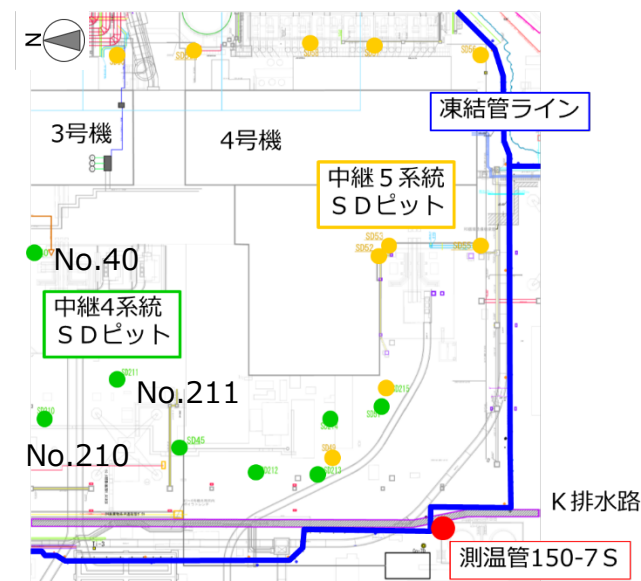
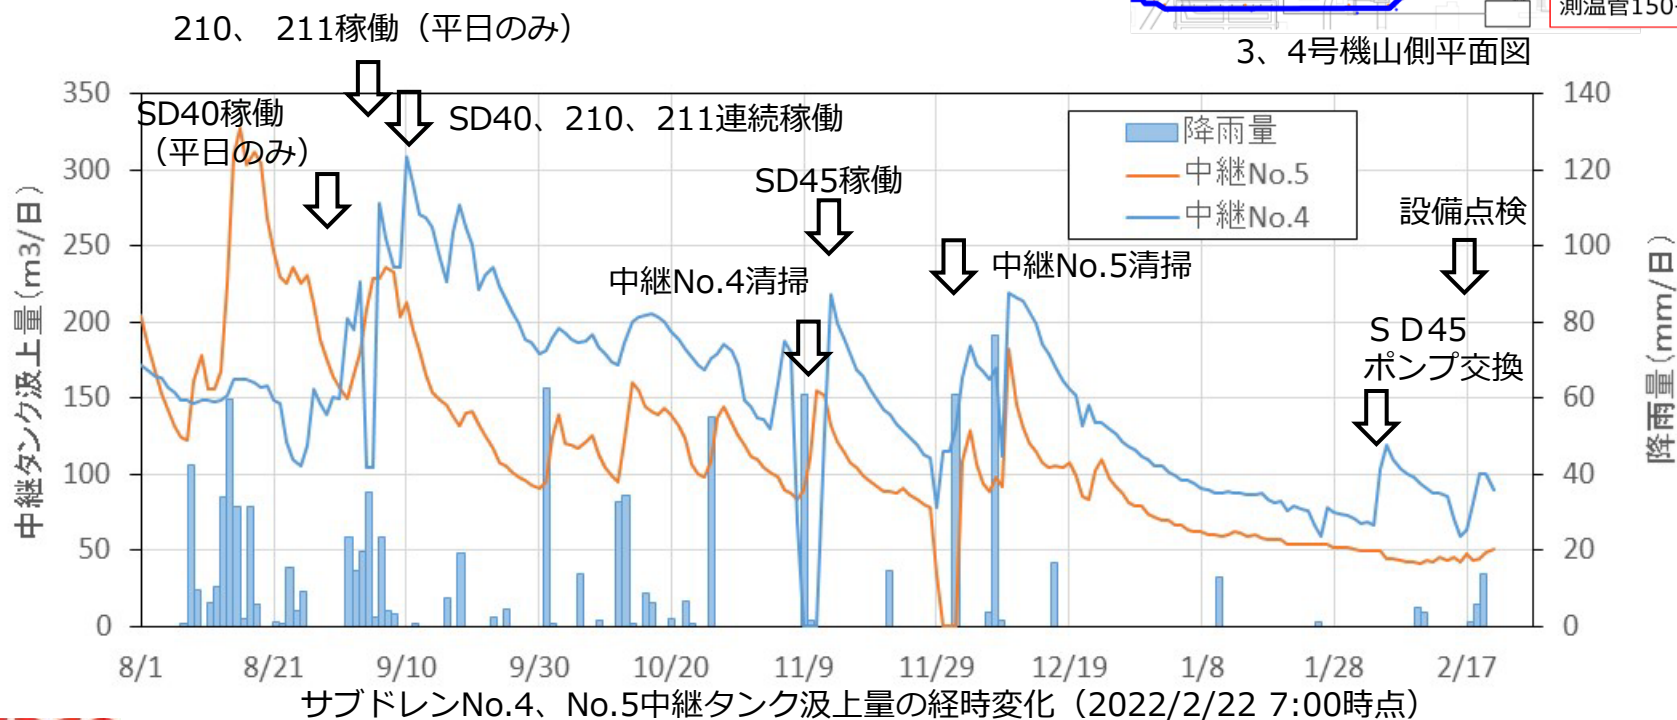
# サブドレンNo.4、No.5中継タンクの汲上量と降雨量の関係

- 温度上昇箇所至近のサブドレン汲上量は降雨量及びSD40等の稼働に伴い変動している。
- 現状では測温管150-7Sの温度上昇に伴い汲上量が上昇していることは明瞭では無い為いたため、陸側遮水壁の遮水性は継続して保たれていると評価しているが、今後も監視を継続する。

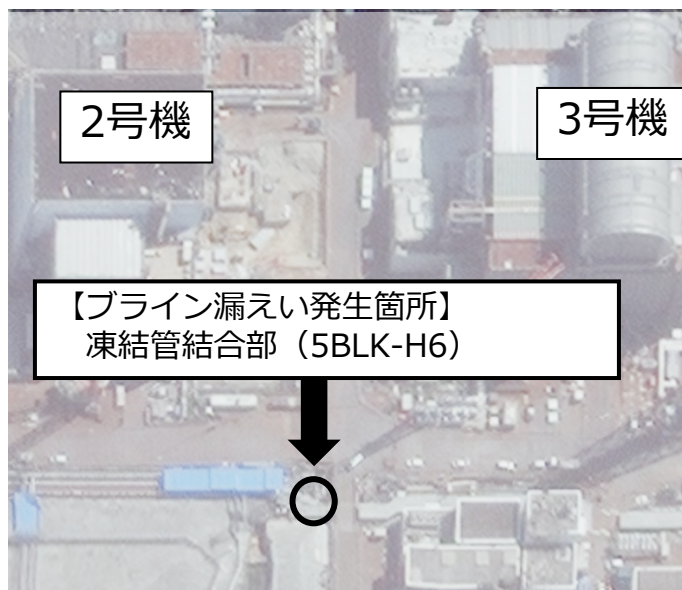
- 1月16日 陸側遮水壁設備ブラインタンクの液位低下を確認。  
ブライン流量データおよび現場確認結果を元に、5BLK-H6のブライン供給を停止。  
ブライン供給停止後、ブラインタンクの液位低下が停止したことを確認。
- 1月17日 詳細なブライン漏えい箇所特定のため、5BLK-H6の凍結管（計14本; 30-5T～170-5T）  
～20日 について圧力試験を実施。圧力低下が確認されなかった凍結管からブライン供給を再開。  
50-5Tで凍結管継手部からのブライン漏えいを確認し、70-5Tでは圧力低下を確認。  
50-5Tおよび70-5Tについては、部材交換を実施。
- 1月22日 50-5Tおよび70-5Tの部材交換が完了し、全ての凍結管でブライン供給が再開。

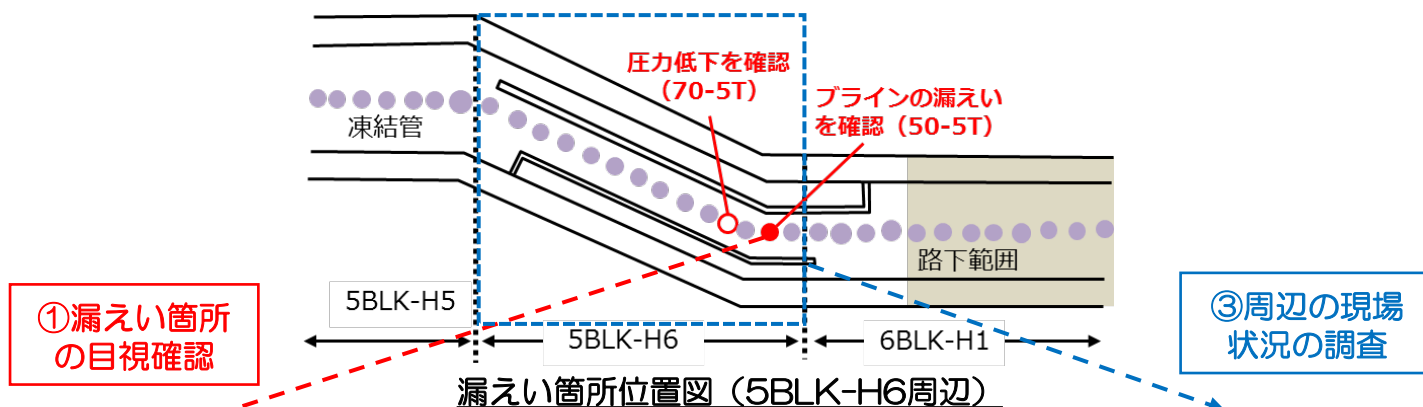
- 漏えいが確認された凍結管（50-5T）で凍結管継手部に歪みが確認されたことから、漏えい原因は部材の損傷であると推定。
- 損傷部材の精密調査の結果、部材が外部応力を受けて延性破壊した結果、漏えいが発生したと評価。
- 漏えいが発生した箇所（5BLK-H6）は狭隘部であり、凍結管周りの氷が成長し互いに接している状況を確認。頭部の氷の成長により凍結管に外部応力が作用した結果、凍結管継手部が破断したと推定。
- 上記の着氷対策として、凍結管頭部にヒーターを設置する着氷防止対策を実施中。

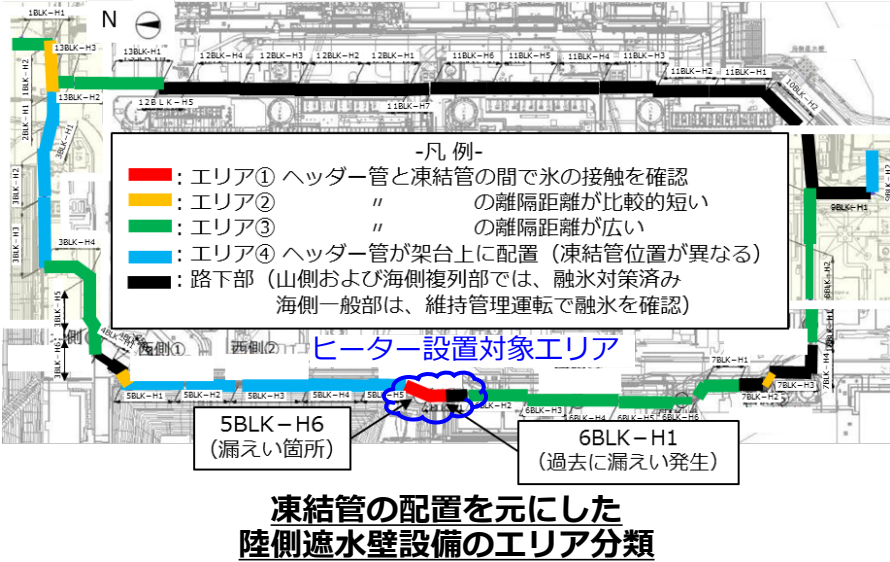
- 凍結管周りでの氷の接触が確認された5BLK-H6および6BLK-H1（右図エリア①）については、ヒーターによる凍結管着氷防止対策を実施中。冬季（12月前まで）に設置完了予定。
- ヘッダー管と凍結管の離隔距離が短い箇所（右図エリア②）については、現場状況を監視のうえヒーター設置要否を判断する。
