試験凍結の状況について

平成27年 7月 10日

東京電力株式会社
鹿島建設株式会社

大規模整備実証事業 試験凍結 経過報告 (1) 地中温度(測温管温度)

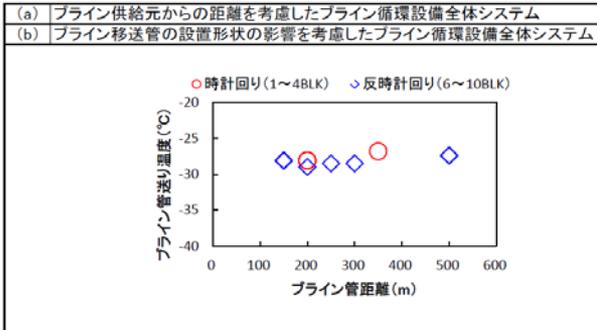
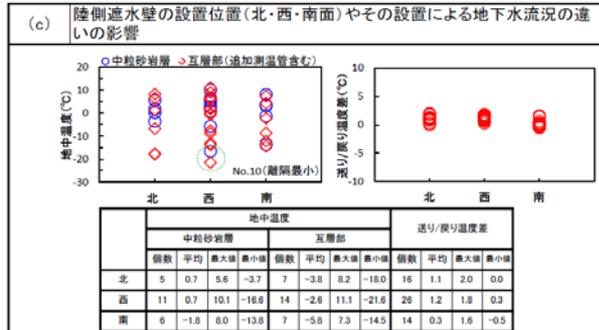
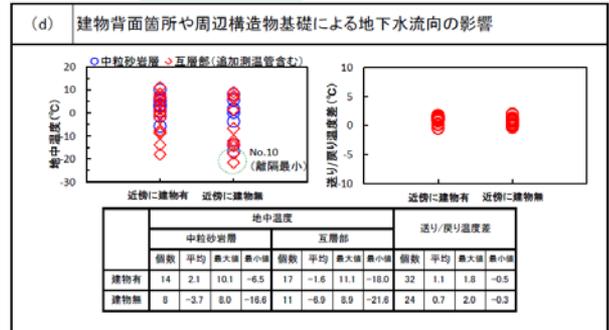
大規模整備実証事業 試験凍結 経過報告 (4) 確認項目別まとめ

項目	円形構造物の特種性		凍結管4本施工での造成形状確認		造成形状(平行四辺形:幅広)の特種性		凍結管6本施工での造成形状確認		土被り4m(地下水以深)での影響	
	凍結管からみた測温管の距離及び方向(地下水流の上流側か下流側か)が多様であるが、全体として、地中温度・プライン送り/戻り温度差とも、現時点では複列箇所と単列箇所の違いは特に認められない。	凍結管からみた測温管の距離及び方向(地下水流の上流側か下流側か)が多様であるが、全体として、地中温度・プライン送り/戻り温度差とも、現時点では複列箇所と単列箇所の違いは特に認められない。	凍結管からみた測温管の距離及び方向(地下水流の上流側か下流側か)が多様であるが、全体として、地中温度・プライン送り/戻り温度差とも、現時点では凍結連続箇所と不連続箇所の違いは特に認められない。	凍結管からみた測温管の距離及び方向(地下水流の上流側か下流側か)が多様であるが、全体として、地中温度・プライン送り/戻り温度差とも、現時点では凍結連続箇所と不連続箇所の違いは特に認められない。						
⑩										
⑪										
⑫										
⑬										
⑭

項目	凍結管が4箇所連続する特殊箇所		複列箇所と連続する特殊箇所	
	凍結管からみた測温管の距離及び方向(地下水流の上流側か下流側か)が多様であるが、全体として、地中温度・プライン送り/戻り温度差とも、現時点では凍結連続箇所と不連続箇所の違いは特に認められない。	凍結管からみた測温管の距離及び方向(地下水流の上流側か下流側か)が多様であるが、全体として、地中温度・プライン送り/戻り温度差とも、現時点では凍結連続箇所と不連続箇所の違いは特に認められない。		
⑮				
⑯

⇒ 冷却システム全体として順調に稼働

⇒ 位置、周辺環境等の違いによる影響は確認されない。

⇒ 複列～単列等の影響は確認されない。

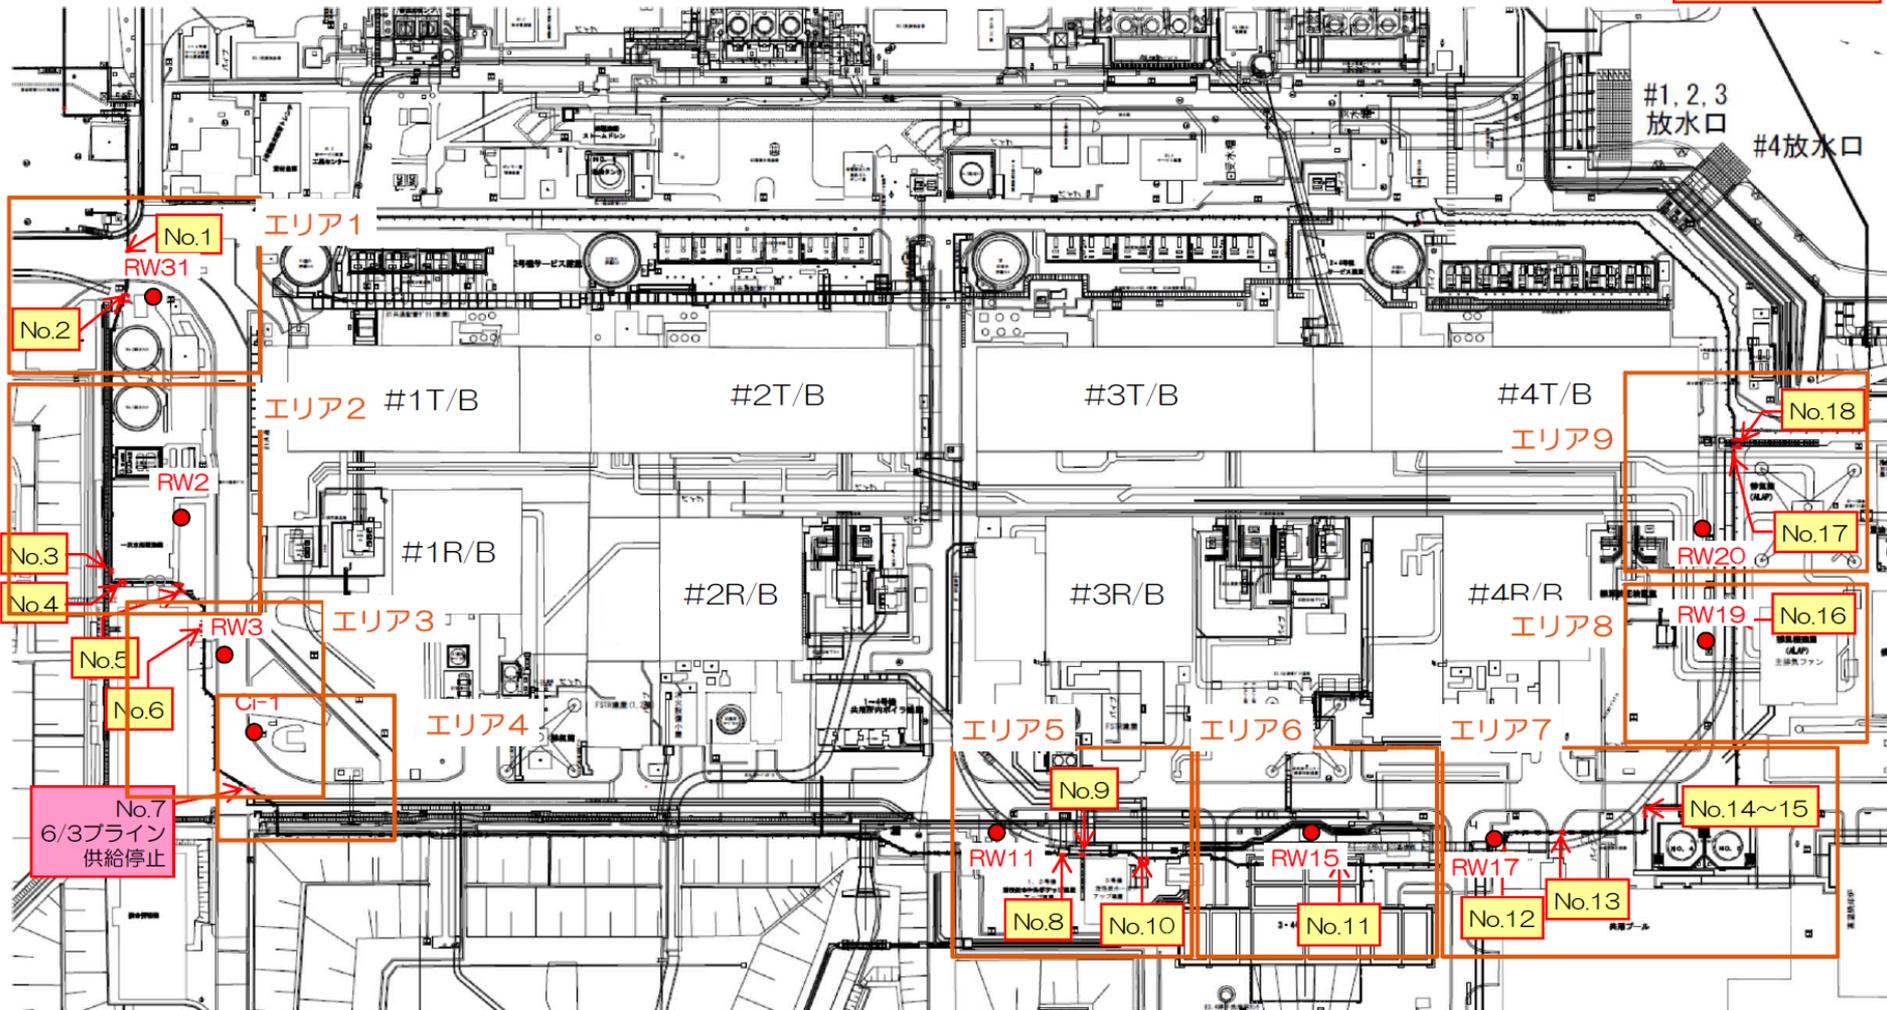
観測井 Ci-1 位置図

- 各観測井で、降雨による水位上昇が確認されている。
- 試験開始前、Ci-1（エリア4）水位は他のエリアに比べ高い値を示していたが、この1か月程度で水位が低下し、近傍のRW3（エリア3）水位に近づいている。
- 試験凍結箇所No.7（エリア4）へのブライン供給停止後、各観測井水位に顕著な変化は見られない。

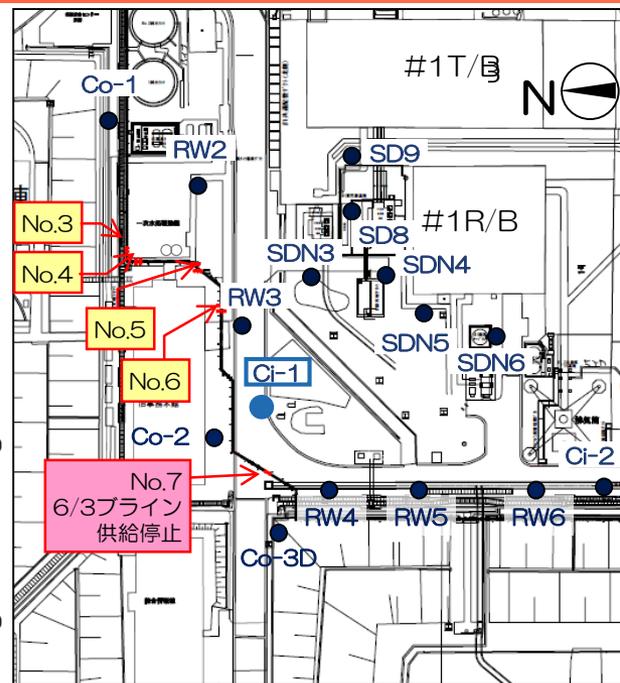
1号機山側周辺観測孔平面図

- 試験開始前から他のエリアに比べ0.5~1m程度高い値を示している。
- 試験開始前から水位低下傾向が確認されていたが、試験開始後も低下を続け、周辺観測井と同程度の水位を示している。
- 降雨に対する反応は、他の観測井に比べて鈍い。

- 地形、周辺構造物等の影響を受け、Ci-1水位は凍結試験開始前から周辺に比べ高かったが、それがゆっくりと低下し周辺の地下水位と同程度の水位となった。
- 現時点では、Ci-1水位は周辺観測井水位と同程度であり、当面水位管理上の問題はない。今後も挙動を確認するために水位観測を継続する。
- 陸側遮水壁閉合後も、Ci-1のように、局所的に周辺と多少異なる地下水位挙動を示す箇所が発生する可能性はある。従って、当該箇所のみならず、周辺の地下水位を継続して監視する。
- Ci-1のような、局所的な地下水位挙動は、現状実施している地下水流動解析で再現することは困難である。解析は全体的な挙動を把握するために活用することとし、局所的な地下水位挙動は各観測井での実測値に基づいて監視する。

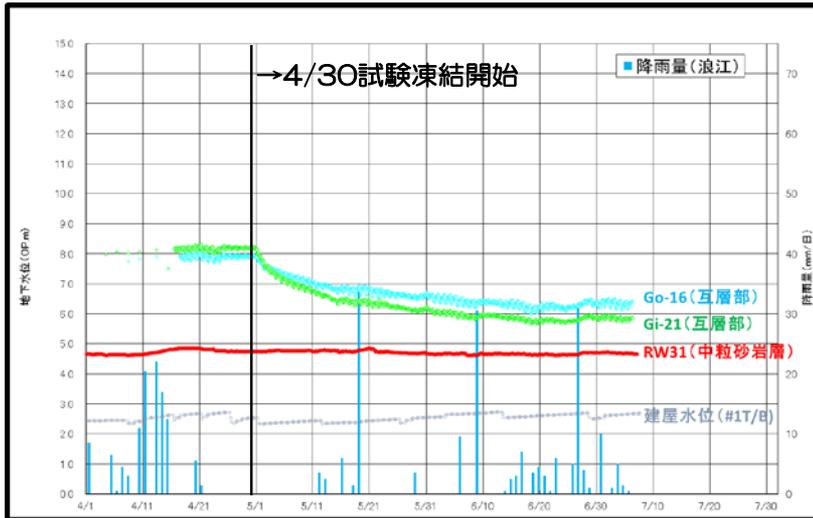
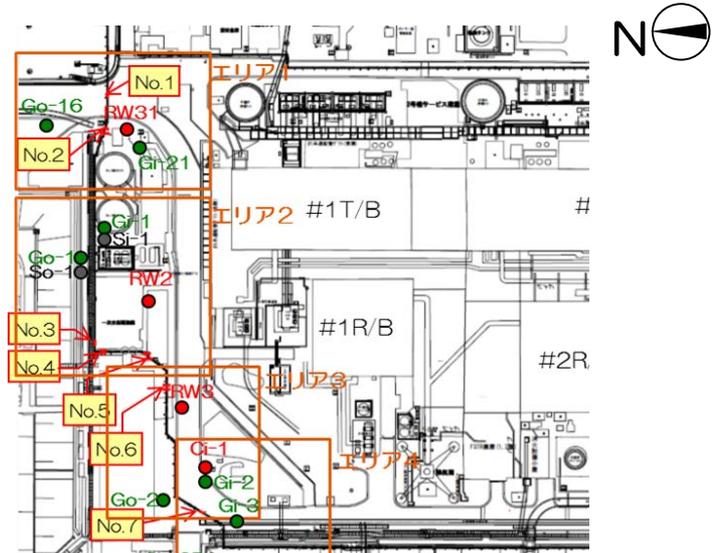
エリア1

- 試験凍結開始後、北側の試験凍結エリアで被圧水頭が徐々に低下し始めた。南側の試験凍結エリアでは、水頭低下は確認されていない。
- 被圧水頭低下が確認される一方、中粒砂岩層水位は建屋水位と比較し十分に高い値を維持していることから、本挙動は水位管理に影響を及ぼすものではない。
- 水頭低下傾向は、試験凍結開始直後に比較的大きく、その後、緩やかに変移し、現状は安定もしくは回復傾向を示している。
- 上記挙動は降雨の影響を受けている可能性もあるため、引き続き観測を継続する。

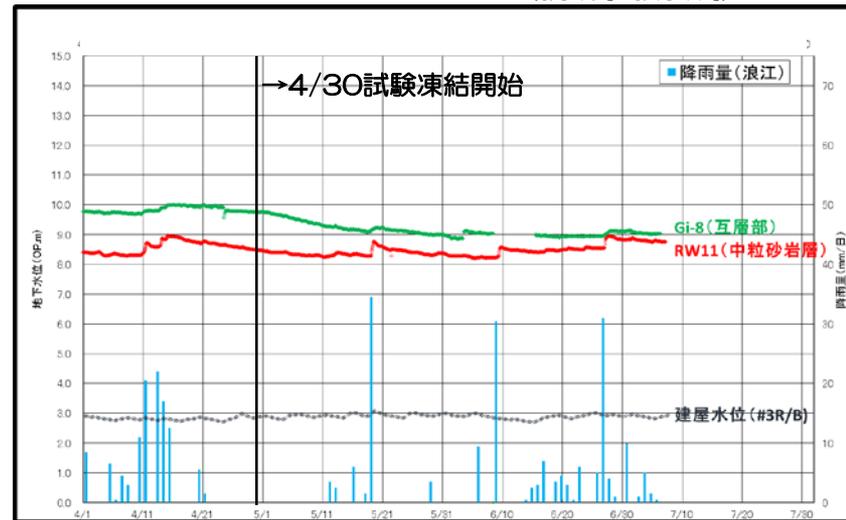
エリア5

※ Gi-8については他工事との干渉により水位計を一時的に撤去したため、当該期間は欠測。
(6/8 10時~6/15 11時)
