陸側遮水壁の状況（第一段階フェーズ1）

2016年5月10日

東京電力ホールディングス株式会社

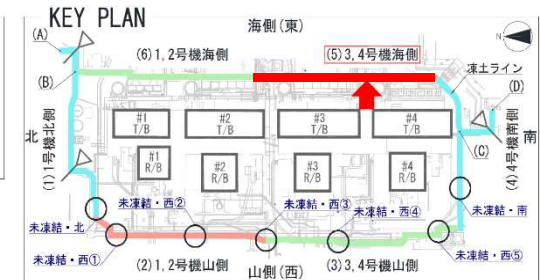
地中温度分布図（3・4号機海側）

- ・ブライン供給に伴い地中温度に低下傾向が見られる。なお、海水配管トレンチ下部は非凍結箇所であり、測温管を設置していない。（下図白抜き箇所）

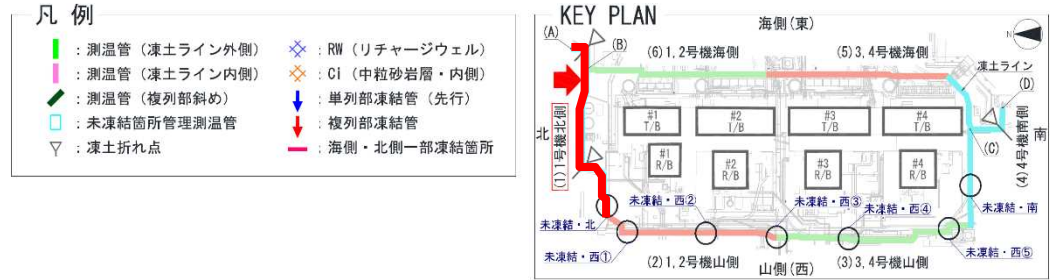
地中温度分布図（1号機北側）

- ・海側・北側一部凍結箇所（地表部に赤線が引いている範囲）では、凍結運転開始に伴い、全体的に、地中温度に低下傾向が見られる。
- ・それ以外の部分先行凍結箇所近傍において、地中温度に低下傾向が見られる。
- ・凍結運転開始39日経過後において、海側・北側一部凍結箇所では10℃を超えている箇所が存在。

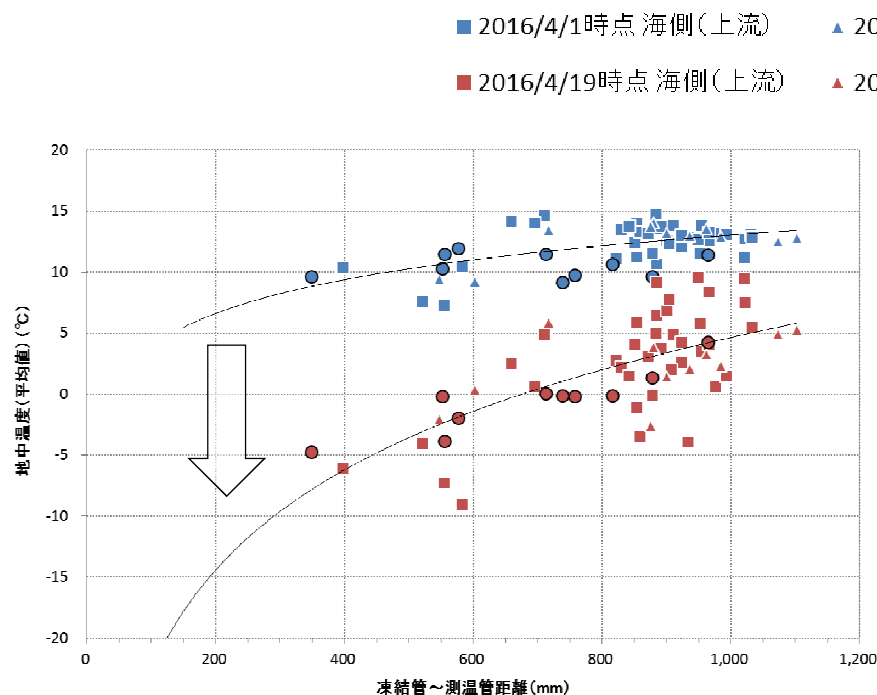
図 凍結管との離隔と地中温度低下
【中粒砂岩層】

- 凍結運転開始翌日（4/1）および19日後（4/19）における，測温管の温度低下量と凍結管～測温管間距離との関係を下図に示す。
- 全体的に温度は低下傾向にあることが確認できる。また，温度低下量は凍結管～測温管間距離に応じて分布し，凍結管の近傍ほど温度低下量が大きい。
- 中粒砂岩層・互層部共に，凍土ラインを挟んで，地下水流の上流側（□）の測温管温度に比べ，下流側（△）の測温管温度の方が温度低下が大きくなる傾向が見られ始めている。

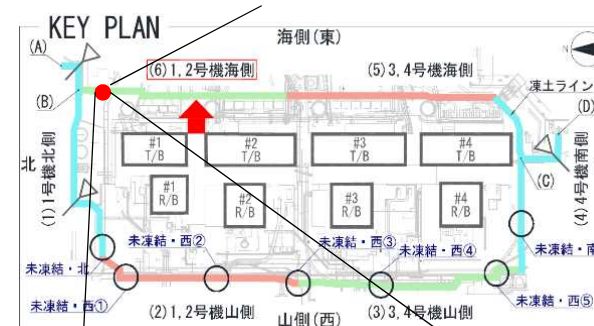
13BLK 凍土造成モニタリング部

海側13BLKの凍土造成モニタリング部（右図参照）での深度方向温度分布では，凍結管間測温管の温度（下図①）は0℃を下回っているが，凍土ラインから85cm離れ（下図②）では0℃を上回っている箇所が存在。

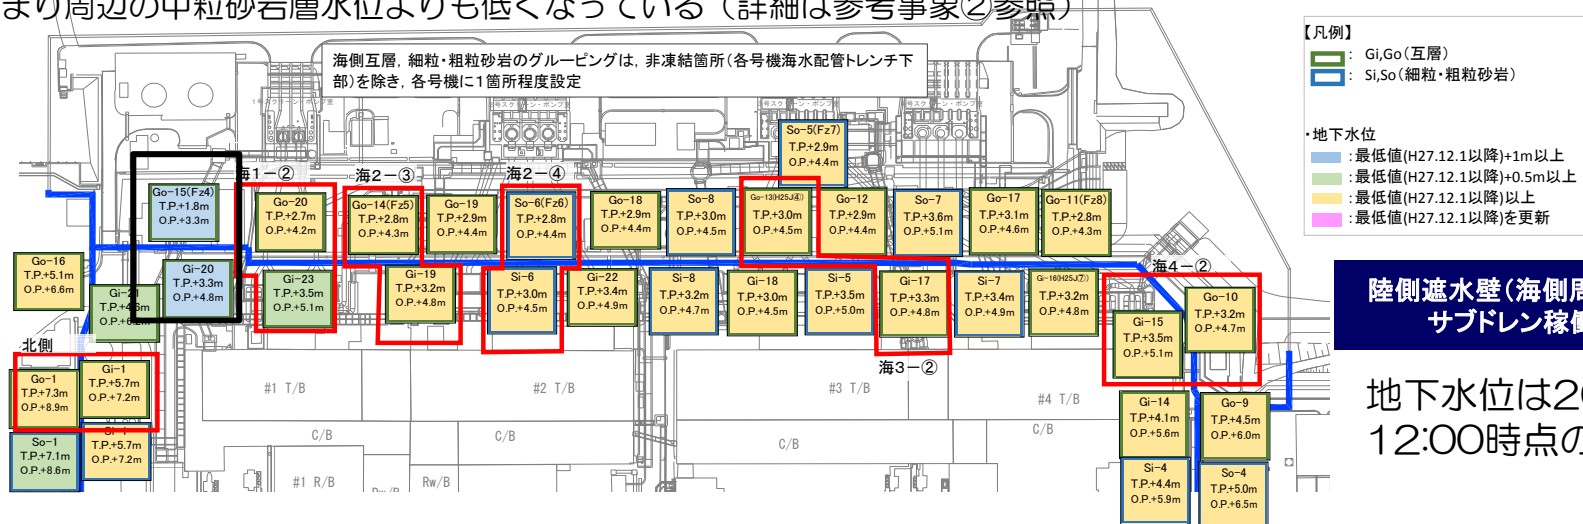
- 凍結運転開始前の互層部水頭（互層部水頭観測井の水位）は，中粒砂岩層水位より高い状態にあった。
- 凍結運転開始直後から，互層部水頭は低下傾向が見られ，初期は低下速度が大きかったが，その後，降雨の影響も受けながら，現状は低下傾向が落ち着いている。また，低下量は，北側より南側の方が小さい。4月中旬以降，陸側遮水壁内外で水頭差が確認できている。
- 昨年実施した試験凍結でも，凍結運転開始直後から，山側の互層部水頭では緩やかな低下傾向を示したが，フェーズ1では海側全体を凍結し凍結範囲が広いことから，試験凍結に比べて初期低下速度が速く，また短い期間で収束しているものとする。
- 1号機海側の互層部水頭（観測孔Go-15・Gi-20）については，凍結運転開始後の低下後，いったん低下が収束したが，再度低下が始まり周辺の中粒砂岩層水位よりも低くなっている（詳細は参考事象②参照）

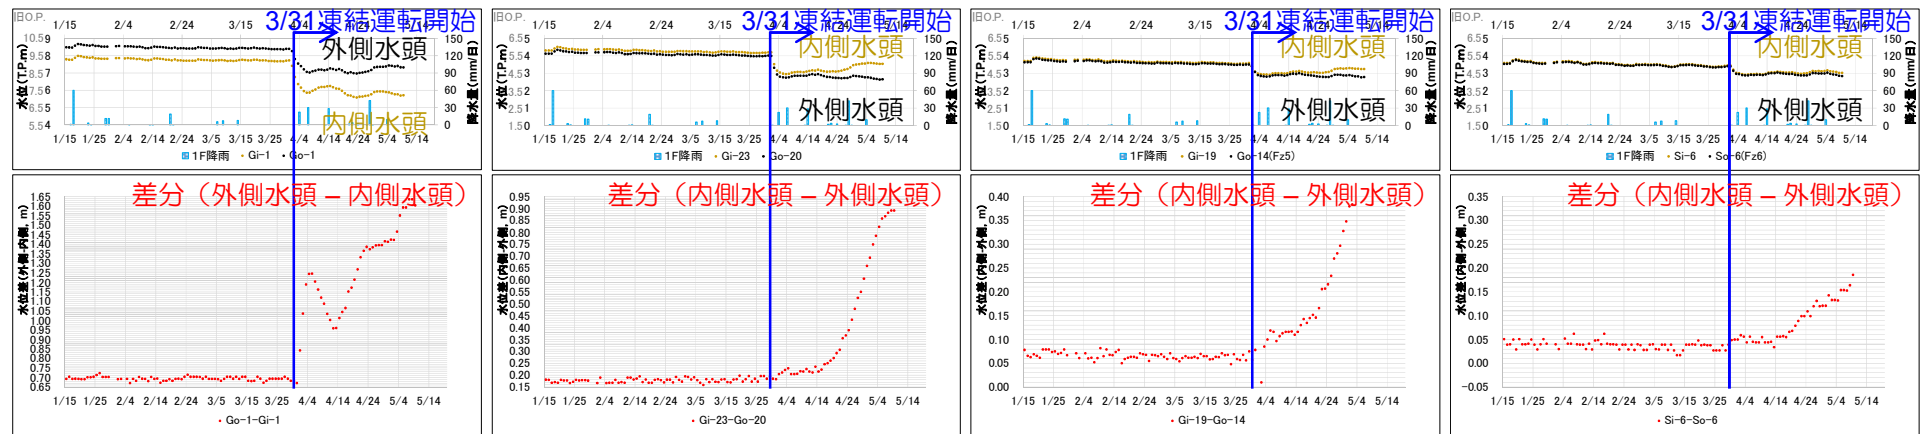
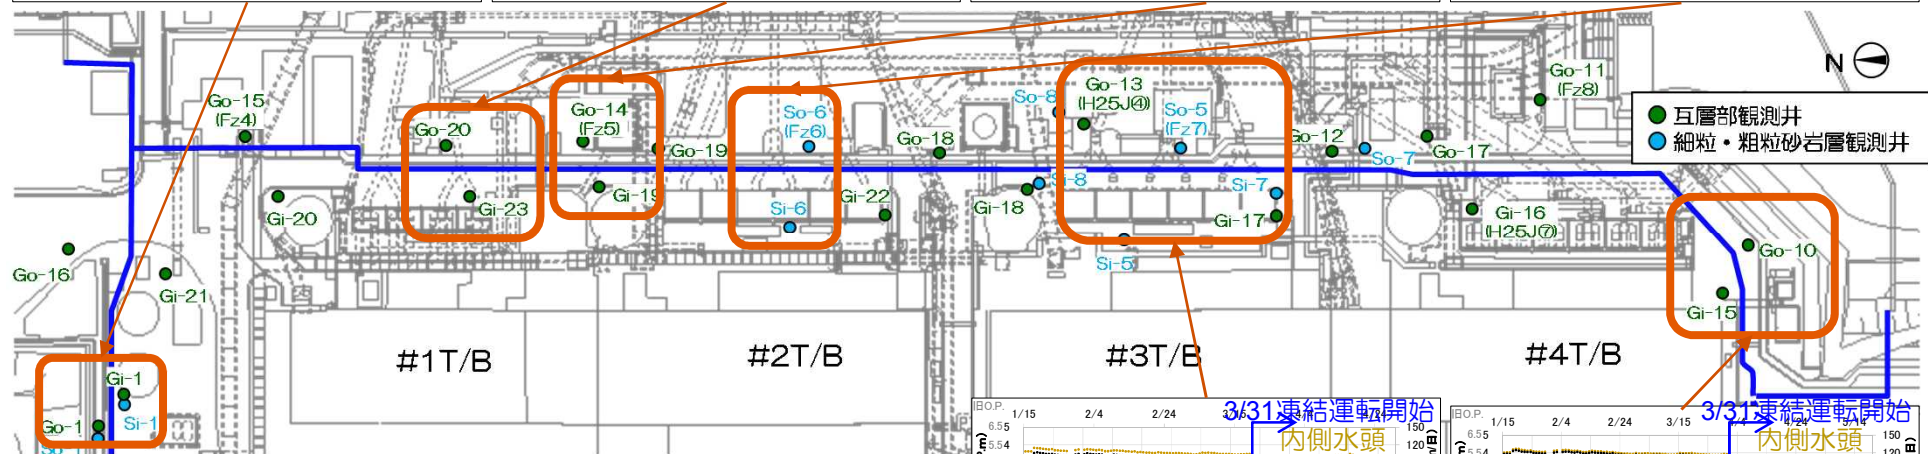
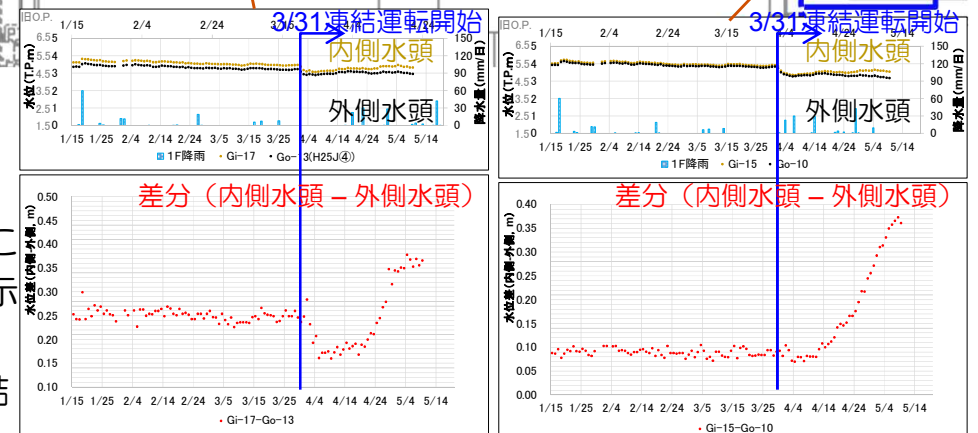
陸側遮水壁（海側）近傍の内側・外側の地下水頭差状況（互層部，細粒・粗粒砂岩）

- 凍結運転開始前，互層部，細粒・粗粒砂岩の内側・外側水頭差は安定していた。
- 凍結運転開始以降，互層部，細粒・粗粒砂岩水頭は内側・外側水位とも低下した（低下幅は井戸により異なる）。これにより内側・外側水頭差はエリアにより異なる挙動を示す。
- 凍結前の水頭差に比べ，全ての箇所でも4月中旬以降で凍結の影響とみられる内外水頭差の拡大が確認できる。

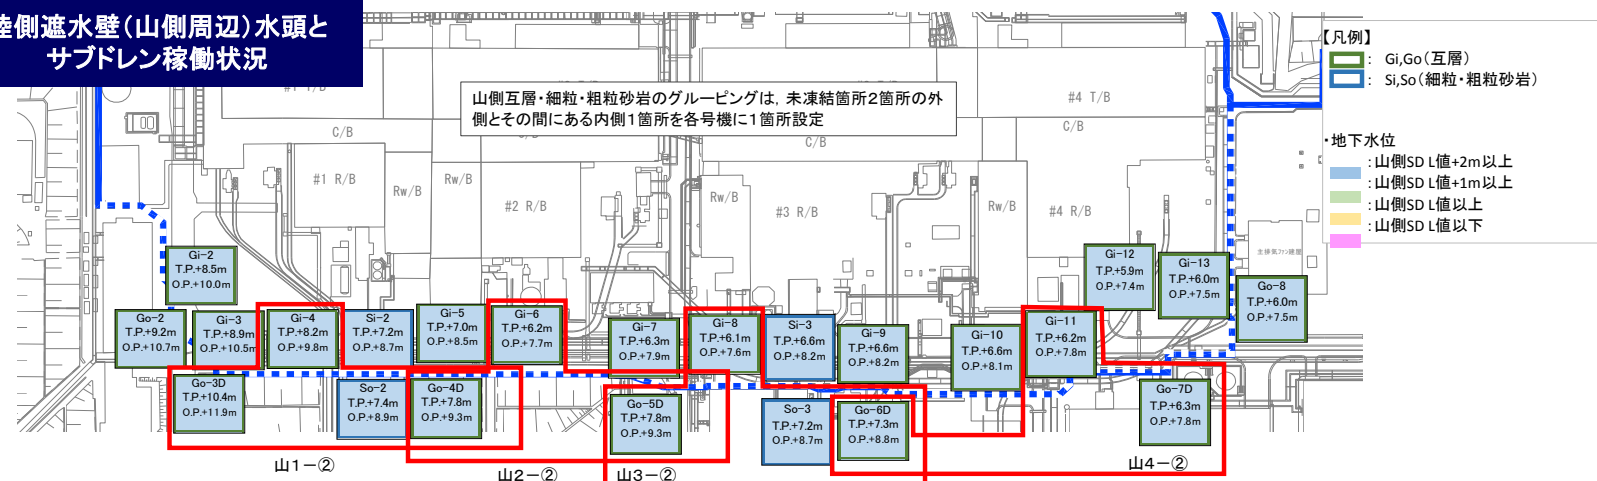
陸側遮水壁（山側周辺）水頭とサブドレン稼働状況

- 部分的に凍結しているため，遮水効果を評価できる段階ではない。
- 開始前の互層部水頭（互層部水頭観測井の水位）は，中粒砂岩層水位より高い状態にあった。
- 凍結運転開始後，互層部水頭は，海側と同様に，凍結運転開始以降，水頭低下が見られたが，現時点では低下速度は小さくなっている。
- また，低下速度は南側に行くほど小さく，4号機付近では水頭低下は少ないが，これは，4号機原子炉建屋の基礎が互層部に達していることが影響しているものと考えている。

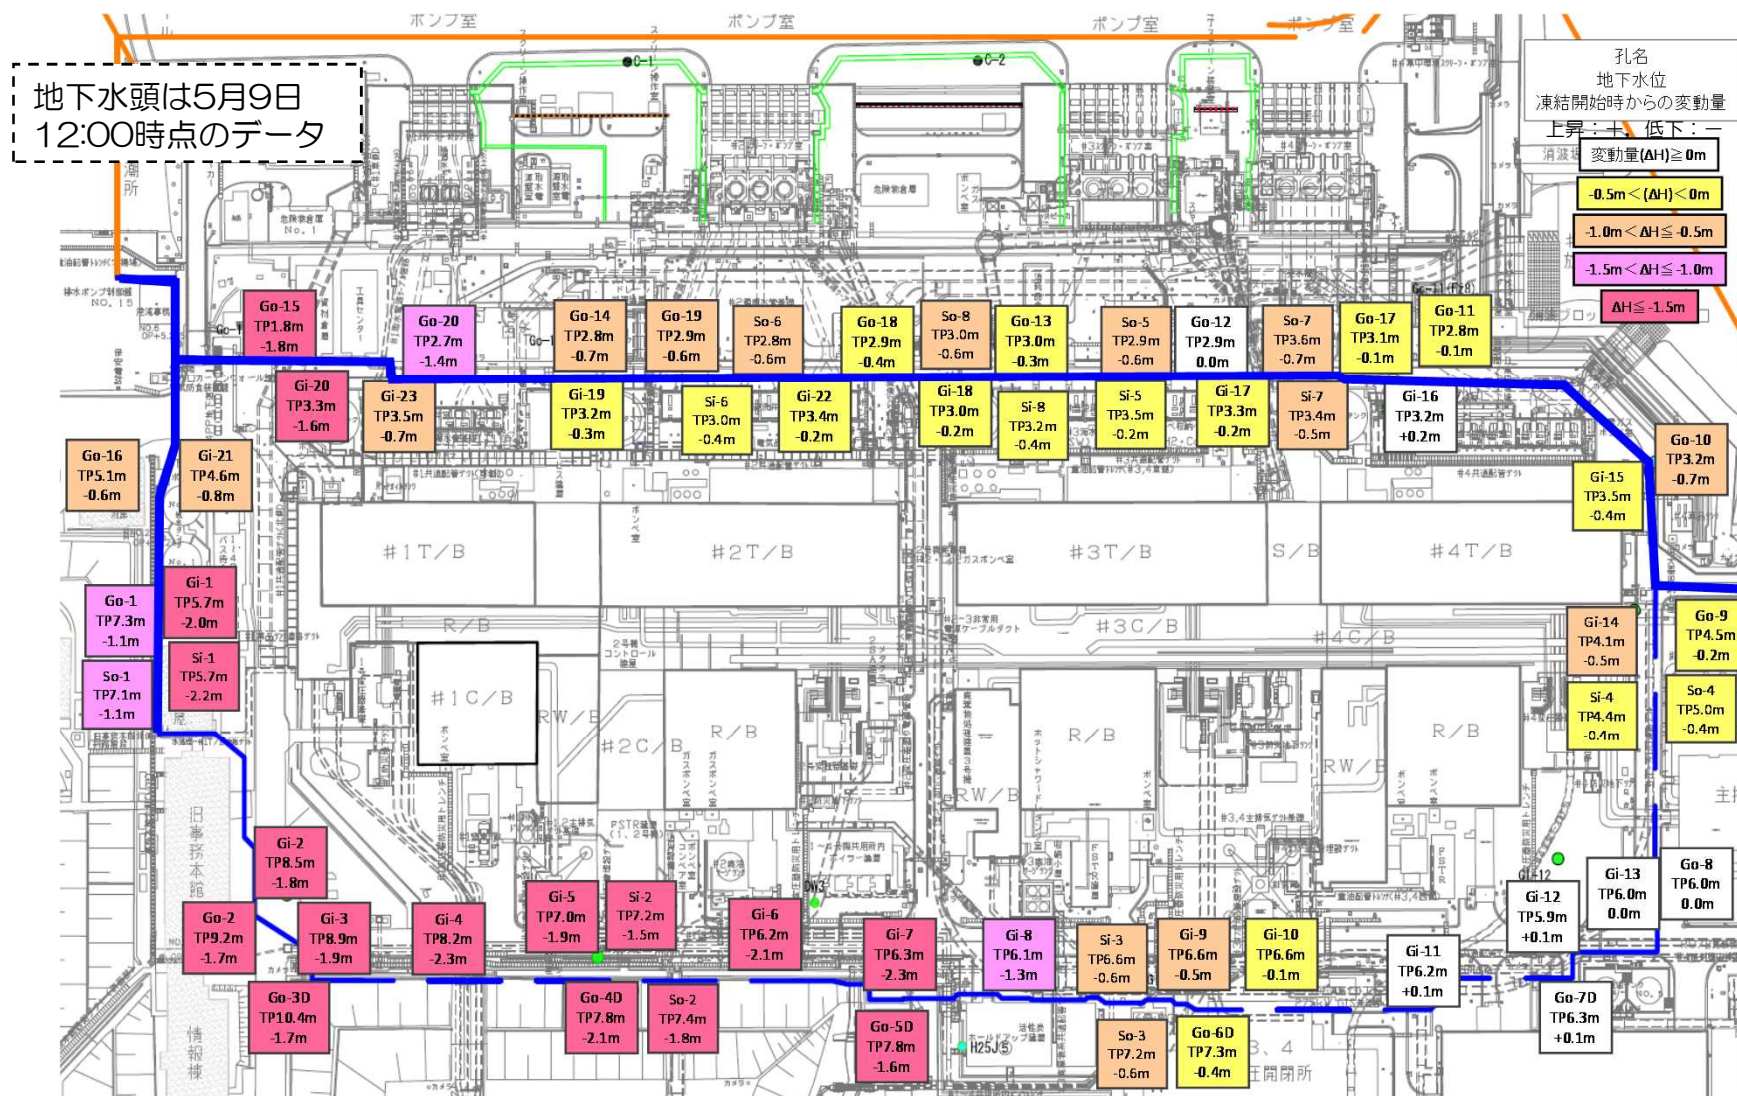
凍結運転開始以降の互層部水頭全体挙動（凍結運転開始以降の変動量）

- 互層部水頭の低下量は、互層部水頭と中粒砂岩層水位の水頭差が大きい1号機北側で大きく、水頭差が小さい3・4号機側で小さい傾向が見られる。これは、試験凍結で見られた傾向と同様である。

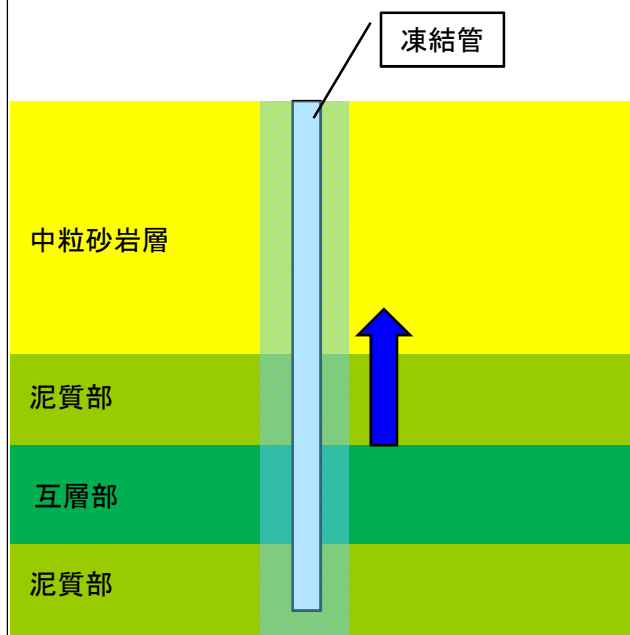
①中粒砂岩層との水みちによる連通

- 互層部の水頭低下原因は以下の3つが想定されるが、凍結運転開始後に、互層部の水頭が低下していることと、中粒砂岩層の水位が上昇していることから、「①中粒砂岩層との水みちによる連通」が主な原因であると考えている。
- 発生要因は、凍結運転開始に伴い凍結管の温度収縮が生じて、地盤と凍結管の間に水みちが生じた可能性が考えられる。

凍結運転開始により、凍結管近傍で互層部と中粒砂岩層が水みちにより連通した。

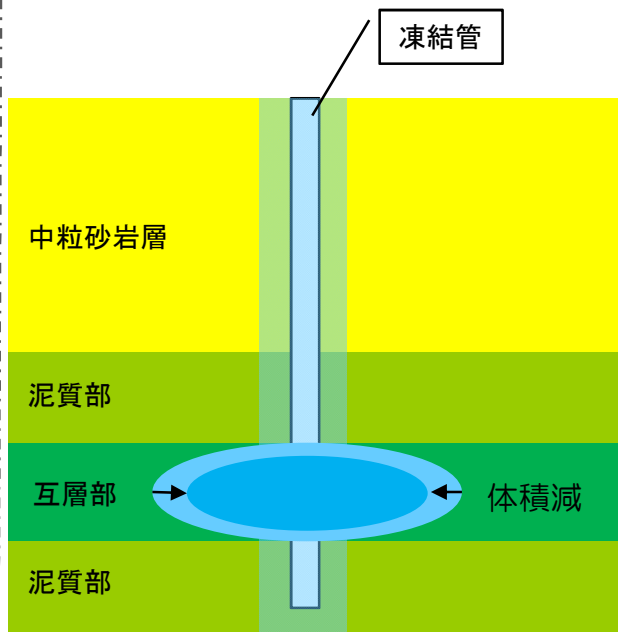
② 冷却による互層部地下水の体積減少

凍結運転開始により、互層部地下水が冷却されることによる体積減少により圧力低下。

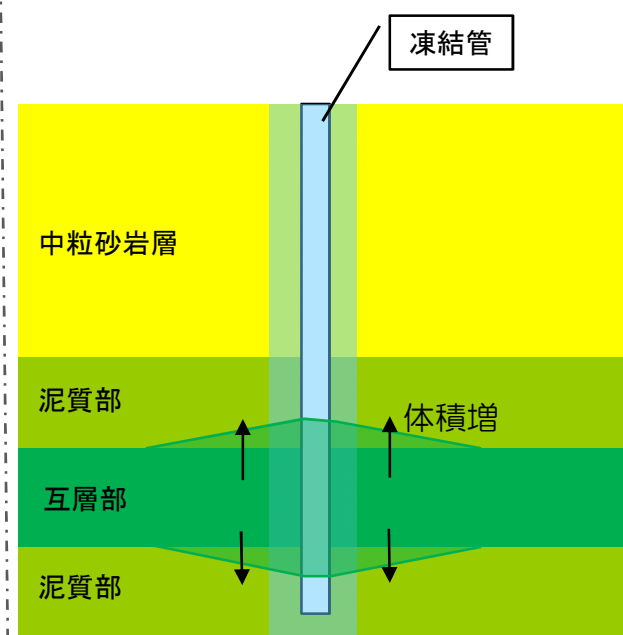
③凍結による互層部の体積増加

凍結運転開始により、互層部が凍結し膨張し、透水層の体積を押し広げることで圧力低下。

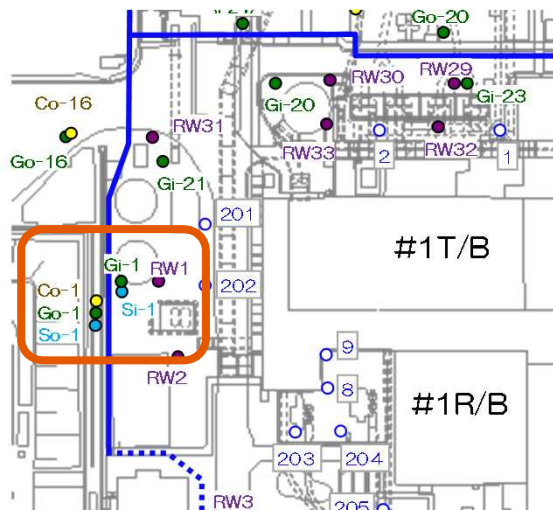
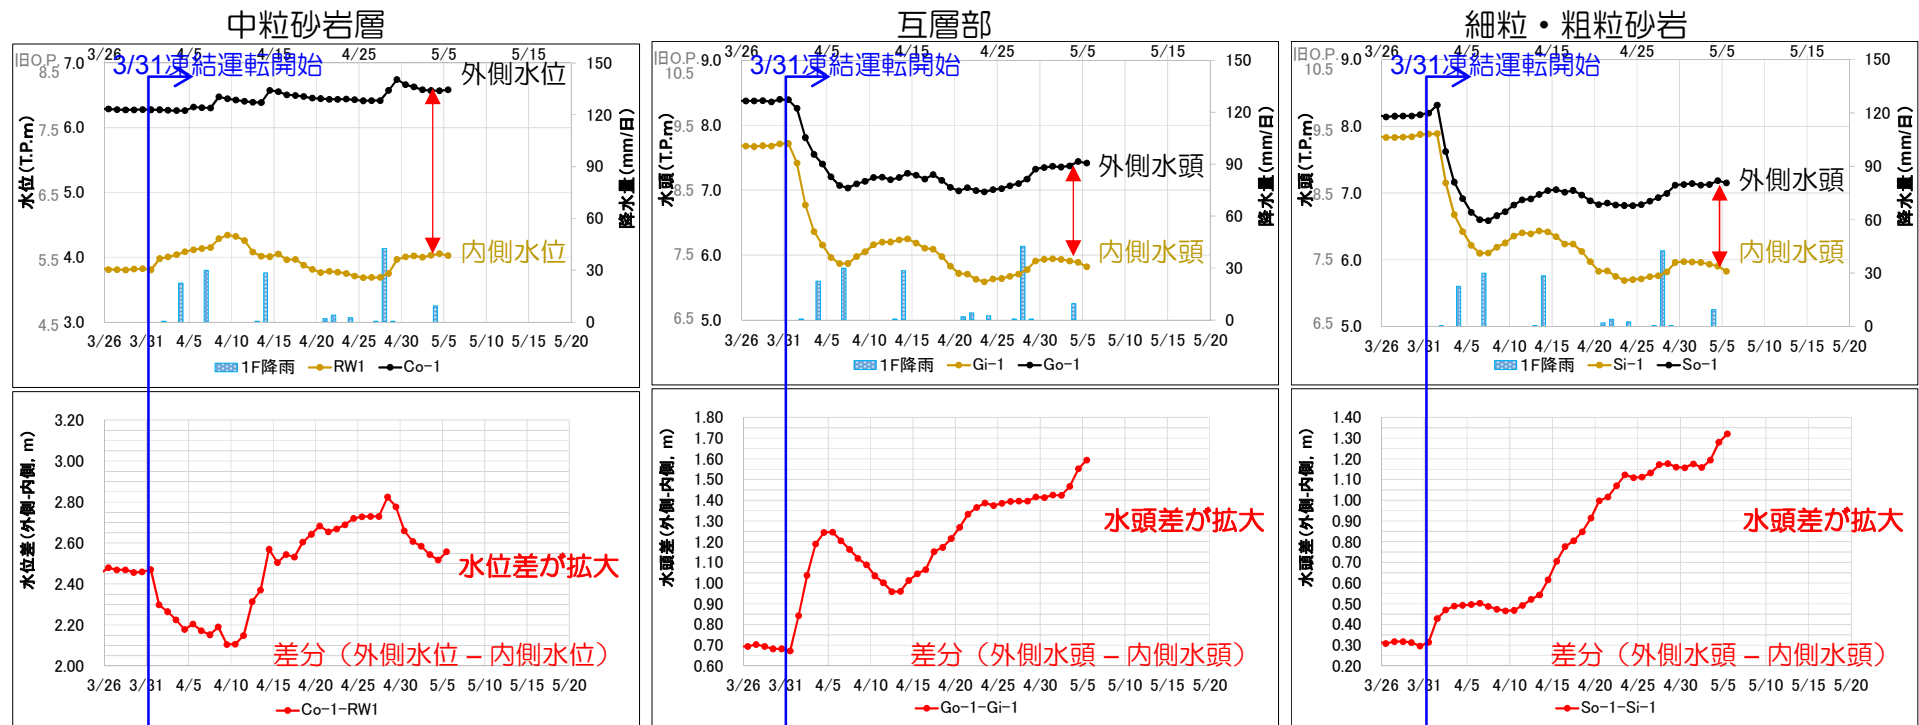
【参考】陸側遮水壁（北側）近傍の外側・内側の地下水位差・水頭差状況

- 凍結運転開始前，陸側遮水壁（北側）の中粒砂岩層水位，互層部水頭，細粒・粗粒砂岩水頭は，外側が内側より高い状態であった。
- 凍結運転開始以降，互層部水頭，細粒・粗粒砂岩水頭は低下し，この影響を受けて中粒砂岩層水位は上昇した。
- 中粒砂岩層の外側・内側水位差は，凍結運転開始初期に縮小したが，その後，拡大し，それが継続している。
- 互層部水頭，細粒・粗粒砂岩層水頭の水頭差は，凍結運転開始初期に拡大，その後縮小し，10日～2週間程度経過後に再び拡大した。現状，凍結運転開始前よりも水頭差は拡大傾向にあり，それが継続している。
- 以上より，陸側遮水壁（北側）では，遮水効果が発現し始めている※と考えている。
※ 北側の凍結管間隔は約1mであり，海側よりも遮水効果の発現が早いと想定している。

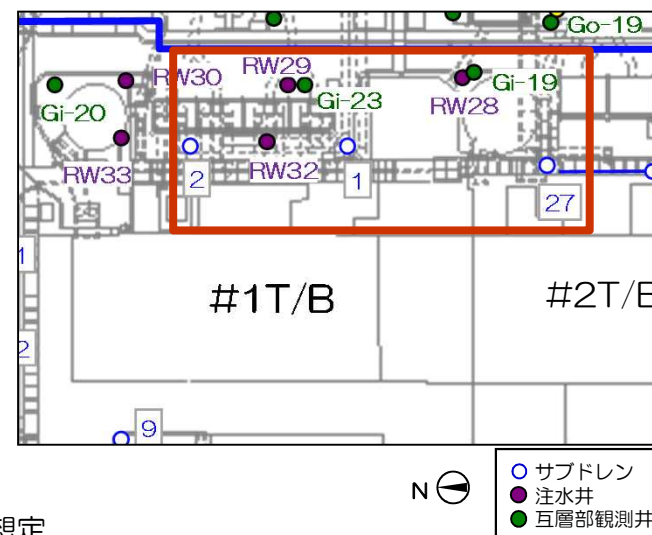
- サブドレン水位の挙動は、No.1（以下、SD1）を除き、凍結運転開始（3月31日）前後で、大きな変化は見られない。更に、タービン建屋海側の中粒砂岩層水位が安定している中で、サブドレンNo.1だけが低下傾向にある。
- 凍結運転開始前のSD1水位は、周辺の中粒砂岩層水位（サブドレン、観測井、注水井）と降雨に対して同様な挙動を示していたが、若干、高い水位で推移していた。
- 凍結運転開始後、SD1水位は低下傾向を示し、周辺の中粒砂岩層水位に漸近してきている。

※ SD27は凍結管（SD23・24・25・26・27）の影響により高い水位になっていたと想定

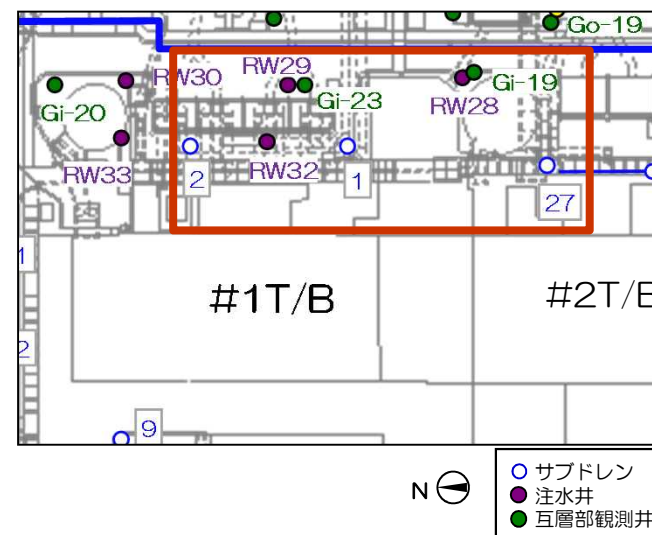
陸側遮水壁凍結運転開始後の互層部水頭変動（SD1周辺）

- 凍結運転開始後、SD1水位は周辺の互層部水頭（Gi-19・23）と同様の低下傾向が見られた。その後、降雨の影響も受けながら、現状は低下傾向が落ち着いている。
- 上記の事象と、前頁で示したように、SD1水位が凍結運転開始前に降雨に対して周辺の中粒砂岩層水位と同様な挙動を示していたことを考え合わせると、SD1は、中粒砂岩層の地下水位変化に加え、互層部水頭の影響を受けているものと考えられる。

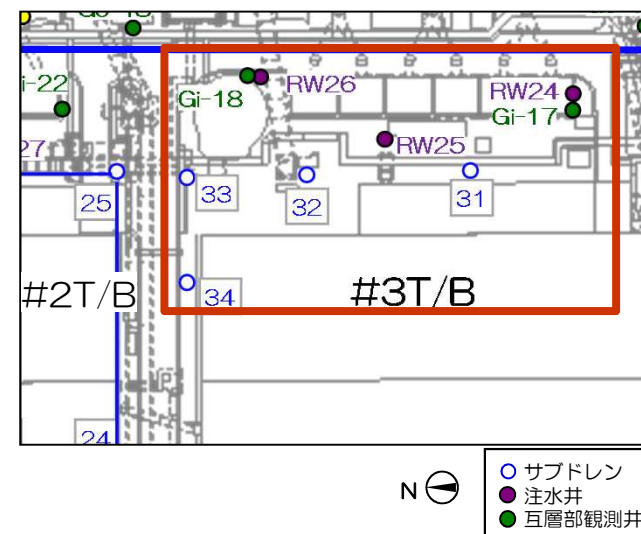
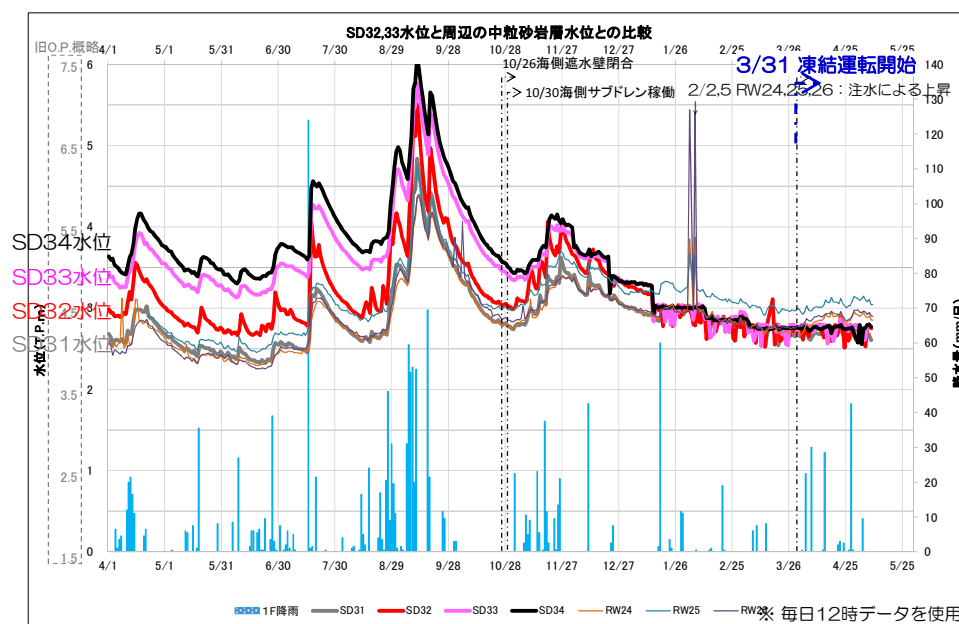
SD32,33水位と周辺の中粒砂岩層水位との比較（2015.4以降）

- SD32, 33はSD1と同様に、ディープウェル併設タイプの井戸構造である。
- SD32, 33は稼働中であるため、凍結運転開始後の水位変動は確認できないが、稼働している状況に大きな変化は見られない。
- SD32, 33水位はサブドレン稼働前、中粒砂岩層及び埋戻土に設置されたSD31, SD34の水位レベルの間にあり、また、降雨に対してSD31, SD34に見られる上昇傾向と同様の挙動を示していたことから、中粒砂岩層水位を計測していると考えている。

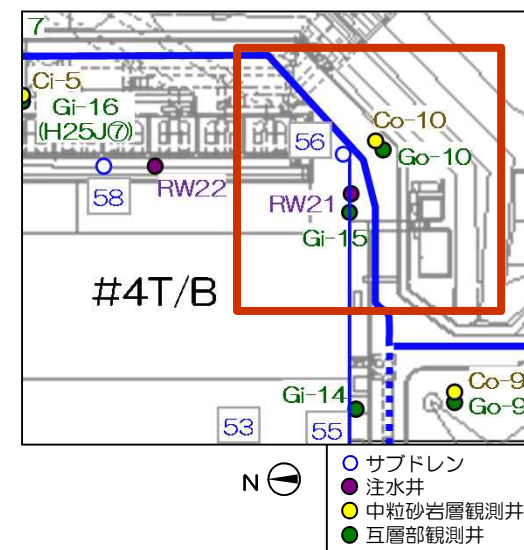
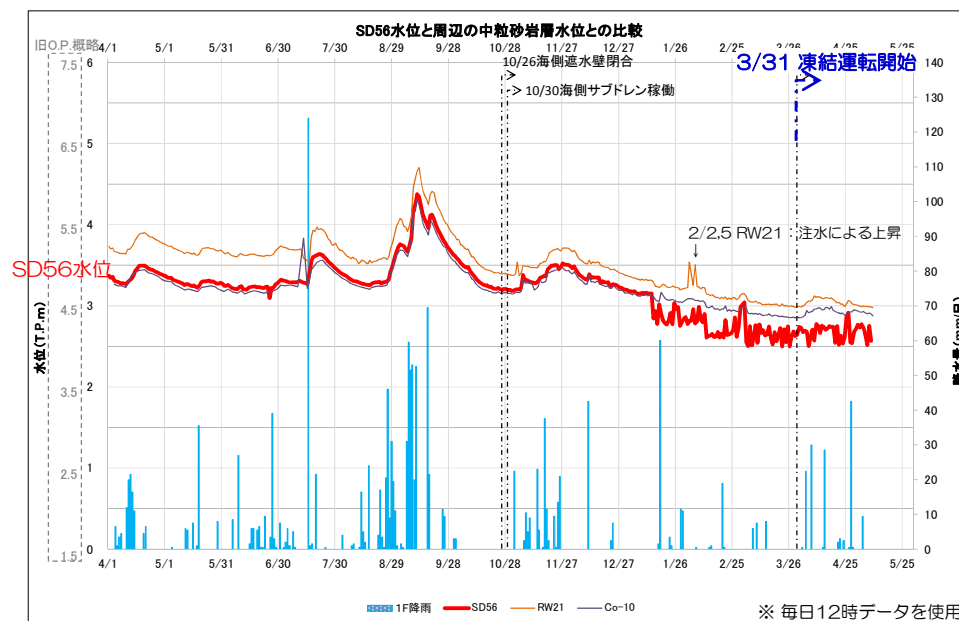
SD56水位と周辺の中粒砂岩層水位との比較（2015.4以降）

- SD56はSD1と同様に、ディープウェル併設タイプの井戸構造である。
- SD56は稼働中であるため、陸側遮水壁凍結運転開始後の水位変動は確認できないが、稼働している状況に大きな変化は見られない。
- SD56水位はサブドレン稼働前、周辺の中粒砂岩層水位（RW21・Co-10）と同程度の水位であり、また、降雨に対してRW21・Co-10に見られる上昇傾向と同様の挙動を示していたことから、中粒砂岩層水位を計測していると考えている。

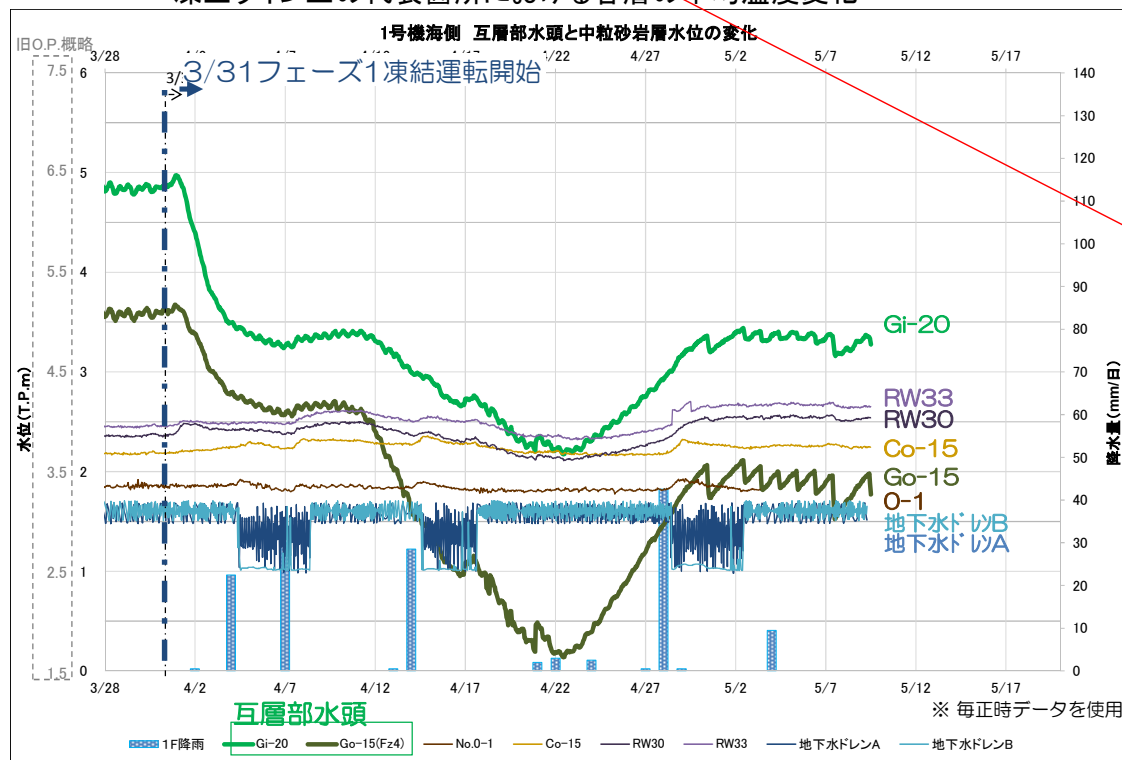
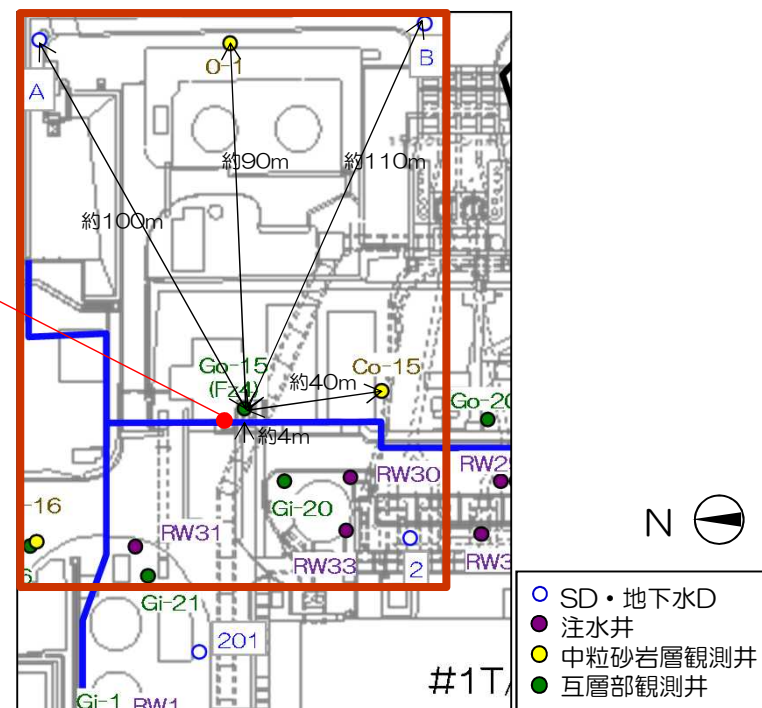
1号機海側観測井位置図

- ◆ 1号機海側の互層部水頭観測井Go-15, Gi-20では、凍結運転開始後、低下傾向を示し、4月4日（22mm）及び4月7日（30mm）の降雨後、低下速度が小さくなった。この挙動は、他の互層部と同様である。
- ◆ その後、4月11日頃から再び低下傾向となったが、4月20日頃から降雨による影響も受けつつ低下傾向が鈍化し、上昇傾向に転じている（4月22日時点で最下点を示し、凍結運転開始前（3月31日）と比較してGo-15で約3.44m, Gi-20で約2.69m低下）。4月30日以降は後述する1号機海水配管トレンチの立坑内の水移送に伴い、水頭は上昇・下降している。
- ◆ 周辺の中粒砂岩層水位は降雨による上昇後、若干低下してきている。

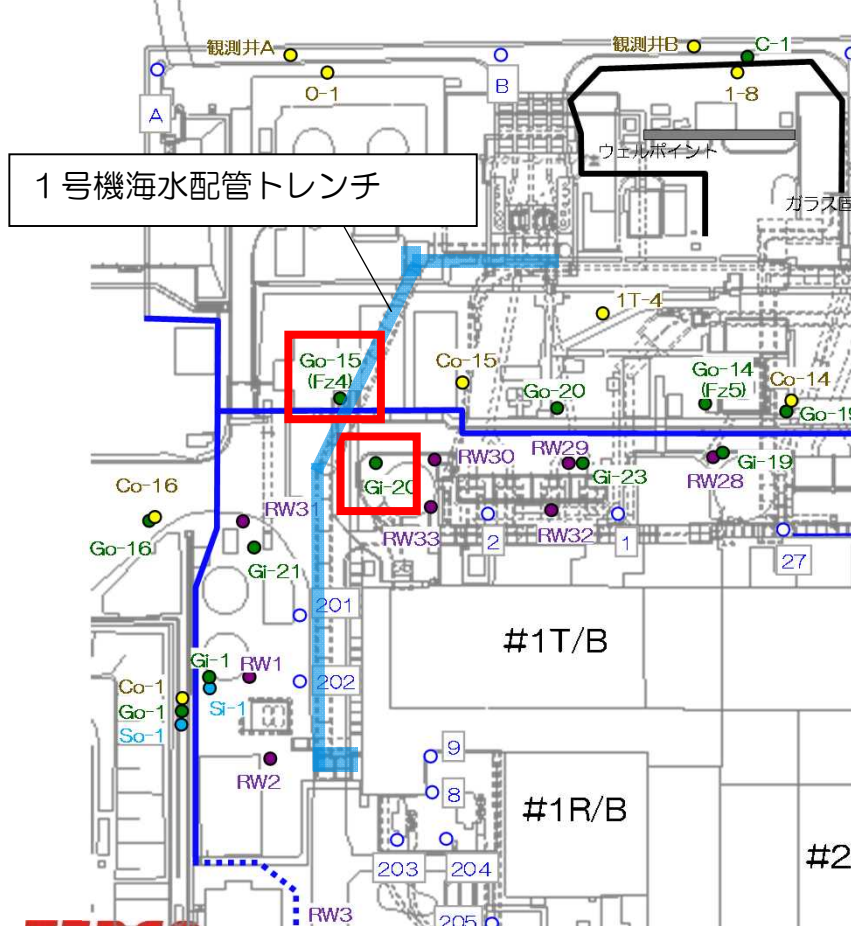
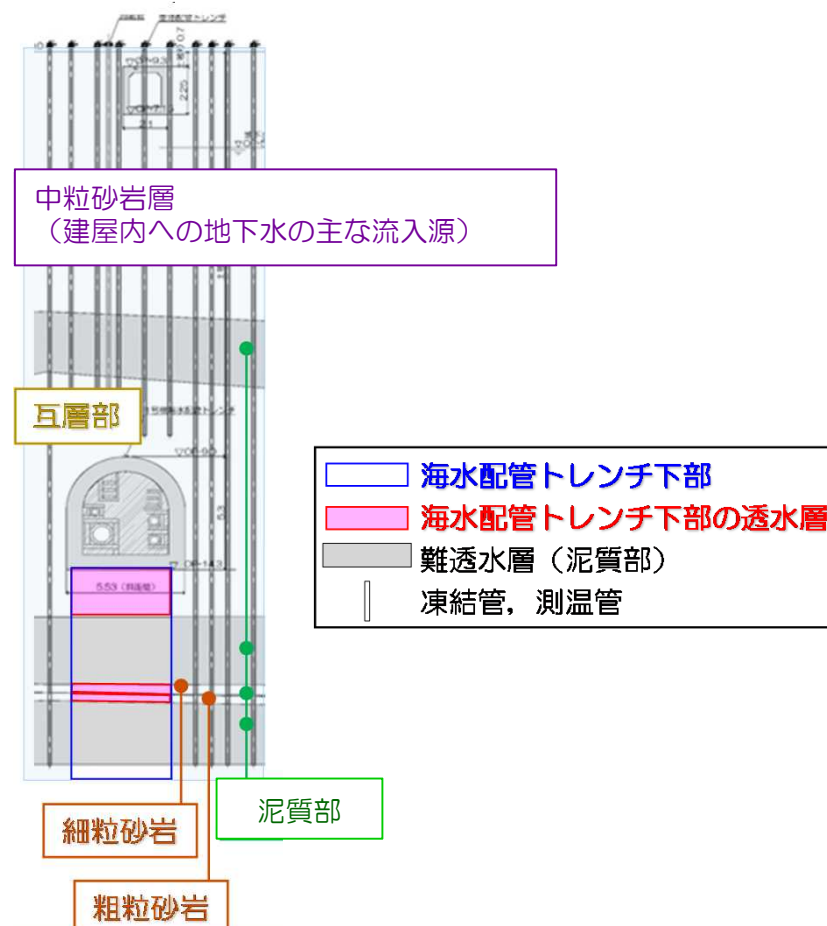
地下水位観測井（Go-15・Gi-20）近傍の埋設構造物(1/2)

- ・地下水位観測井（Go-15・Gi-20）近傍には、1号機海水配管トレンチが位置している（左下図参照）。

- ・右下図の通り、陸側遮水壁海側ラインとの交差部では、構造物を損傷しない削孔の離隔（1 m程度）を確保して、同トレンチの上部まで凍結管を設置し、トレンチ下部は非凍結としている。
- ・また、同トレンチは、建屋との接続高さの標高が高く、トレンチ内に建屋由来の汚染水は流入していないことから、2～4号機と同トレンチと異なり、溜まり水移送・充填を行っていない。

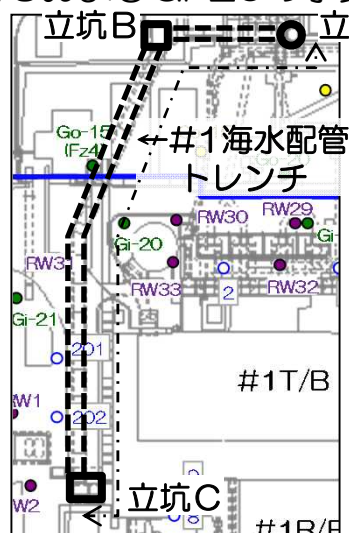
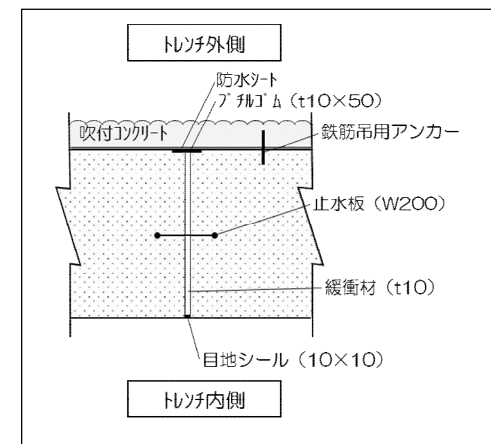
1号機海水配管トレンチ縦断面図

- ・ 陸側遮水壁海側ライン近傍には、トレンチ施工時のコンクリート施工目地部が位置している。
- ・ なお、施工目地部は、止水板を設置して、トレンチ内部への地下水流入を抑制している。
- ・ 下表に示す通り、1号機海水配管トレンチは周辺の中粒砂岩層水位や互層水頭よりも低い水位で長期間維持されていたことから、地下水の流入はほとんどなかったものと考えている。

- ・ 凍結運転開始以降、海水配管トレンチが何らかの影響を受けて、地下水がトレンチ内へ流入し、近傍のGo-15およびGi-20の水頭が低下している可能性がある。

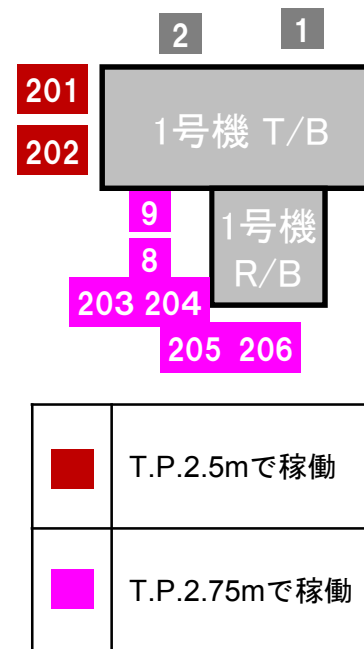
【参考】至近のサブドレン水位変動（1号機）

- 凍結運転開始以降，No.1サブドレンに関しては，低下傾向を示し，徐々にその低下速度は小さくなり，現状，低下傾向は見られず，安定している。
- No.1サブドレン以外のピットは，低下傾向が見られない，あるいは稼働状態に変化を生じていない。
- 現状，建屋内外の水位差は確保出来ている。

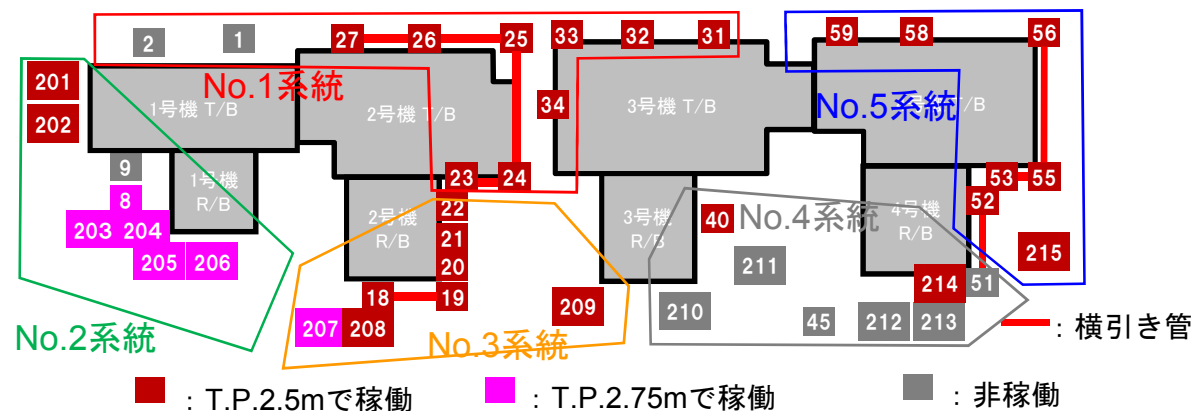
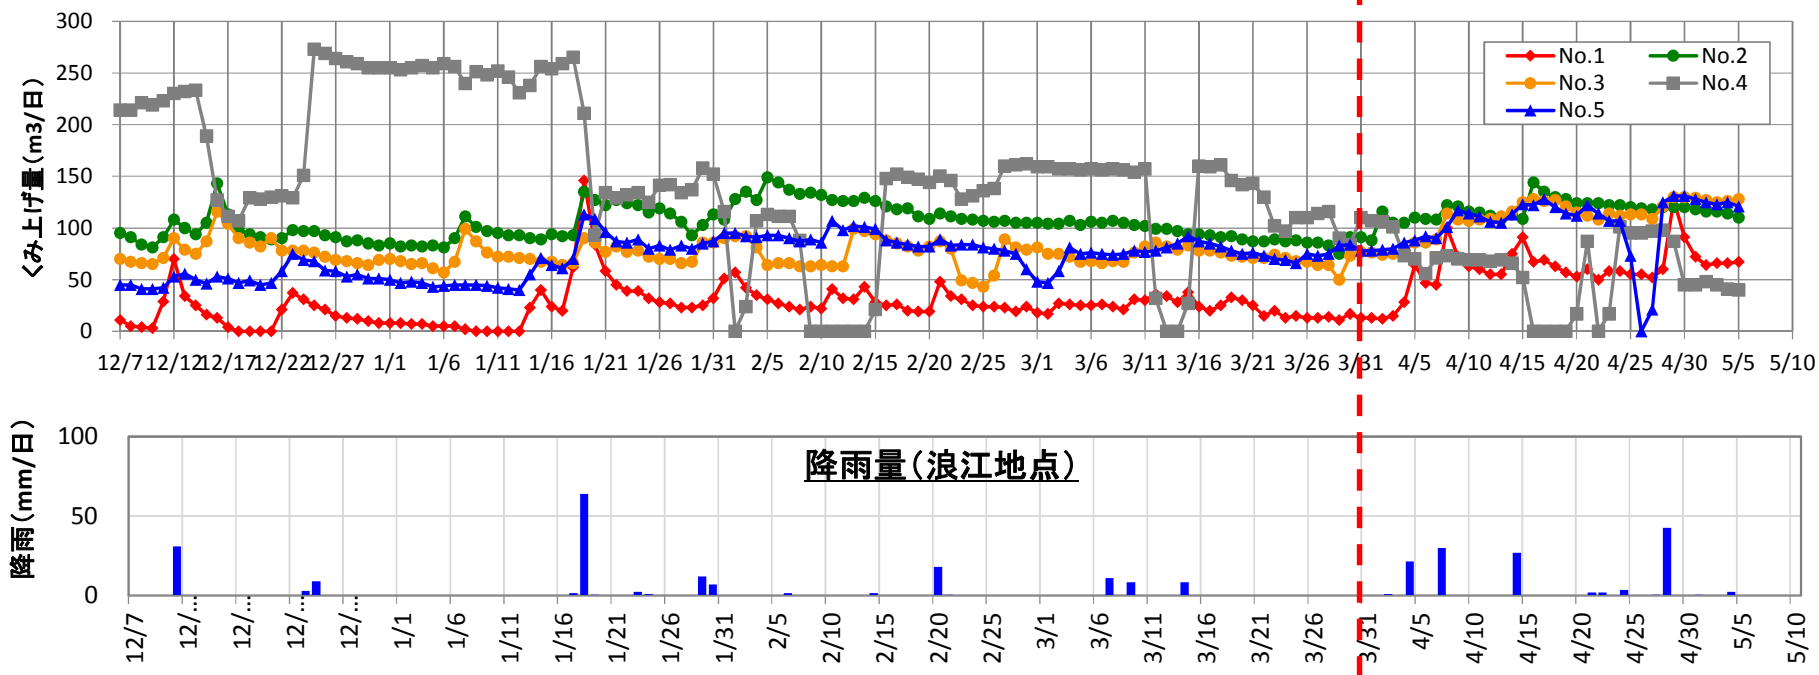
参考(1)-2 凍結運転開始以降の各中継タンク毎のサブドレンくみ上げ量について

- ◆凍結運転開始以降、建屋海側のサブドレン中継タンク系統毎のくみ上げ量は、建屋海側のNo.1・2・3・5系統で増加しているように見える。
- ◆ただし当該期間において、降雨があったことから降雨影響を考慮してくみ上げ量の分析を実施した。

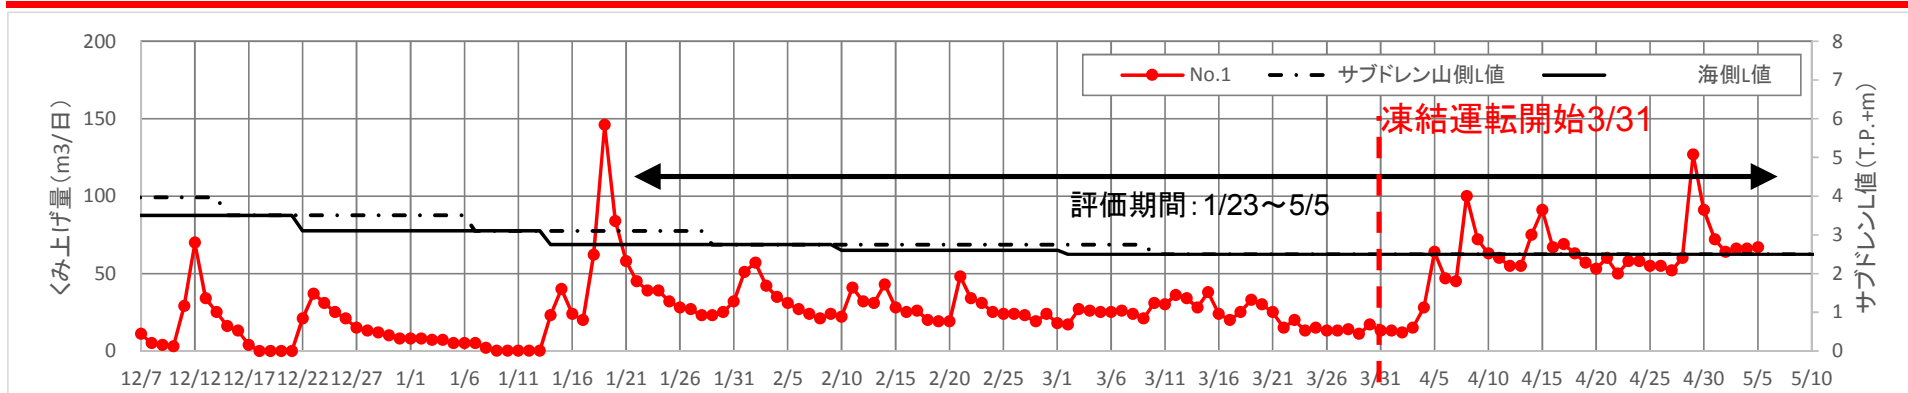
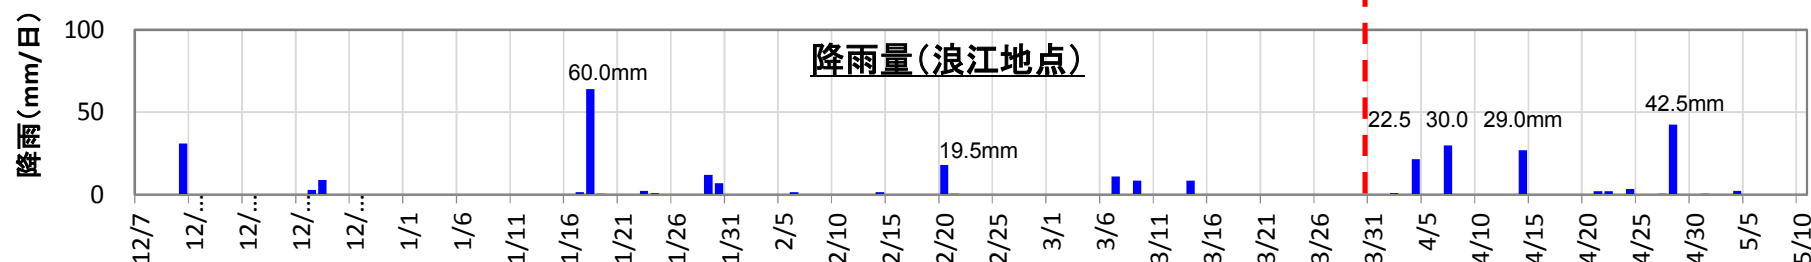
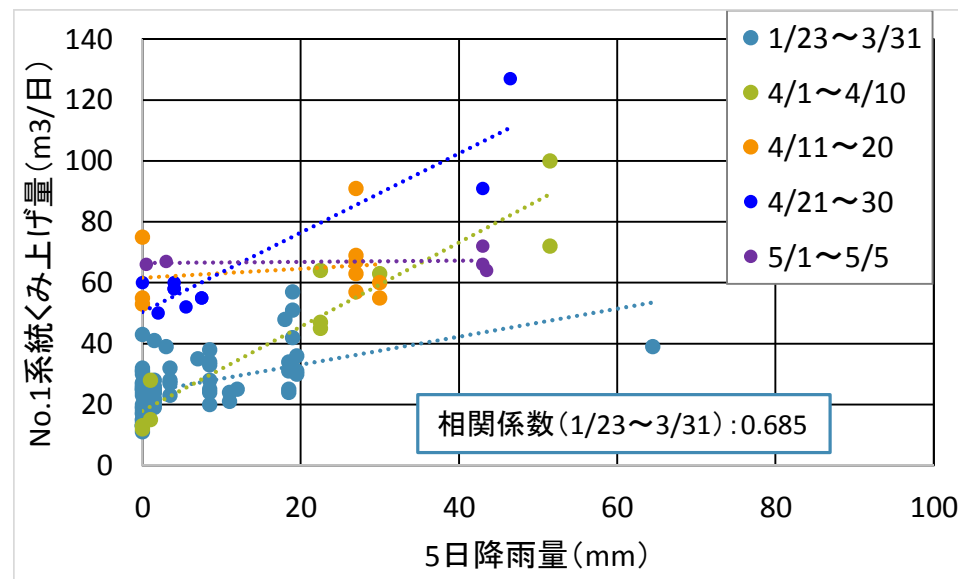
参考(1)-3 サブドレンNo.1系統くみ上げ量の分析例

- ◆ サブドレン稼働下限水位の設定がほぼ T.P.+3m となり 1 月 18 日の比較的大きな降雨 (60mm/日) の影響が落ち着いた 1 月 23 日以降で評価した。
- ◆ くみ上げ量と降雨量の相関を分析し、最も相関係数の大きい前日までの 5 日降雨量で評価した
- ◆ 凍結運転開始 (3/31) 以降、くみ上げ量が増加していると考えられる。

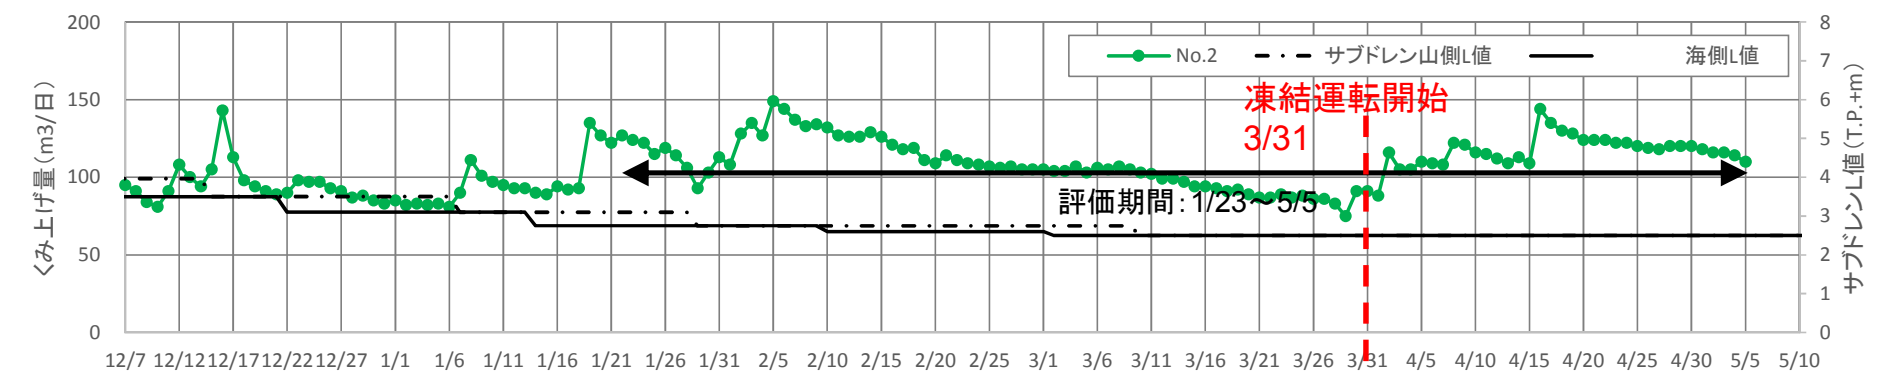
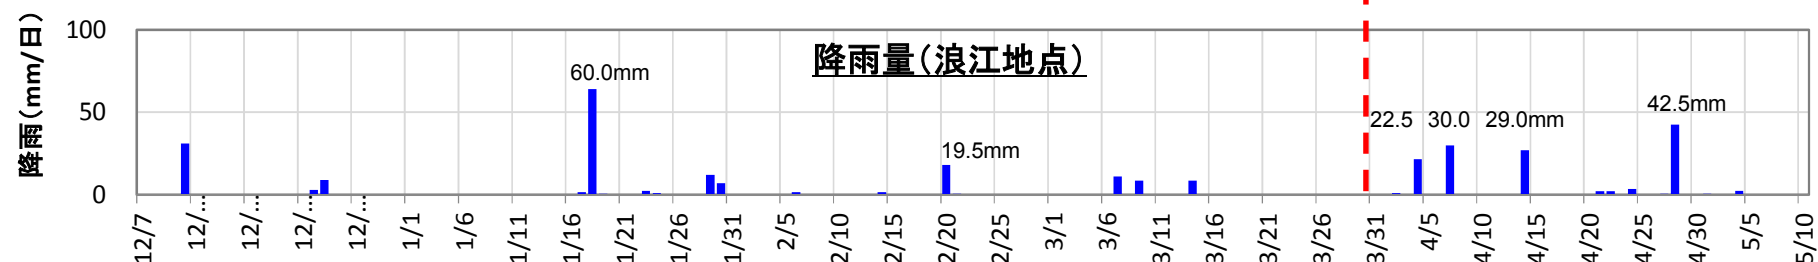
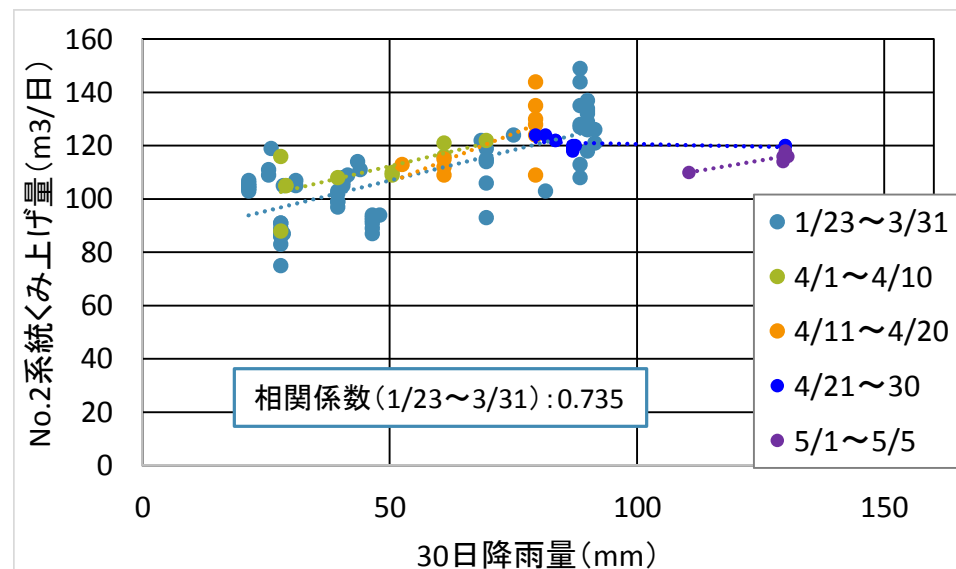
参考(1)-4 サブドレンNo.2系統くみ上げ量の分析例

- ◆ サブドレン稼働下限水位の設定がほぼ T.P.+3m となり 1 月 18 日の比較的大きな降雨 (64mm/日) の影響が落ち着いた 1 月 23 日以降で評価した。
- ◆ くみ上げ量と降雨量の相関を分析し、最も相関係数の大きい前日までの 30 日降雨量で評価した
- ◆ 凍結運転開始 (3/31) 以降、くみ上げ量はほとんど変化していない。
