陸側遮水壁の状況（第一段階フェーズ1）

2016年5月10日

東京電力ホールディングス株式会社

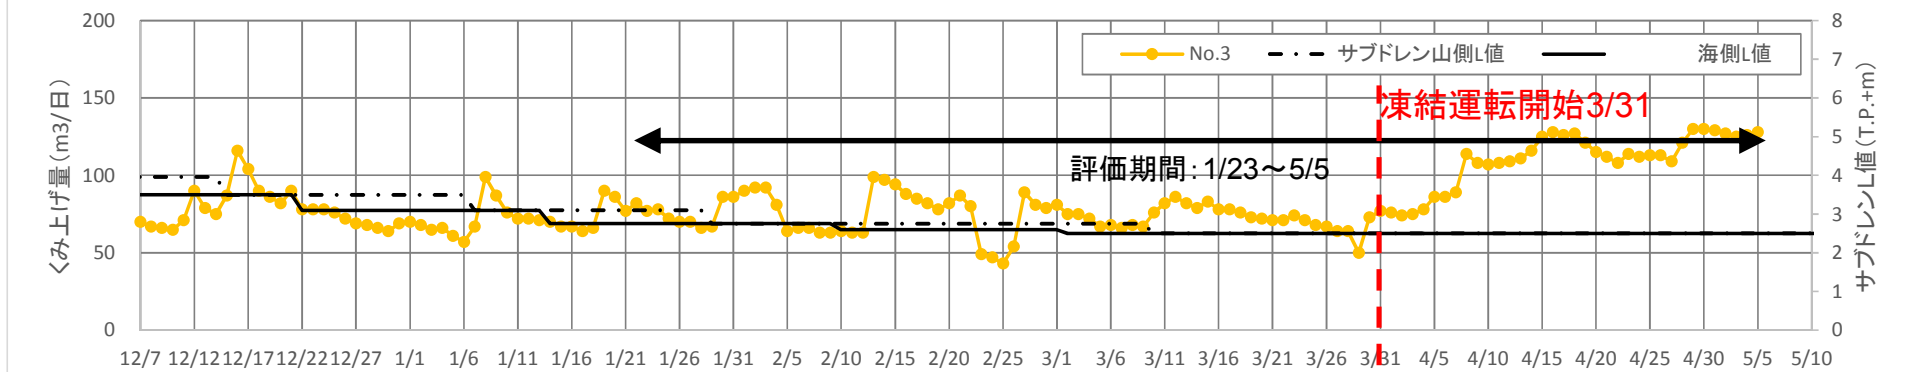
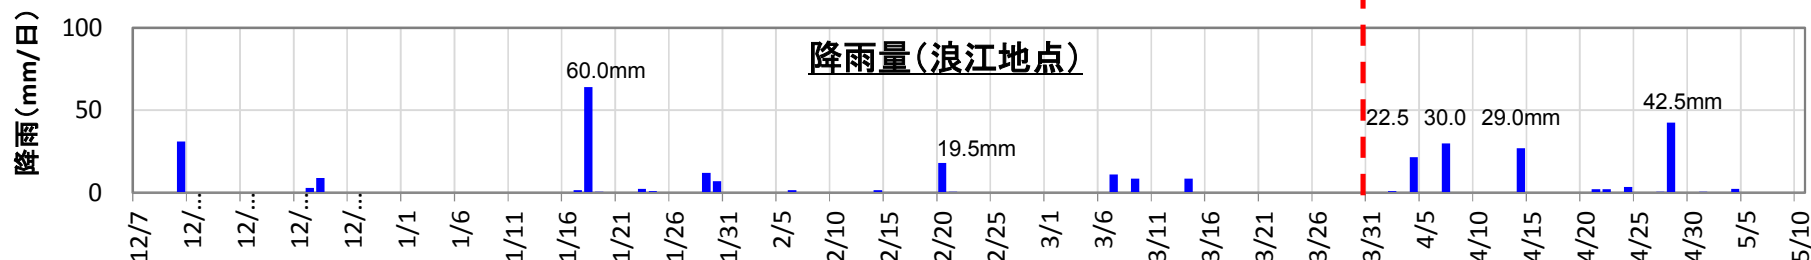
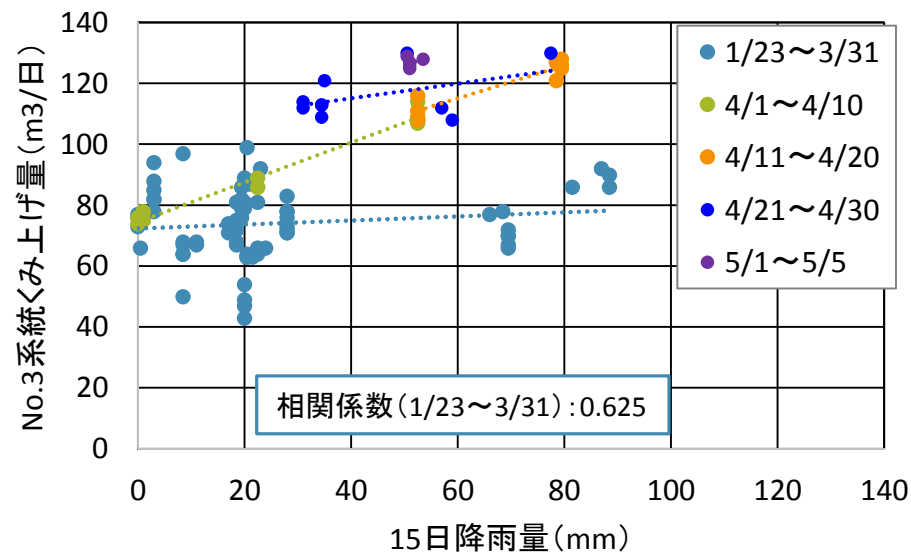
参考(1)-5 サブドレンNo.3系統くみ上げ量の分析例

- ◆ サブドレン稼働下限水位の設定がほぼ T.P.+3m となり 1月18日の比較的大きな降雨 (64mm/日) の影響が落ち着いた 1月23日以降で評価した。
- ◆ くみ上げ量と降雨量の相関を分析し、最も相関係数の大きい前日までの15日降雨量で評価した
- ◆ 凍結運転開始 (3/31) 以降、くみ上げ量は増加していると考えられる。

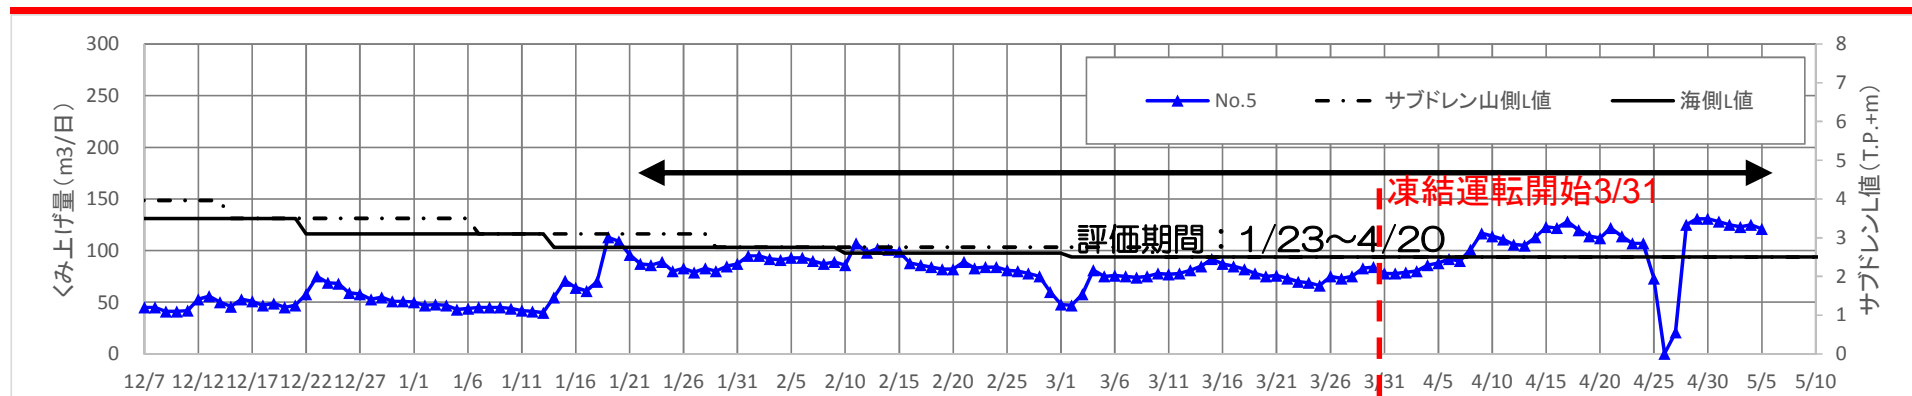
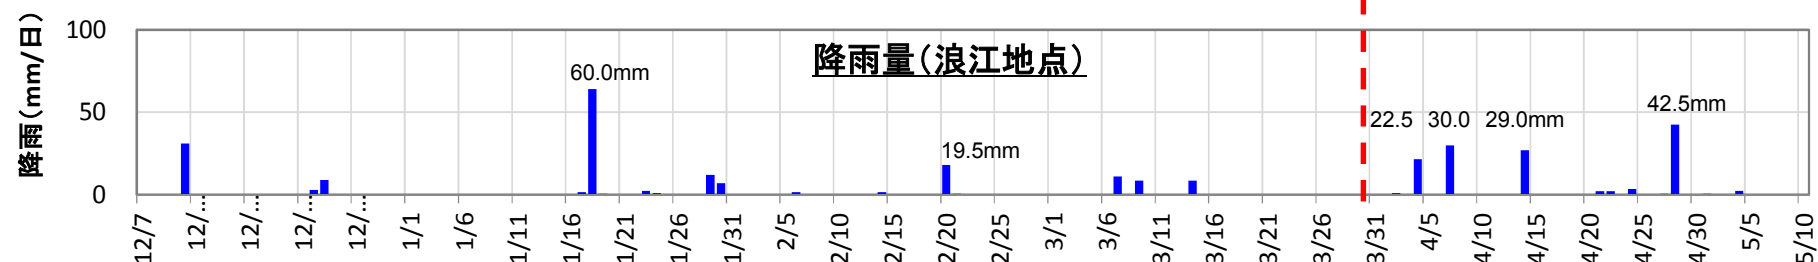
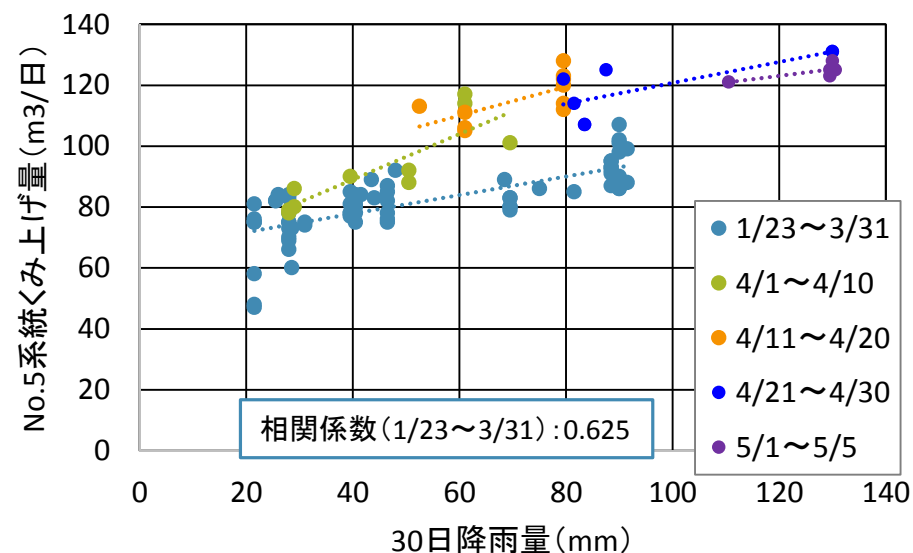
参考(1)-6 サブドレンNo.5系統くみ上げ量の分析例

- サブドレン稼働下限水位の設定がほぼT.P.+3mとなり1月18日の比較的大きな降雨（64mm/日）の影響が落ち着いた1月23日以降で評価した。
- くみ上げ量と降雨量の相関を分析し、最も相関係数の大きい前日までの30日降雨量で評価した
- 凍結運転開始（3/31）以降、くみ上げ量は増加していると考えられる。
