汚染水処理対策に関わる対応状況

2018年11月8日

東京電力ホールディングス株式会社

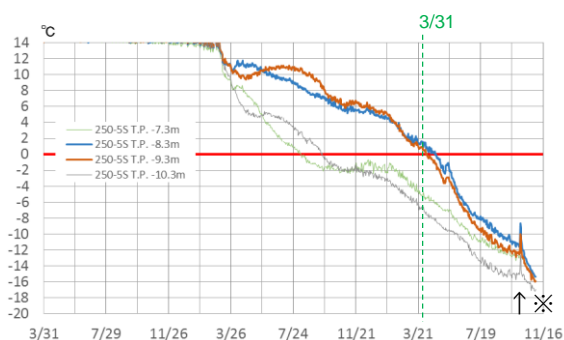
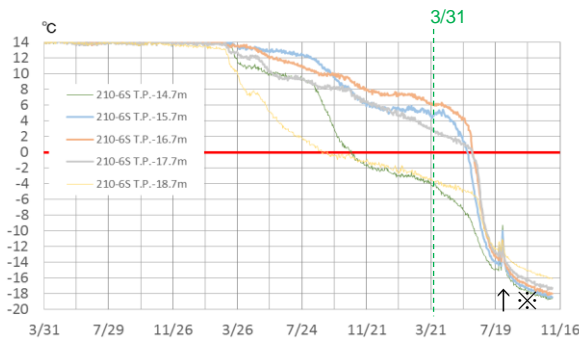
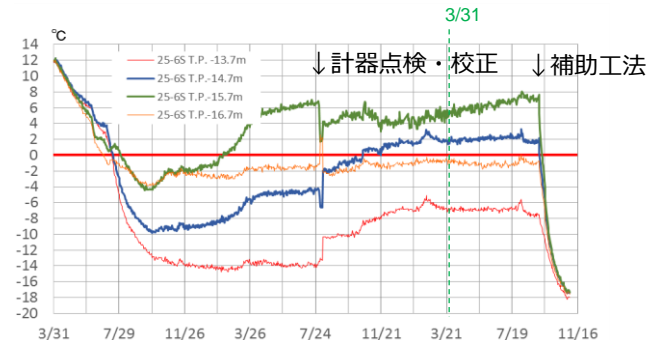
▶ 今年3月時点で深部未凍結部とした箇所は、すべて0℃を下回った。

4/23から
0℃を下回る

6/6から
0℃を下回る

9/12から
0℃を下回る

西側② 250-5S

西側④ 210-6S

25-6S

※ ; 西側②, 西側④についても念のための薬液注入を実施

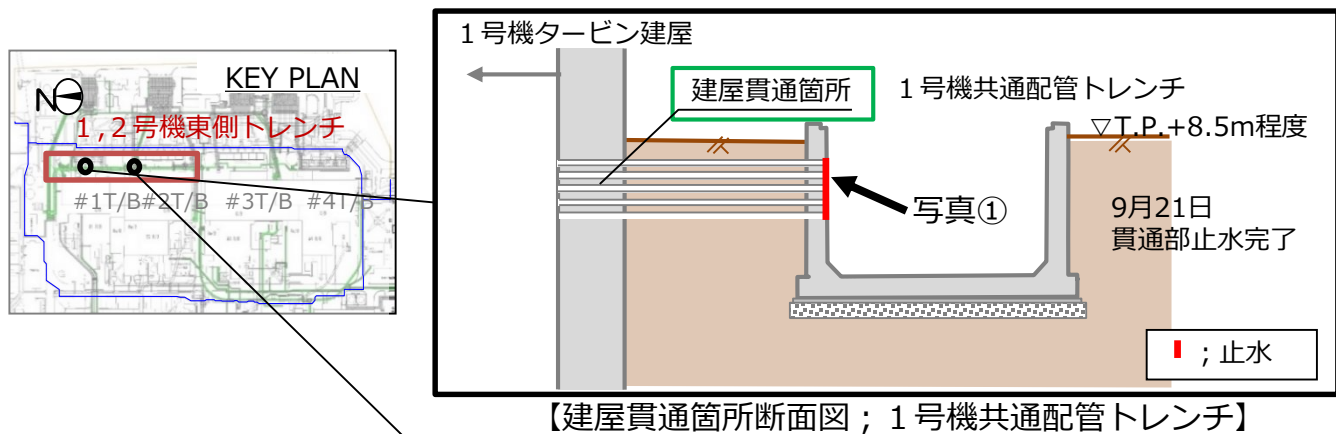
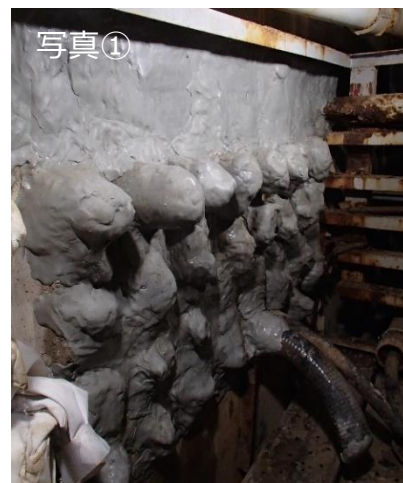
- 1/2号機東側に位置するトレンチのうち、1号機共通配管トレンチ内の建屋貫通箇所、2号機取水電源ケーブルトレンチ内の建屋貫通箇所について、止水・充填等を実施。
- 2018年7月13日に着手し、同8月6日に2号機取水電源ケーブルトレンチのマンホール開口部まで充填が完了。また、1号機共通配管トレンチ内の貫通箇所の止水は同9月21日完了。

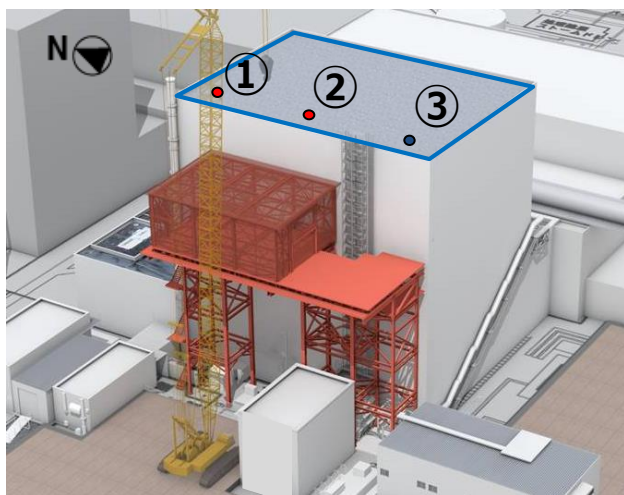
2号機原子炉建屋 鳥瞰図

- 2018年6月11日の降雨時にオペフロ床面に雨水が一時的に溜まる状況を確認した。
- 調査の結果、屋上のルーフドレン2箇所(北側・中央)について、配管のズレを確認したため、雨水配管の補修を実施。(2018年7月12日完了)
- 2018年9月30日～10月1日の台風24号接近に伴う降雨(計:47.5mm)では、雨漏れによる水たまりの発生は確認されなかった。

※濡れている箇所は、オペフロ調査時に飛散抑制対策として実施した散水跡
