# 陸側遮水壁の維持管理運転の状況 および地中温度状況と今後の対応について

2018年11月8日

東京電力ホールディングス株式会社

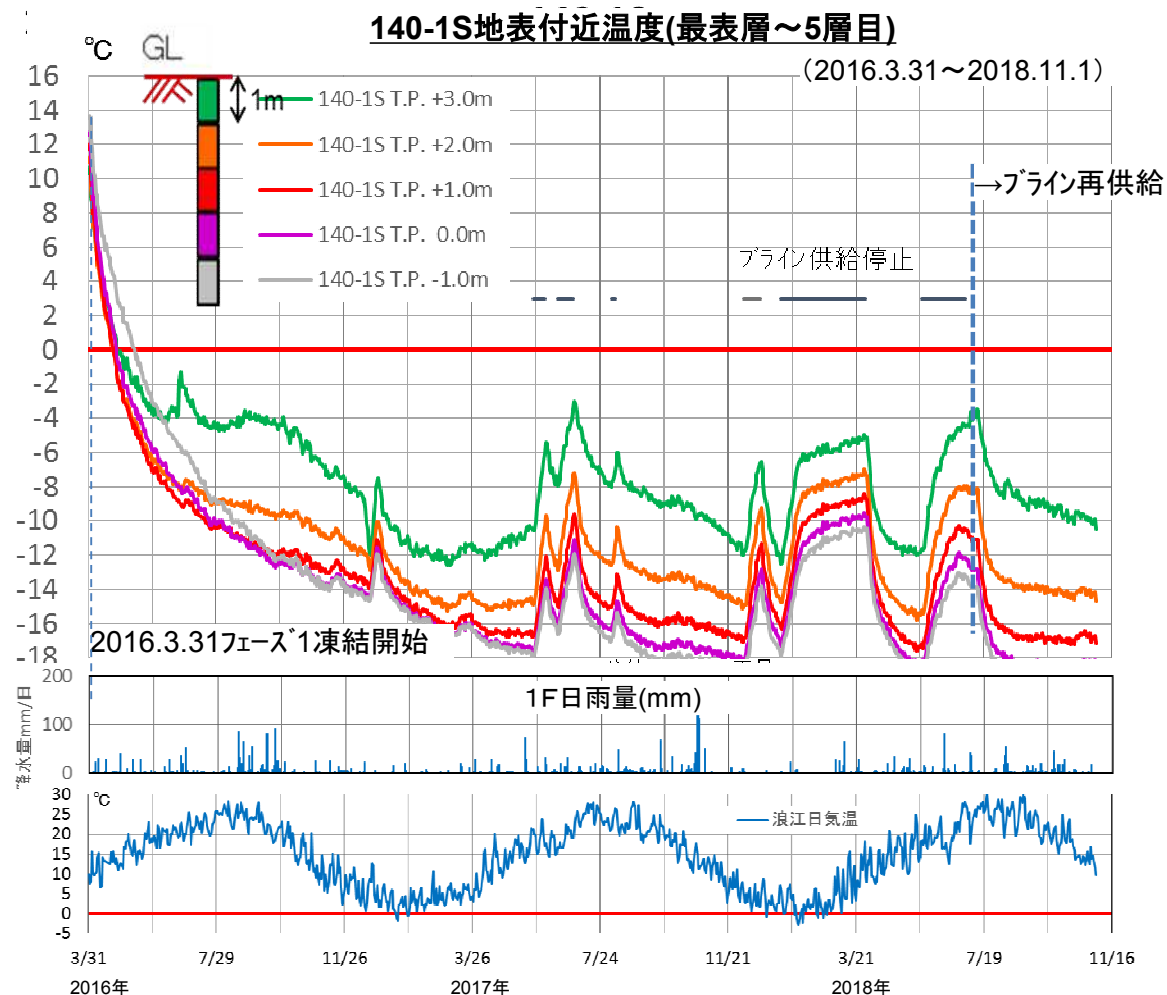
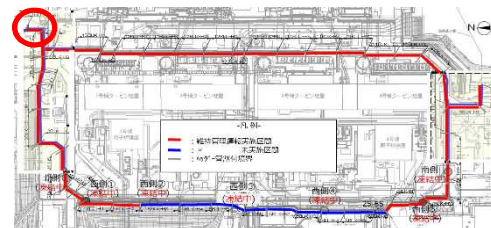
## 2-2. グループ①：0℃以下に安定的に管理できているもの（代表例）

- 東側の140-1Sなどは下図のように、ブライン供給により夏期でも0℃以下に安定的に管理できている。

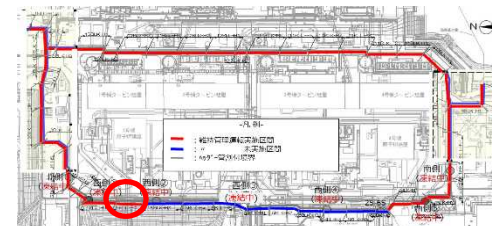
## 2-3. グループ②：気温上昇により0℃付近まで温度上昇するもの（代表例）

- 西側の340-5Sなどは下図のように、H30年度については、ブライン供給をしているものの、夏期に気温上昇の影響を受け0℃付近まで温度上昇している。

- 維持管理運転の実施の有無にかかわらず、地下水位以下の測温点は、ほぼ全ての箇所でも0℃以下に管理ができている（グループ①、グループ②）。
- 維持管理運転を安定的に行うため、温度のピーク値が0℃を超えたもの（グループ③）については、表層対策（断熱材設置、凍結管の追加など）を実施する。
- 気温上昇により0℃付近まで温度上昇したもの（グループ②）は、温度状況の監視を継続する。
- 維持管理運転へ移行していない山側の一部においては、ブライン循環停止の基準温度※<sup>3</sup>を下回っている箇所から順次、維持管理運転に移行する。

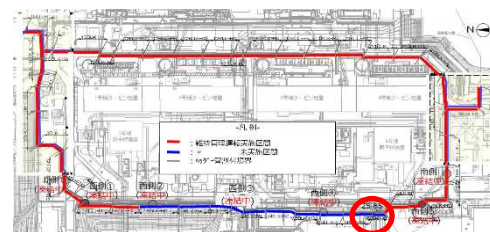
## 2-4. グループ③:H30年の温度のピーク値が0℃を超えたもの (代表例)

- 西側の30-6Sなどは下図のように、凍結開始以降、継続的にブライン供給を実施したが、夏期に気温上昇の影響を受け温度上昇している。なお、グループ③対象箇所的位置は右下図の通り。

| | 測温管名 | 周辺状況 | | | 対策案 | | | | 備考 |
|---|---|---|---|---|---|---|---|---|---|
| i | 30-6S | × | 排水管※1 | | 地表面と<br>2m以深 | ○ | | ○ | |

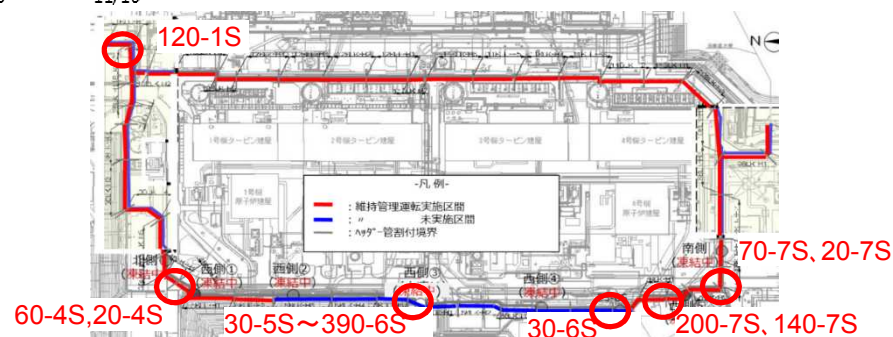
グループ③測温管の位置

- 最後に凍結開始(昨夏8月22日)した際の未凍結箇所(西側③)付近に集中。
- 直近に構造物がある箇所が多いが、直接的な因果関係は不明。

- 気温上昇の影響を小さくするため、表層断熱材の追加設置を計画。
- 地表面から2m以深でも温度が十分に低下しない箇所は、薬液注入の追加を検討。
- b.60-4Sは、付近の凍結管に設置した断熱材(直近排水管の凍結防止用)の撤去ができないため、凍結管を追加予定。

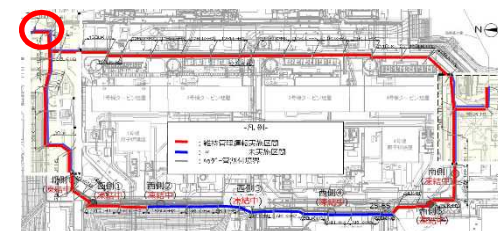
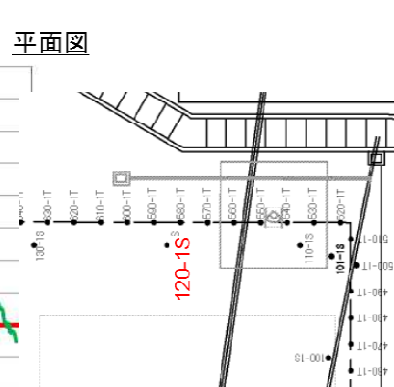
## 参考-Ⅱ. a.120-1Sの経時変化および周辺状況 1/13

| | 測温管名 | 周辺状況 | | | 対策案 | | | | 備考 |
|---|---|---|---|---|---|---|---|---|---|
| a | 120-1S | ○ | × | | 地表面 | ○ | | | |

- 夏期において、気温上昇の影響等を受け0℃を上回ったが、現在は0℃を下回っている。  
付近に構造物はない。

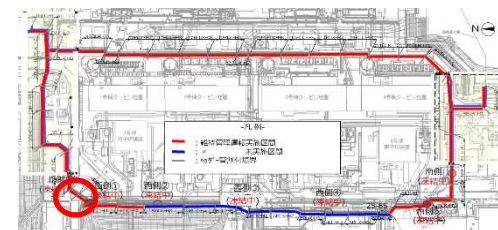
## 参考-Ⅱ. b.60-4Sの経時変化および周辺状況 2/13

| | 測温管名 | 周辺状況 | | | 対策案 | | | | 備考 |
|---|---|---|---|---|---|---|---|---|---|
| b | 60-4S | ○ | 排水管※1 | | 地表面 | | ○ | | |

- 夏期において、気温上昇の影響等を受け0℃を上回っている。  
付近に排水管があり、排水管の凍結防止のため、  
排水管周辺の凍結管には断熱材を設置している。

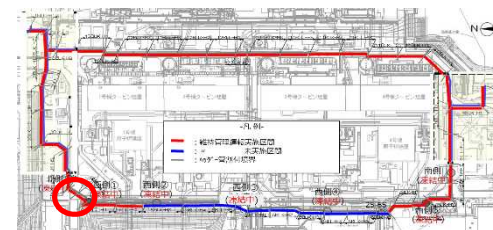
## 参考-Ⅱ. c.20-4Sの経時変化および周辺状況 3/13

| | 測温管名 | 周辺状況 | | | 対策案 | | | | 備考 |
|---|---|---|---|---|---|---|---|---|---|
| c | 20-4S | ○ | K排水路 | | | | | | 具体案を検討中※4 |

- 今年の10月末に温度上昇し0℃を上回っている。  
付近にK排水路があり、排水路の影響が考えられることから、排水路補修を検討。

※4：20-4S付近にあるK排水路の影響が考えられることから、排水路補修を検討。

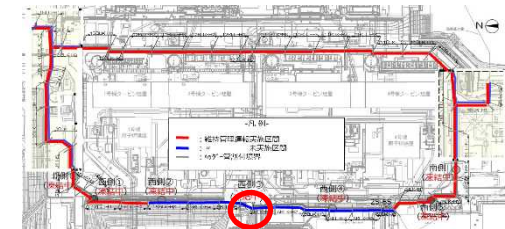
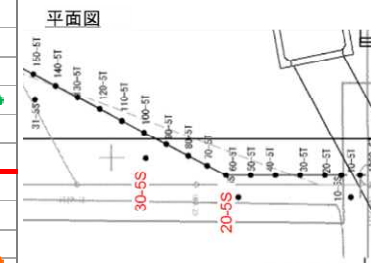
## 参考-Ⅱ. d.30-5Sの経時変化および周辺状況 4/13

| | 測温管名 | 周辺状況 | | | 対策案 | | | | 備考 |
|---|---|---|---|---|---|---|---|---|---|
| d | 30-5S | × | × | 未凍結部<br>(西側③) | 地表面 | ○ | | ※2 | |

※2：10-5S、20-5S、30-5Sについては、2017年8月に2m以深を薬液済み。今年0℃を超えたのは1m以浅。

- 夏期において、気温上昇の影響等を受け0℃を上回っている。  
付近に構造物はない。

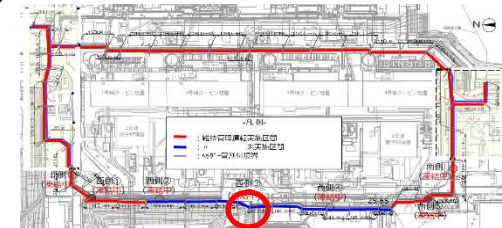
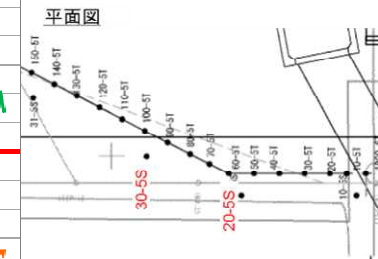
## 参考-Ⅱ. e.20-5Sの経時変化および周辺状況 5/13

| | 測温管名 | 周辺状況 | | | 対策案 | | | | 備考 |
|---|---|---|---|---|---|---|---|---|---|
| e | 20-5S | × | × | | 地表面 | ○ | | ※2 | |

- 夏期において、気温上昇の影響等を受け0℃を上回っている。  
付近に構造物はない。

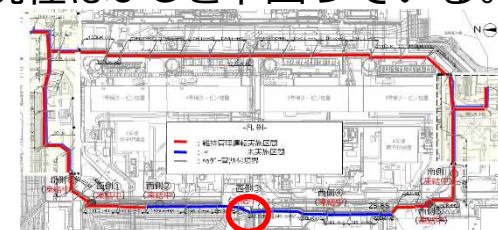
## 参考-Ⅱ. f.10-5Sの経時変化および周辺状況 6/13

| | 測温管名 | 周辺状況 | | | 対策案 | | | | 備考 |
|---|---|---|---|---|---|---|---|---|---|
| f | 10-5S | × | 2～3号共用所<br>内ホイトレンチ | | 地表面 | ○ | | ※2 | |

- 夏期において、気温上昇の影響等を受け0℃を上回ったが、現在は0℃を下回っている。  
付近に2～3号共用所内ボイラレンジがある。

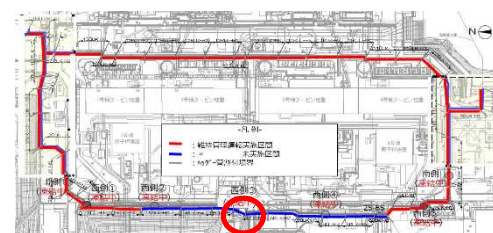
参考-Ⅱ. g.400-6Sの経時変化および周辺状況 7/13

| | 測温管名 | 周辺状況 | | | 対策案 | | | | 備考 |
|---|---|---|---|---|---|---|---|---|---|
| g | 400-6S | × | 〃 | 30-5S～390-6Sは<br>連続した測温管 | 地表面と<br>2m以深 | ○ | | ○ ※3 | |

- 夏期において、気温上昇の影響等を受け0℃を上回っている。  
付近に2~3号共用所内パイプラインがある。

※3：400-6Sは2m以深で温度低下しているが、周辺が薬液注入済み又は薬液注入予定のため、弱部とならないよう薬液注入を検討。

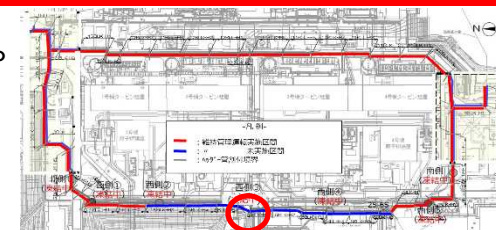
| | 測温管名 | 周辺状況 | | | 対策案 | | | | 備考 |
|---|---|---|---|---|---|---|---|---|---|
| h | 390-6S | × | 1号活性炭ホル<br>ドアップダクト | | 地表面と<br>2m以深 | ○ | | ○ | |

- 夏期において、気温上昇の影響等を受け0℃を上回っている。  
付近に1号活性炭ホルトアップダクトがある。

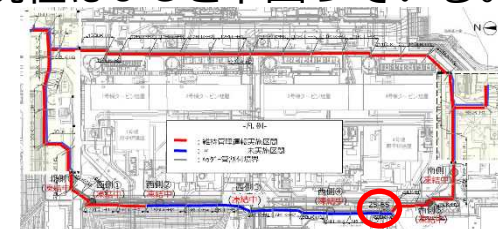
## 参考-Ⅱ. i.30-6Sの経時変化および周辺状況 9/13

- 夏期において、気温上昇の影響等を受け0℃を上回ったが、現在は0℃を下回っている。  
付近に排水管があり、排水管の凍結防止のため、  
排水管周辺の凍結管には断熱材を設置している。

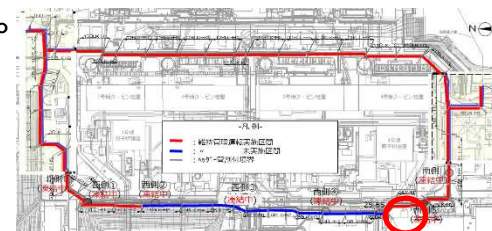
## 参考-Ⅱ. j.200-7Sの経時変化および周辺状況 10/13

| | 測温管名 | 周辺状況 | | | 対策案 | | | | 備考 |
|---|---|---|---|---|---|---|---|---|---|
| j | 200-7S | ○ | × | | 地表面と<br>2m以深 | ○ | | ○ | |

- 夏期において、気温上昇の影響等を受け0℃を上回っている。  
付近に構造物はない。

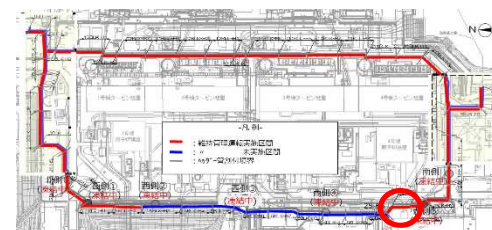
## 参考-Ⅱ. k.140-7Sの経時変化および周辺状況 11/13

| | 測温管名 | 周辺状況 | | | 対策案 | | | | 備考 |
|---|---|---|---|---|---|---|---|---|---|
| k | 140-7S | ○ | K排水路※1 | | | | | | 具体案を検討中 |

- 夏期において、気温上昇の影響等を受け0℃を上回ったが、現在は0℃を下回っている。  
付近にK排水路があり、排水路の凍結防止のため、  
排水管周辺の凍結管には断熱材を設置している。

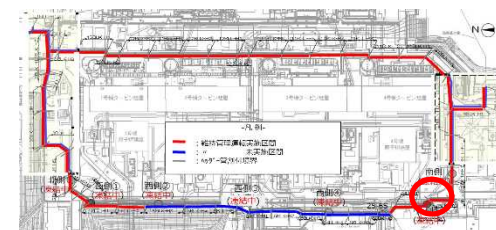
## 参考-Ⅱ. 1.70-7Sの経時変化および周辺状況 12/13

| | 測温管名 | 周辺状況 | | | 対策案 | | | | 備考 |
|---|---|---|---|---|---|---|---|---|---|
| L | 70-7S | ○ | K排水路 | | | | | | 〃 |

- 夏期において、気温上昇の影響等を受け0℃を上回っている。  
付近にK排水路がある。

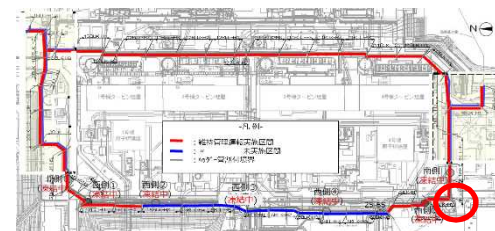
## 参考-Ⅱ. m.20-7Sの経時変化および周辺状況 13/13

| | 測温管名 | 周辺状況 | | | 対策案 | | | | 備考 |
|---|---|---|---|---|---|---|---|---|---|
| m | 20-7S | ○ | 廃棄物ダクト | | | | | | 〃 |

- 今年の10月上旬に温度上昇し0℃を上回っている。  
付近に廃棄物配管ダクトがある。

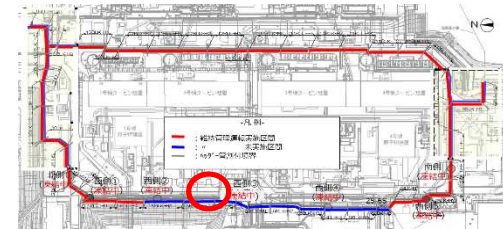
## 参考-Ⅲ. 表層対策の効果 1/2 (既往対策で効果のあった箇所)

- 今年2月に直近排水路の止水を実施。表層全体的に効果が見られる。

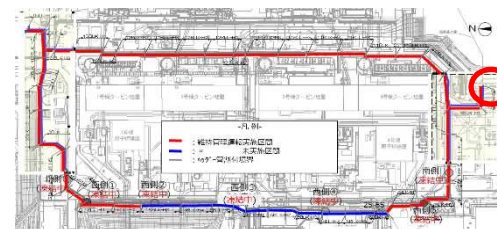
## 参考-Ⅲ. 表層対策の効果 2/2 (既往対策で効果のあった箇所)

- 昨年11～12月に浅部の薬液注入を実施。表層から3～4層で効果が見られる。

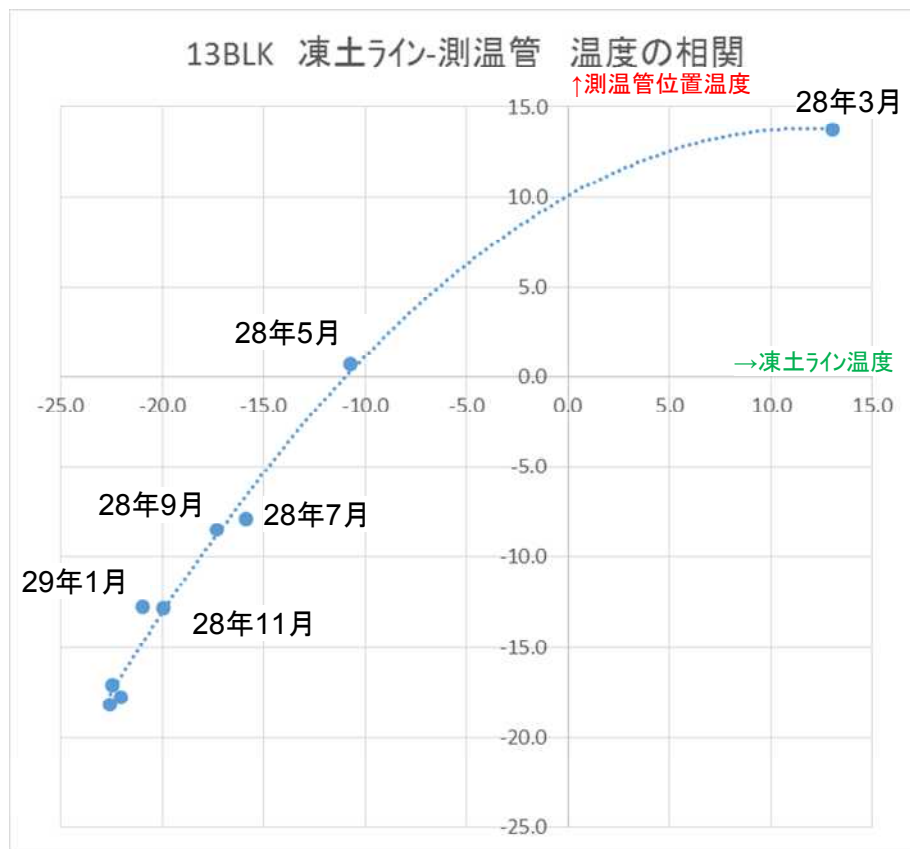
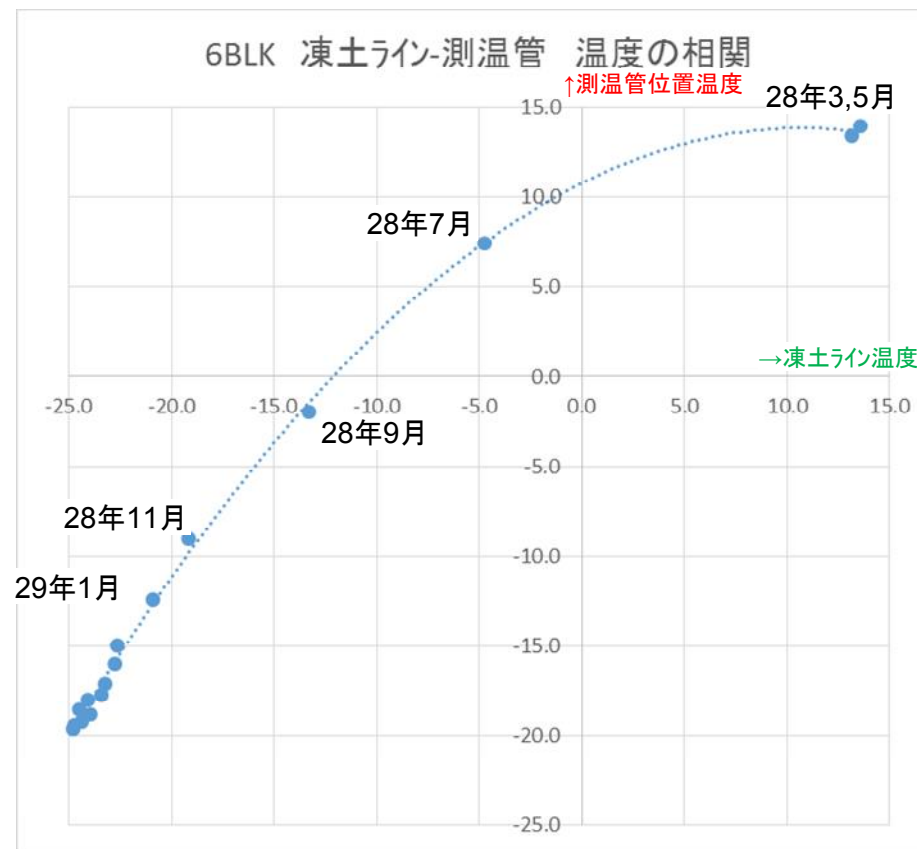
### 参考-Ⅲ. 測温管の温度と凍土ラインの温度の相関

- 凍土ライン上にある凍結管の間に設置した2箇所の測温管の温度は、当該箇所の凍土ラインから85cm離れたところにそれぞれ設置した測温管の温度よりも低くなっている。
