# 多核種除去設備CFF炭酸塩スラリー流出の原因と対策について

平成26年5月29日  
東京電力株式会社

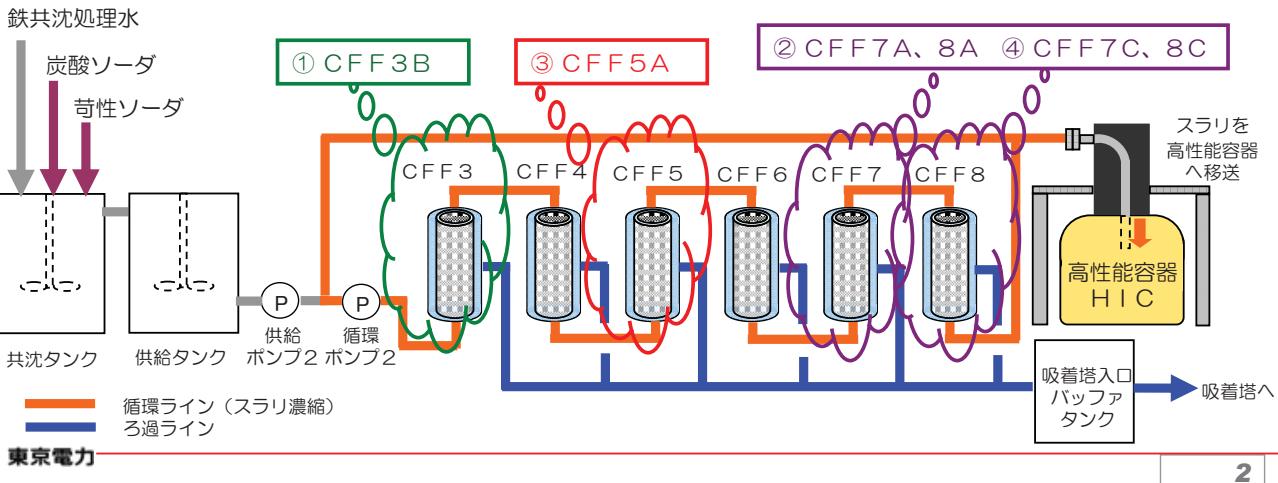
- クロスフローフィルタ（以下、CFF）より、炭酸塩スラリーの流出を確認。

箇所名		確認日	備考
①	B系統 CFF3B	3/3	当該CFF交換後、3/13に処理再開したものの、出口水放射能上昇のため、3/18より停止。
②	A系統 CFF7A、8A	3/27	当該CFF交換および系統内洗浄後、4/23に処理再開。
③	A系統 CFF5A	5/17	改良型CFFへの交換および系統内洗浄後、処理再開予定。
④	C系統 CFF7C、8C	5/20	改良型CFFへの交換および系統内洗浄後、処理再開予定。

- 上記①、②について、分解調査した結果、**ガスケットの一部に欠損や微小な傷が確認され、当該部から炭酸塩スラリーが流出したと評価。**（③、④については今後、分解調査実施予定。）

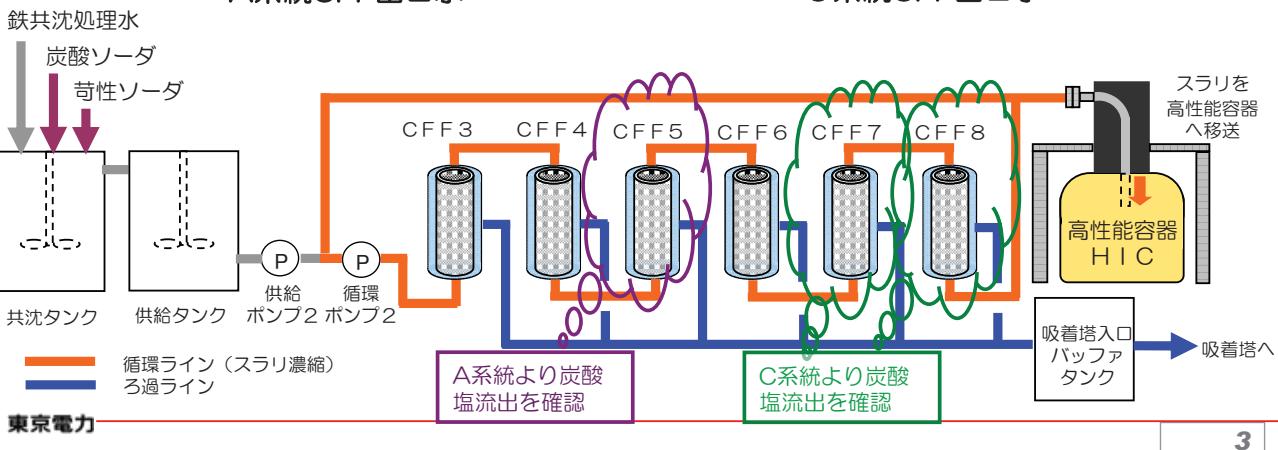
- 各CFF出口水をサンプリング採取したところ、A系統においてはCFF5Aより、C系統においてはCFF7A、8Aより白濁を確認。炭酸塩スラリー流出と評価。

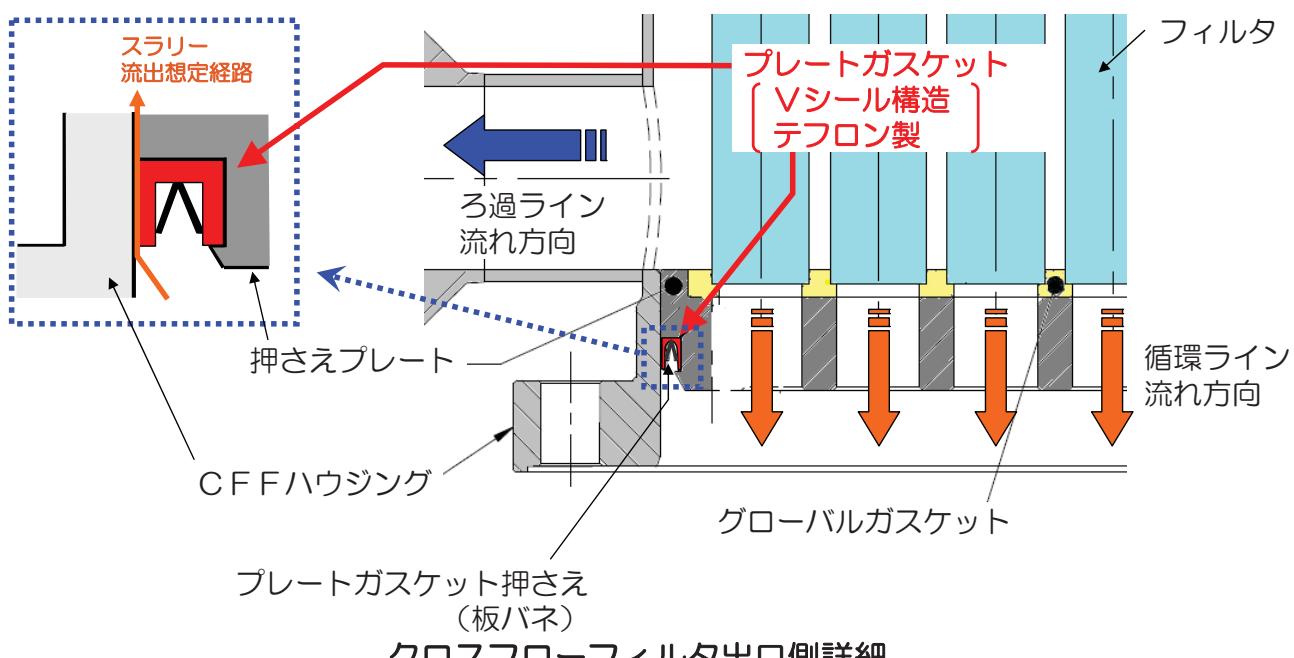
## CFF分解点検結果

- CFF3B、7A、8Aについて分解調査を実施した結果、CFFハウジングと押さえプレートの間のプレートガスケット（Vシール構造・テフロン製）に欠損または微小な傷があることを確認。当該部から炭酸塩スラリーが流出したと推定。

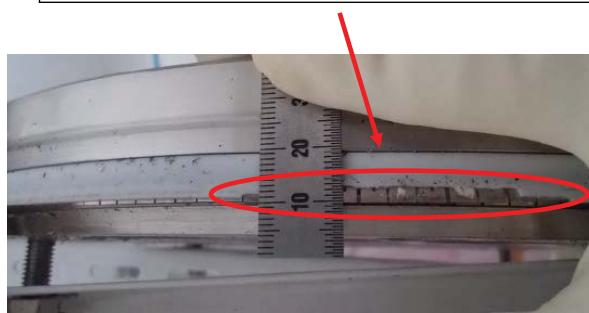
押さえプレート側面より撮影

- CFF3Bについてはプレートガスケットに欠損を確認。

欠損箇所：幅約6cm、深さ約3mm
