# トーラス室現場調査について

平成24年3月28日  
東京電力株式会社

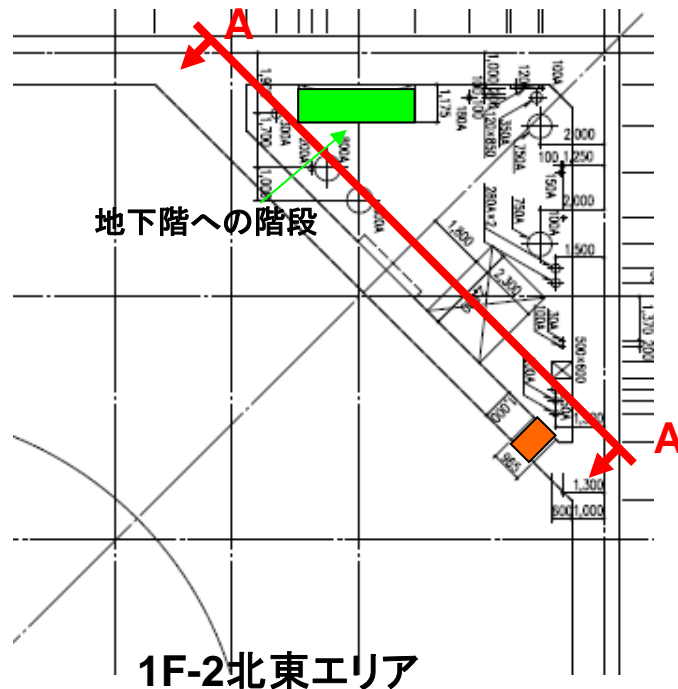
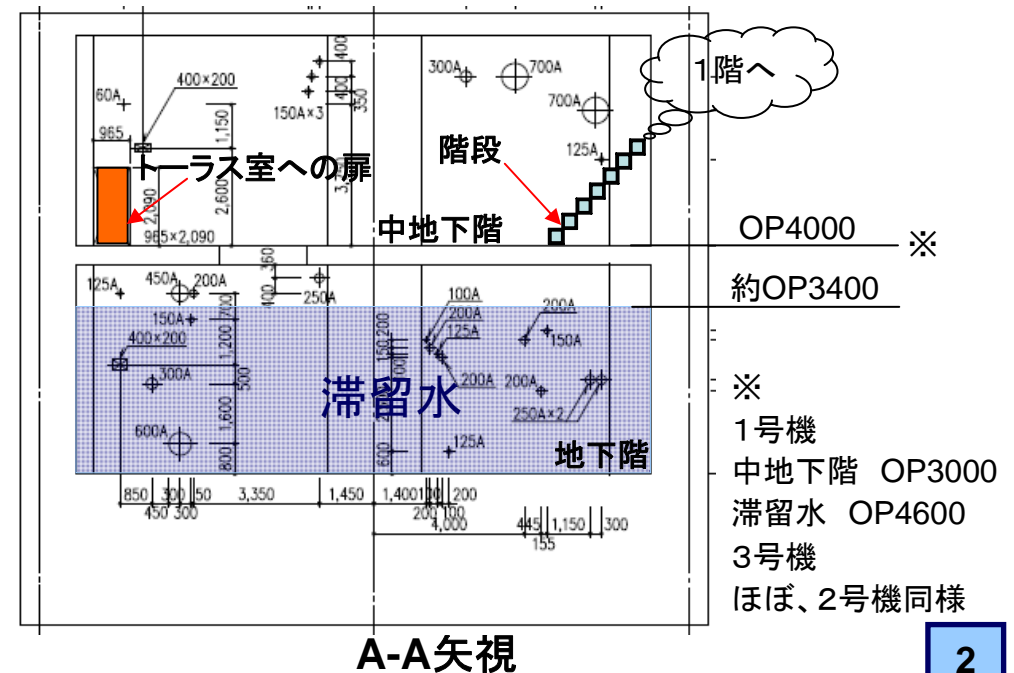
## ● 原子炉建屋三角コーナー地下中間階の確認

[目的] トーラス室内での調査に先立ち、ロボットのアクセス性等を確認すること。

- 三角コーナーからトーラス室入口まで**直接人がアクセス**
- 滞留水水位等の確認
- 線量・ダスト・温度・湿度・照明状況等の確認
- ロボットアクセス性・ケーブルルートの確認
- トーラス室出入口扉開閉状態、扉面線量の確認

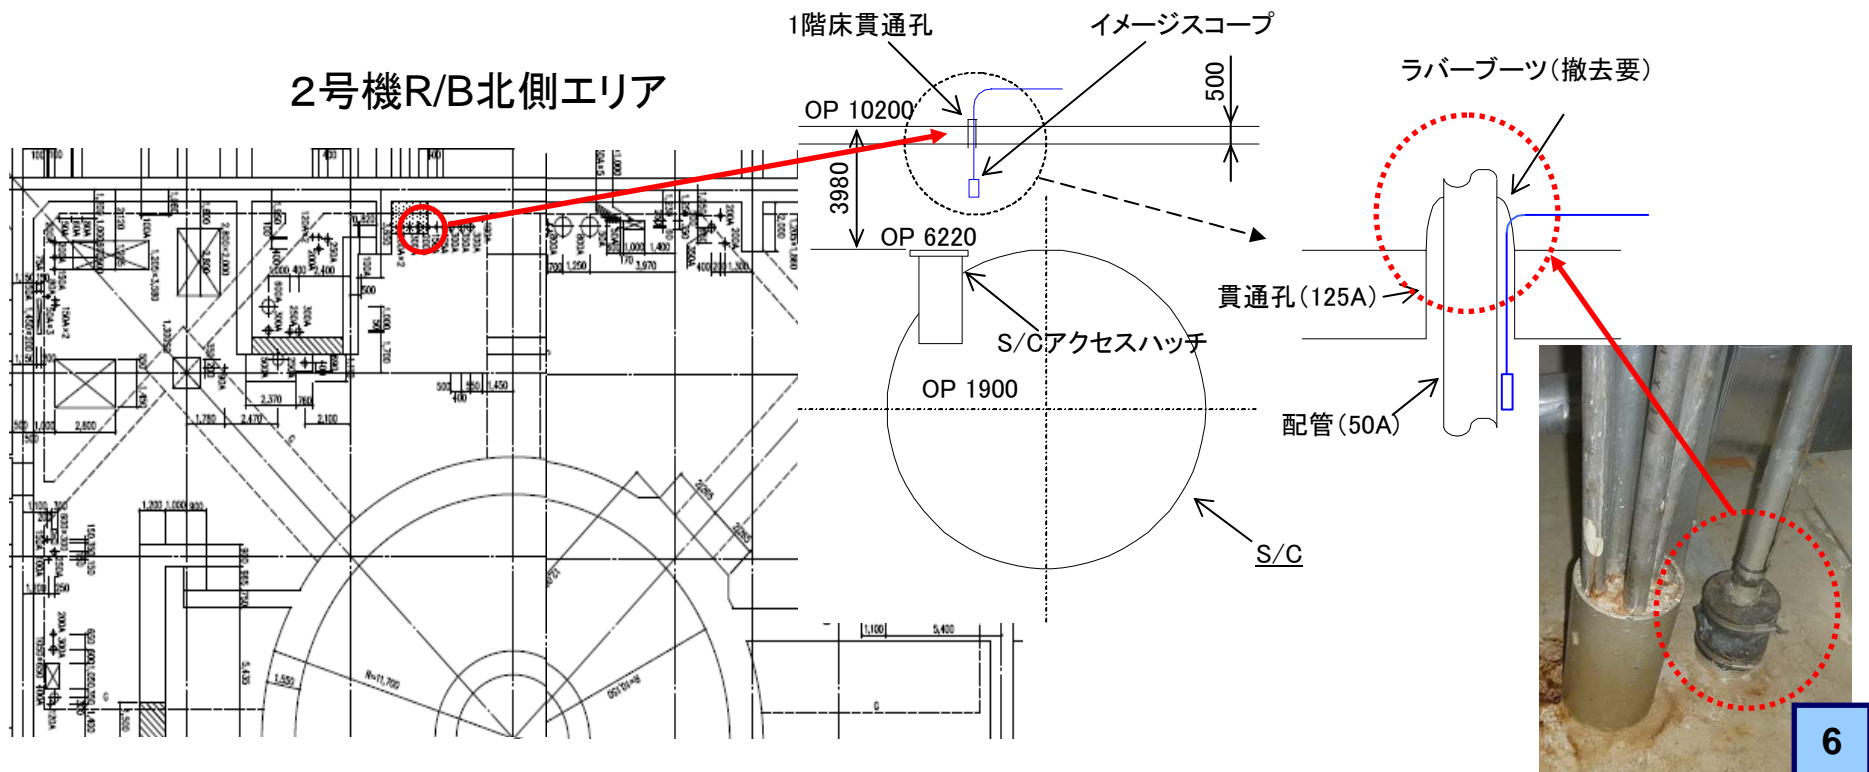
- 原子炉建屋1階床貫通部からのトーラス室内の確認

〔目的〕トーラス室外側からトーラス室内の環境を確認すること。

- ラバーブーツを撤去後に縦貫通口からイメージスコープ、温度計等をトーラス室に挿入し、トーラス室の線量・温度・水素濃度・照明状況等を確認(リスク:縦貫通部に詰め物があった場合、実施出来ない可能性有り。)
