福島第一原子力発電所4号機原子炉建屋の 健全性確認のための点検結果について

2012年5月25日
東京電力株式会社

■点検期間

平成24年5月17日～平成24年5月23日

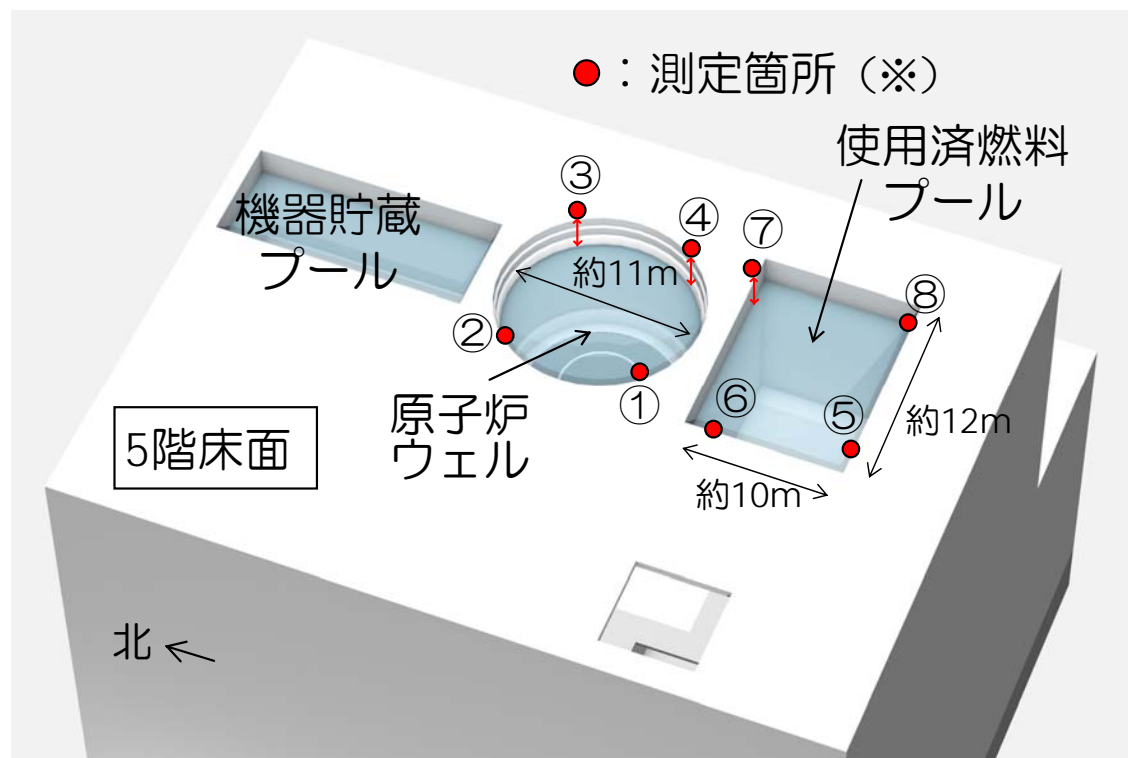
測定箇所（5階床面）

▶ 今回の測定においても、四隅の測定値がほぼ同じであることから、5階床面と使用済燃料プール および原子炉ウェルの水面が平行であることを確認した。
 （既に、H24.2.7とH24.4.12の2回実施し、建屋が傾いていないことを確認済み）

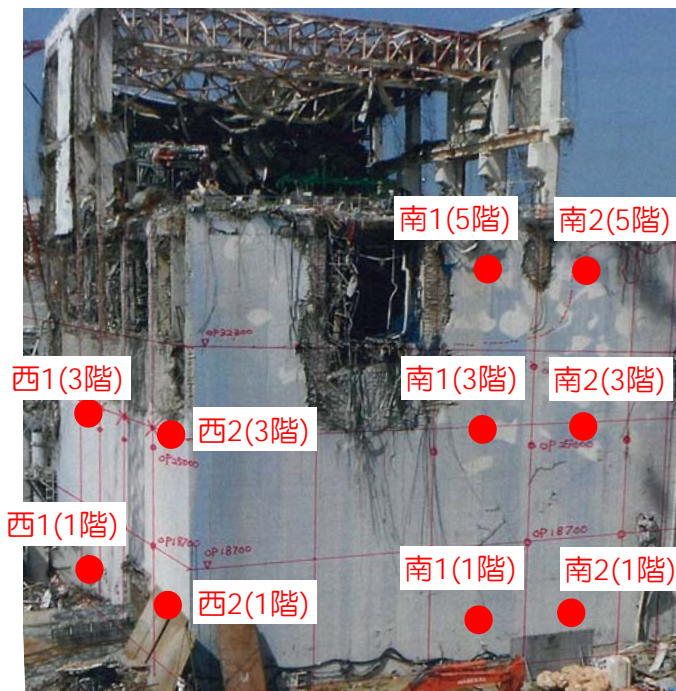
測定箇所

※測定点は、使用済燃料プールの近傍にある点（南1、南2）と、西面の中央（西1）および、近傍の床に吹き抜けがあり、爆発の影響が大きいと考えられる箇所（西2）とした。

▶外壁面の傾きは、全ての定点において、建築基準法の制限値以内（※）であることから、建物全体としては傾いておらず、構造安全性は確保できている。

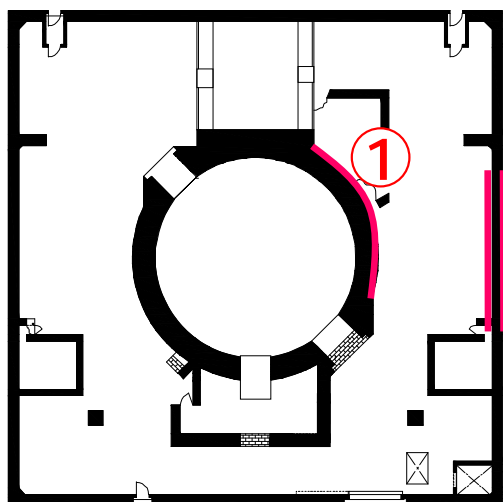
1階 平面図

▶目視点検の結果、1mm以上のひび割れや鉄筋腐食の可能性のあるひび割れは確認されなかった。
