4号新燃料調査に関する報告

平成24年9月24日
東京電力株式会社

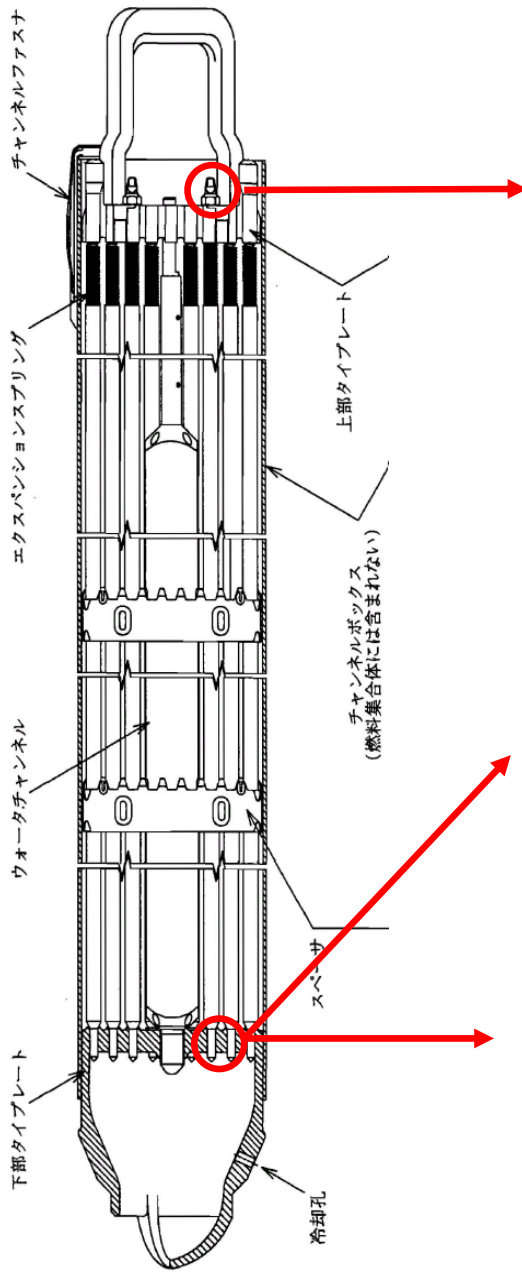
下部タイプレートに変色が見られた
(下部タイプレートに乗っていた金属片が腐食したもの。下部タイプレート側の腐食は発生していない)

- 燃料体に変形は見られなかった
- 燃料棒は金属光沢があり、腐食や酸化の兆候は見れなかった（金属異物から移った錆による変色は見られた）
- 燃料吊り上げに重要となる上下部端栓、ロックナット、下部端栓ねじ込み部に腐食の兆候は見られなかった
- 燃料表面及びすきま部に析出物等の付着は確認されなかった。
